## 제 32 장 향남도이배수지

금회 과업 대상시설물인 향남도이배수지는 주변 주택의 안정적인 급수를 목적으로 시공된 수도의 저류시설(배수지, 용량:5,000m<sup>3</sup>)로서, 2008년 08에 준공 후 약 17년이 경과 되었으며, 경기도 화성시 향남읍 도이리 591-22번지에 위치하고 있다.

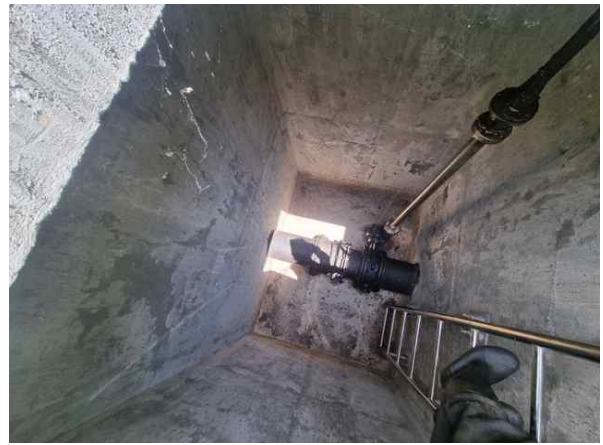
| 손상내용 | 유입밸브실 2지 상태양호 |
| 손상원인 | - |

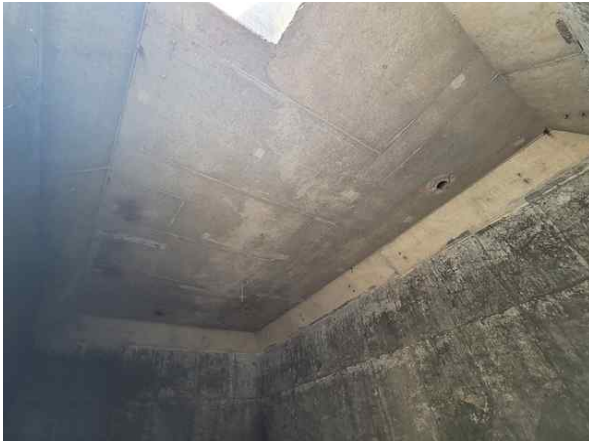
| 손상내용 | 유량계실 상부슬래브 상태양호 |
| 손상원인 | - |

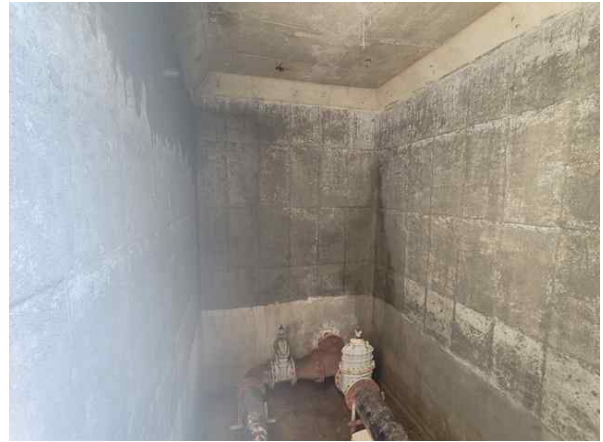
| 손상내용 | 통합유출밸브실 전면 벽체 상태양호 |
| 손상원인 | - |

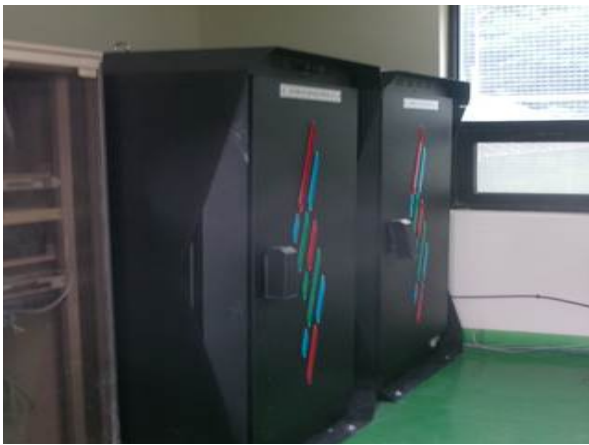
| 손상내용 | 전기실 전기설비 상태양호 |
| 손상원인 | - |

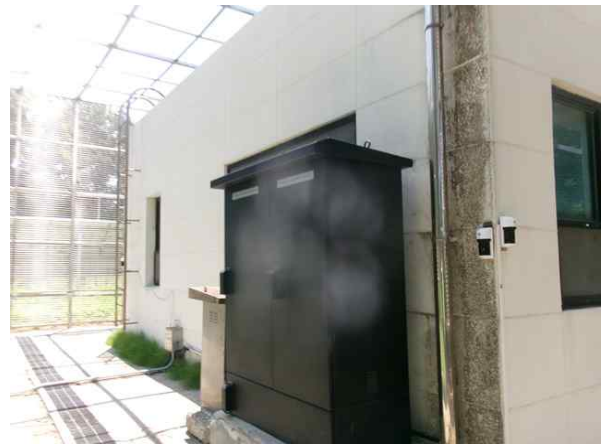
| 손상내용 | 검수실 외부 전기설비 상태양호 |
| 손상원인 | - |

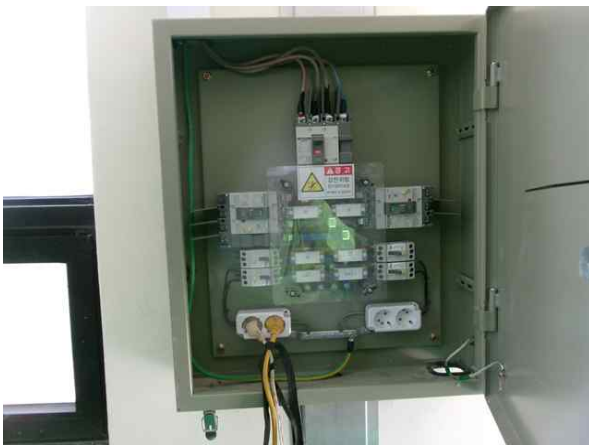
| 손상내용 | 전기실 전력 배전반 상태양호 |
| 손상원인 | - |

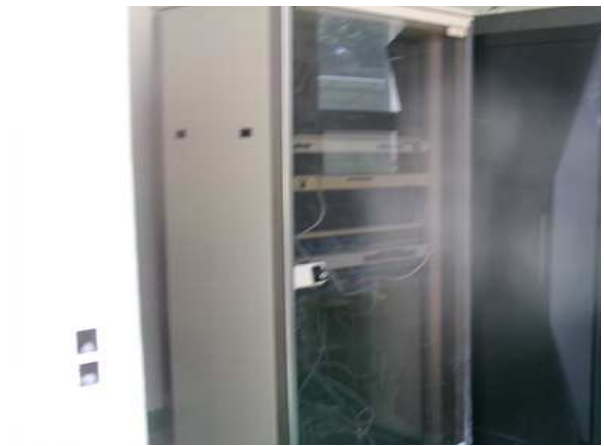
| 손상내용 | 전기실 전기설비 상태양호 |
| 손상원인 | - |

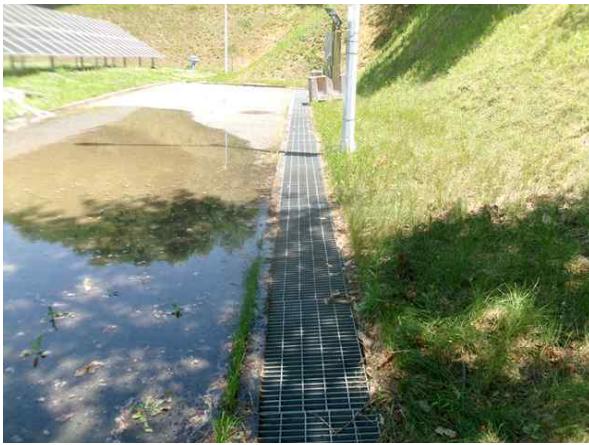
배수지 장내 배수로는 외부충격, 공용기간 증가, 우천시 이물질 유입 등에 의한 그레이팅 변형, 토사퇴적이 조사되었으며, 배수로의 사용성 및 통행에 영향을 미치는 손상은 아니나 집중호우 시 우수배제 능력 저하로 인한 월류가 발생하여 토사유실 등 손상이 발생할 수 있으므로 퇴적물 및 이물질의 제거 등의 주기적인 점검이 요구된다.

손상내용 배수로 상태현황

손상원인 -

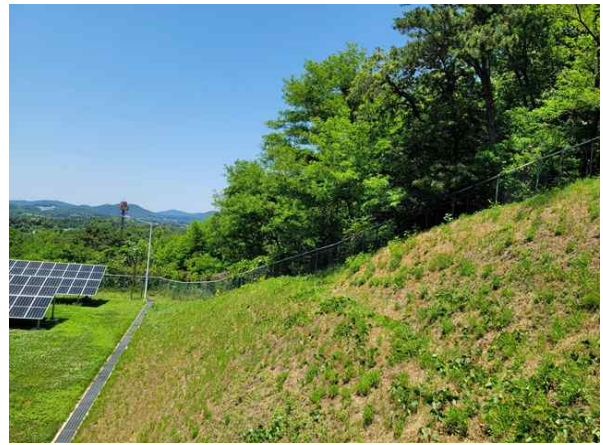
손상내용 사면(성토부) 상태현황

손상원인 -

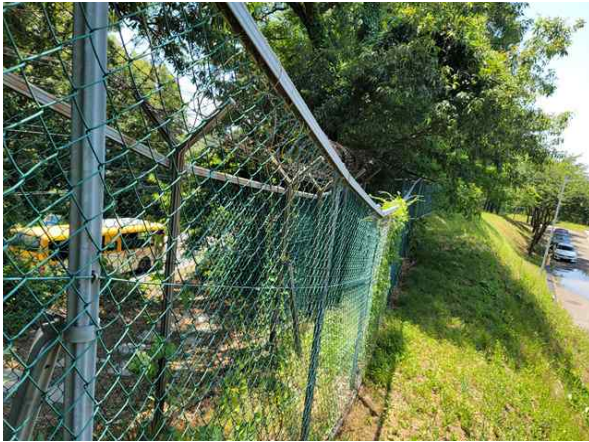
손상내용 안전휀스 상태양호

손상원인 -
