## **제 37~38 장 화성비봉 공공주택지구 밖 배수지 및 진입도로 중 배수지 및 송수관로**

# 제 37~38 장 화성비봉 공공주택지구 밖 배수지 및 진입도로 중 배수지 및 송수관로

## 37~38.1 대상시설물 개요

금회 과업 대상시설물인 화성비봉 공공주택지구 밖 배수지 및 진입도로 중 배수지 및 송수관로는 경기도 화성시 비봉면 삼화리 산 78-11번지에 위치하고 있는 수도의 저류시설로서, 2024년 05월에 준공 후 약 1년이 경과 되었으며, 배수지 용량은 6,000 m<sup>3</sup>/일(1지~2지 : 27.40m × 24.35m × 5.70m) 2지로 구성되어 있으며, 송수관로는 비봉면 일대에 매설되어 있다.

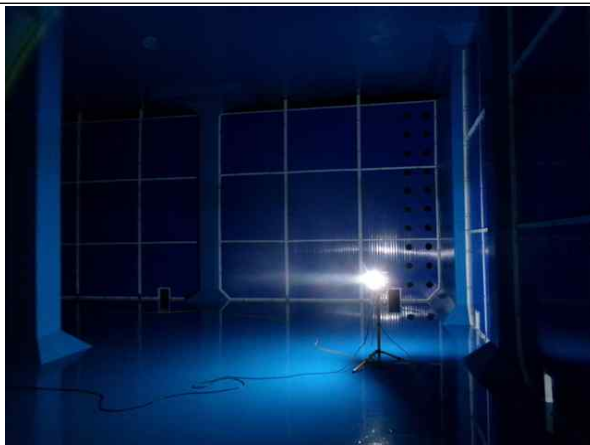
배수지 1지 내부 전경

| 구 분 | 조 사 내 용 |
|---|---|
| 1지 | <ul style="list-style-type: none"> <li>배수지 내부는 세라믹 방수도장으로 시공되어 있으며, 도장은 도장박리, 도장기포 발생 등의 손상이 없는 양호한 상태로 확인되었고, 주기적인 점검을 통한 손상의 진전여부 확인 등의 유지관리가 필요할 것으로 사료됨.</li> <li>도류벽은 PDF 패널로 시공되어 있으며, 볼트의 접합상태는 부식, 탈락 등의 손상이 없는 양호한 상태이고, 도류벽 패널 또한 변형, 파손 등이 발생되지 않은 것으로 조사됨.</li> </ul> |

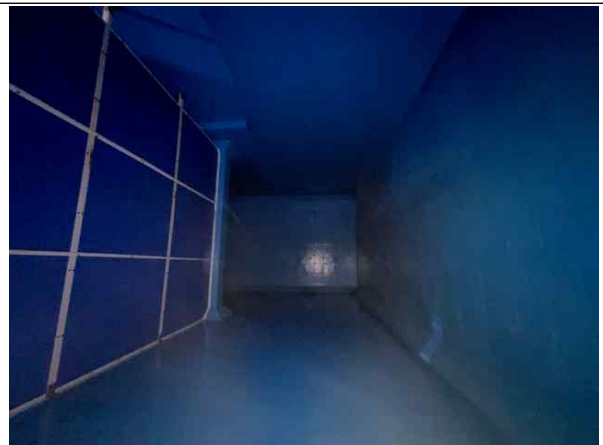
배수지 2지 내부 전경

| 구 분 | 조 사 내 용 |
|---|---|
| 2지 | <ul style="list-style-type: none"> <li>배수지 내부는 세라믹 방수도장으로 시공되어 있으며, 도장은 도장박리, 도장기포 발생 등의 손상이 없는 양호한 상태로 확인되었고, 주기적인 점검을 통한 손상의 진전여부 확인 등의 유지관리가 필요할 것으로 사료됨.</li> <li>도류벽은 PDF 패널로 시공되어 있으며, 볼트의 접합상태는 부식, 탈락 등의 손상이 없는 양호한 상태이고, 도류벽 패널 또한 변형, 파손 등이 발생되지 않은 것으로 조사됨.</li> </ul> |

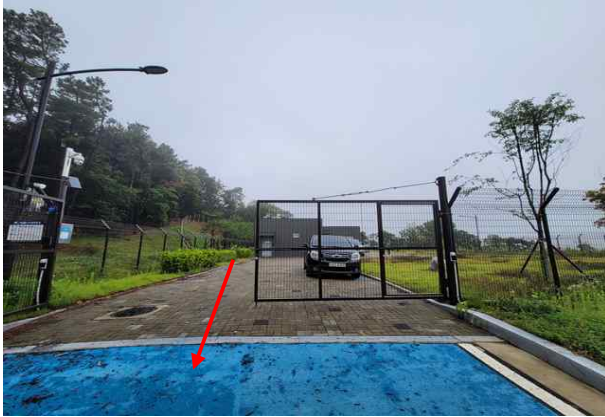
| 위 치 | 송수관로 (Sta.1+9.0) |

| 손상내용 | 포장 및 지반 상태양호 |

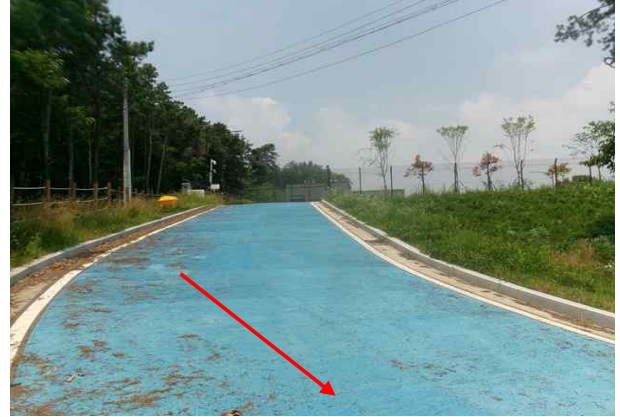
| 위 치 | 송수관로 (Sta.3+16.1) |

| 손상내용 | 포장 및 지반 상태양호 |

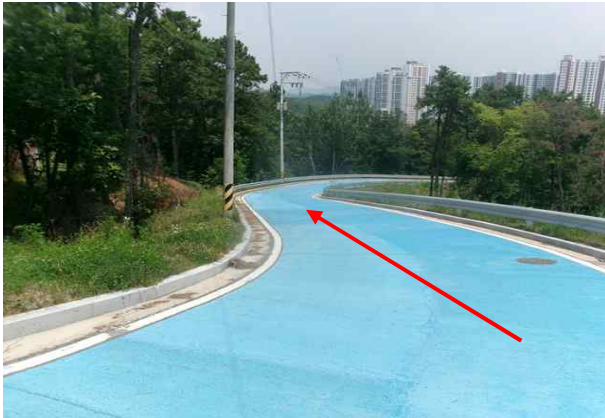
| 위 치 | 송수관로 (Sta.4+0.0) |

| 손상내용 | 포장 및 지반 상태양호 |

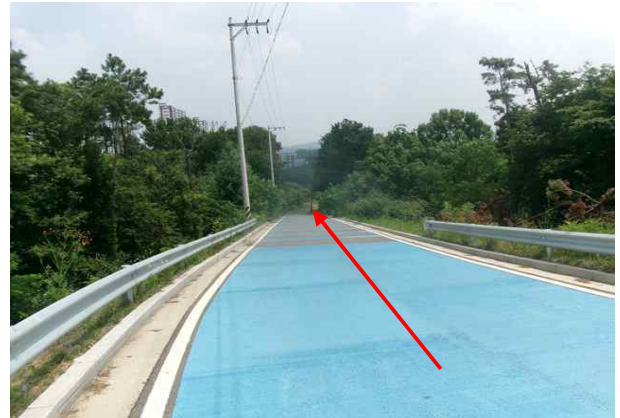
| 위 치 | 송수관로 (Sta.7+16.7) |

| 손상내용 | 포장 및 지반 상태양호 |

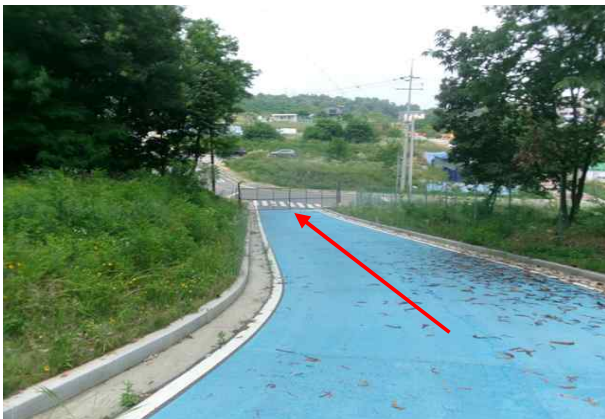
| 위 치 | 송수관로 (Sta.14+15.8) |

| 손상내용 | 포장 및 지반 상태양호 |

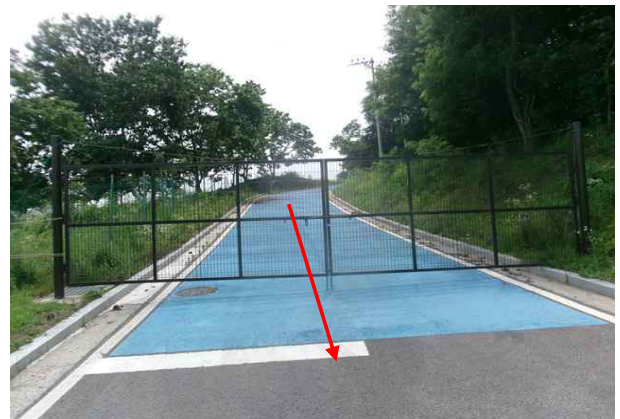
| 위 치 | 송수관로 (Sta.17+1.5) |

| 손상내용 | 포장 및 지반 상태양호 |

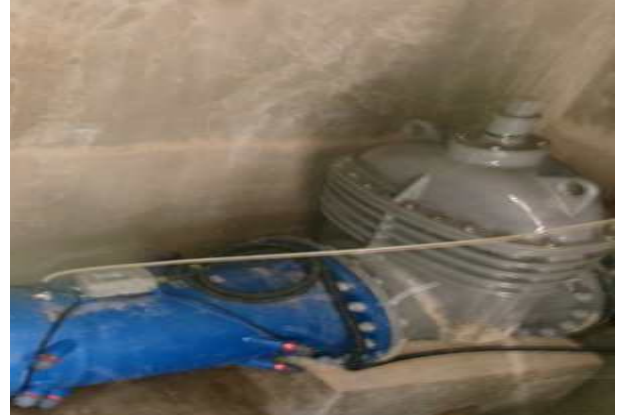
| 위 치 | 송수관로 Sta.4+0.0(유량계실) |

| 손상내용 | 기초 상태양호 |

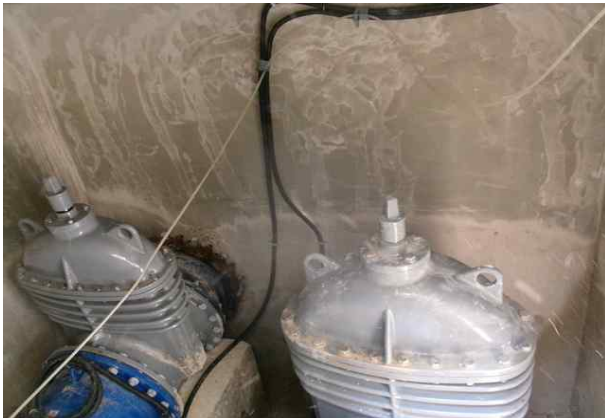
| 위 치 | 송수관로 Sta.4+0.0(유량계실) |

| 손상내용 | 벽체 상태양호 |

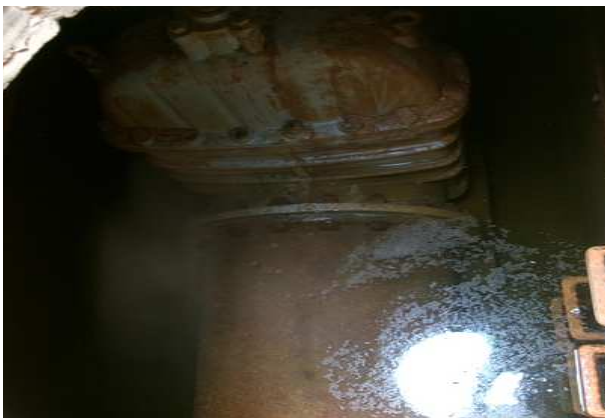
| 위 치 | 송수관로 Sta.17+1.5(점검구) |

| 손상내용 | 도장 상태양호 |
