# 우정조암배수지

제1장 시설물 개요

【사진 1.1】 시설물 전경

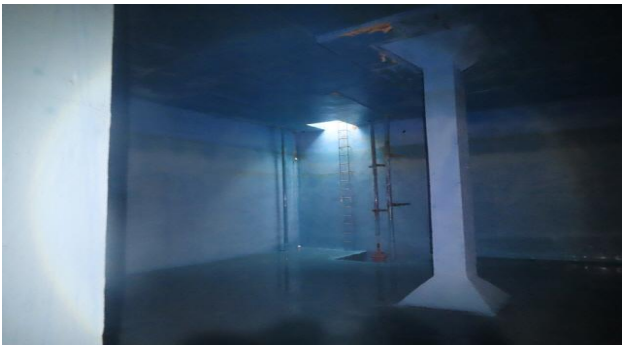
외관조사결과 도장박리, 도장기포, 백태, 재료분리, 철근노출, 녹 등이 조사되었다. 금회 조사된 손상들 중 도장박리, 철근노출은 추가로 조사되어 물량이 증가하였으며, 그 외 손상들은 진전 및 추가손상은 없는 것으로 조사되었다.

| 배수지 1지 내부 전경 | 배수지 1지 상부슬래브 철근노출 |

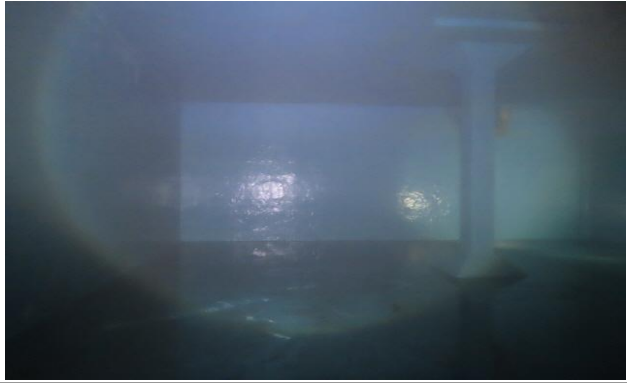
외관조사결과 도장박리, 도장기포, 백태, 파손 등이 조사되었으며, 기존손상의 진전 및 추가 손상은 없는 것으로 조사되었다.

| 배수지 2지 내부 전경 | 배수지 2지 상부슬래브 백태 |

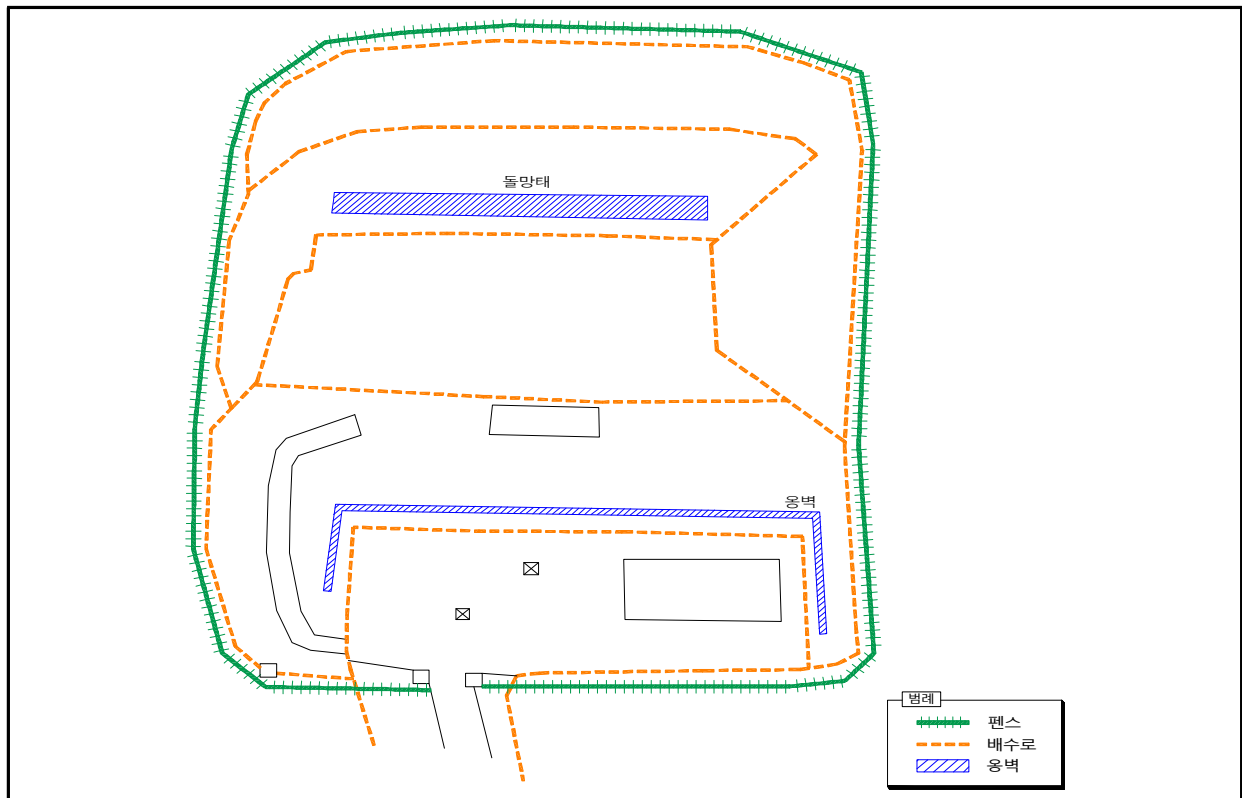
【그림 3.1】 기타 부대시설 위치도

금회 조사결과 펜스는 전반적으로 양호한 상태이며, 배수시설은 배수로파손, 토사퇴적이 조사되었으며, 배수로파손이 추가로 조사되어 물량이 증가하였으며, 이물질퇴적이 보수되었다. 그 외 사면침식 조사되었으며, 포장부에서 균열, 파손(모르타르)가 조사되었다.

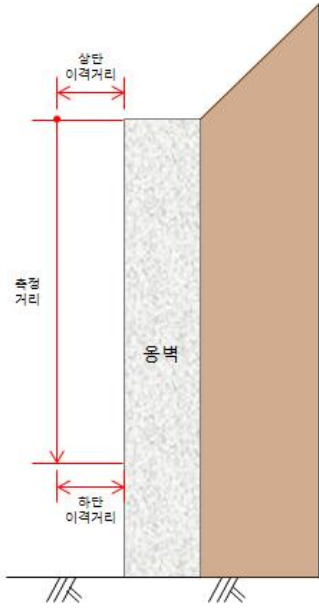
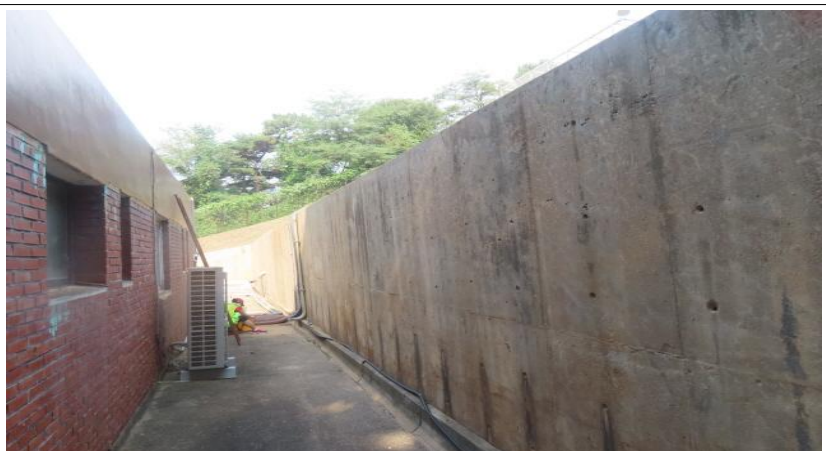
| 구 분 | | 상부<br>(mm) | 하부<br>(mm) | 상·하부<br>이격거리 차(mm) | 추 측정<br>길이(mm) | 경사(%) / ((A÷B)×100) | | 등급 | |
|---|---|---|---|---|---|---|---|---|---|
| 기울기 조사결과, 대체적으로 유사한 값으로 조사 되었으며, 등급은 a~c등급으로 평가되었다. 일부 결과 값이 차이가 있는 경우, 이는 점검자의 판단, 작업위치 등의 복합적인 요소에 의한 것으로 판단되며, 기울기의 진행성은 미미한 것으로 판단된다. | | | | | | | | | |

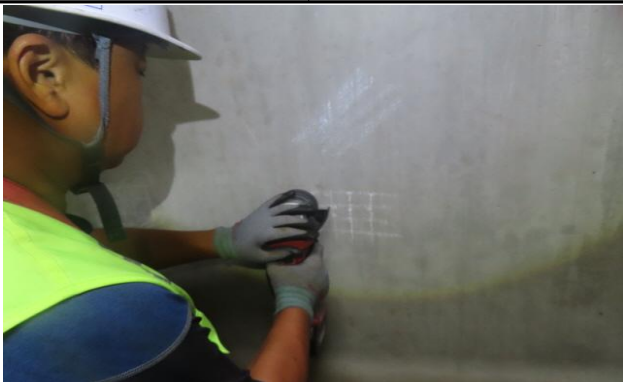
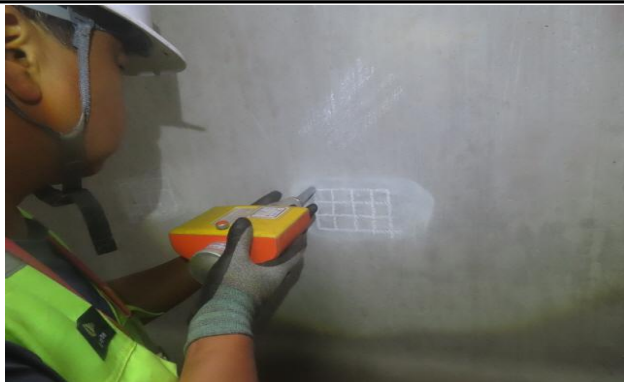
| 구 분 | 토목구조물 |
|---|---|
| 콘크리트 강도시험 | |

| 구 분 | 토목구조물 |
|---|---|
| 설계압축강도(MPa) | 24.0 |
| 반발경도 평균값(MPa) | 23.5 ~ 25.5 |
