# 향남발안배수지

## [구]

## 제 1 장 시설물 개요

## 1.1 시설물 현황

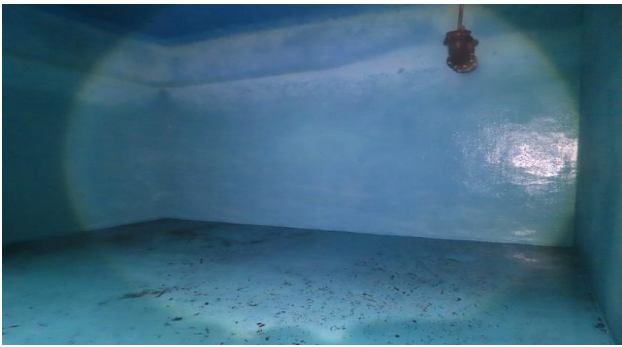
외관조사결과 철근노출, 백태, 도장기포, 도장박리 등이 기존 손상으로 조사되었으며, 기존손상의 진전이나 백태, 도장박리가 추가로 조사되어 물량이 증가하였다.

| 배수지 1지 내부 전경 | 배수지 1지 상부슬래브 철근노출 |

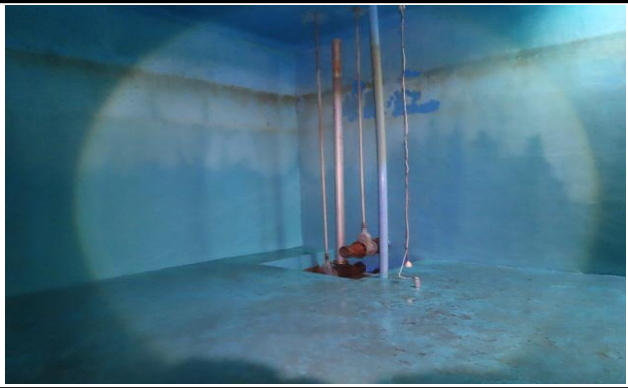
외관조사결과 박락, 백태, 잡철물, 도장박리, 도장기포 등이 기존 손상으로 조사되었으며, 백태가 추가로 조사되어 물량이 증가하였다.

| 배수지 2지 내부 전경 | 배수지 2지 상부슬래브 박락 |

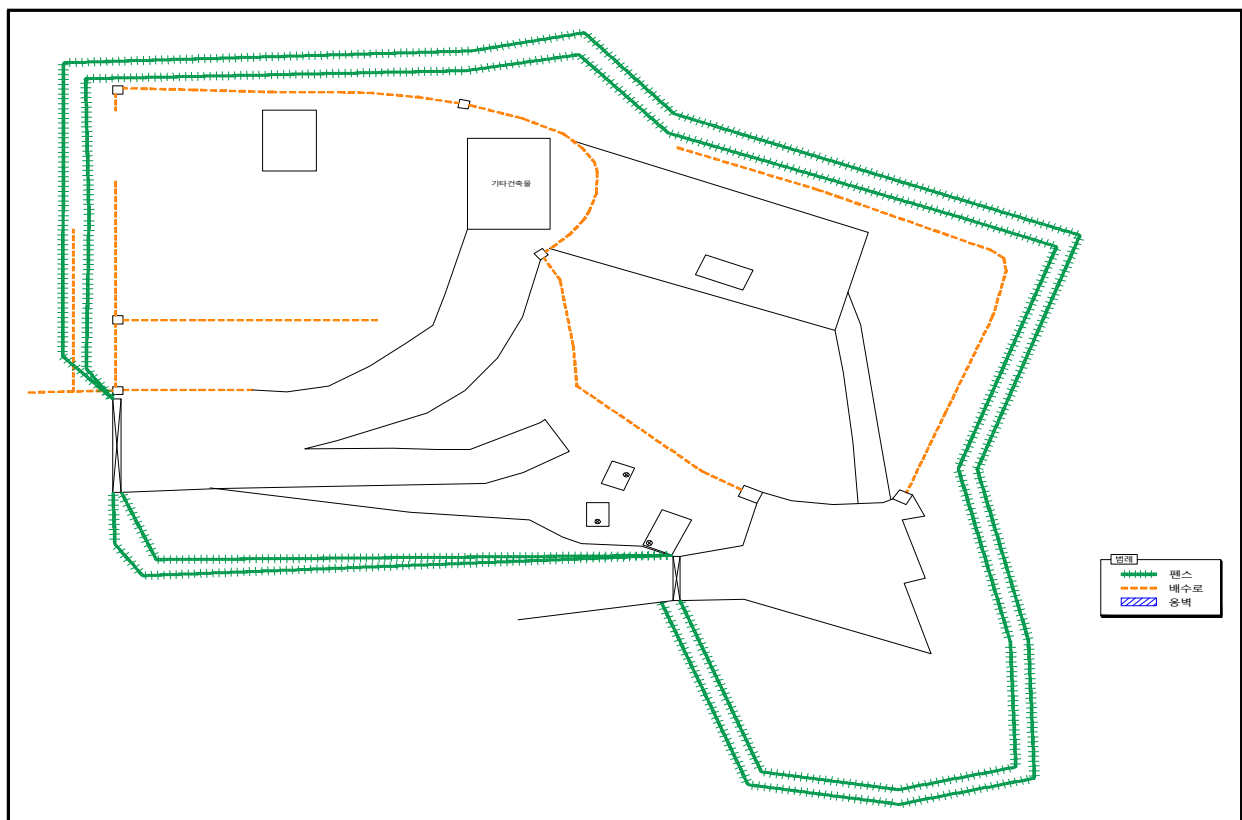
【그림 3.1】 기타 부대시설 위치도

기타 부대시설은 본 시설물 주변에 시공되어 있는 사면, 옹벽, 펜스, 장내포장, 배수로 등 구간별로 구분하여 외관조사를 실시하였으며, 조사결과 포장 균열, 파손, 배수로 파손, 배수로 이격, 사면 침식, 지주 변형 등이 조사되었다.
