# 봉담상리배수지

# 제 1 장 시설물 개요

| 구 분 | 내 용 | | 구 분 | 내 용 |
|---|---|---|---|---|
| 시설물명 | 봉담상리배수지 | | 시설물번호 | WS2005-0000020 |

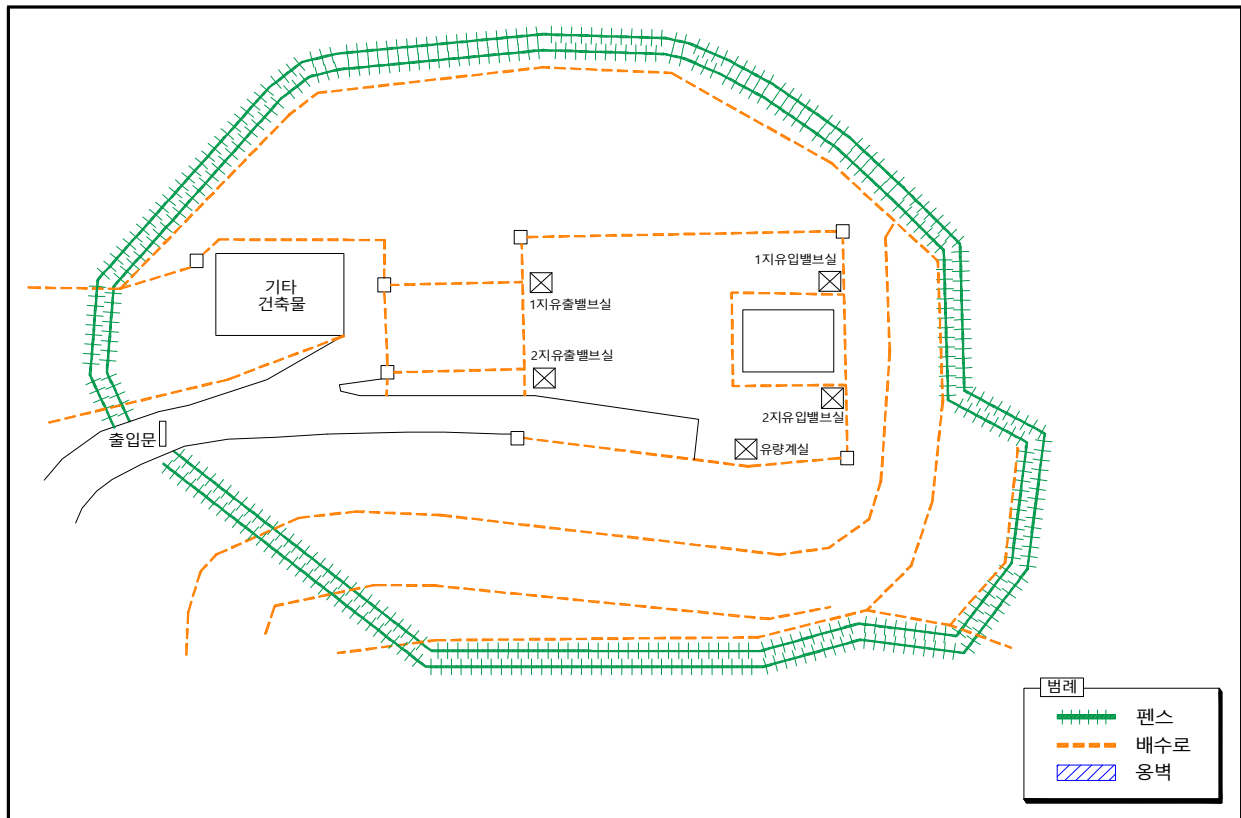
【그림 3.1】 기타 부대시설 위치도

기타 부대시설은 본 시설물 주변에 시공되어 있는 사면, 웬스, 장내포장, 배수로 등 구간별로 구분하여 외관조사를 실시하였으며, 외간조사결과 장내포장에서 포장균열, 포장파손이 조사되었으며, 배수시설에서 침하, 파손, 그레이팅 변형, 이물질퇴적이 조사되었다.
