## 개별부재 손상 및 결함상태 조사표

| ·개별부재명 : 제수밸브실1 | ·복합부재명 : 1라인 | ·개별시설물명 : 송수계통 | ·표번호 : 1-V1-1 |
| ·현황설명 : 『화성동탄(2) 택지개발사업 조성공사(5-1공구)』 조성공사 진행중 | | | |

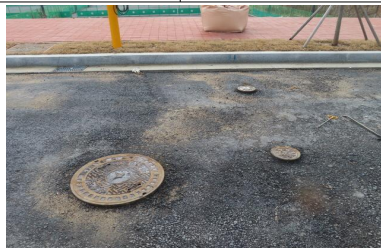
| ·침수깊이 : 2.5m | ·뚜껑형식 : <input checked="" type="checkbox"/> 원형( D648 ) <input type="checkbox"/> 사각( × ) | ·환기구 : <input type="checkbox"/> 유 <input checked="" type="checkbox"/> 무 |

| | | | | |
|---|---|---|---|---|
| 1 | 관로누수 | 보통 | 누수의 진행이 확인 함 | c |

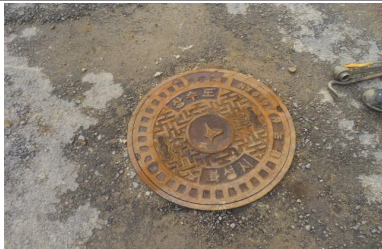
| • 조사내용 :<br>- 상태양호 | | |

| 번호 | 손상(결함)종류 | 조사내용 | 손상(결함)정도 | 평가결과 |
|---|---|---|---|---|
| 3 | 콘크리트 박리 | 출입구부 | 0.2m x 0.15m | b |

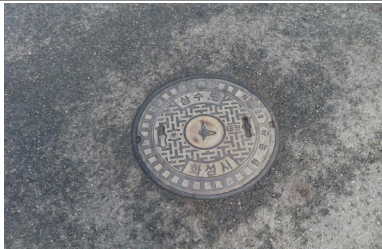
| • 조사내용 :<br>- 상태양호<br>- 환기구 토사매몰 추정 | | |

| 번호 | 손상(결함)종류 | 조사내용 | 손상(결함)정도 | 평가결과 |
|---|---|---|---|---|
| 3 | 콘크리트 박리 | 출입구부 | 0.25m x 0.2m | b |

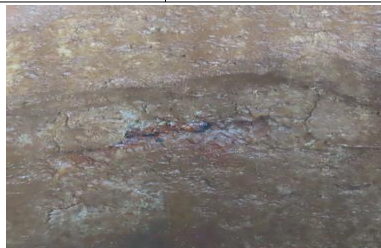
| · 조사내용 :<br>- 이토밸브실에서 열화와 체수 조사됨, 배관 및 밸브 상태양호<br>- 배수실에서 철근노출과 체수 조사됨, 배관 및 밸브 상태양호 | | |

| <div style="display: flex; justify-content: space-around; align-items: flex-start;"> <div style="text-align: center;"> </div> <div style="text-align: center;"> </div> </div> | | | | |
|---|---|---|---|---|
| 1 | 열화(이토밸브실) | 출입구부 | 0.25×2.4m | - |
| 2 | 철근노출(배수실) | 출입구부 | 0.25×0.2m | b |
| 3 | 체수(이토밸브실) | - | H=1.3m | - |
| 4 | 체수(배수실) | - | H=1.3m | - |

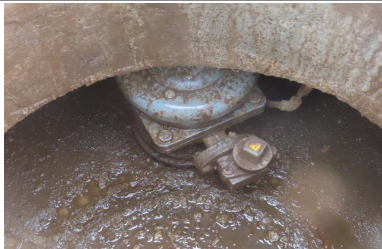
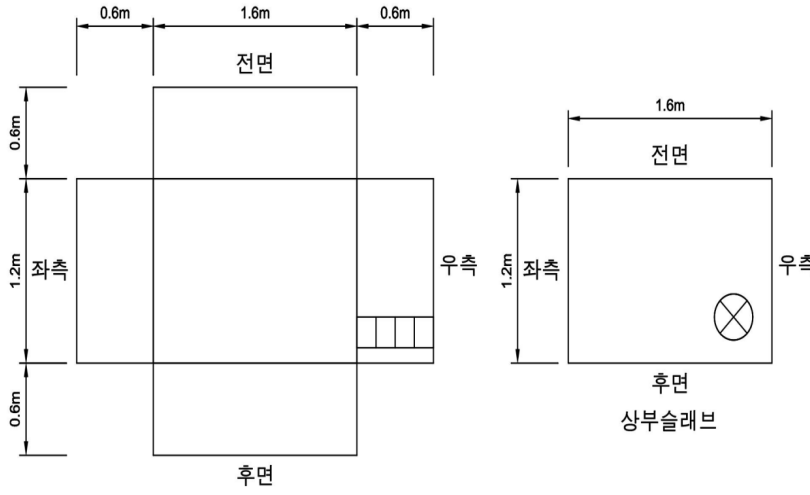
| • 조사내용 :<br>- 상태양호 | | |

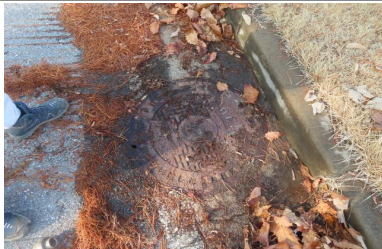
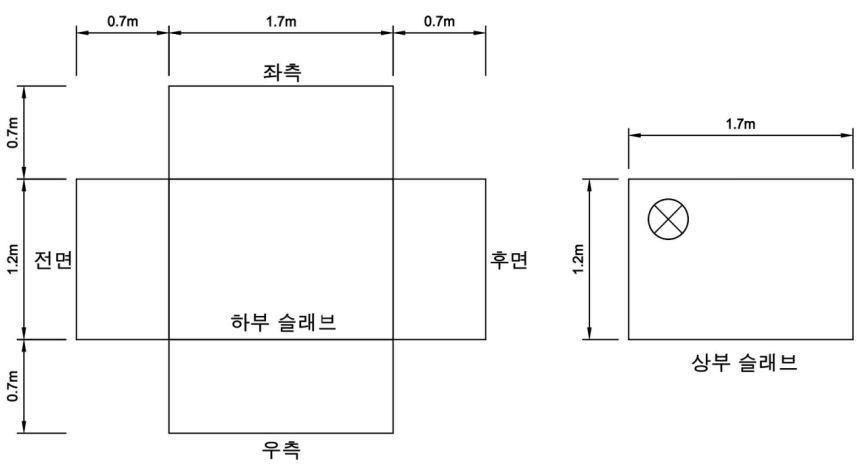
| • 조사내용 :<br>- 상태양호 | | |
