# 동탄석우배수지

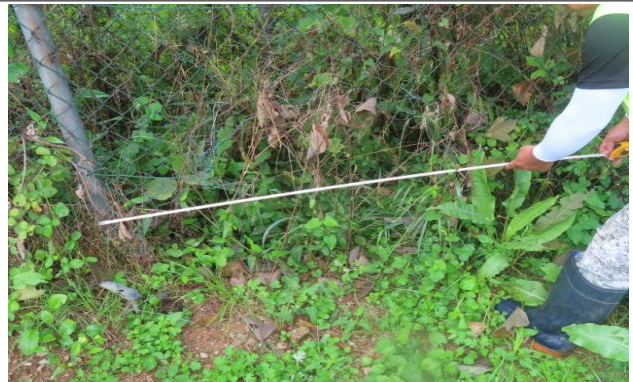
배수지 제원측정

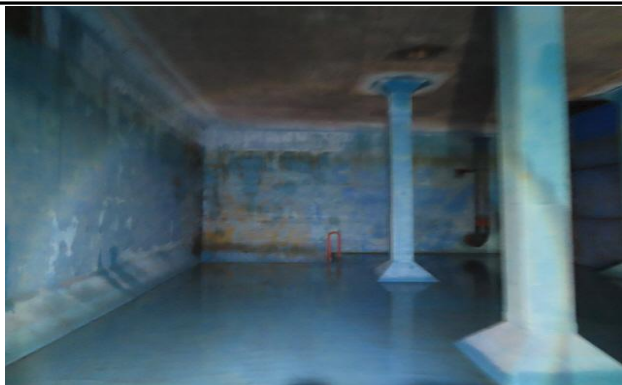
배수지 2지 내부 전경

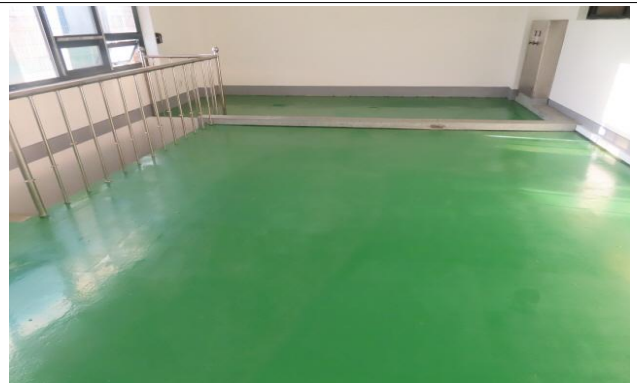
밸브계단실 내부 상태양호

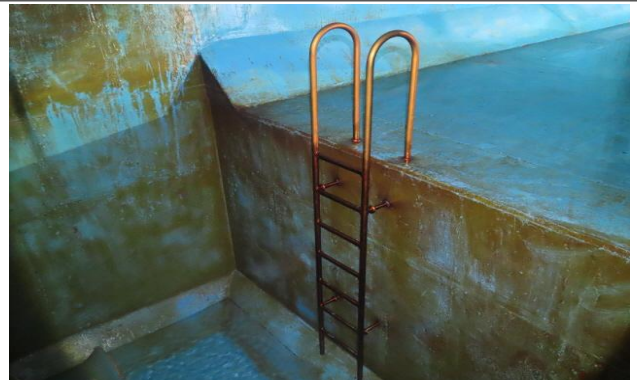
배수지 1지 집수정 사다리 상태양호

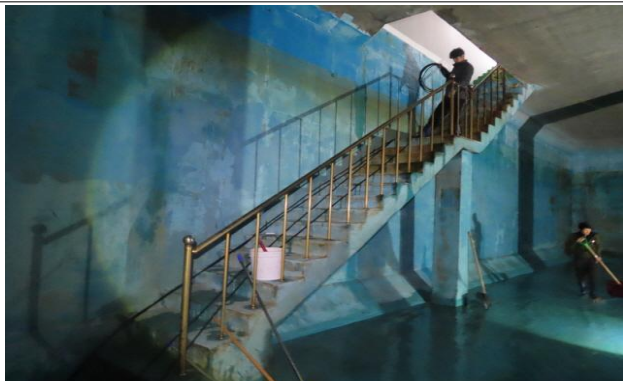
배수지 2지 안전난간 상태양호

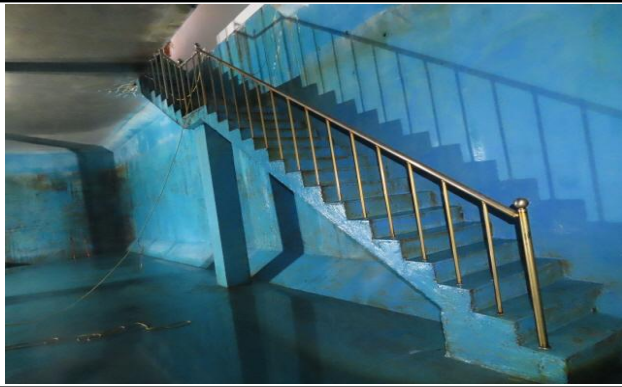
배수지 1지 안전난간 상태양호

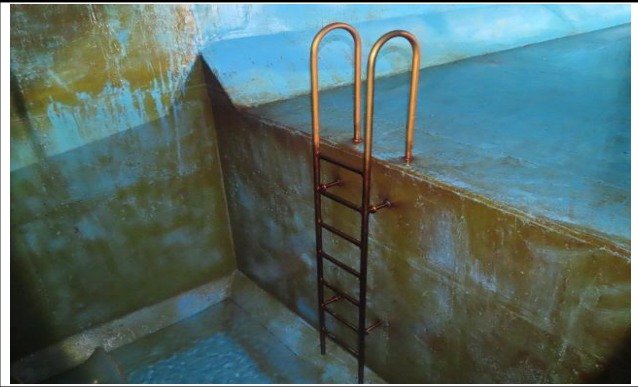
배수지 1지 집수정 사다리 상태양호

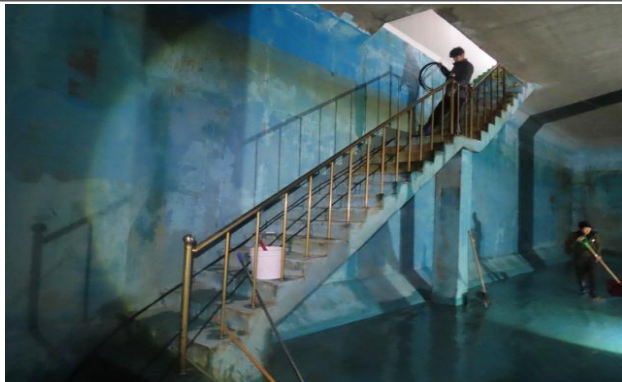
배수지 2지 안전난간 상태양호

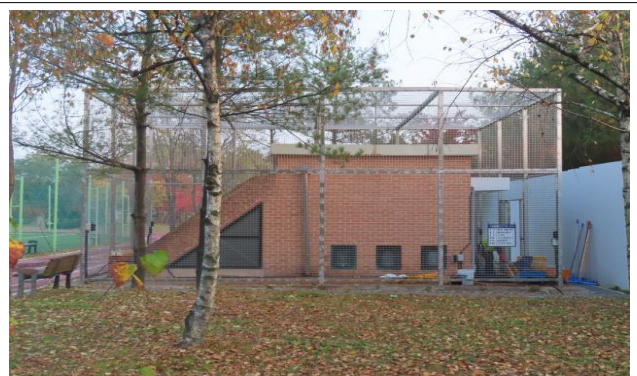
배수지 주변 상태양호
