# 향남발안배수지(구)

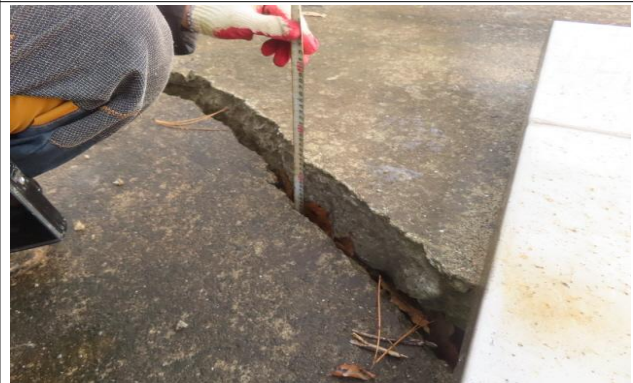
외관조사 손상 크기측정

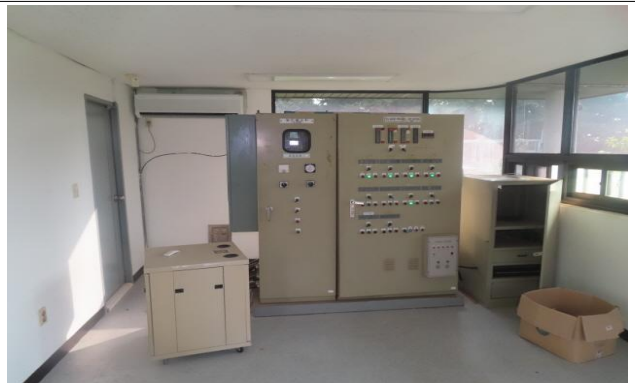
전기설비 원격제어판넬 상태양호

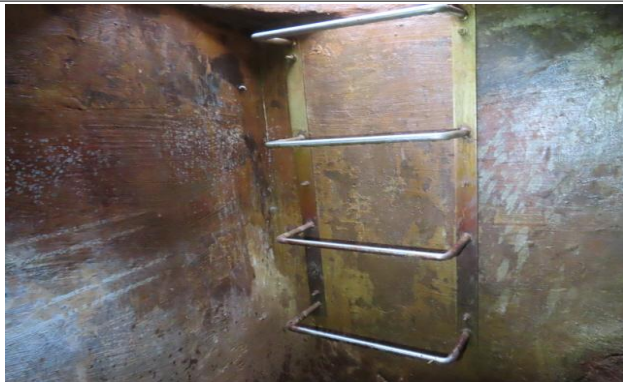
유입 밸브실 사다리 상태양호

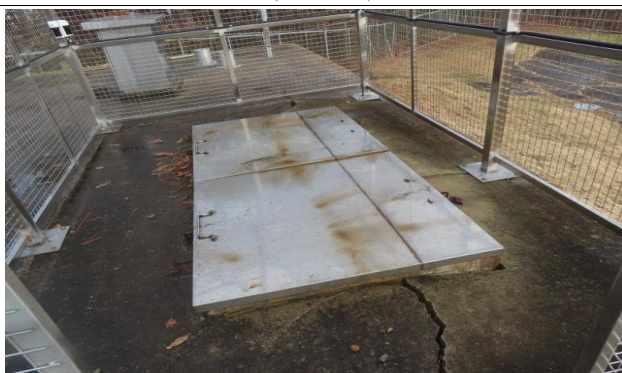
배수지 1지, 2지 덮개 상태양호
