# 능5배수지 (증설)

| 구 분 | 내 용 | | 구 분 | 내 용 |
|---|---|---|---|---|
| 시설물명 | 능5배수지(증설) | | 시설물번호 | WS2021-0000010 |
| 시설물위치 | 경기도 화성시 능동 697-22번지 | | | |

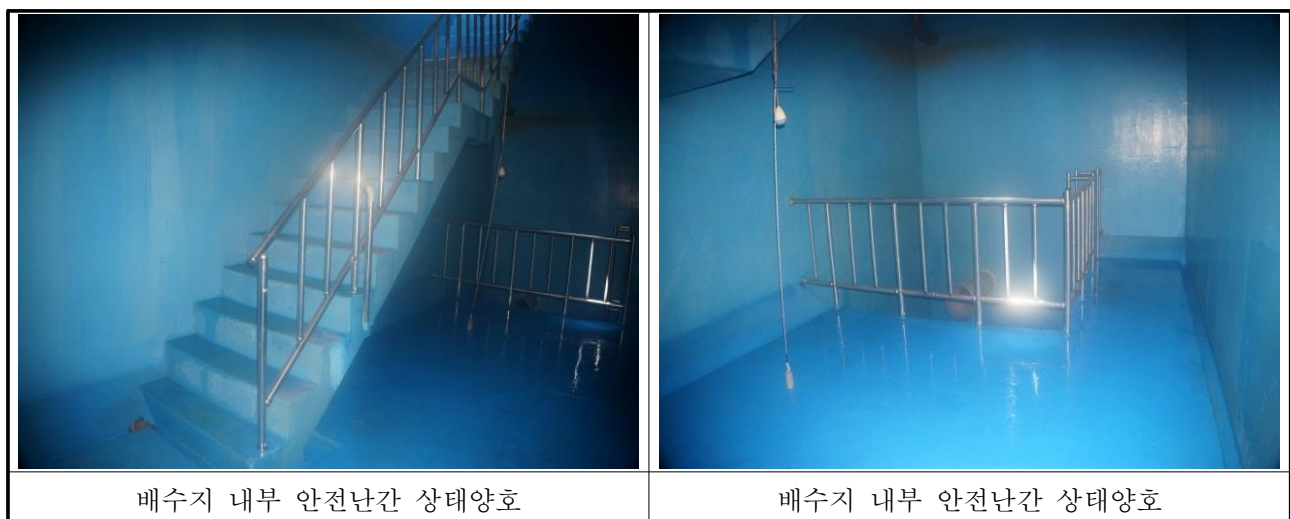
【사진 3.7】 안전시설(점검로) 손상사진

배수지 내부 안전난간 상태양호
