# 마도배수지 (증설)

## 1.1 시설물 현황

| 구 분 | 내 용 | | 구 분 | 내 용 |
|---|---|---|---|---|
| 시설물명 | 마도배수지(증설) | | 시설물번호 | WS2020-0000038 |

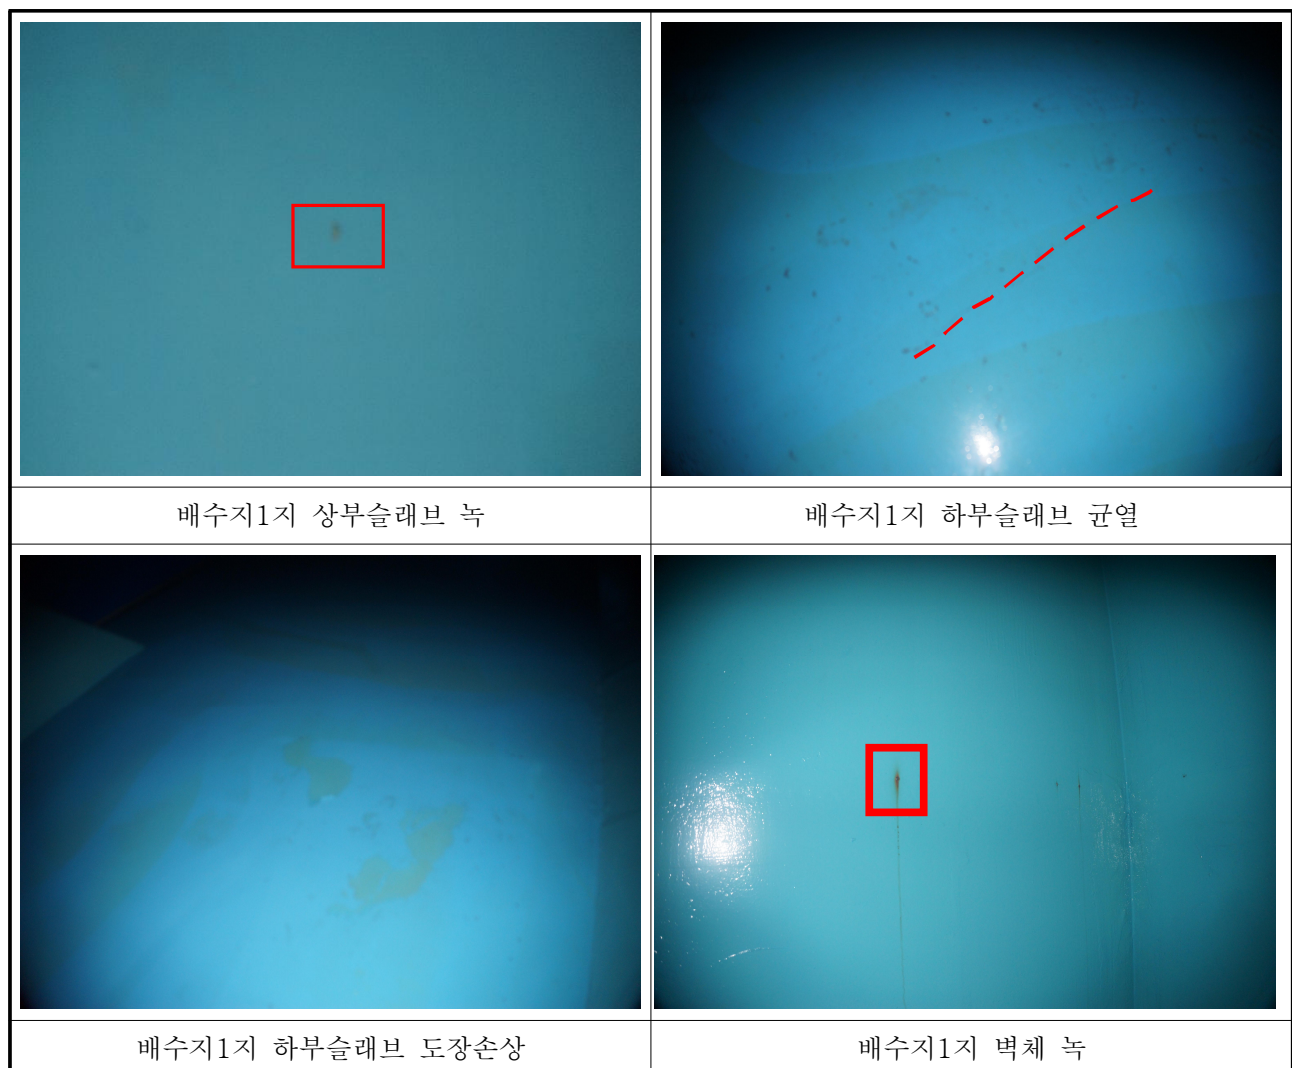
【사진 3.2】 배수지 1지 손상사진

외관조사결과 2021년 정밀안전점검 이후 특이할만한 보수는 실시되지 않은 것으로 확인되었으나, 금회 고압세척 시 백태 손상은 제거된 상태이며, 그 외 배수지 내부 균열(0.3mm미만), 녹, 도장손상, 들뜸(폼), 박리, 박락(폼) 등의 손상이 조사되었다. 상부슬래브 녹, 하부슬래브 균열(0.3mm미만), 벽체 녹, 박리 및 박락(폼)이 추가로 조사되어 손상물량이 소폭 증가한 것으로 검토되었다.

배수지 내부 벽체 및 상부슬래브에서 조사된 녹의 경우 시공미흡에 의한 잡철물(거푸집 연결 및 체결용 철사 등)에 의해 발생한 손상으로 구조물에 직접적인 영향을 주는 손상은 아니므로 현시점에서의 보수보다는 주의관찰을 통한 유지관리가 바람직할 것으로 판단된다.

바닥슬래브에 조사된 균열의 경우 구조체에 발생한 손상이 도장면에 반사되어 발생한 상태로 균열폭이  $C_w=0.3\text{mm}$  이내이며, 전차 정밀안전점검 대비 진행성은 없는 상태이므로 주의관찰을 요한다.

주로 폼타이홀에 조사된 들뜸, 박리, 박락 손상의 경우 시공미흡에 의해 발생한 손상으로 현재 손상면적이 경미하여 구조물에 주는 영향은 미미한 상태이므로 추후 손상 확대 및 신규 손상 발생 시 일괄 보수가 바람직한 상태이며, 추후 일반 시멘트 모르타르를 통한 마감 처리 보다는 재손상 발생 방지를 위하여 무수축 모르타르를 통한 유지보수가 바람직한 상태이다.

하부슬래브에 조사된 도장손상 1개소의 경우 비교적 바탕면 처리가 미흡한 도장부에 국부적으로 발생한 손상으로 주의관찰 실시 후 추후 손상 확대 및 신규 손상이 다수 조사되었을 경우 항내의 단수 시기에 맞추어 일괄 보수가 바람직할 것으로 판단된다.

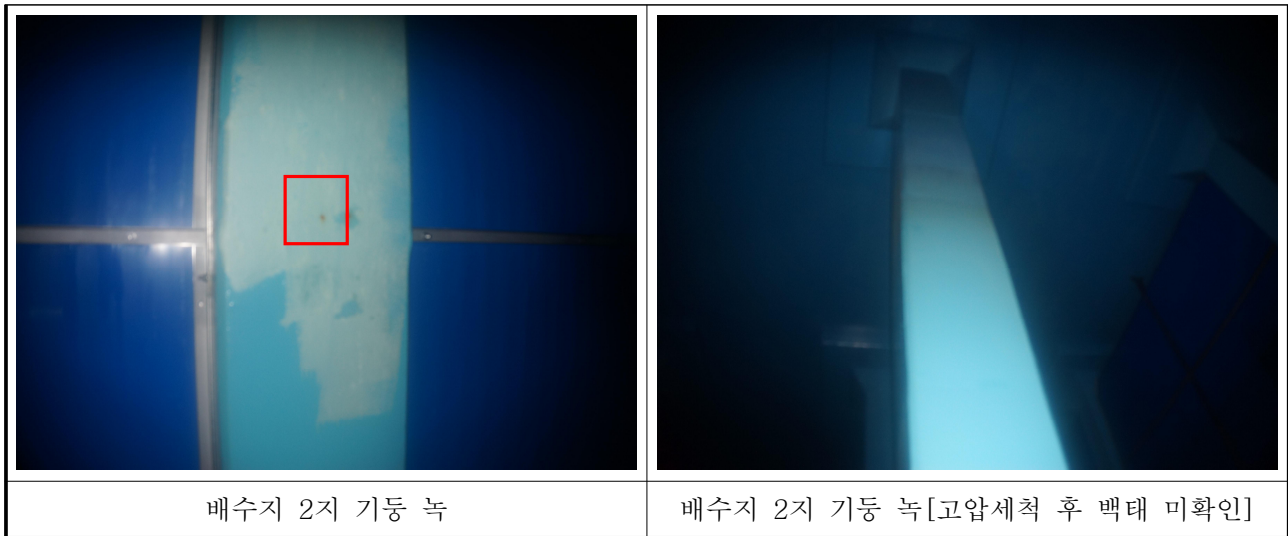
【사진 3.3】 배수지 2지 손상사진(계속)

외관조사결과 1지와 마찬가지로 2021년 정밀안전점검 이후 특이할만한 보수는 실시되지 않은 상태이며, 균열, 녹, 부식, 백태, 도장손상, 도장박락, 들뜸(폼), 박리, 박락(폼) 손상들이 주로 조사되었다.

전차 손상물량과 금회 손상물량을 비교한 결과 상부슬래브 녹, 하부슬래브 균열, 도장박락, 벽체 균열, 녹, 박리, 박락(폼), 부식, 기둥 부식 등의 손상이 추가로 조사되어 손상물량은 다소 증가된 것으로 확인되었다.

배수지 2지에서 발생한 균열(0.3mm미만), 녹, 부식, 도장손상, 도장박락, 들뜸(품), 박리, 박락(품) 등의 손상들은 건조수축, 수화열, 공용기간 증가, 담수접촉, 시공미흡, 부착력 저하 등으로 1지와 유사하게 손상이 발생한 것으로 조사되었으며, 구조물에 미치는 영향은 없을 것으로 판단되므로 현시점에서의 보수보다는 주의관찰을 통한 유지관리 실시 후 손상진전 및 확대 시 보수계획을 수립하여 일괄적으로 보수를 실시하는 것이 바람직할 것으로 판단된다.

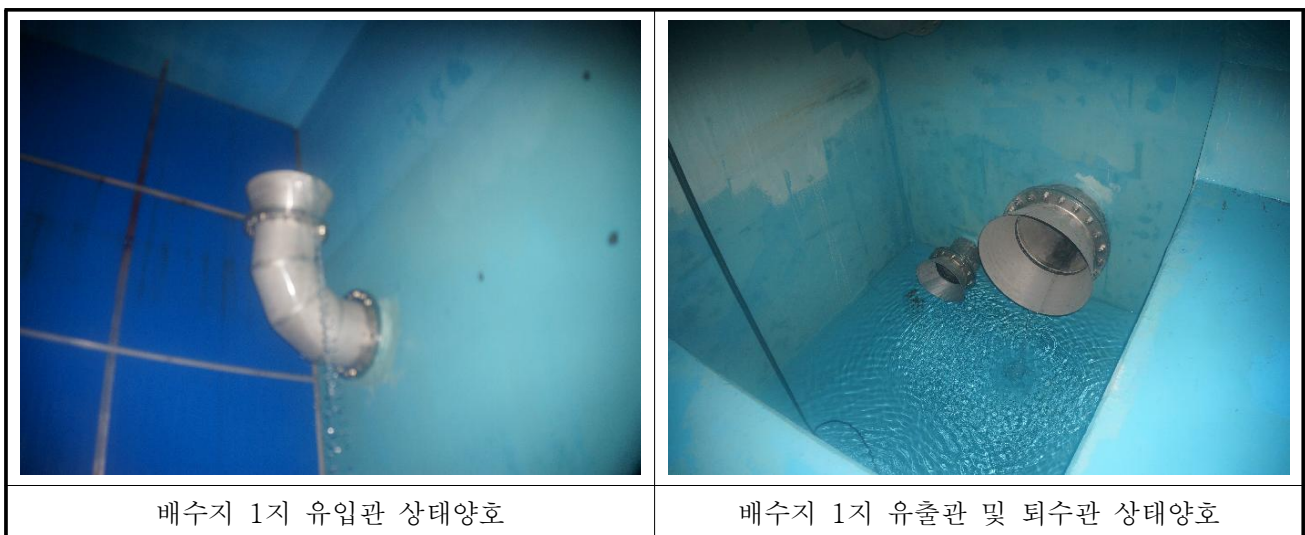
【사진 3.6】 기전설비 손상사진

외관조사결과 2021년 정밀안전점검 결과와 마찬가지로 점검일 현재 특이할만한 신규 손상은 조사되지 않은 전반적으로 양호한 상태이다.

배수지 1지 유입관 상태양호

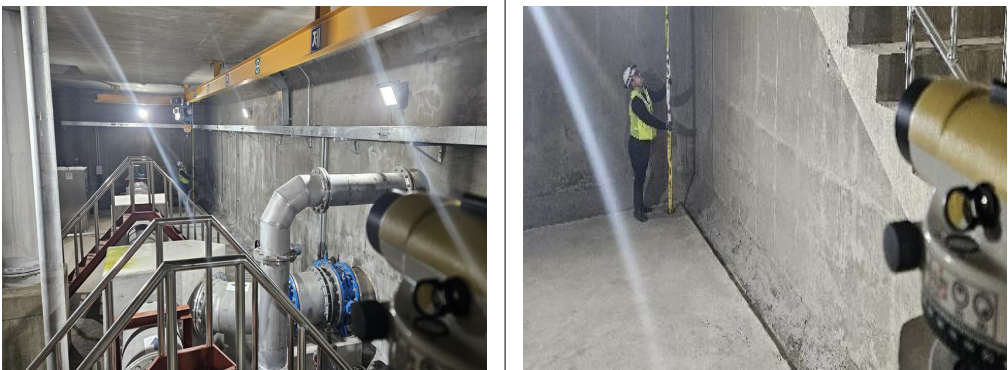
주) 측정은 측점①을 기준으로 각 측점간 높이차의 변위량을 확인함.

변위·변형 조사 결과, 기울기의 변위량은 (-)0.40° ~ (+)0.30° 로 측정되었으며, 부등침하의 변위량은 (+)6.2~(+11.0mm로 측정되었다. 유출밸브실 하부슬래브의 경우 1번 측점위치에 존재하는 집수정으로 배수유도하기 위한 구배로 인해 변위량의 차이가 존재하는 것으로 판단된다. 외관조사결과, 부등침하에 의한 단차 및 손상이 조사되지 않아 양호한 상태인 것으로 판단되므로 금회 측정된 초기치를 기준으로 향후 안전점검 등에서 재측정하여 그 변화 추이를 관찰하는 것이 바람직할 것으로 판단된다.

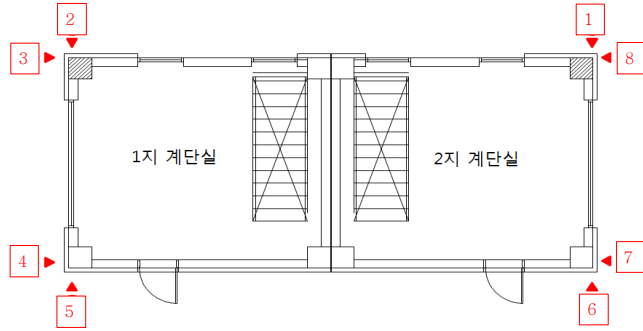
【표 4.9】 건축구조물 기울기 측정결과

변위·변형 측정 결과, 바닥슬래브의 변위량은 (-)6.0~(+)12.0mm의 차이가 존재하며, 상부슬래브 처짐량은 1/4,500~1/1,125으로 측정되어 평가기준에 따라 모두 “a”로 평가되었으며, 처짐으로 인한 균열, 부등침하로 인한 단차, 이격 등이 없는 상태로 확인되었다. 따라서 향후 안전점검 등에서 재측정하여 그 변화추이를 관찰하는 것이 바람직할 것으로 판단된다.
