# 화성1송수관로

## [2구간]

| 구 분 | 내 용 | 구 분 | 내 용 |
|---|---|---|---|
| 시설물명 | 화성1송수관로(2구간) | 시설물번호 | WS2019-0000014 |

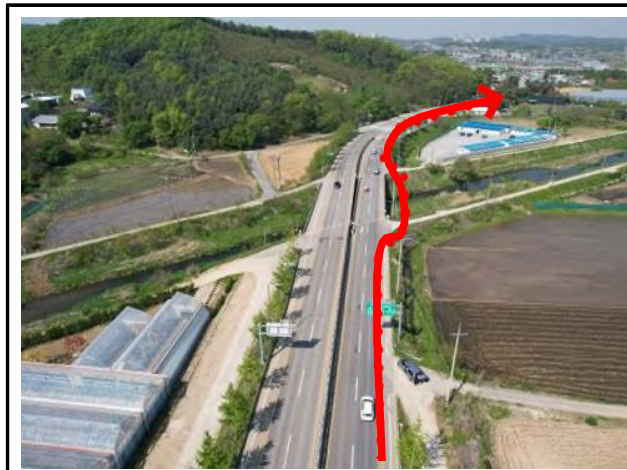
송수01 (01) (Sta.0+0.0)

매설환경 상태양호

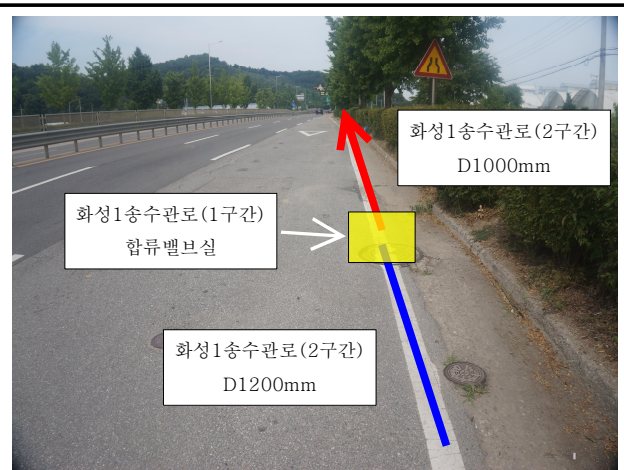
송수02(01) (Sta.0+0.0)

매설환경 상태양호

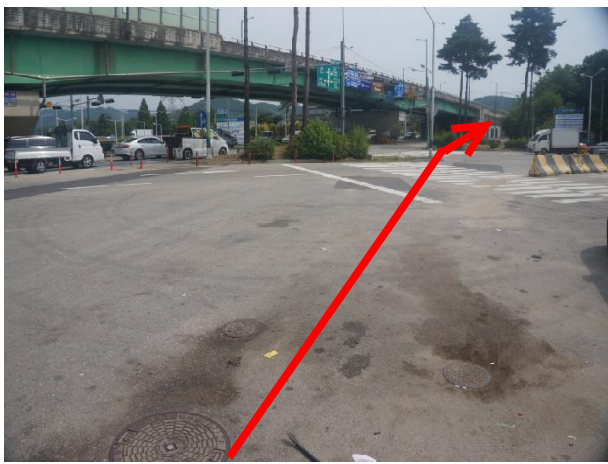
송수02 (02) (Sta.34+0.0)

매설환경 상태양호

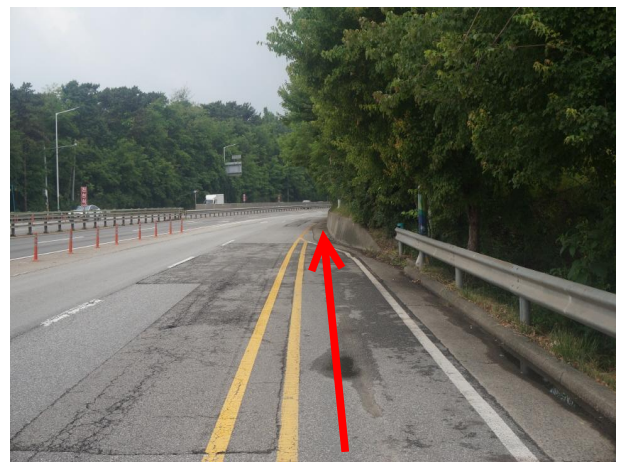
송수02 (03) (Sta.45+8.30)

매설환경 상태양호

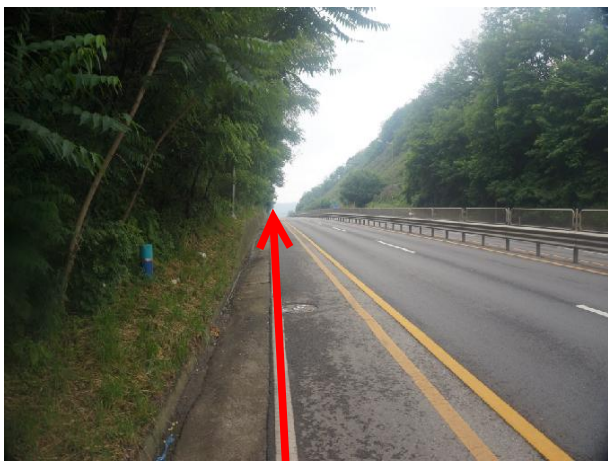
송수02(03) (Sta.84+17.50)

매설환경 상태양호

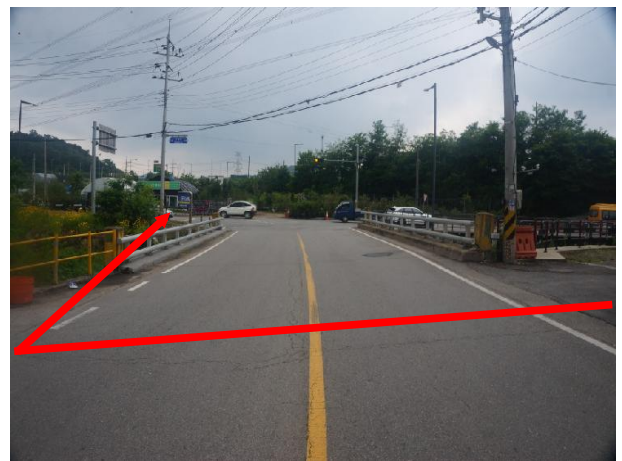
송수02(04) (Sta.104+11.0)

매설환경 상태양호

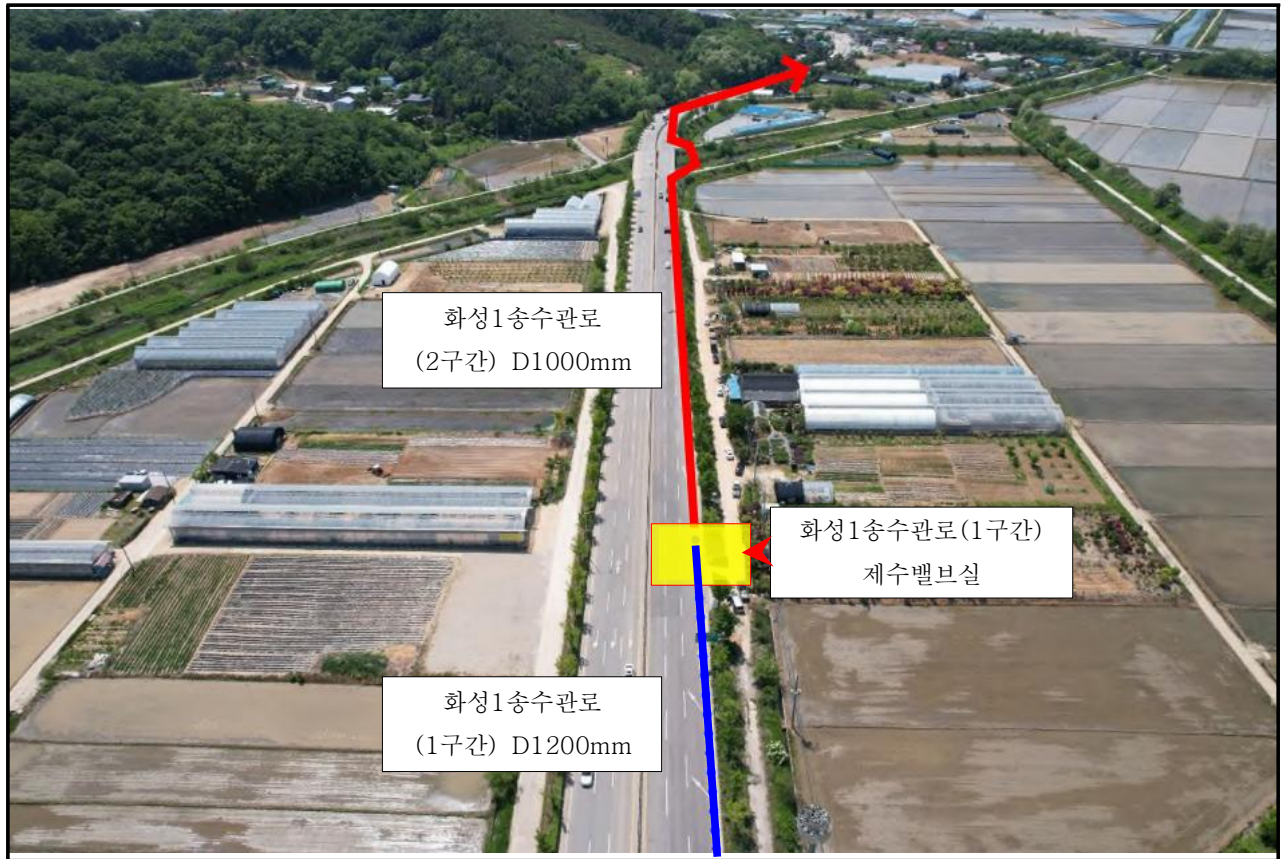
(송수01(01)구간, Sta. No. 0+0.00 ~ 5+19.00) 시점부 현황도

- [송수관로01(01), Sta. No. 0+0.00] 지점은 화성1송수관로(1구간)와 접관 지점인 구간으로 차도(갓길)상에 매설되어 있다. 현재 특이할만한 상재 하중요인과 특이한 문제점이 없는 대체적으로 양호한 매설상태를 유지하는 것으로 파악된다. 다만, 육안상 관로 시점 부 확인이 어려운 상태로 노선 위치관리 및 관로 사고 시 즉각적인 조치 등을 위한 관로 표식설치가 필요할 것으로 사료된다.
- 또한, [송수관로01(01), Sta. No. 0+0.00] 지점은 화성1송수관로(1구간)종점 제수밸브실 후면에 연결되어 있어 용수공급 운영과 사고 시 긴급 조치가 요구되는 지점으로 밸브실 현황을 면밀히 파악하고 정기적인 지속관찰을 통한 유지관리가 필요할 것으로 판단된다.

- 화성1송수관로(2구간)는 전반적으로 관로 표시석이 설치되어 있으나, [송수01(01), Sta. No. 0+0.00] 시점부의 관로 노선을 명확히 표시하기 위해서 표시못 혹은 표시석 설치를 권고한다.
- 표시못은 차도구간에 교통에 지장이 없도록 인식표지를 일정한 간격으로 포장면에 설치하여야 하며, 표시석은 차량통행이 없는 비포장도로, 초지나 임야 등 수목이나 풀이 없는 지역에 설치하여 시설물을 유지관리 할 필요가 있다.

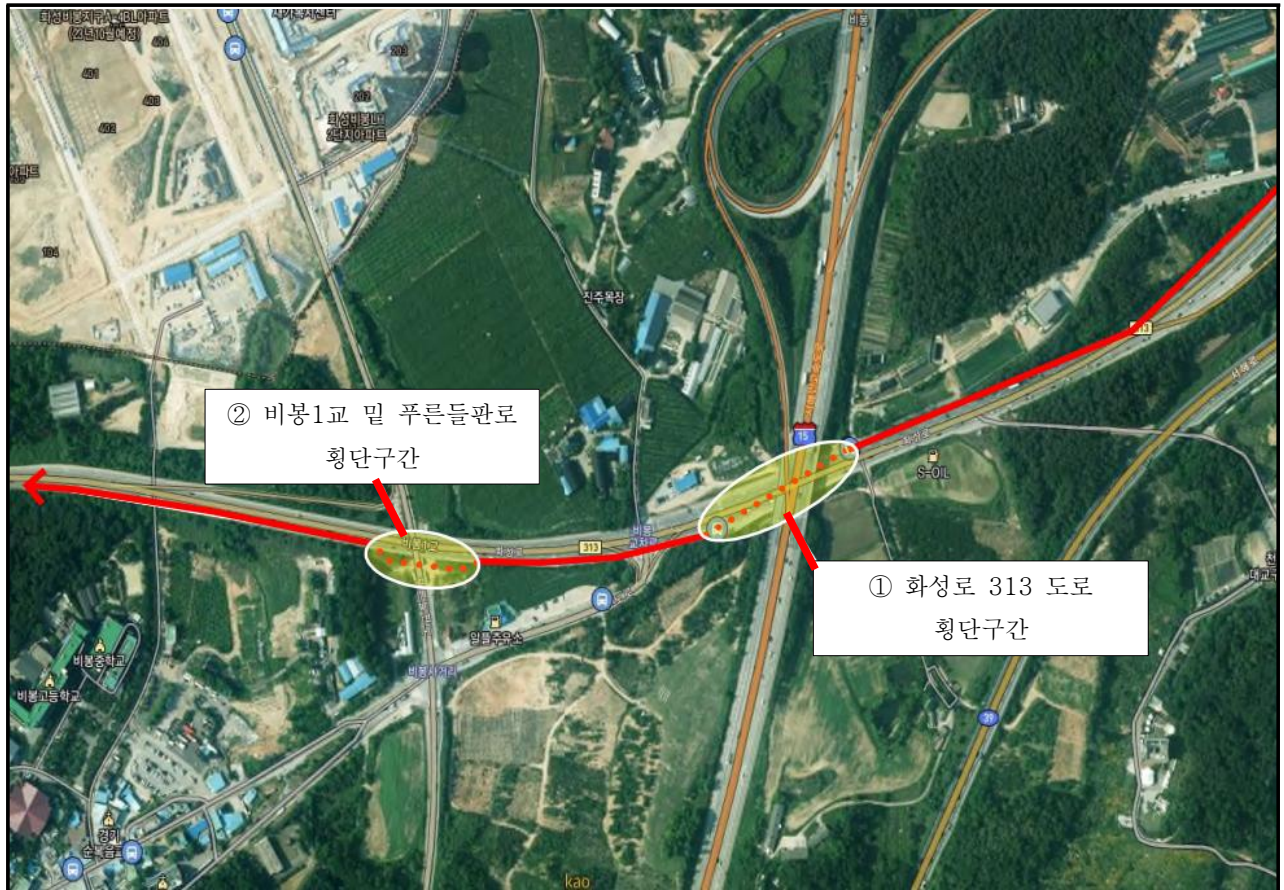
(송수02(03)구간, Sta. No. 55+8.00 ~ 70+0.00)

- [송수02(03)구간, Sta. No. 55+8.00~56+4.80] [송수02(03)구간, Sta. No. 65+0.00~70+0.00] 구간은 각각 [화성로 313번 지방도(왕복 6차선) [비봉1교 밑 푸른들판로]를 횡단하는 구간으로, 관로가 차도 상에 매설 되어있는 상태이나, 차량하중 외에 특별한 상재 하중 요인이 없는 비교적 안전한 매설상태를 유지하고 있는 것으로 파악된다. 다만, 관로가 차도에 매설되어 관로 사고 시 차량 도로 이용에 제한이 될 수 있으므로, 관로 구간의 정기적인 점검·관리가 요구된다.

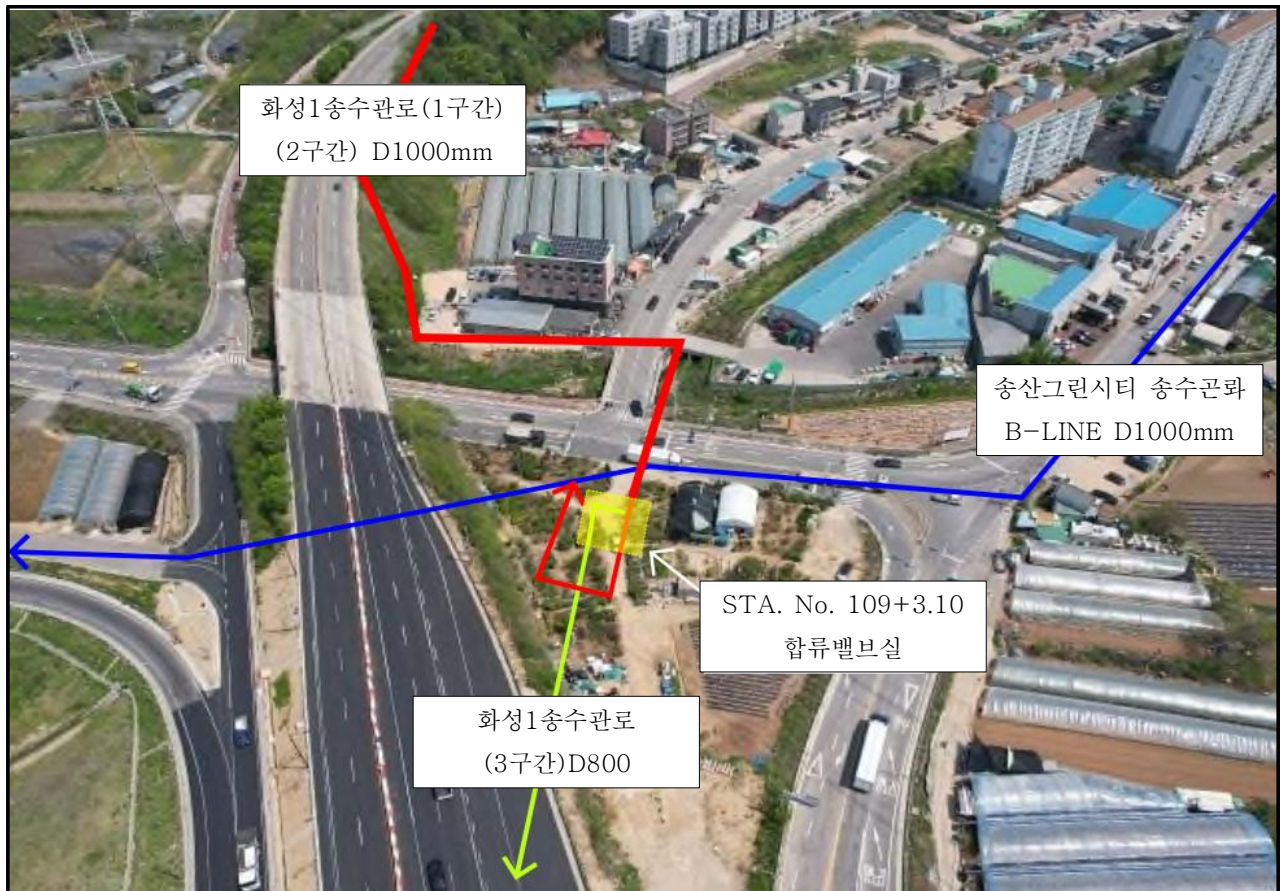
(송수02(04)구간, Sta. No. 105+0.00 ~ 109+12.00)

- [송수02(04)구간, Sta. No.109+3.10] 지점은 화성1송수관로(2구간, D1000mm)에서 화성1송수관로(3구간, D800mm)로 분기되는 연결지점으로 나대지에 매설되어 있는 상태로 상부 하중요인이 없는 비교적 안전한 매설상태를 유지하고 있는 것으로 조사되었다.

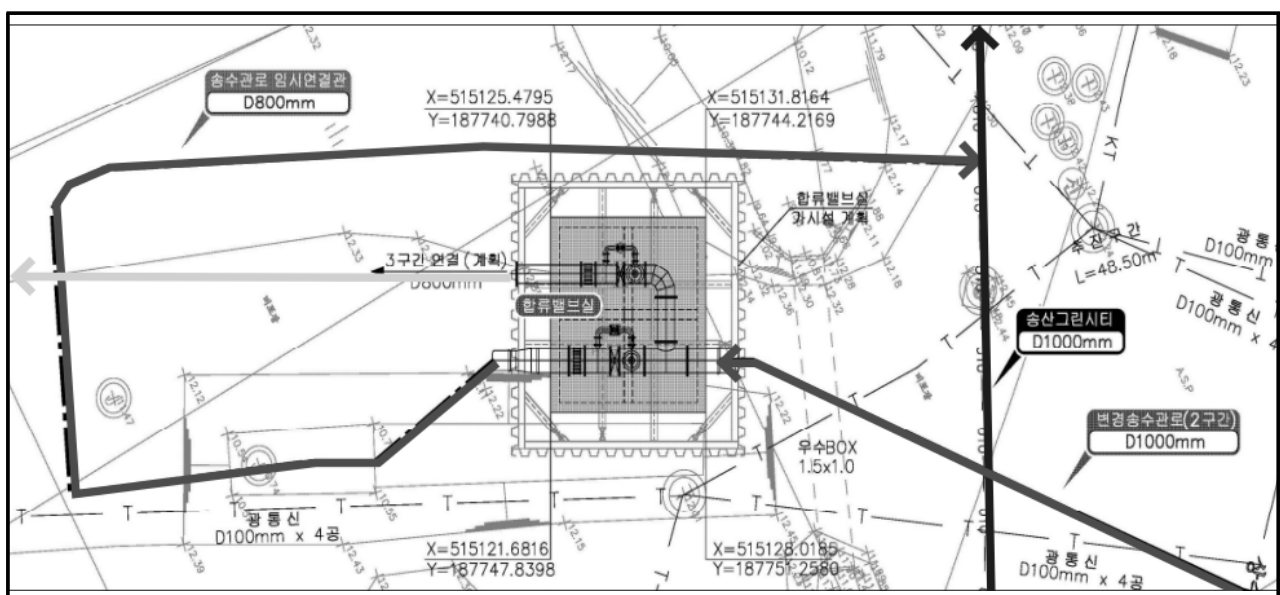
(송수02(04)구간, Sta. No. 109+3.10, 합류밸브실(평면도))

- 또한, [송수02(04), Sta. No. 109+3.10] 밸브실은 화성1송수관로(3구간)으로 연결되는 지점으로 용수공급 운영과 사고 시 긴급 조치가 요구되는 지점으로 밸브실 현황을 정확히 파악하고 정기적인 유지관리에 의해 최상의 상태를 유지하여야 한다.

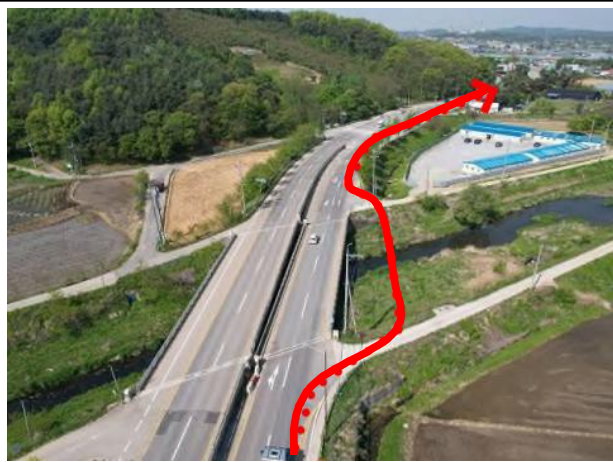
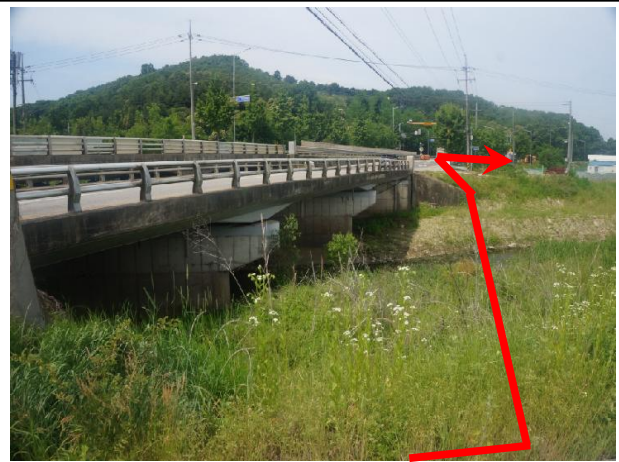
(02(01)구간, Sta. No. 2+10.50~3+10.00, 동화천)

- 하천횡단 구간은 3개소이며, 관체 및 관 보호공 노출 등은 없는 것으로 확인되었다. 또한, 대체로 안전한 매설 깊이를 확보하고 있어, 현시점에서의 하상 세굴에 의한 관로 안전성을 유지하고 있는 상태인 것으로 조사되었다.
- 다만, 하천횡단 관로 3개소의 경우 현 상태에서 하상 세굴에 대응하여 관로 안전성을 유지 하더라도 향후 우천 시 집중호우에 따른 하천 유황 변화와 하상 세굴이 발생을 완전히 배제할수 없는 상태이므로 우천시 하천 관로 구간에 대해서 우선적인 확인 점검이 필요한 상태이다.

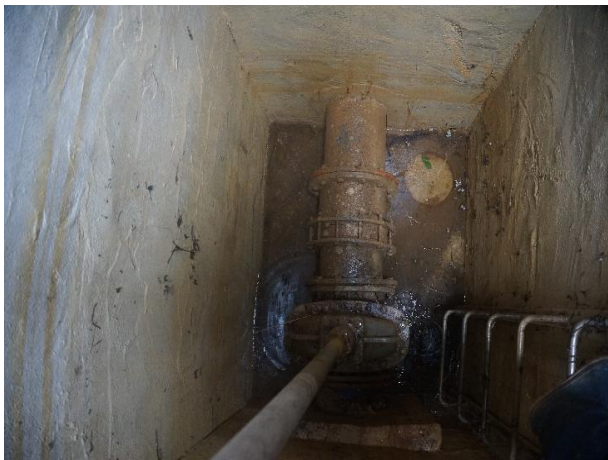
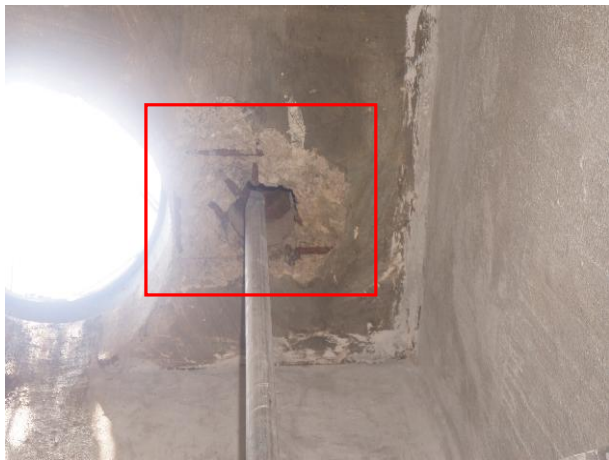
| 송수02(04) (Sta.108+4.0(D)) | | 내부 전경 | 송수02(04) (Sta.108+4.0(D)) |

| 관로<br>계통 | 관로<br>구간 | 밸브실<br>위치 | 밸브실<br>명칭 | 콘크리트 결함 종류<br>(결함크기) | 보수방안 | 수량 |
|---|---|---|---|---|---|---|
| 송수 | 02(02) | 108+4.0<br>[D] | 이토<br>밸브실 | ●상부슬래브 파손 및 철근노출<br>(0.4m×0.4m, T=10mm) | (깊은보수)<br>단면보수, 방청 | 0.16㎡ |

| | | | 상부스래브 파손 및<br>철근노출 |

- [송수02(04), Sta. No. 108+4.0(D)]의 파손 및 철근 노출은 상부슬래브 키흔 시공 (천공) 당시 철근 하단 접착력 부족으로 콘크리트가 부분적으로 파손 및 탈락되면서 발생한 것으로 판단되며, 방치 시 손상 확대가 발생될 우려가 있으므로 단면보수(방청)를 통한 유지관리가 필요할 것으로 판단된다.
- 밸브실 콘크리트 보수는 보수 효과가 충분히 발휘될 수 있도록 가능한 고강도, 무수축성, 부착성 등이 요구되는 재료를 선정하여 실시하여야 한다.

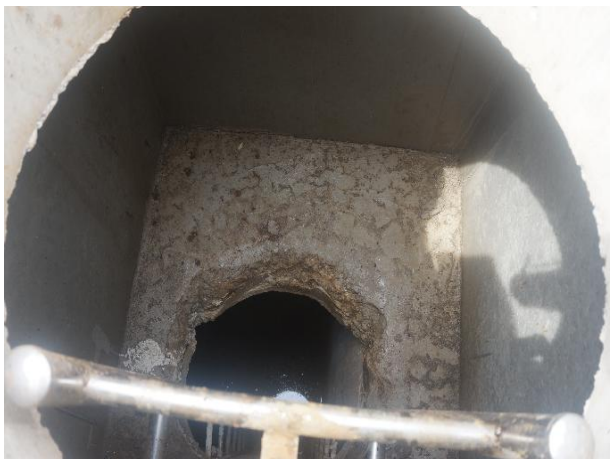
| 송수02(01) (Sta.2+17.0(D)) | 증고부 상태양호 | 송수02(04) (Sta.108+4.0(D)) | 출입구 증고부 이격 |

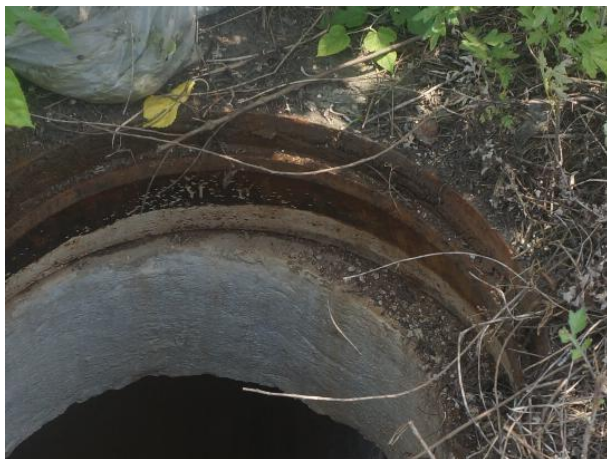
| 관로<br>계통 | 관로<br>구간 | 밸브실<br>위치 | 밸브실<br>명칭 | 출입구 증고 상태 | 보수방안 | 수량 |
|---|---|---|---|---|---|---|
| | 02(04) | 108+4.0<br>[D] | 이토<br>밸브실 | ●출입구 증고부 이격 | 중점관리 | 0.3m |

- 조사결과, 이토밸브실 2개소에서 출입구 증고가 확인되었으며, [송수02(04), Sta. No.108+4.0(D)]에서 증고부 이격이 조사되었다. 출입구 증고부 이격의 경우 방치 시 지표수 유입이 발생될 수 있으므로 주기적인 점검과 정비를 실시하고, 내구성 유지에 문제가 있을 경우 기존 출입구와 일체화되고 내구성을 확보할 수 있는 콘크리트 구조로 재시공 하는 것이 바람직할 것으로 판단된다.

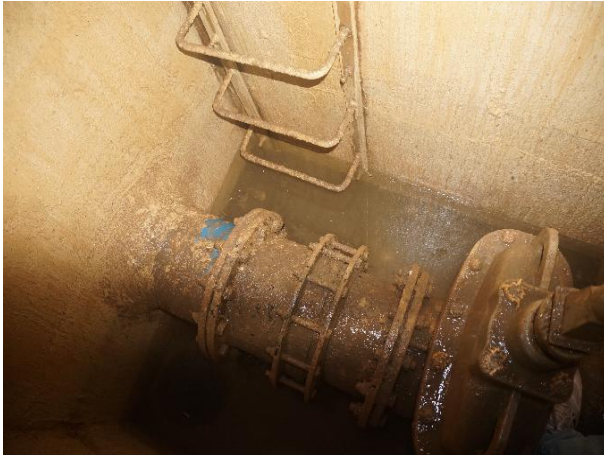
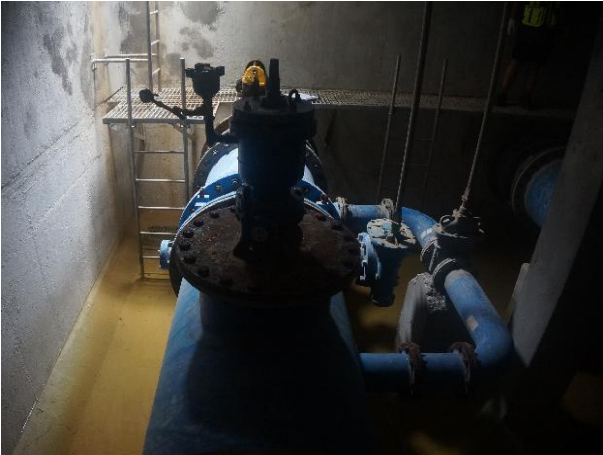
| 송수02(01) (Sta.2+17.0(D)) | 신축관 설치 위치<br>양호 | 송수02(04) (Sta.109+3.1(Mb)) | 신축관 설치 위치<br>양호 |

- 금회 과업 대상 밸브실 내 신축관 설치위치를 조사한 결과, 신축관은 밸브 후단(하류부)에 설치되어 있는 양호한 상태로 확인되었다. 신축관이 밸브 전단에 설치될 경우 밸브 닫힘 시 불평균력 발생에 의해 신축관 활동(이격) 가능성이 있으며, 그로 인한 신축관 또는 배관 및 밸브 이음부 등의 누수가 발생할 수 있으므로, 향후 신축관 교체 또는 신설 송사가 있을 경우 정확한 설치위치를 파악한 후 신축관을 설치하여야 한다.

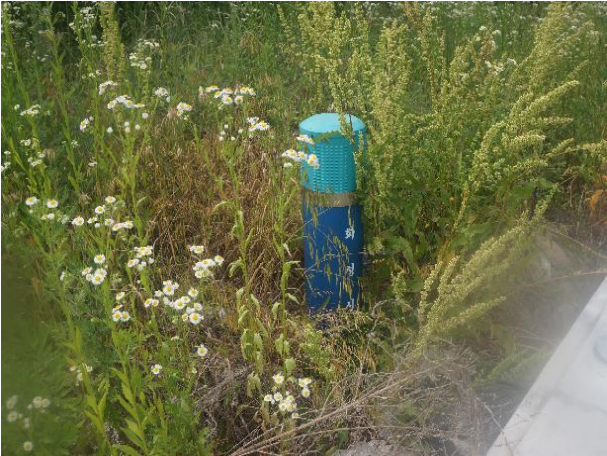
| | 밸브실 외부<br>에어벤트 상태양호 |

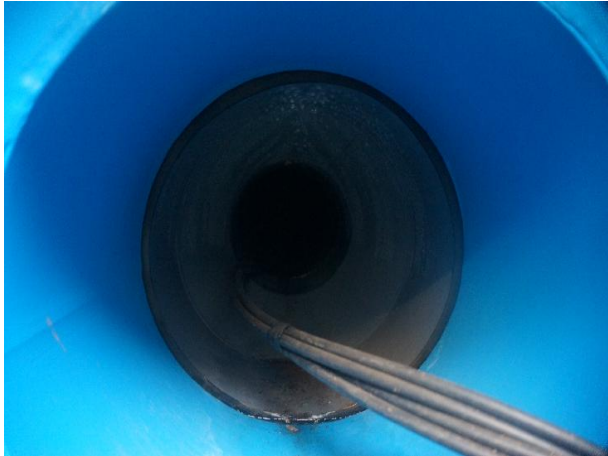
| | 밸브실 내부<br>환기구 상태양호 |

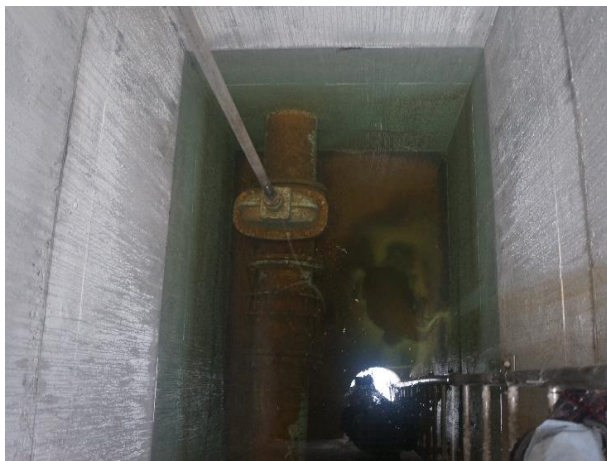
송수02(01) (Sta.31+18.6(D))

밸브실 내부 침수

- 밸브실 침수는 대부분 출입구 뚜껑 등을 통한 지표수 유입, 하천에 위치한 밸브실에서 하천수 유입 등이 원인이며, 일부 밸브실은 결함부 누수 또는 외부수 유입으로 침수가 되기도 한다. 밸브실 침수 방지를 위해서는 출입구 증고, 밀폐형 뚜껑 교체, 결함부 보수 등 적극적인 조치가 필요하다. 또한, 밸브실의 설치 환경조건과 계절적 영향 등으로 완전한 침수 방지가 현실적으로 곤란할 경우 중요 밸브실을 우선하여 정기적인 양수작업을 실시하여 내부 건조상태를 유지시키는 것이 바람직할 것으로 판단된다.

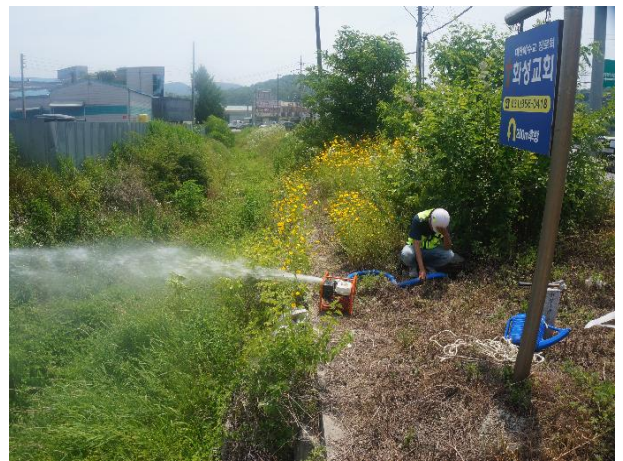
송수02(04) (Sta.108+4.0(D))

| 관로<br>계통 | 관로<br>구간 | 밸브실<br>위치 | 밸브실<br>명칭 | 침수깊이 | 침수 원인 | 보수 방안 |
|---|---|---|---|---|---|---|
| | 02(04) | 108+4.0[D] | 이토밸브실 | 2.0 | ●출입구 외부수 유입 | 지수형 뚜껑교체 |

밸브실 양수 작업

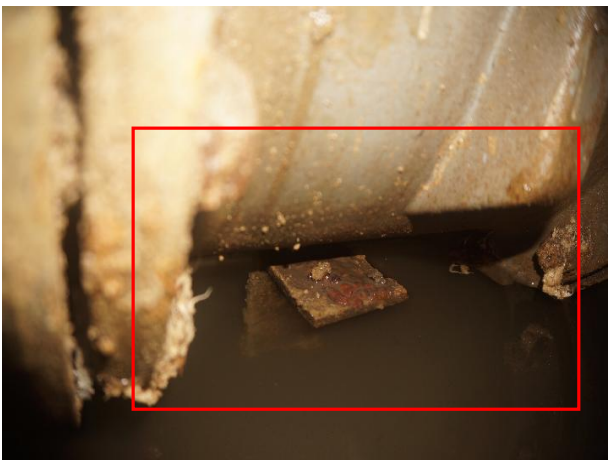
| 송수02(01) (Sta.2+17.0(D)) | | 받침 콘크리트 미설치 | |

| 관로 계통 | 관로 구간 | 밸브실 위치 | 밸브실 명칭 | 밸브규격 (mm) | 주요 조사내용 | 보수 방안 | 수량 |
|---|---|---|---|---|---|---|---|
| 송수 | 02(01) | 2+17.0 [D] | 이토밸브실 | SV(300) | ●밸브 받침 콘크리트 미설치 | 받침 콘크리트 설치 | 0.15m³ |

- [송수02(01), Sta. No. 2+17.0(D)]은 밸브 받침 콘크리트가 설치되지 않은 상태이며, [송수02(02), Sta. No. 31+18.6(D)]은 밸브 받침 설치상태가 불량(조적)한 것으로 확인되었다. 밸브실 내 배관연장이 짧아 배관 중량에 의해 처짐이 발생하지 않을 것으로 판단되나, 밸브 중량 지지와 배관 플래지 결속력 유지, 관내 이상 수압에 의한 축 방향 관 변형에 대응하기 위해서 밸브 받침 콘크리트 설치 및 고정이 필요하다.
- 받침 콘크리트를 설치하는 경우 바닥슬래브와 일체화된 구조로 설치하여야 하며, 본관이 수도용 도복장 강관의 경우에 밸브 받침에서 전기방식 전위 유출을 차단(전기적 부식 가능성)하여야 하므로 절연 위셔, 절연 이음재, 절연 슬리브 등으로 절연조치도 고려되어야 한다.

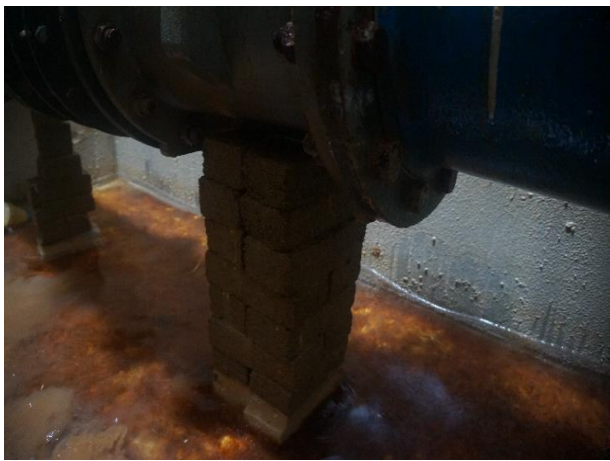
| 송수02(02) (Sta.31+18.6(D)) | | 밸브 받침 조적시공 | |

| 관로 계통 | 관로 구간 | 밸브실 위치 | 밸브실 명칭 | 밸브규격 (mm) | 주요 조사내용 | 보수 방안 | 수량 |
|---|---|---|---|---|---|---|---|
| | 02(02) | 31+18.6 [D] | 이토밸브실 | SV(300) | ●밸브 받침 조적시공 | 받침 콘크리트 설치 | 0.15m³ |

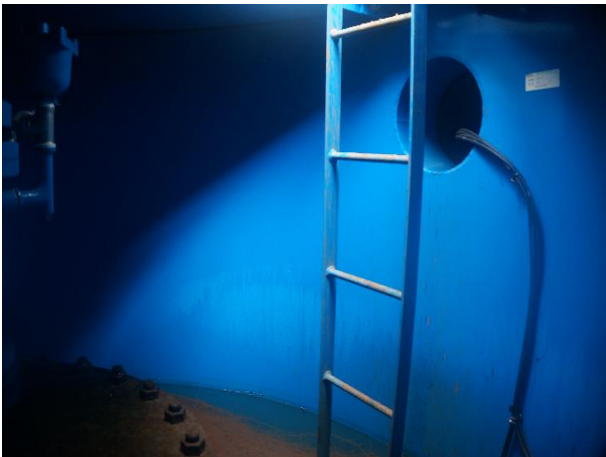
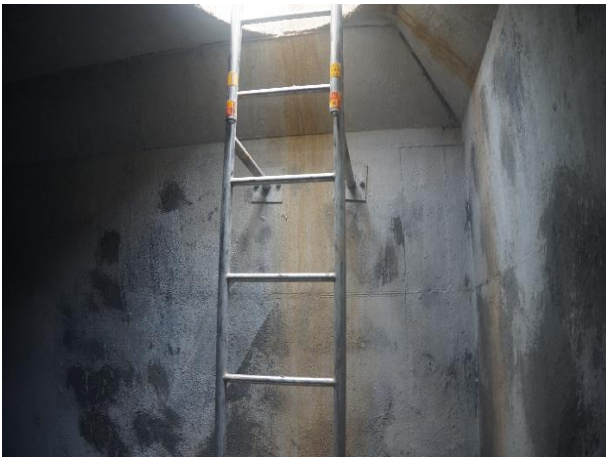
| 송수02(02) (Sta.45+8.3(A)) | 사다리 상태양호 | 송수02(02) (Sta.109+3.1(Mb)) | 사다리 상태양호 |

- 밸브실 사다리는 대부분 뚜렷한 문제가 없고 고정상태도 양호한 것으로 파악되었으며, 추후 부식 및 고정상태 불량 등의 손상은 밸브실 유지관리 활동시 안전상 문제가 될 수 있으므로 철거 후 재설치하는 것이 타당하다.
- 사다리 설치는 비부식성(STS)이고 안전형으로 설치하는 것을 고려하여야 하며, 설치시 벽체에 안전한 고정 및 미끄럼 방지, 사다리 간격 등에 대해서 고려되어야 하며, 정기적인 점검을 통한 유지관리가 필요하다.

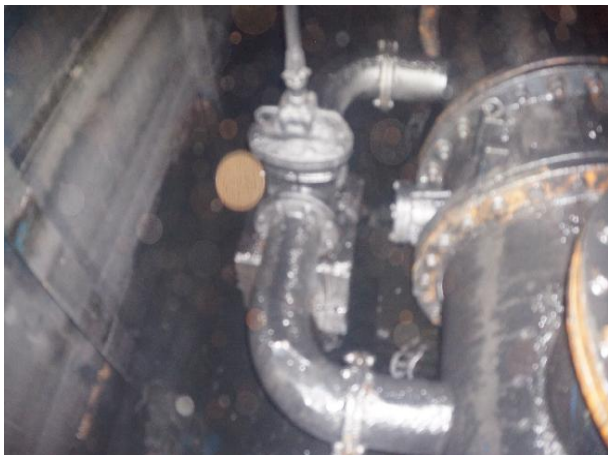
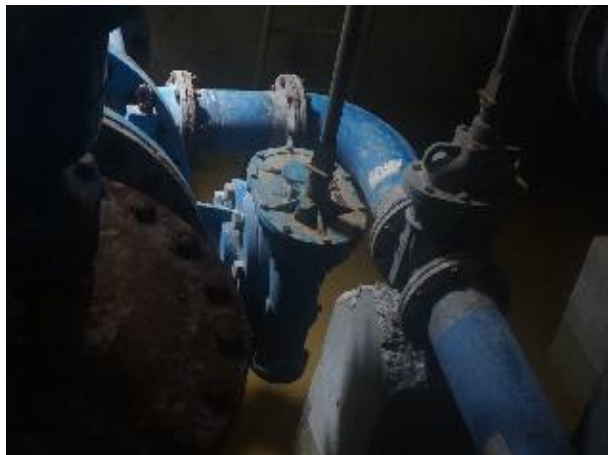
| 송수02(02) (Sta.34+0.0(M)) | 부제수 밸브<br>설치상태 양호 | 송수02(04) (Sta.109+3.1(Mb)) | 부제수 밸브<br>설치상태 양호 |

- 대상관로에서 400mm 이상 관이 부설된 제수밸브실은 2개소 부관 및 부제수밸브 설치상태가 양호한 것으로 확인되었다. 해당 제수밸브는 상수도용 버터플라이 밸브가 설치되어 있어 유량·압력·수위 등 제어가 원활하고 개폐 오크와 밸브 유량 특성도 비교적 양호하므로 최대 정수압에서 작동 기능상 문제가 없는 것으로 파악된다.

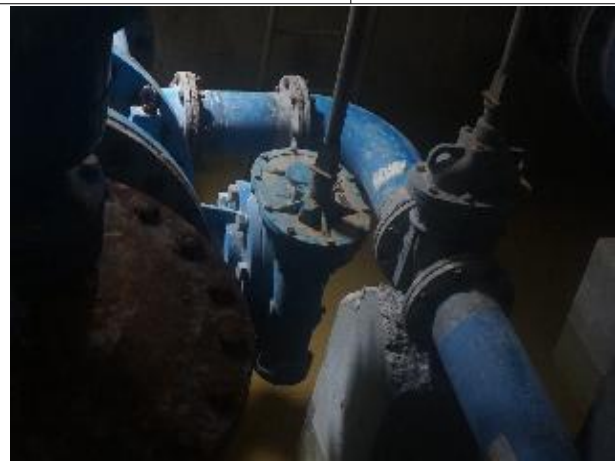
| 송수02(04) (Sta.109+3.1(Mb)) | 마개플랜지 부식 | 송수02(04) (Sta.109+3.1(Mb)) | 부채수 밸브<br>설치상태 양호 |

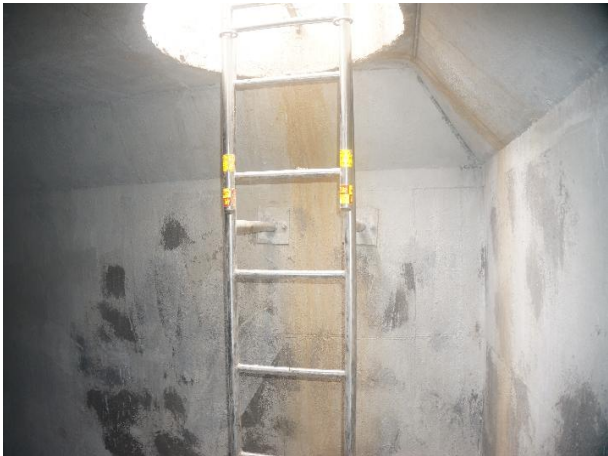
| 제수밸브실 | 사다리 설치 상태양호 | 이토밸브실 | 사다리 설치 상태양호 |

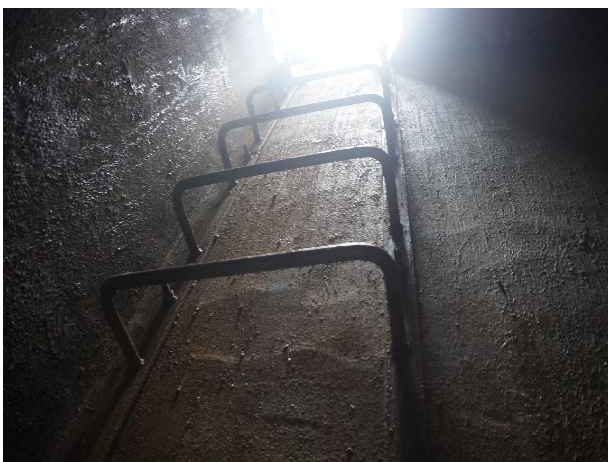
| 이토밸브실 | 사다리 설치 상태양호 | 공기밸브실 | 사다리 설치 상태양호 |

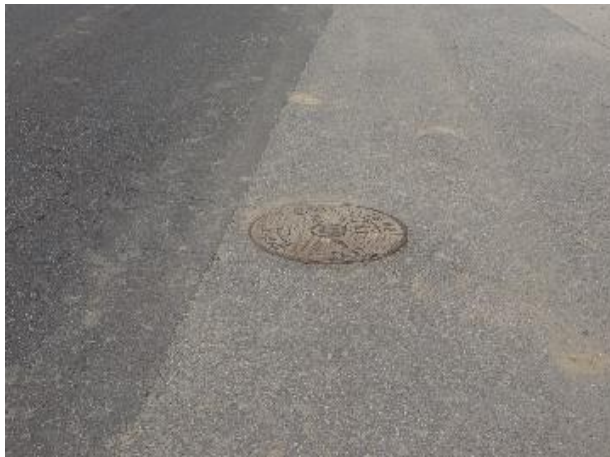
| 공기밸브실 | 맨홀 덮개 상태양호 | 이토밸브실 | 맨홀 덮개 상태양호 |

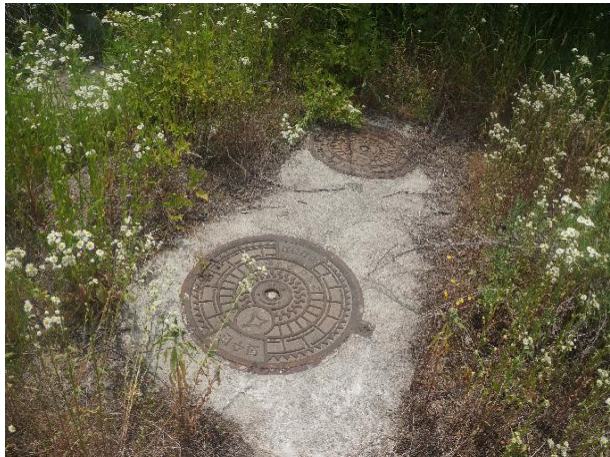
| 이토밸브실 | 맨홀 덮개 상태양호 | 제수밸브실 | 맨홀 덮개 상태양호 |

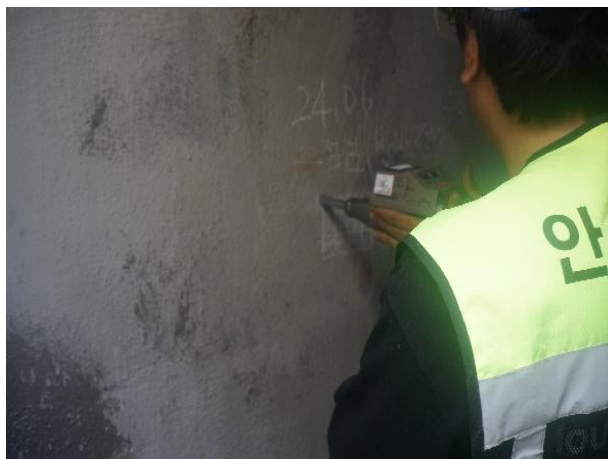
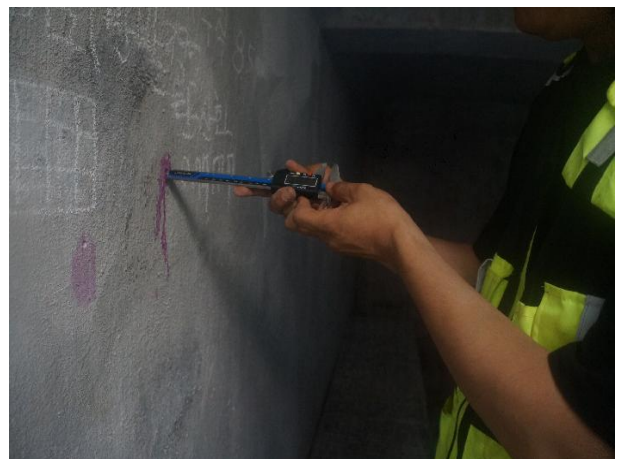
송수02(04) (Sta.109+3.1(Mb)) 반발경도, 탄산화 시험

| 관로<br>계통 | 관로<br>구간 | 밸브실<br>위치 | 측정<br>부재 | 표면<br>상태 | 경도<br>(Ro) | 추정압축강도(MPa) | | | 설계기준<br>강도<br>(MPa) | 강도율<br>(%) |
|---|---|---|---|---|---|---|---|---|---|---|
| | | 109+3.10<br>[Mb] | 전면벽체 | 건전부 | 46.2 | 25.6 | 27.0 | 26.3 | 24.0 | 109.6 |

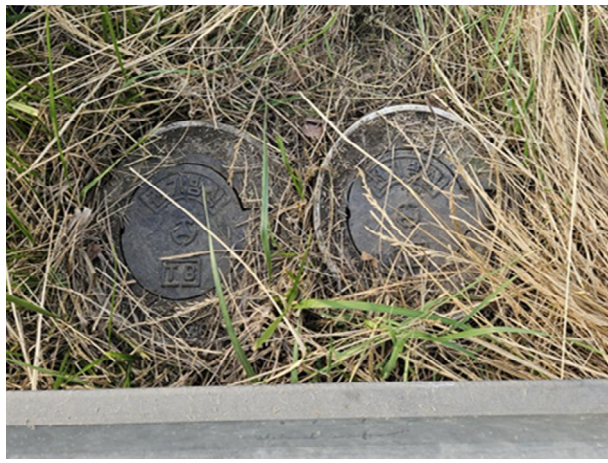
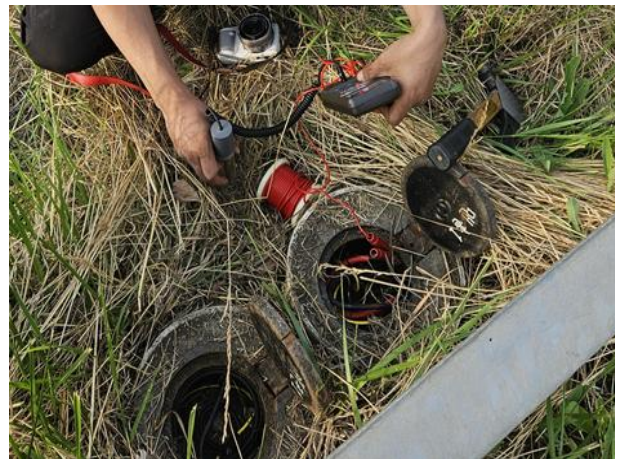
송수02(01) (Sta.1+22.00) 공기밸브실 측정함(TB) 상태양호

- 측정함(TB)는 대부분 양호한 것으로 파악되나, 패드형 측정은 뚜껑 이탈 및 매몰 위험 등 토사 퇴적 및 우천시 내부 물고임 현상이 발생할 우려가 있다. 해당 측정함은 막대형(pole) 측정함으로 재설치를 권고한다.

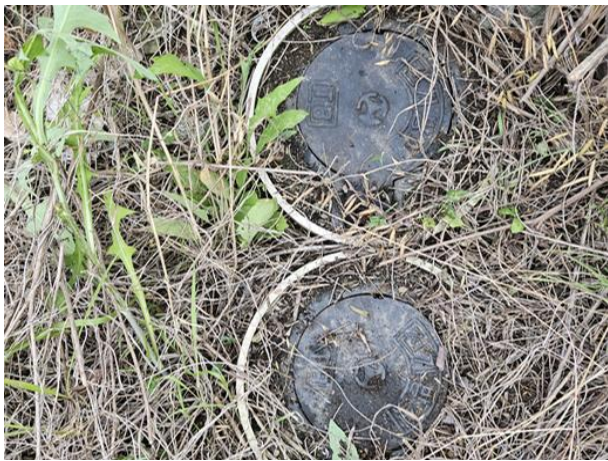
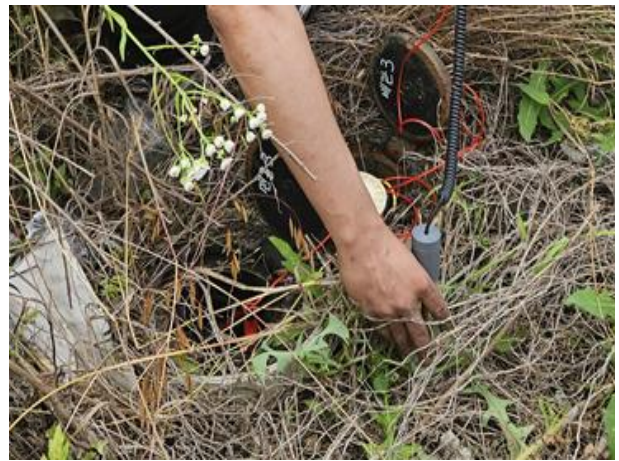
송수02(02) (Sta.34+0.00) 제수밸브실 측정함(TB) 상태양호

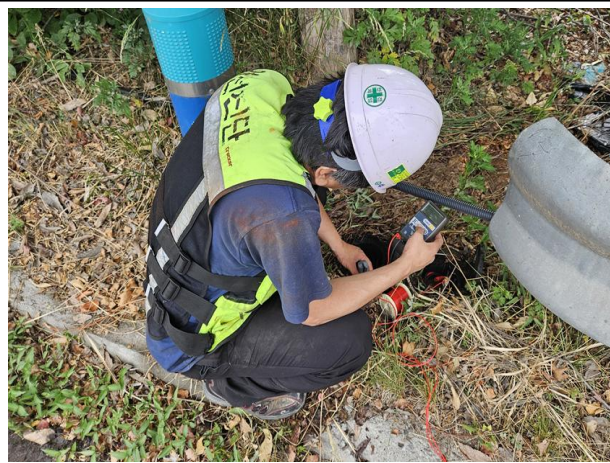
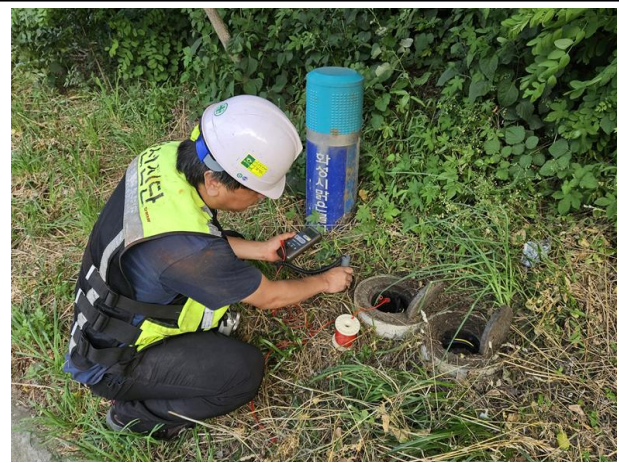
| 위치 | mv | 평 가 | 비고 |
|---|---|---|---|
| 송수 - 02(01) 1+22.00<br>공기밸브실[T/B] | -720 | B등급 | (-)650 이상 ~ (-)850 미만 |
| 평가 | <p>화성1송수관로(2구간) 관대지 전위차는 -470 ~ -720mV(b~c등급)로 평가되어, 대부분 자연 전위 상태(-400 ~ -600mV)를 유지하는 것으로 파악된다. 또한, 본 관로는 전기방식시설 미운영으로 관로의 부식이 진행될 수 있어 부식방지를 위해 전기방식시설을 설치 및 운영하여 방식 기준전위(-850 ~ -2,500mV) 값을 유지할 필요가 있다.</p> | | |

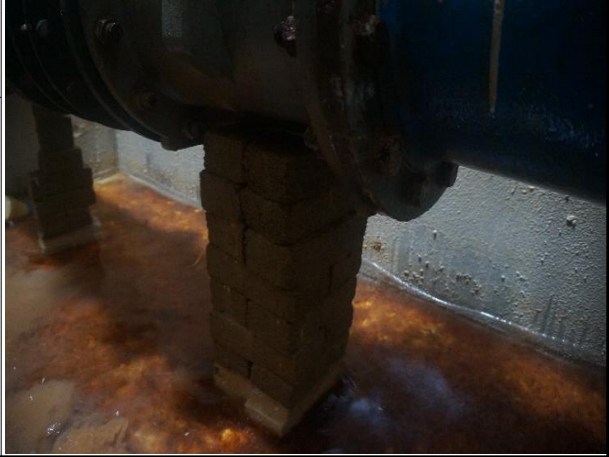
| 부 재 | 점 검 항 목 | 금회 주요 손상사진 |
|---|---|---|
| 밸브실<br>송수02(02)<br>이토밸브실<br>(Sta.31+18.6) | <ul style="list-style-type: none"> <li>- 밸브 받침 불량(조적)이 조사됨.</li> </ul> | |
