## 1. 송수관로, 밸브실 상태조사표(1단계)

# 관로 상태 조사표(1/3)

밸브실 상태조사표(1/11)

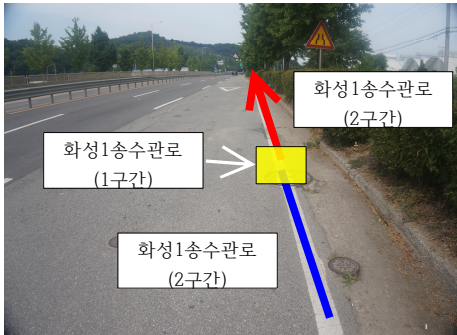
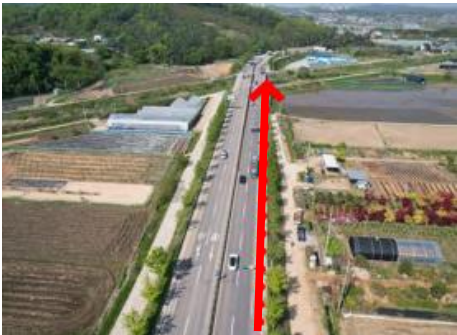
| 위 치 | 개별부재명 | 복합부재명 | 개별시설물명 | 표번호 | 위 치 | 개별부재명 | 복합부재명 | 개별시설물명 | 표번호 |
|---|---|---|---|---|---|---|---|---|---|
| 5 | 관로사고이력 | 사고 및 정비실시 기록분석 | 0.0건/km. 년 | a | 5 | 관로사고이력 | 사고 및 정비실시 기록분석 | 0.0건/km. 년 | a |
| 8 | 경과년수 | 관로 매설환경조사 | 2019년, 경과(5년) | a | 8 | 경과년수 | 관로 매설환경조사 | 2019년, 경과(5년) | a |
| 특이사항 • 관종 : SP, 관경 : 1000mm, 연장 : 219.00m, 규모 : 172.00㎡ | | | | | 특이사항 • 관종 : SP, 관경 : 1000mm, 연장 : 1,151.00m, 규모 : 903.99.00㎡ | | | | |

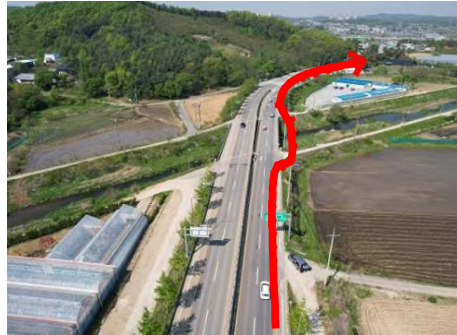
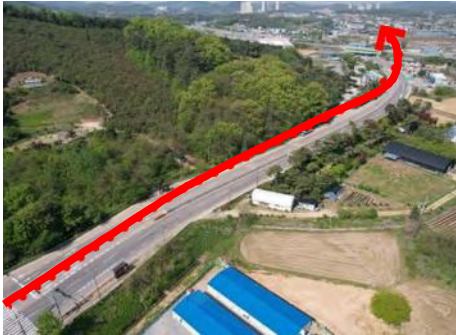
| 위 치 | 개별부재명 | 복합부재명 | 개별시설물명 | 표번호 | 위 치 | 개별부재명 | 복합부재명 | 개별시설물명 | 표번호 |
|---|---|---|---|---|---|---|---|---|---|
| 6 | 관대지전위차 | 관로 부식환경조사 | | | 6 | 관대지전위차 | 관로 부식환경조사 | 최대 -650mV, 최소 -720mV | c |

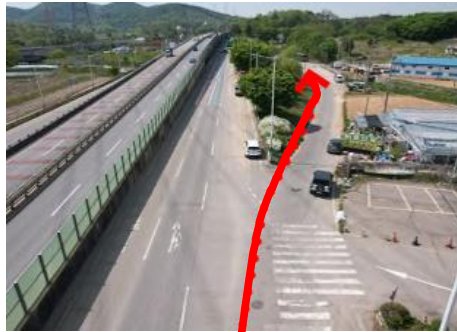
| 위 치 | | 개별부재명 | 복합부재명 | 개별시설물명 | 표번호 |
|---|---|---|---|---|---|
| [Sta. No. 29+0.00] | | [Sta. No. 32+0.00] | | | |

| 위 치 | | 개별부재명 | 복합부재명 | 개별시설물명 | 표번호 |
|---|---|---|---|---|---|
| 6 | 관대지전위차 | 관로 부식환경조사 | 최대 -600mV | c | |

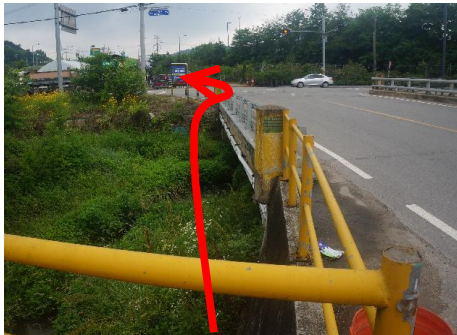
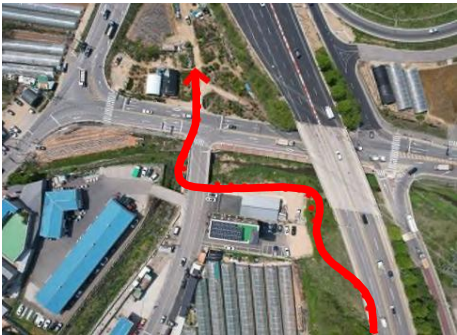
| 위 치 | 개별부재명 | 복합부재명 | 개별시설물명 | 표번호 | 위 치 | 개별부재명 | 복합부재명 | 개별시설물명 | 표번호 |
|---|---|---|---|---|---|---|---|---|---|
| 6 | 관대지전위차 | 관로 부식환경조사 | 최대 -495mV | c | 6 | 관대지전위차 | | | |

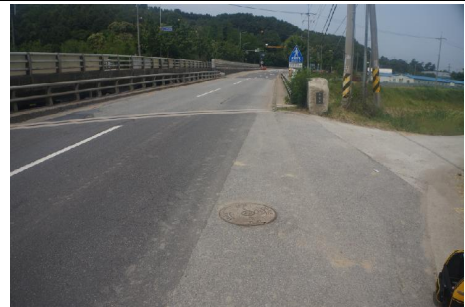
| • 조사내용 - 내부 철재 원형 구조물, 강재구조물 국부적 표면부식(A=7.85m×2.7m)<br>- 배관 및 밸브 상태양호, 관 접속부 상태양호, 마개F 경미한 전면부식<br>- 수압계 작동상태 불량, 출입구 주변 아스콘 균열(A=2.0m×2.0m)<br>- 에어벤트, 밸브실 내부 환기구(D300) 상태양호, 사다리 상태양호 | | |

밸브실 외부 전경

| <div><div>① 사진번호<br/>▲ 탄산화시험<br/>■ 반발경도시험</div><div><div>① 강재부식(녹발생)<br/>2.7X7.85</div><div><div>2.5m</div><div>2.7m</div><div>0° 90° 180° 270° 360°</div></div><div><div>270°</div><div>180°</div><div>90°</div><div>0°</div></div></div></div> | | | | |
|---|---|---|---|---|
| 검토<br>내용 | -강재구조물 국부적 표면부식, 마개F 표면부식 : 도장보수(철재류)<br>-수압계 작동상태 불량 : 수압계 교체<br>-출입구 주변 아스콘 균열 : 아스콘 정비 | | | |

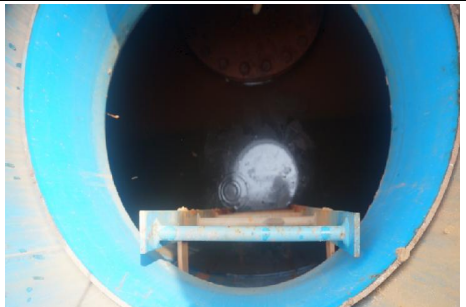
밸브실 내부 전경

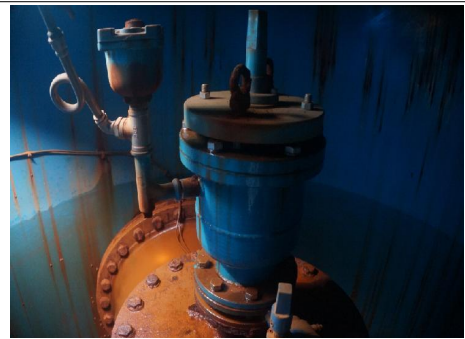
| <div><div>① 사진번호<br/>▲ 탄산화시험<br/>■ 반발경도시험</div><div><div>① 강재부식(녹발생)<br/>2.7X7.85</div><div><div>2.5m</div><div>2.7m</div><div>0° 90° 180° 270° 360°</div></div><div><div>270°</div><div>180°</div><div>90°</div><div>0°</div></div></div></div> | | | | |
|---|---|---|---|---|
| 3 | 밸브손상 | 상태양호 | | a |

밸브 상태

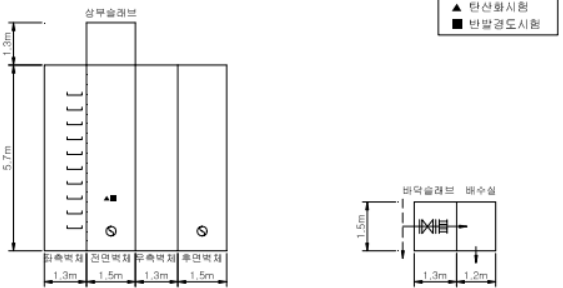
| <div></div> | | | | |
|---|---|---|---|---|
| 1 | 탄산화 잔여깊이 | 전면벽체 : 94.0mm | 30mm이상 | a |

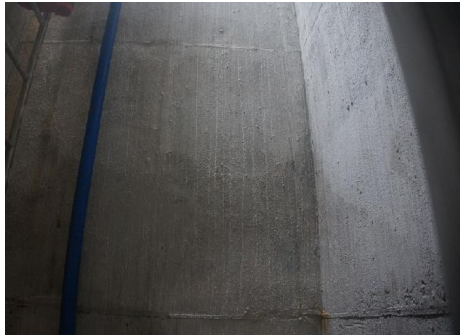
| • 조사내용 - 구조물 상태양호, 배관 및 밸브 상태양호, 관 접속부 상태양호<br>- 기대 고정 상태양호, 배관 및 밸브 받침콘크리트 조적시공<br>- 사다리 상태양호, 맨홀뚜껑 볼트 잠금형<br>- 배수실 상태양호, 토출구(D600) 및 배출수역 상태양호 | | |

| 배관 및 밸브 상태 | 구조물 상태 |

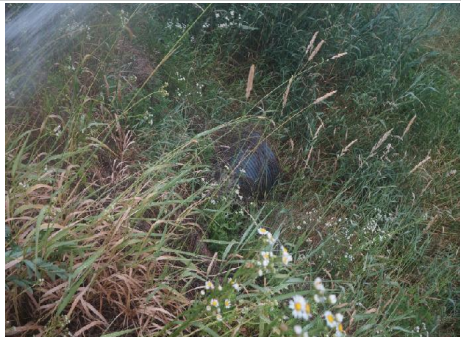
| 밸브 받침콘크리트 조적시공 | 토출구 및 배출수역 상태 |

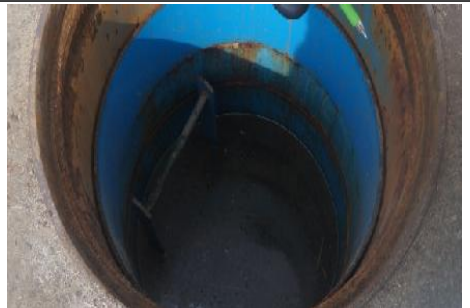
| • 조사내용 - 내부 철재 원형 구조물, 강재구조물 좌측벽체 표면부식(A=2.5m×2.0m)<br>- 밸브 및 신축관 볼트체결부 부식, 마개F 경미한 전면부식<br>- 밸브 받침콘크리트 상태양호, 사다리 상태양호, 수압계 작동상태 양호<br>- 에어벤트, 밸브실 내부 환기구(D300) 상태양호, 맨홀 뚜껑 볼트 잠금형 | | |

| 밸브실 외부 전경 | 밸브실 내부 전경 |

| 검토<br>내용 | -강재구조물 좌측벽체 국부적 표면부식 : 도장보수(철재유)<br>-밸브 및 신축관 볼트체결부 부식 : 볼트 교체<br>-마개F 표면부식 : 도장보수(철재유) | | | |

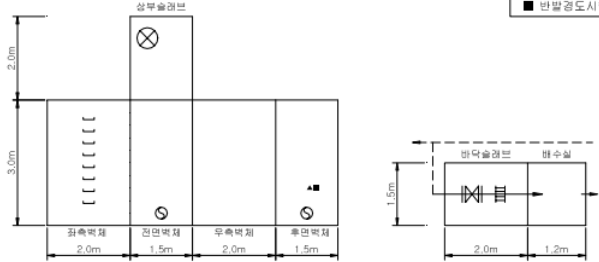
| 1 | 탄산화 잔여깊이 | 후면벽체 : 81.0m | 30mm이상 | a |

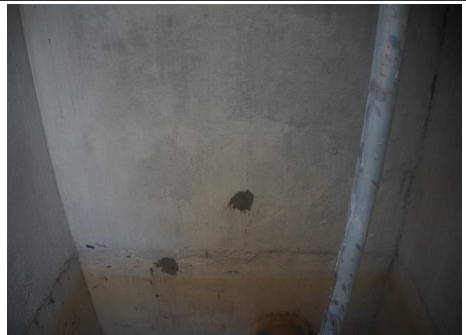
| • 조사내용 - 구조물 상태양호 <ul style="list-style-type: none"><li>- 배관 및 밸브 상태양호, 관 접속부 상태양호</li><li>- 밸브 받침콘크리트 상태양호, 사다리 상태양호</li><li>- 배수실 상태양호, 토출구(D600) 및 배출수역 상태양호</li></ul> | | |

| 배관 및 밸브 상태 | 구조물 상태 |

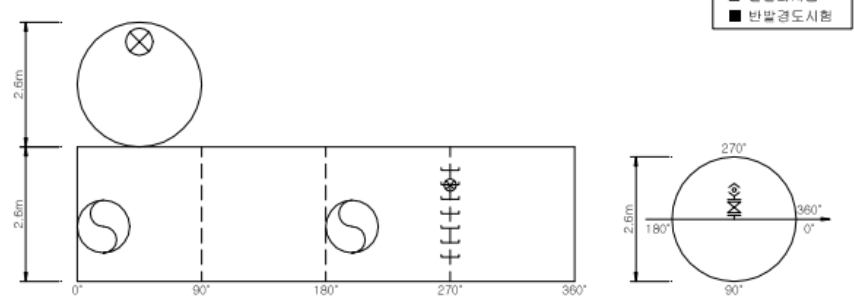
| <div><div>① 사진번호<br/>▲ 탄산화시험<br/>■ 반발경도시험</div></div> | | | | |
|---|---|---|---|---|
| 1 | 구조물 상태 | 상태양호 | | a |
| 2 | 관로부식 | 마개F 표면부식 | 경미한 전면부식 | b |

| <div><div>① 사진번호<br/>▲ 탄산화시험<br/>■ 반발경도시험</div></div> | | | | |
|---|---|---|---|---|
| 검토<br>내용 | -마개F 표면부식 : 도장보수(철재 류)<br>-수압계 작동상태 불량 : 수압계 교체 | | | |

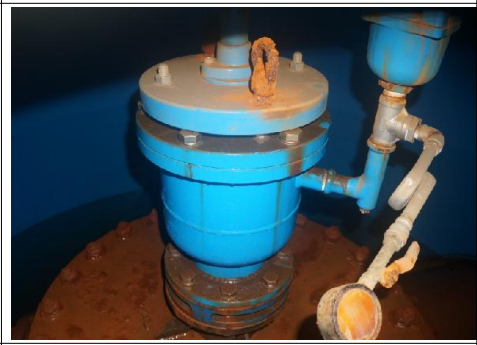
| <div><div>① 사진번호<br/>▲ 탄산화시험<br/>■ 반발경도시험</div></div> | | | | |
|---|---|---|---|---|
| 3 | 밸브손상 | 상태양호 | | a |

| 마개F 상태 | 밸브 상태 |
