# 마도배수지

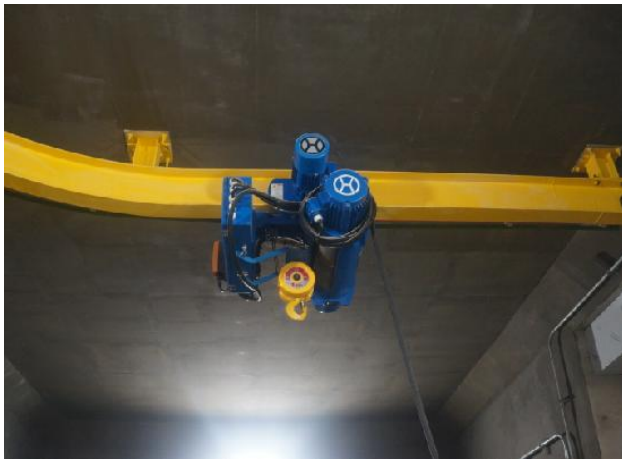
유입밸브실 호이스트 상태양호

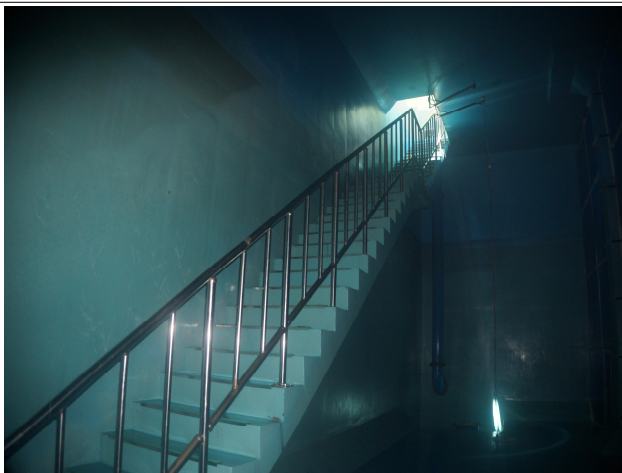
배수지 내부 안전난간 상태양호

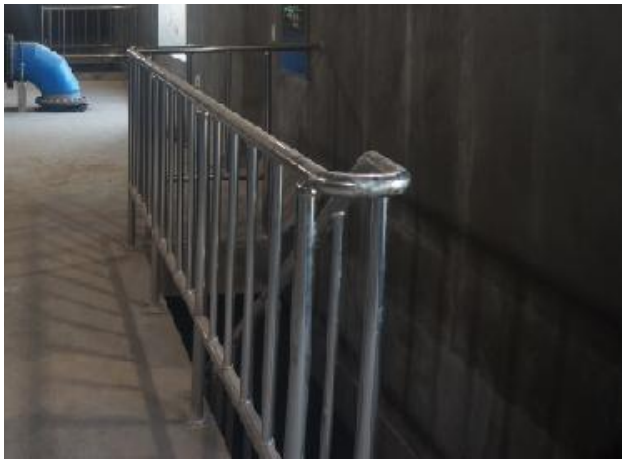
유입밸브실 내부 안전난간 상태양호

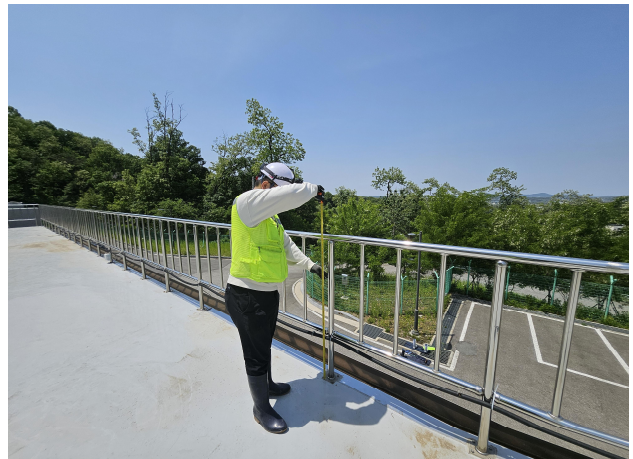
유입밸브실 상부 안전난간 상태양호

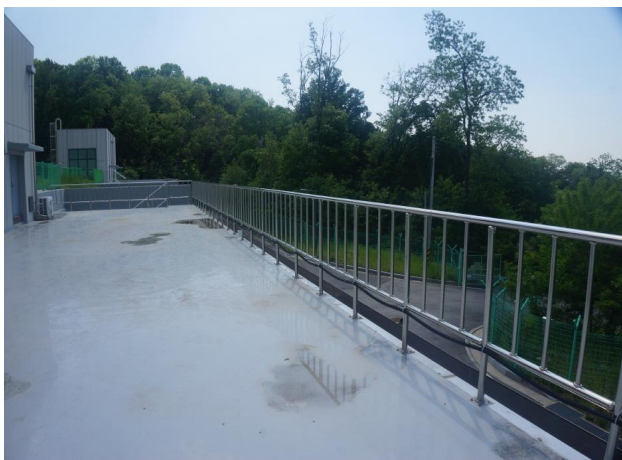
유입밸브실 상부 안전난간 상태양호

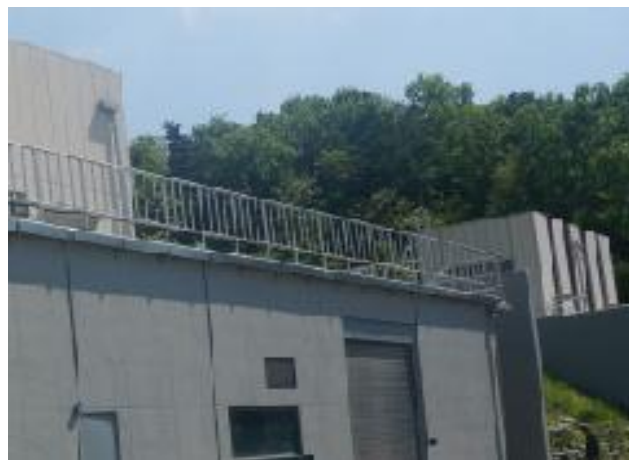
유입밸브실 상부 안전난간 상태양호
