# I .동탄산척배수지, II .동탄산척가압장, 동탄산척송수관로

## 제 1 장 시설물 개요

## 1.1 시설물 현황

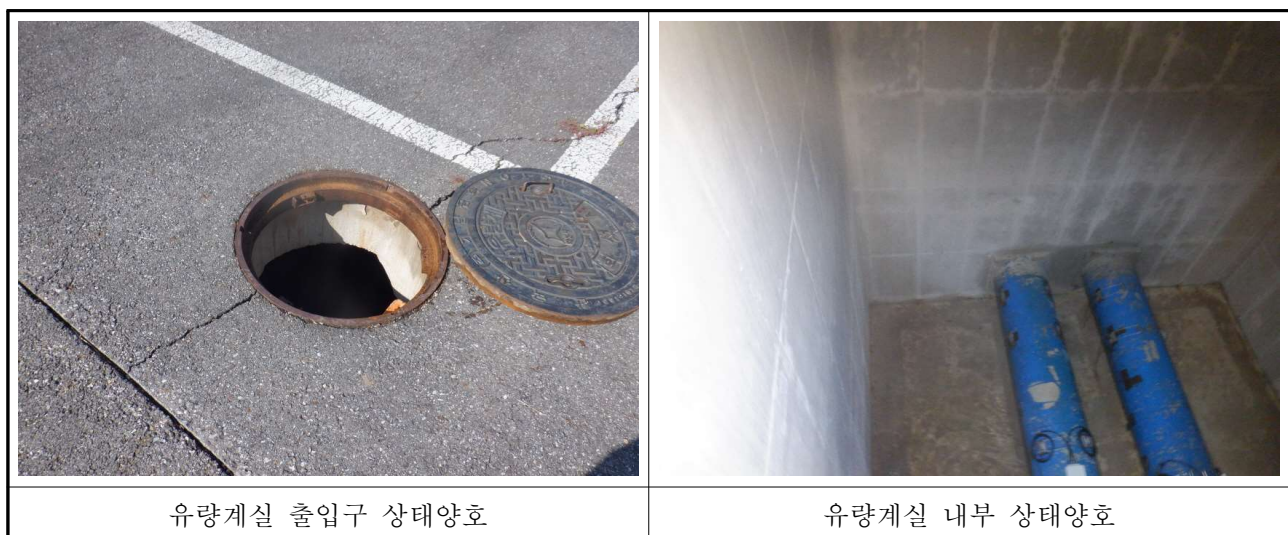
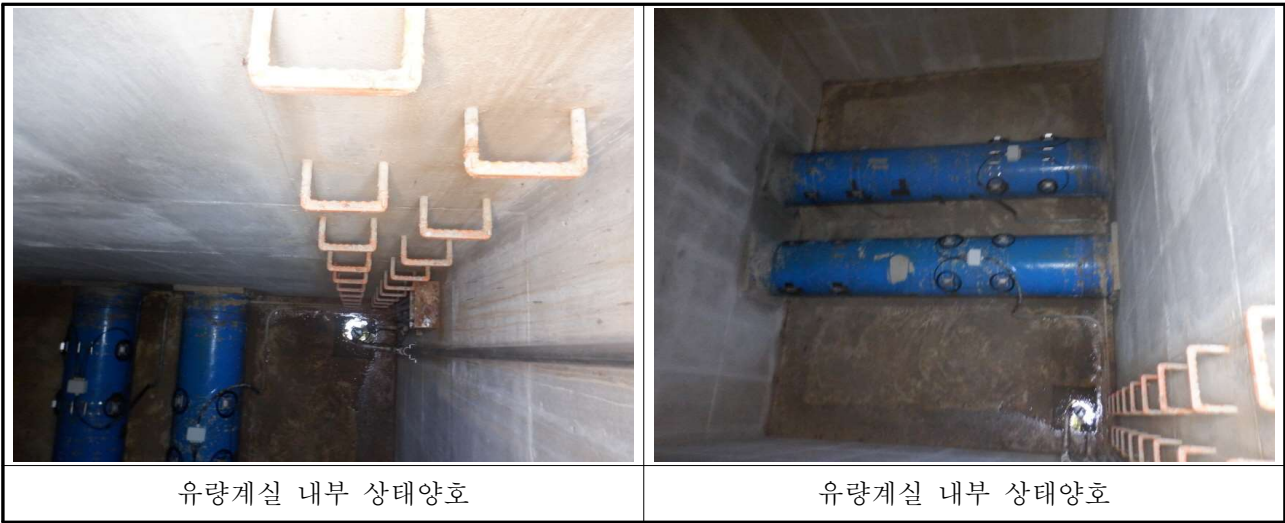
【사진 4.5】 유량계실 손상사진

유량계실의 경우 철근콘크리트 구조물로 시공되어 있으며, 외관조사결과 2022년 정밀안전점검 이후 특이할만한 신규 손상 발생은 없는 상태로 전반적으로 양호한 상태로 조사되었다.

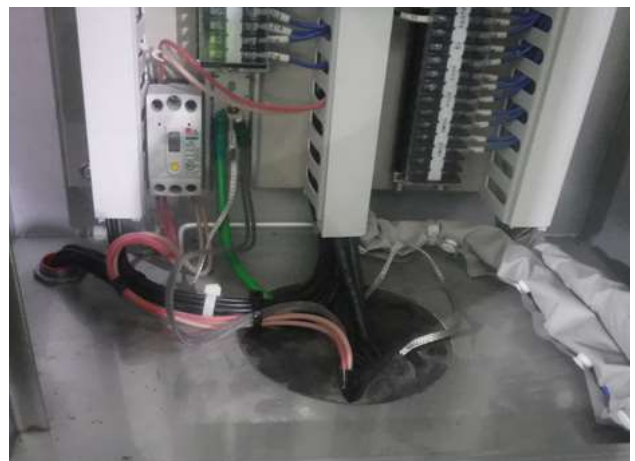
모터 현장제어반 내부 상태양호 현황

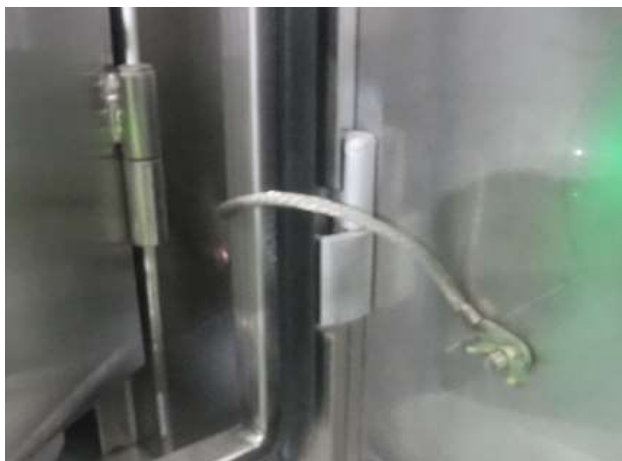
모터 현장제어반 도어분딩접지 상태양호 현황

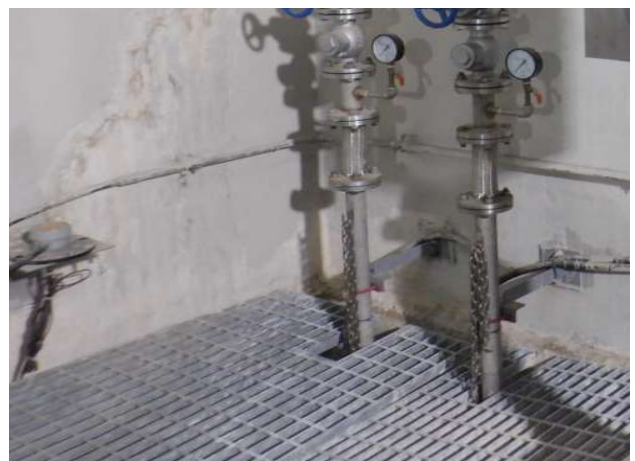
배수펌프 설치 상태양호 현황
