# 비봉구포배수지

# 제 1 장 시설물 개요

## 1.1 시설물 현황

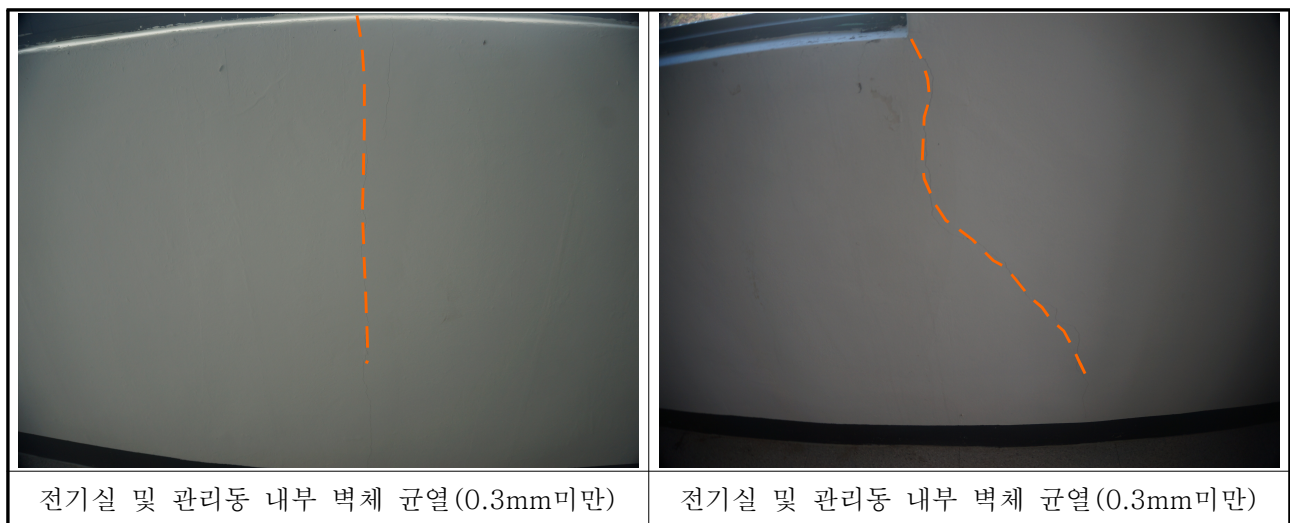
【사진 3.5】 건축구조물 손상사진

전기실 및 검수실 외관조사결과, 2022년 정밀안전점검 이후 보수 일부 실시된 것으로 확인되었으나 금회 신규 손상 균열(0.3mm미만), 파손, 타일파손, 보수 후 재손상 도장박리, 기존 손상 균열(0.3mm미만), 균열(0.3mm이상), 이격 등의 손상이 조사되었다.

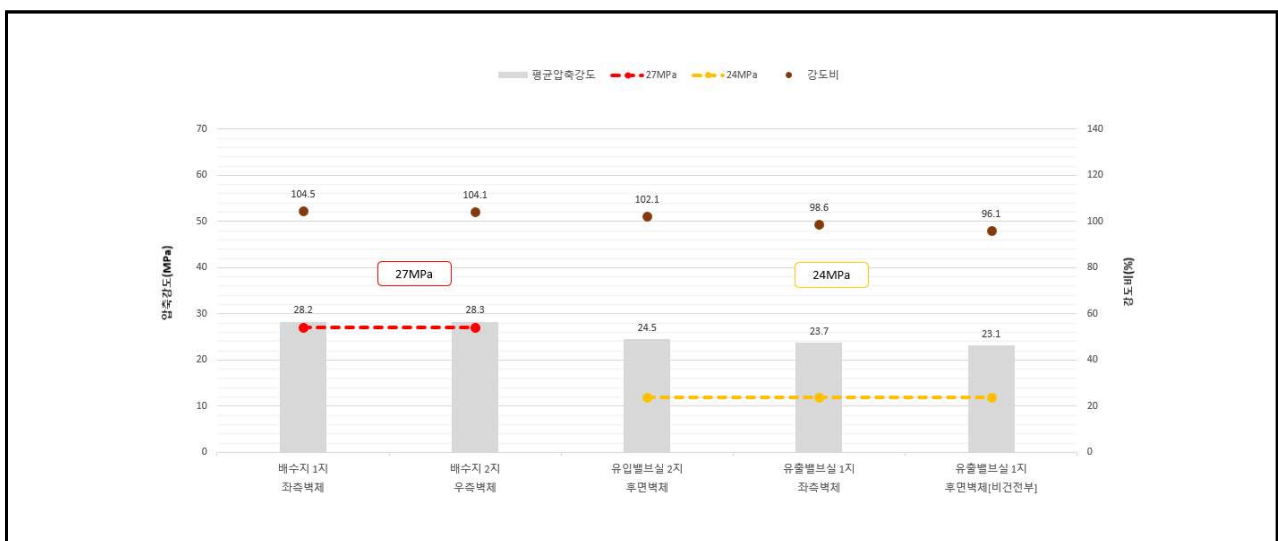
【그림 4.2】 반발경도시험 측정결과 그래프(토목)

| 위 치 | | 경도<br>(Ro) | 타격<br>각도<br>(° ) | 추정 압축강도 (MPa) | | | 설계기준<br>강도<br>(MPa) | 강도율<br>(%) | 비 고 |
|---|---|---|---|---|---|---|---|---|---|
| | 1지 후면벽체<br>[비건전부] | 40.6 | 0 | 21.1 | 25.0 | 23.1 | 24.0 | 96.1 | － |

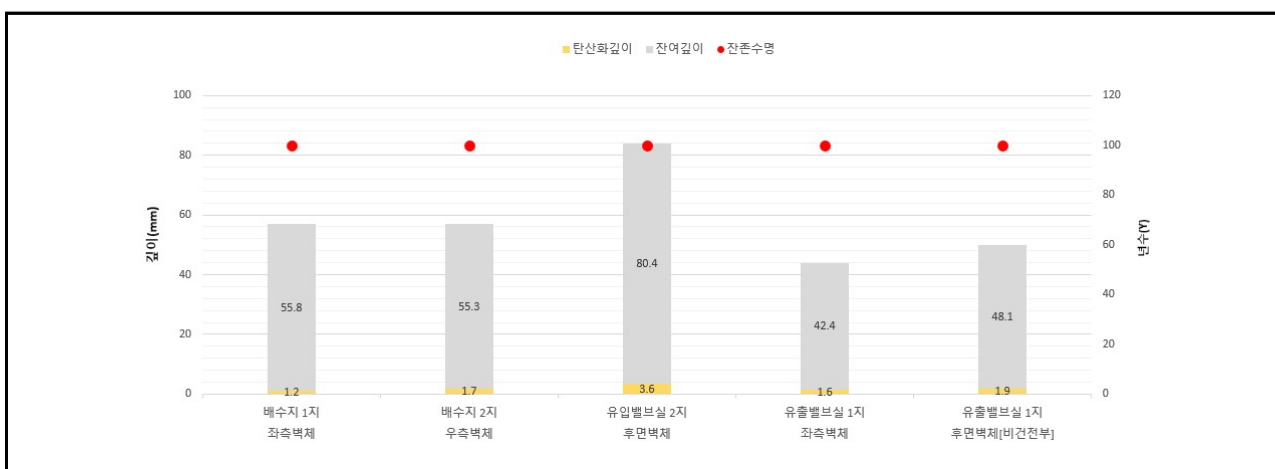
【그림 4.3】 탄산화시험 측정결과 그래프(토목)

주1) 피복두께는 철근탐사시험을 실시하여 실측값을 사용하였음.
