# 화성봉담2 배수지

## 1.1 시설물 현황

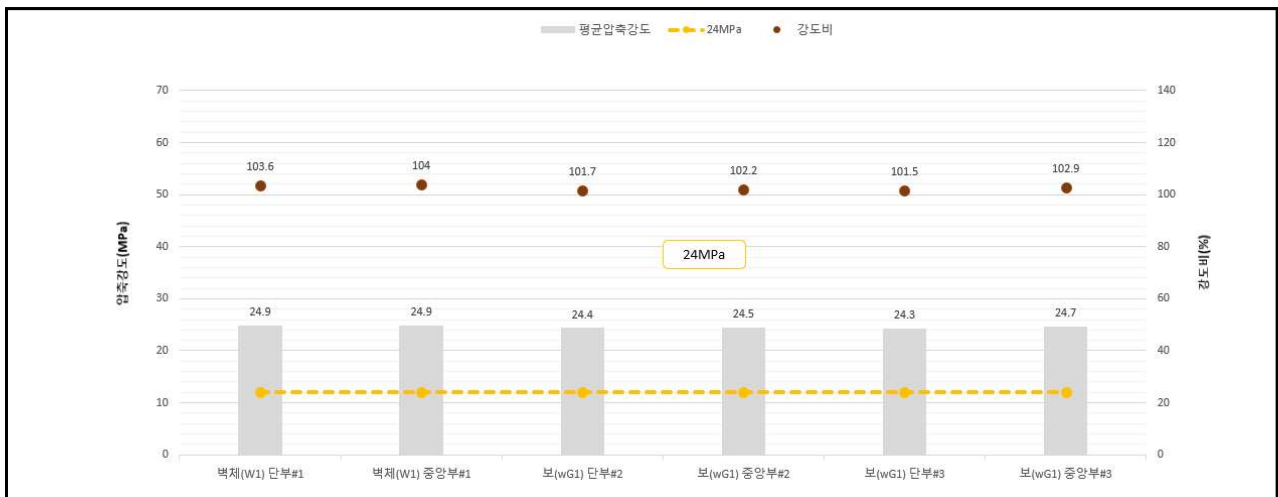
【그림 4.3】 반발경도시험 측정결과 그래프(건축)

모든 부재의 추정압축강도가 설계기준강도의 100%를 상회하며, 외관조사 시 구조적으로 문제가 될 만한 손상이 발생하지 않은 것으로 조사되어 콘크리트의 강도에 특별한 문제점은 없는 것으로 판단된다.
