# 화성봉담2 지구외 배수지 송수관로

# 제 1 장 시설물 개요

| 구 분 | 내 용 | 구 분 | 내 용 |
|---|---|---|---|
| 시설물명 | 화성봉담2 지구외 배수지<br>송수관로 | 시설물번호 | WS2019-0000053 |

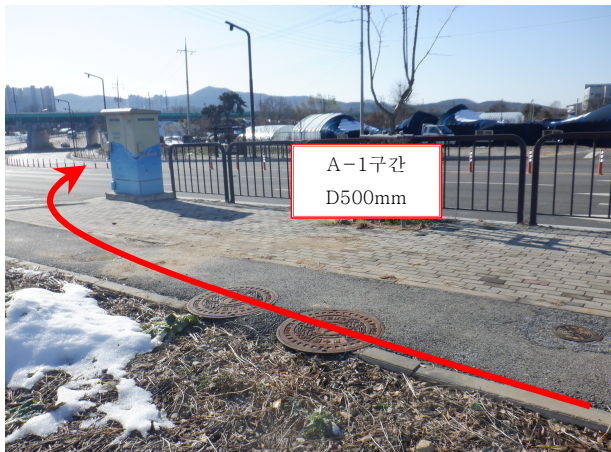
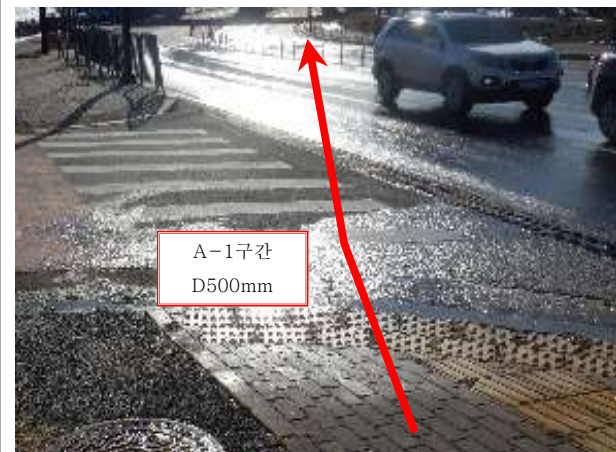
| No. 1+00 지상부 | 관로 시점부 전경 |

- A-1구간(No.0+00 ~ 18+8.66, L=368.66m)은 기존 상수관로(화성1송수 D1, 200)(No.0+00) 연결부에서 천천리 지하차도를 지나 도로를 횡단한 후 ES-A2까지 인도, 도로 및 하천을 횡단하여 매설되어있다.
- 설계 도면과 비교·분석 결과, 전반적인 매설환경 및 토지이용 현황은 유사한 것으로 확인되었다.
- A-1구간은 교통하중이 발생하는 구간이며, 물비침과 지반침하 등은 관찰되지 않아 관로 누수발생은 없는 것으로 사료되나, 차량 반복 하중에 의한 손상에 대비하여 지속적인 주의관찰이 필요할 것으로 판단된다.

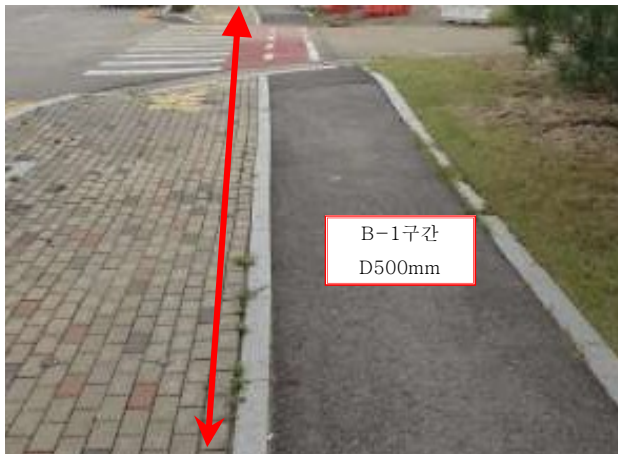
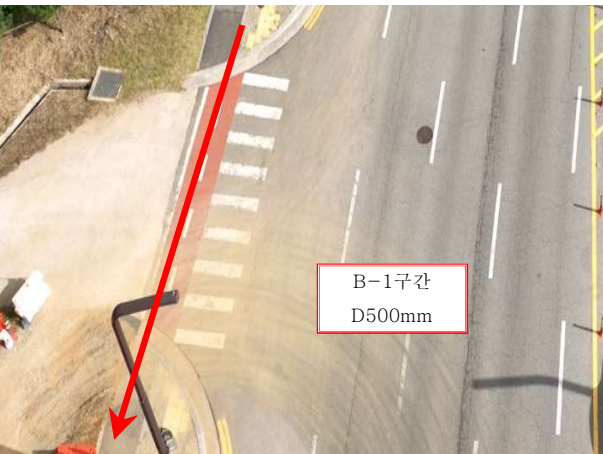
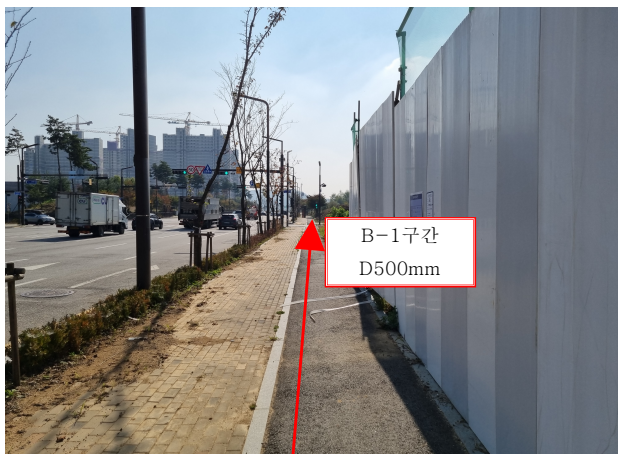
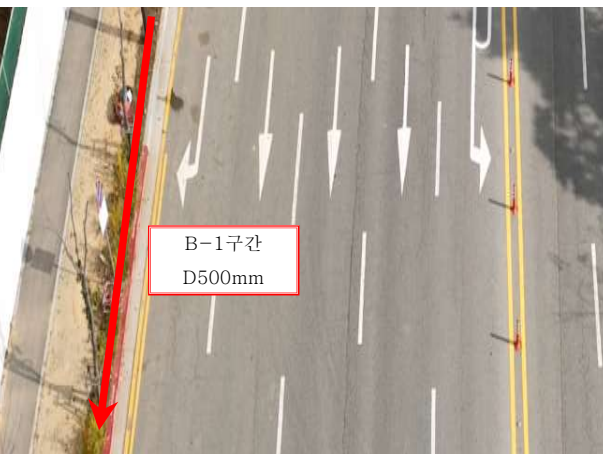
| No. 48(B-1구간) | 매설환경 상태양호 | No. 48(B-1구간) | 매설환경 상태양호 |
| No. 60.00 | 매설환경 상태양호 | No. 60+00 | 매설환경 상태양호 |

- B-1구간(No.47+16.00~72+16.00, L=494.00m)은 DS-V25(No.47+16.00)에서 시작하여 송·배수통합밸브실(No.72+16.00)까지 주변 보도 및 나대지에 매설되어있다.
- 설계자료와 비교·분석 결과, 전반적인 매설환경 및 토지이용 현황은 유사한 것으로 확인되었다.

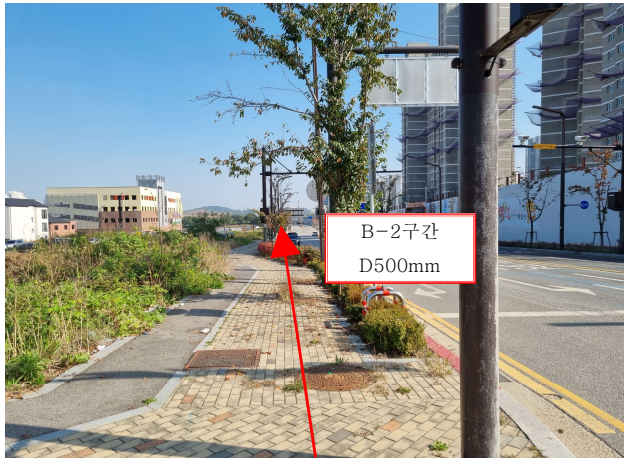
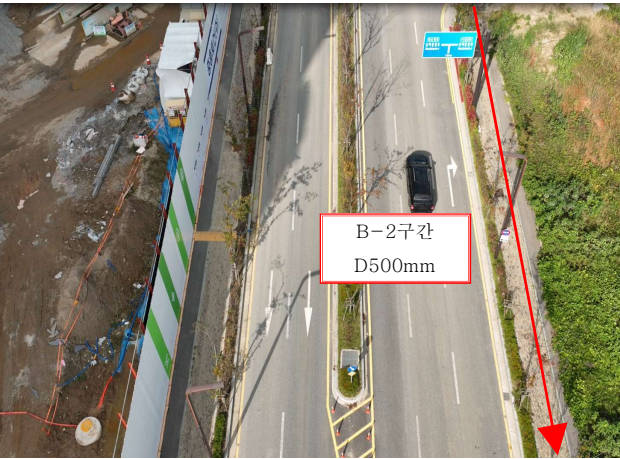
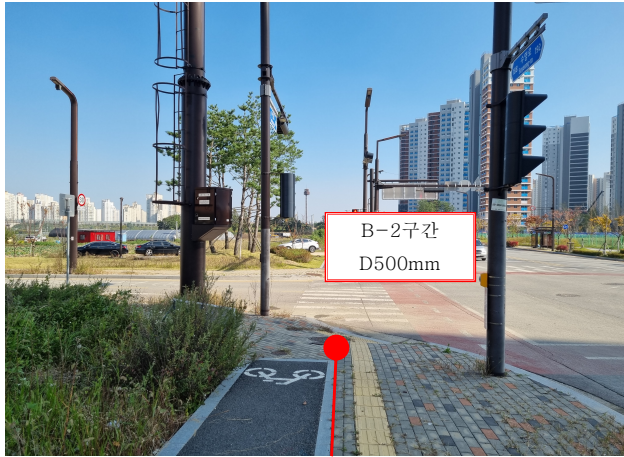
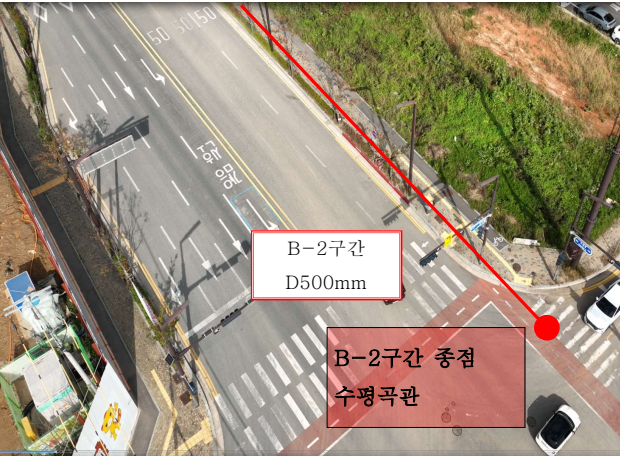
| No. 80+00 | 매설환경 상태양호 | No. 80+00 드론 촬영 전경 | 매설환경 상태양호 |
| No. 84+5.63(B-2 종점부) | 매설환경 상태양호 | No. 84+5.63(B-2 종점부) 드론 촬영 전경 | 매설환경 상태양호 |

- B-2구간(72+16.00~84+9.63, L=233.63m)은 송·배수통합벨브실 (No.72+16.00)에서 시작하여 도로를 횡단하여 보도부에 매립되어 No.84+9.63(수평곡관)까지 설치되어 있다.
- B-2구간은 교통하중이 발생하는 구간이며, 물비침과 지반침하 등은 관찰되지 않아 관로 누수발생은 없는 것으로 사료되나, 차량 반복 하중에 의한 손상에 대비하여 지속적인 주의관찰이 필요할 것으로 판단된다.

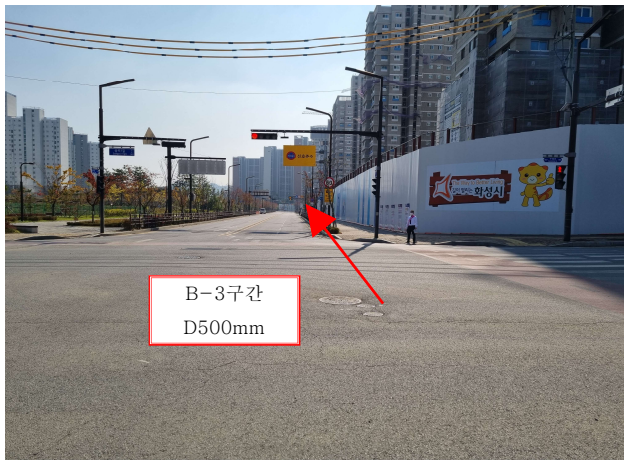
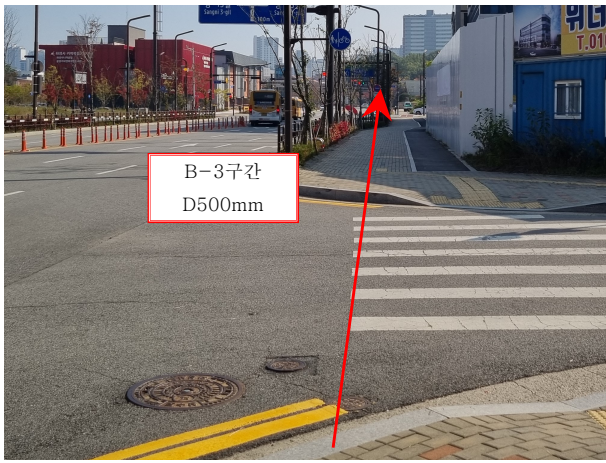
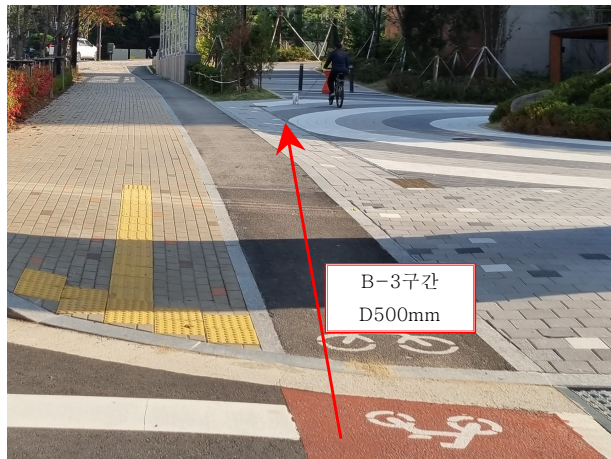
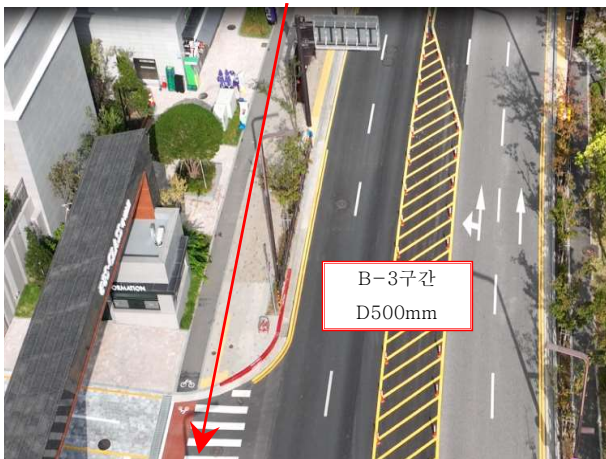
| No. 85+00 | 매설환경 상태양호 | No. 92+00 | 매설환경 상태양호 |
| No. 159+00 | 매설환경 상태양호 | No. 159+00 | 매설환경 상태양호 |

- B-3구간(No.84+9.63 ~ 175+9.4, L=1,819.77m)은 차도를 횡단하여 No.175+9.4(B구간 중점)까지 인도 및 나대지에 매설되어있다.
- B-3구간은 교통하중이 발생하는 구간이며, 물비침과 지반침하 등은 관찰되지 않아 관로 누수발생은 없는 것으로 사료되나, 차량 반복 하중에 의한 손상에 대비하여 지속적인 주의관찰이 필요할 것으로 판단된다.
- 설계자료와 비교·분석 결과, 전반적인 매설환경 및 토지이용 현황은 유사한 것으로 확인되었다.

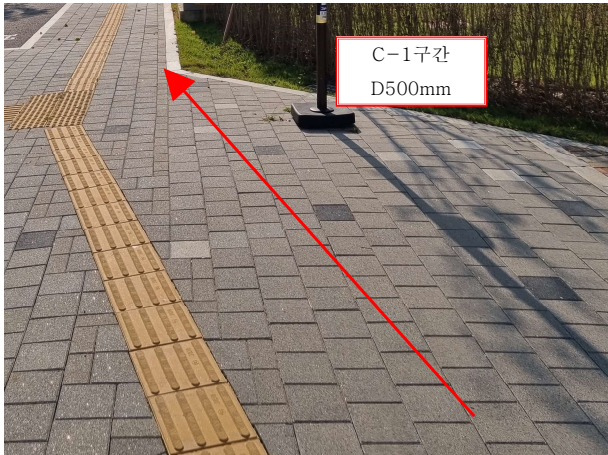
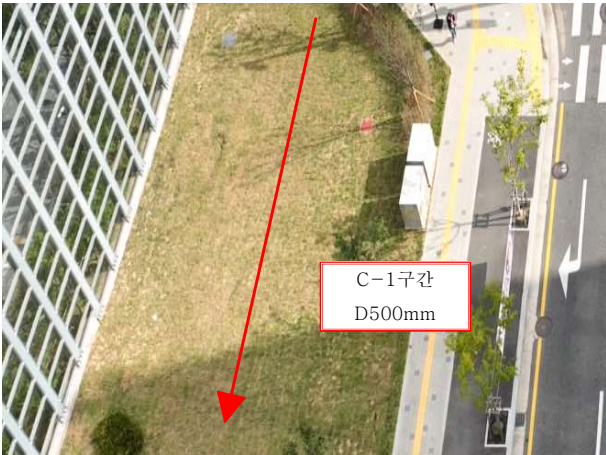
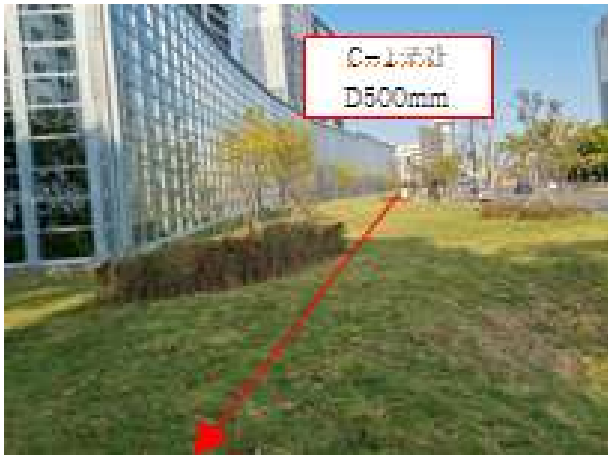
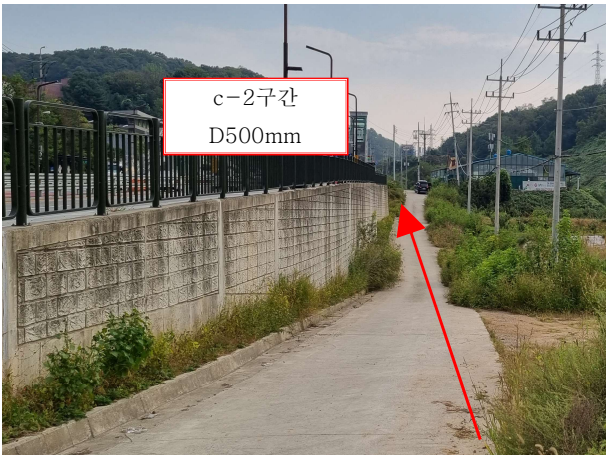
| No. 176(C-1구간 시점) | 매설환경 상태양호 |
| 매설환경 상태양호 | 매설환경 상태양호 |

○ C-1구간은 교통하중이 발생하는 구간이며, 물비침과 지반침하 등은 관찰되지 않아 관로 누수발생은 없는 것으로 사료되나, 차량 반복 하중에 의한 손상에 대비하여 지속적인 주의관찰이 필요할 것으로 판단된다.

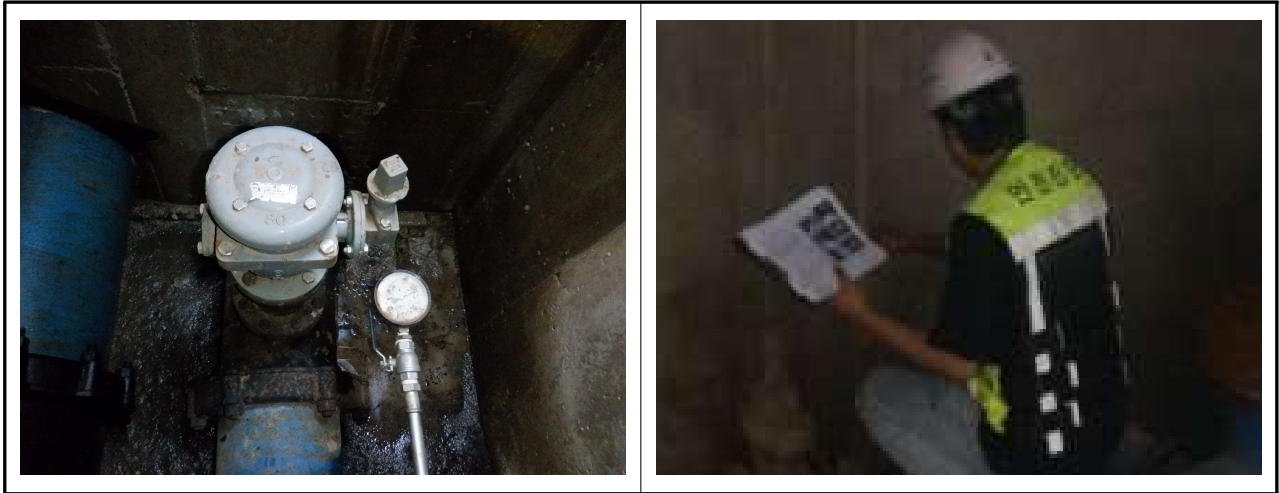
[밸브실 상세조사 현황]

밸브실의 경우 2022년 정밀안전점검 이후 총 15개소 밸브실 중 7개소 밸브실에서 보수가 실시된 것으로 조사되었고 그 외 보수가 시행되지 않은 밸브실의 경우 전차와 손상현황은 유사한 상태이다. 특히 15개소 밸브실 중 하천구간에 위치한 ES-D2(1), (2)밸브실에서 집중호우 시 수위강하로 인해 주변 토사가 유실되면서 발생한 것으로 추정되는 상부 토사매몰이 조사되었다.

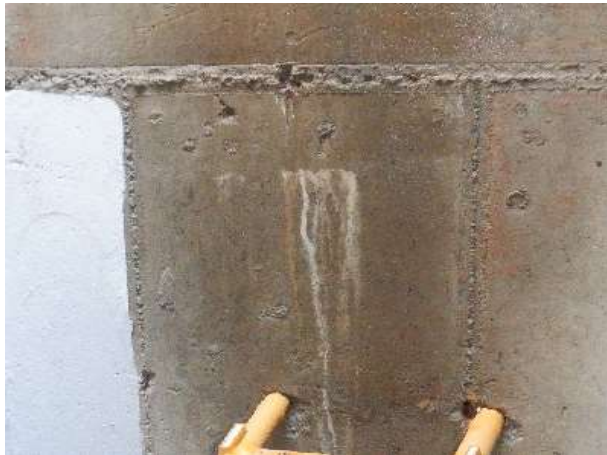
| ES-A1 벽체 | 표면백태 | DS-V25 상부슬래브 | 표면백태 |

- 밸브실 내부에서 조사된 백태의 원인으로는 DS-V25 상부슬래브 설비 설치를 위한 천공부 우수유입, ES-A1, DS-D1 벽체의 경우 표면부 공용 중 건습작용에 의한 것으로 해당 부재가 내력벽인 것을 감안하여 내구성 확보 차원에서의 표면보수가 필요할 것으로 판단된다.
- 또한 FS-D2에서 조사된 국부적인 균열(0.3mm이상)의 상부슬래브 하면에서 조사되었으며 이는 건조수축 및 수화열에 의한 손상으로 구조적인 손상은 아닌 것으로 판단되지만 균열폭이 0.3mm 이상인 것을 고려하여 주입보수가 요구된다.
- 한편, 단면손상의 경우 박락, 철근노출 등이 조사되었으며, 이는 시공미흡(피복부족), 다짐부족, 공용 중 점검자의 점검장비 투입등에 따른 외부충격에 의한 것으로 판단되며, 방치 시 2차적인 손상 발생 및 손상진전이 우려되므로 면보수(단면보수, 단면보수(방청)을 통한 유지관리가 바람직할 것으로 판단된다.

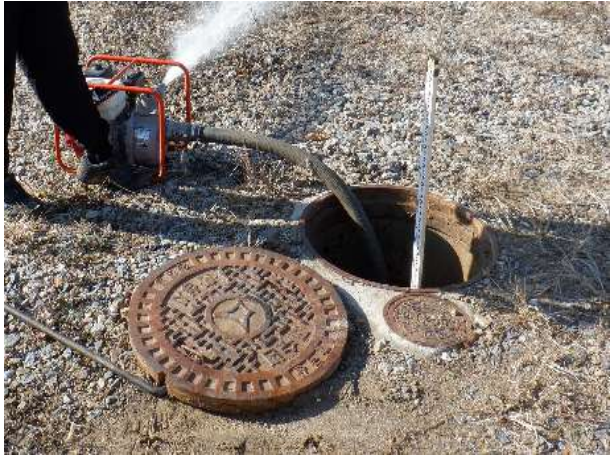
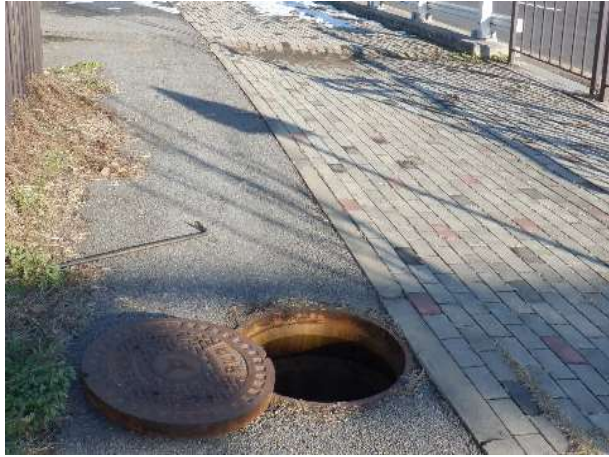
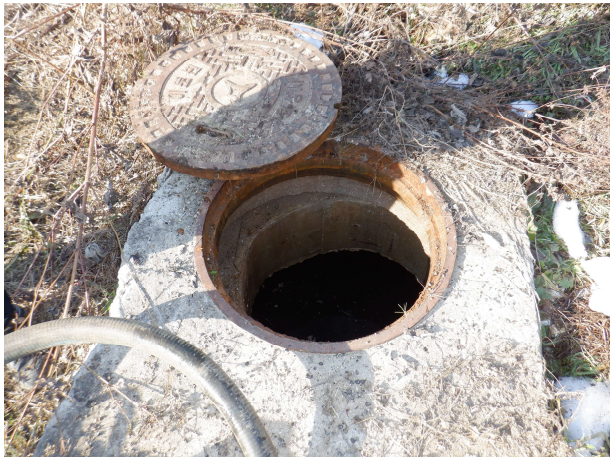
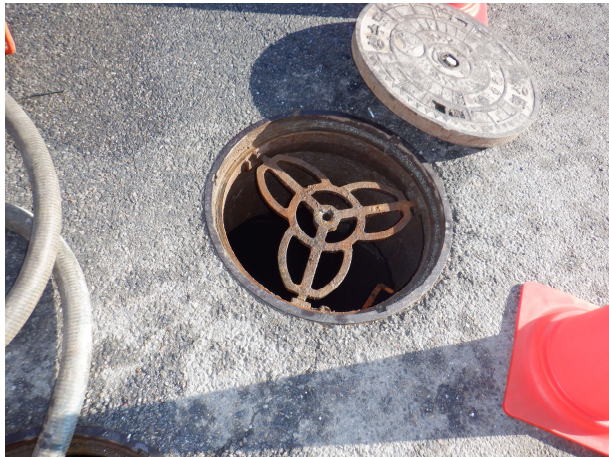
| 밸브실 | 출입구 원형 뚜껑 | 밸브실 | 출입구 원형 뚜껑 |
| 밸브실 | 출입구 원형 뚜껑 | 밸브실 | 볼트 잠금형 뚜껑 |

- 화성봉담2 지구외 배수지 밸브실은 양호한 상태의 원형 뚜껑, 일부 볼트 잠금형 뚜껑이 설치된 것으로 조사되었다. 다만, 뚜껑 받침 고무패킹 마모, 뚜껑 볼트 미체결 등으로 인해 출입구 외부수 유입이 발생하는 것으로 파악되며, 그로 인한 밸브실 침수 및 구조물의 열화가 발생할 수 있으므로 밀폐된 원형 규격 제품으로 뚜껑 교체 또는 패킹 보수가 필요할 것으로 사료된다.

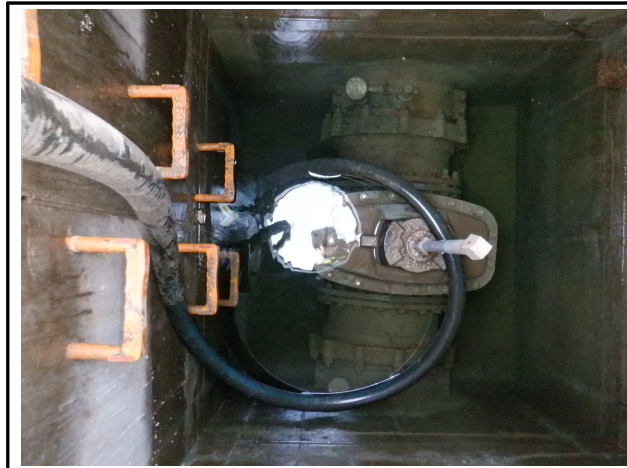
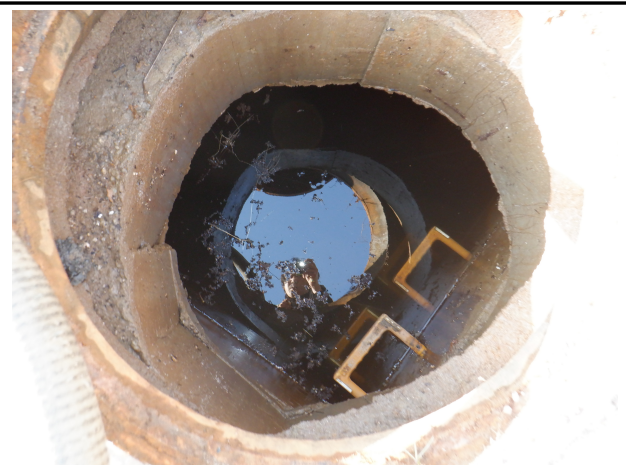
밸브실 내부 침수

- 밸브실 침수는 대부분 출입구 뚜껑 등을 통한 지표수 유입, 하천에 위치한 밸브실에서 하천수 유입 등이 원인이며, 일부 밸브실은 결함부 누수 또는 외부수 유입으로 침수가 되기도 한다. 밸브실 침수 방지를 위해서는 출입구 증고, 밀폐형 뚜껑 교체, 결함부 보수 등 적극적인 조치가 필요하다. 또한, 밸브실의 설치 환경조건과 계절적 영향 등으로 완전한 침수 방지가 현실적으로 곤란할 경우 중요 밸브실을 우선하여 정기적인 양수작업을 실시하여 내부 건조상태를 유지시키는 것이 바람직할 것으로 판단된다.

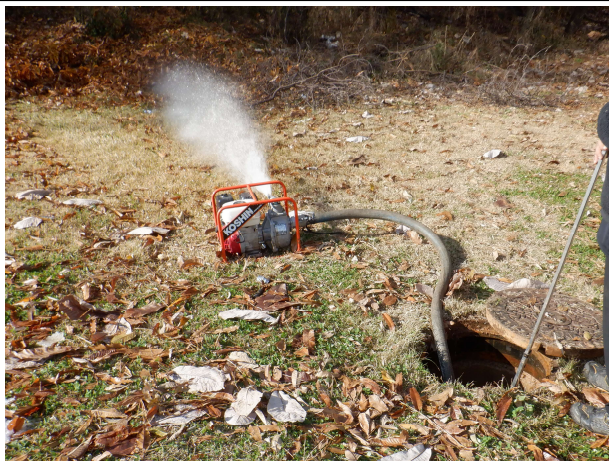
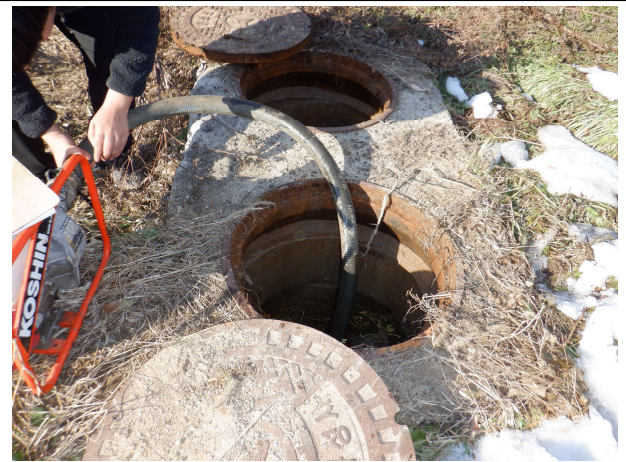
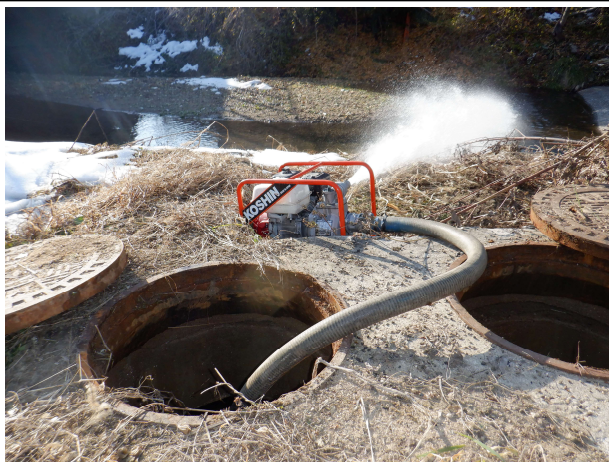
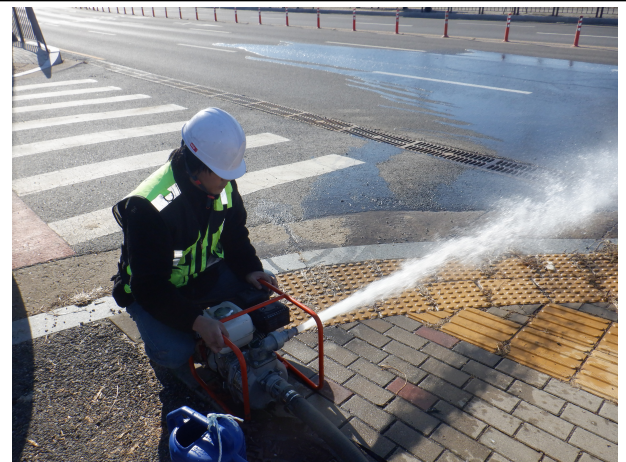
양수작업 중 전경

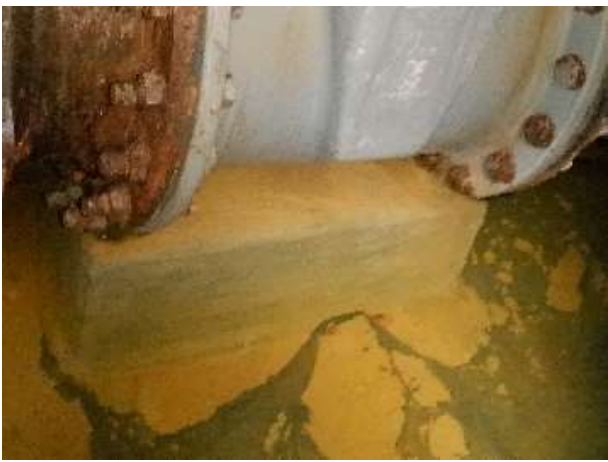
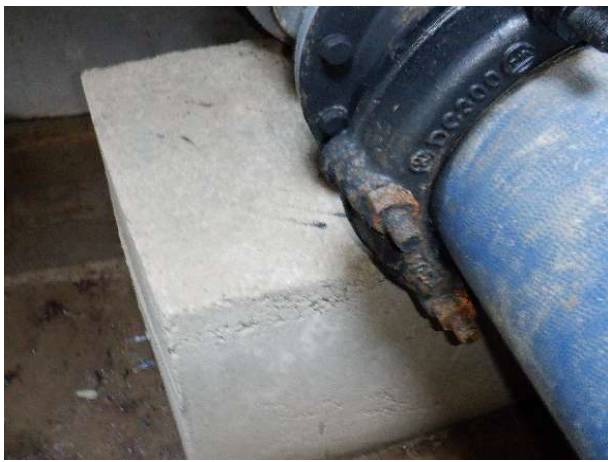
| 밸브실 내부 | | 받침 콘크리트<br>상태양호 | |

○ 화성봉담2 지구외 배수지 송수관로 계통 밸브실의 경우 대체적으로 배관설비의 받침상태는 양호한 것으로 조사되었다. 다만, 공용 중 발생할 수 있는 신규 손상에 대한 주의관찰을 통한 유지관리가 바람직할 것으로 판단된다.

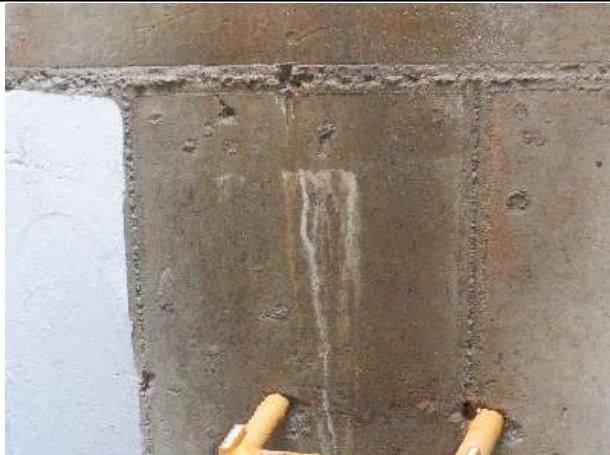
| ES-A1 벽체 | 표면백태 | DS-V25 상부슬래브 | 표면백태 |

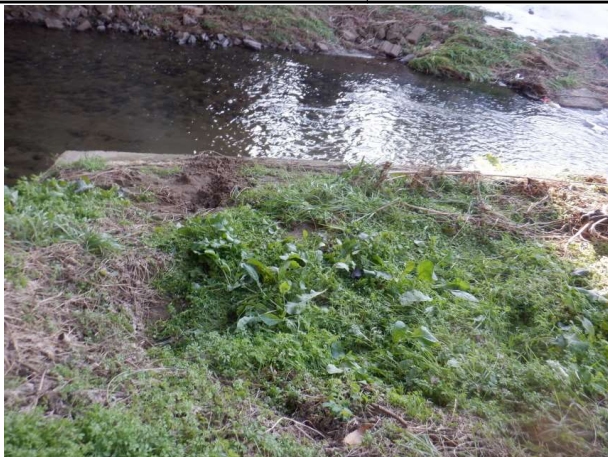
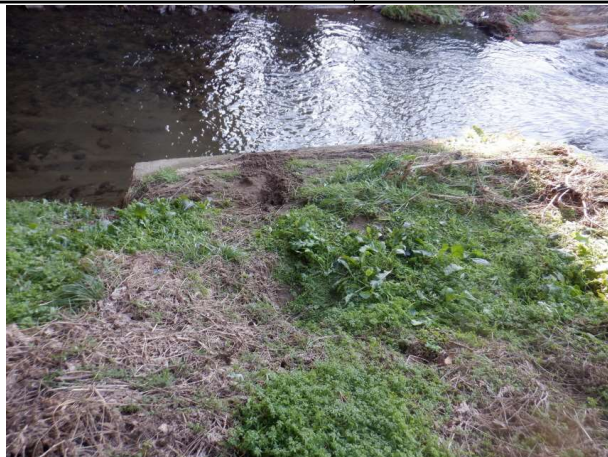
| ES-D2(1), (2) | 상부 토사매물 현황(2) | ES-D2(1), (2) | 상부 토사매물 현황(3) |

화성봉담2 지구외 배수지 송수관로 밸브실 점검결과 구조물 내부, 밸브실 및 배관에 중대결함은 없는 것으로 조사되었다 다만, ES-D2(1), (2) 밸브실 상부에서 토사매물이 조사되었다. 이는 장마철 집중호우 시 수위강하로 인한 유수작용에 의해서 유실된 토사물이 적재되어 매물된 것으로 추정되며 현재 이로인하여 내부의 접근이 불가능한 상태이므로 조속한 조치가 필요한 상태이다. 그 외 밸브실 내부에서 조사된 손상 들의 경우 대부분 공용 중 환경적인 요인 시공초기 건조수축 및 수화열, 시공미흡(피복부족, 다짐미흡)에 의한 균열, 백태, 이격, 박락 등의 손상이 조사되어 손상별 적절한 조치가 필요할 것으로 판단된다.

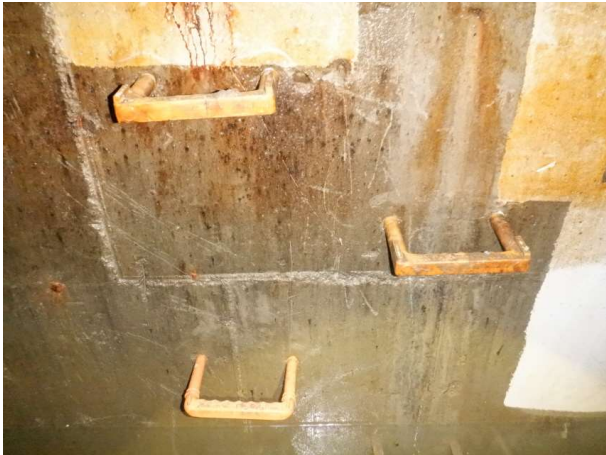
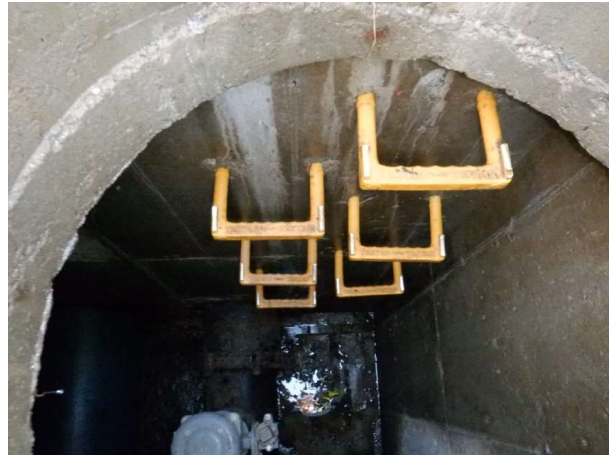
송수관로 추락방지시설은 배수실 내부 진입사다리 등이 공중의 추락 위험성이 있는 위치에 설치되어 있어 외관조사를 실시하였으며 사다리 파손, 변형 등의 손상이 없는 양호한 상태로 조사되었다.

| 이토밸브실 | 제수밸브실 |

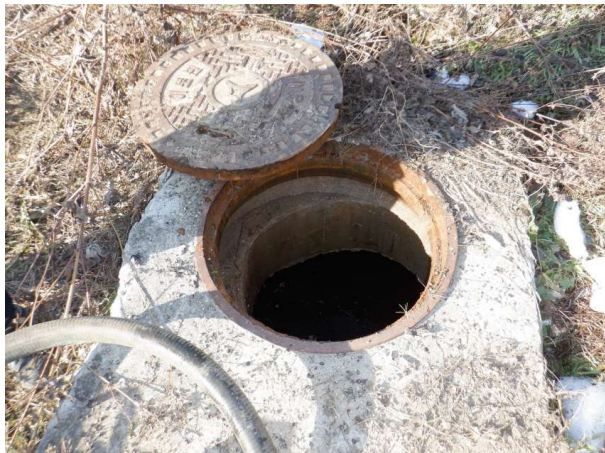
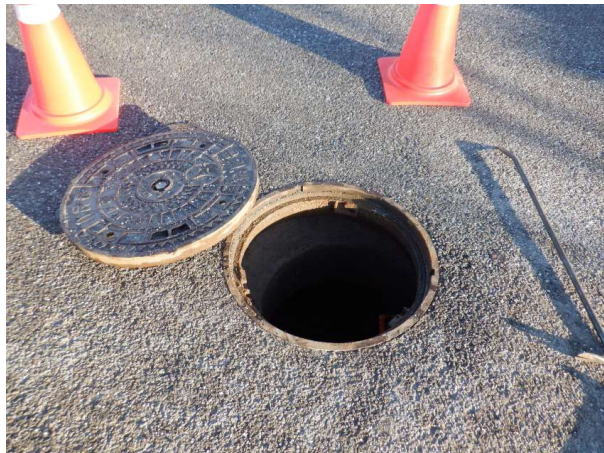
송수관로 환기구 등의 덮개는 시설물 출입구 및 환기와 같은 시설물 유지관리 목적으로 차량 및 보행자 이동구간에 대부분 설치되어 있다. 화성봉담2 지구외 배수지 송수관로 밸브실에 설치된 환기구 덮개는 추락방지를 위한 철제 맨홀이 설치되어 있고 파손 및 변형의 손상이 없는 양호한 상태로 조사되었다.

| 이토밸브실 | 맨홀 덮개 상태양호 | 제수밸브실 | 맨홀 덮개 상태양호 |

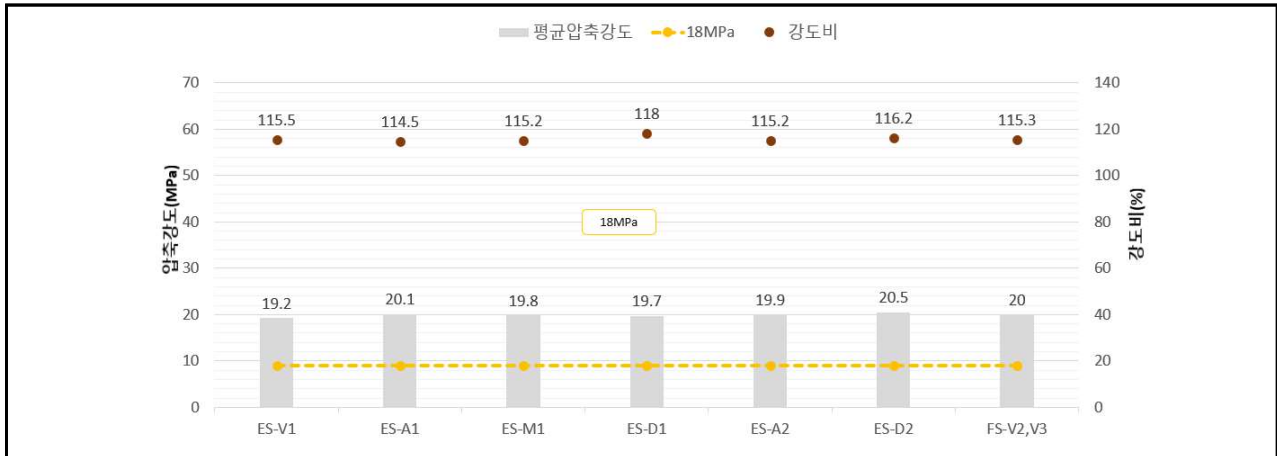
【그림 4.2】 반발경도시험 측정결과 그래프(밸브실)

모든 부재의 추정압축강도가 설계기준강도의 100%를 상회하며, 외관조사 시 구조적으로 문제가 될 만한 손상이 발생하지 않은 것으로 조사되어 콘크리트의 강도에 특별한 문제점은 없는 것으로 판단된다.

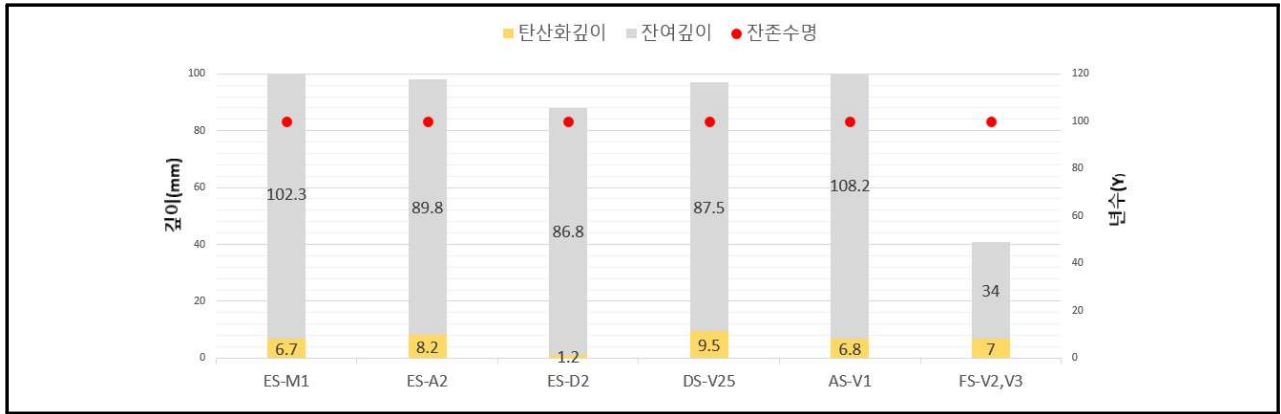
【그림 4.3】 탄산화시험 측정결과 그래프(밸브실)

밸브실의 경우 탄산화 잔여깊이가 30.0mm로 분석되어 “a” 로 평가되어 탄산화에 의한 철근부식의 가능성은 거의 없는 것으로 판단된다.
