# 14 훈남도 이배수지

# 01 토목구조물

2024년 화성시 상수도시설물 안전점검

향남반야배수지(신) - 1지 도류벽(2)

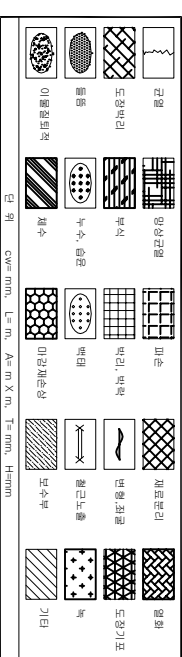
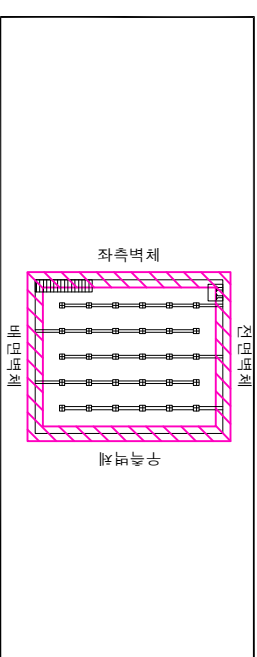
## 전면벽체

| No. | 손상 내용 | 손상 크기 | | | 손상 수량 | 단위 | 비고 | | |
|---|---|---|---|---|---|---|---|---|--|
| 1 | 관부식 | | | | 1 | 1.00 | EA | 기타 | |
| 2 | 관부식 | | | | 1 | 1.00 | EA | 기타 | |
| 3 | 관부식 | | | | 1 | 1.00 | EA | 기타 | |
| 4 | 균열(0.3mm이하) | 0.2 | | 3.0 | 1 | 3.00 | m | 기타 | |
| 5 | 균열(0.3mm이상) | 0.1 | | 4.5 | 1 | 4.50 | m | 기타 | |
| 6 | 관부식 | | | | 1 | 1.00 | EA | 기타 | |
| 8 | 관부식 | | 0.1 | 0.1 | 1 | 0.01 | m <sup>2</sup> | 보수 | |
| 9 | 관부식 | | 0.3 | 0.3 | 1 | 0.09 | m <sup>2</sup> | 기타 | |
| 10 | 관부식 | | 0.1 | 0.1 | 2 | 0.02 | m <sup>2</sup> | 기타 | |
| 14 | 관부식(철근부식) | | | | 1 | 1.00 | EA | 기타 | |
| 15 | 관부식 | | 0.1 | 0.1 | 1 | 0.01 | m <sup>2</sup> | 기타 | |
| 18 | 관부식 | | 0.1 | 0.1 | 1 | 0.01 | m <sup>2</sup> | 기타 | |
| 19 | 관부식 | | 0.1 | 0.1 | 1 | 0.01 | m <sup>2</sup> | 기타 | |
| 20 | 관부식 | | 0.1 | 0.1 | 1 | 0.01 | m <sup>2</sup> | 기타 | |

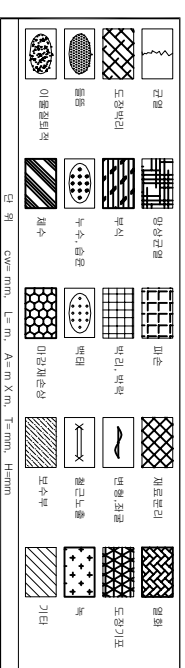
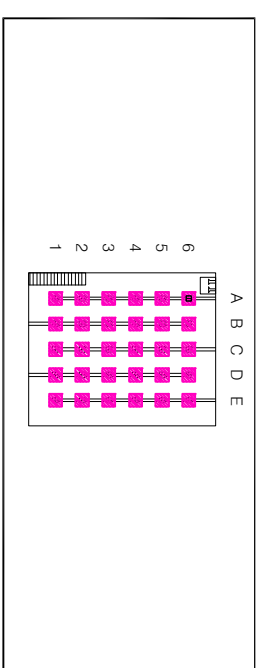
형남도이배수지 - 1지 기동(1)

| No. | 손상 내용 | 손상 크기 | | | | 단위 비교 | | | |
|---|---|---|---|---|---|---|---|---|---|
| 1 | 복합(부식) | 0.1 | | 0.1 | | EA | 수량 | ㎡ | 기준 |

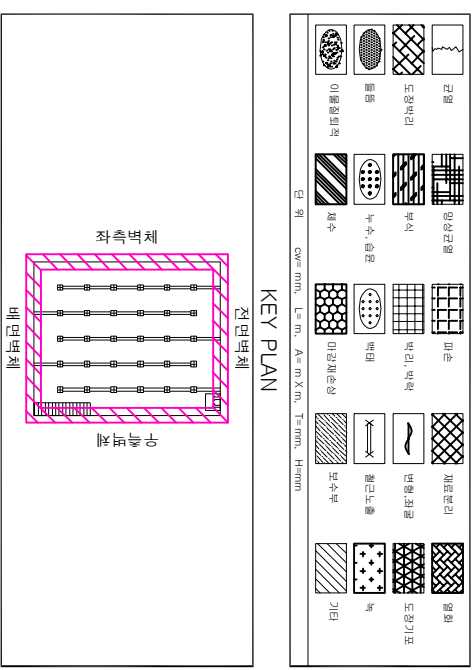
함남도이배수지 - 2지 벽체

| No. | 손상 내용 | 손상 크기 | | | 손상 수량 | 단위 | 비고 |
|---|---|---|---|---|---|---|---|
| 1 | 관부식 | | | | 1 | 1.00 | EA<br>기존 |
| 2 | 균열 (0.3mm01만) | 0.1 | | 0.5 | 1 | 0.50 | m<br>기존 |
| 3 | 균열 (0.3mm01만) | 0.1 | | 3.0 | 1 | 3.00 | m<br>기존 |
| 4 | 균열 (0.3mm01만) | 0.1 | | 2.0 | 1 | 2.00 | m<br>기존 |
| 5 | 균열 (0.3mm01만) | 0.1 | | 1.0 | 1 | 1.00 | m<br>기존 |
| 6 | 균열 (0.3mm01만) | 0.1 | | 2.5 | 1 | 2.50 | m<br>기존 |
| 7 | 관부식 | | | | 1 | 1.00 | EA<br>기존 |
| 8 | 균열 (0.3mm01만) | 0.1 | | 3.0 | 1 | 3.00 | m<br>기존 |
| 9 | 균열 (0.3mm01만) | 0.1 | | 3.0 | 1 | 3.00 | m<br>기존 |
| 13 | 균열 (0.3mm01만) | 0.1 | | 2.5 | 1 | 2.50 | m<br>기존 |
| 14 | 균열 (0.3mm01만) | 0.1 | | 1.0 | 1 | 1.00 | m<br>기존 |
| 15 | 균열 (0.3mm01만) | 0.1 | | 3.0 | 1 | 3.00 | m<br>기존 |
| 16 | 균열 (0.3mm01만) | 0.1 | | 4.0 | 1 | 4.00 | m<br>보수 |
| 17 | 균열 (0.3mm01만) | 0.1 | | 3.0 | 1 | 3.00 | m<br>보수 |
| 18 | 균열 (0.3mm01만) | 0.1 | | 1.5 | 1 | 1.50 | m<br>보수 |
| 19 | 균열 (0.3mm01만) | 0.1 | | 4.0 | 1 | 4.00 | m<br>보수 |
| 20 | 균열 (0.3mm01만) | 0.1 | | 1.2 | 1 | 1.20 | m<br>보수 |

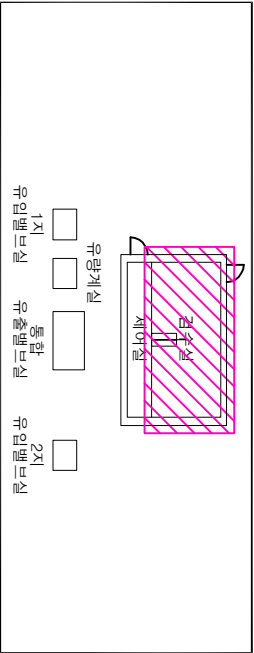
| No. | 손상 내용 | 손상 크기 | | | 손상 수량 | 단위 | 비고 |
|---|---|---|---|---|---|---|---|
| 1 | 균열 (0.3mm미만) | 0.2 | | 0.8 | | 1 | 0.80 m 보수 |
| 2 | 균열 (0.3mm미만) | | | 1.3 | | 1 | 1.30 m 보수 |
| 3 | 균열 (0.3mm미만) | 0.1 | | 1.4 | | 1 | 1.40 m 보수 |
| 4 | 균열 (0.3mm미만) | 0.1 | | 0.3 | | 1 | 0.30 m 보수 |
| 5 | 균열 (0.3mm미만) | 0.1 | | 1.5 | | 1 | 1.50 m 보수 |
| 6 | 균열 (0.3mm미만) | 0.1 | | 2.0 | | 1 | 2.00 m 보수 |
| 7 | 균열 (0.3mm미만) | 0.1 | | 0.2 | | 1 | 0.20 m 보수 |
| 8 | 균열 (0.3mm미만) | | | 1.5 | | 1 | 1.50 m 보수 |
| 9 | 균열 (0.3mm미만) | 0.1 | | 0.4 | | 1 | 0.40 m 보수 |
| 10 | 도장손상(벽리) | | 0.8 | 3.0 | | 1 | 2.40 m <sup>2</sup> 기준 |
| 11 | 균열 (0.3mm미만) | 0.1 | | 0.8 | | 1 | 0.80 m 보수 |
| 12 | 균열 (0.3mm미만) | 0.2 | | 0.6 | | 1 | 0.60 m 보수 |
| 13 | 균열 (0.3mm미만) | 0.2 | | 0.3 | | 3 | 0.90 m 보수 |
| 14 | 균열 (0.3mm미만) | 0.1 | | 0.1 | | 1 | 0.10 m 보수 |
| 15 | 균열 (0.3mm미만) | 0.1 | | 0.5 | | 1 | 0.50 m 보수 |
| 16 | 균열 (0.3mm미만) | 0.2 | | 1.0 | | 2 | 2.00 m 보수 |
