**동탄산척배수지,  
동탄산척가압장,  
동탄산척송수관로**

# I . 동탄산척배수지

## II. 동탄산척가압장

### Ⅲ. 동탄산척송수관로

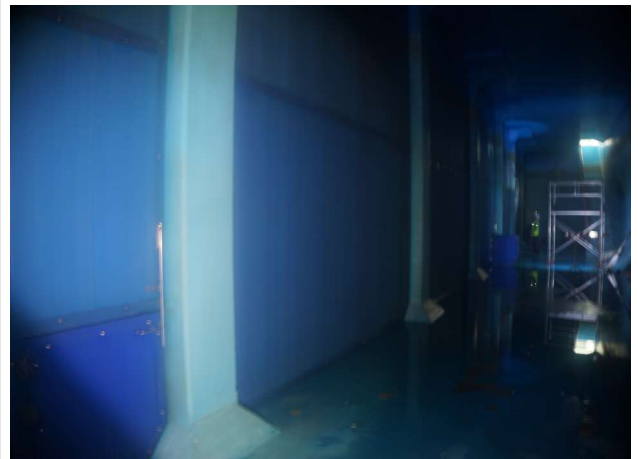
배수지2지 도류벽 상태양호

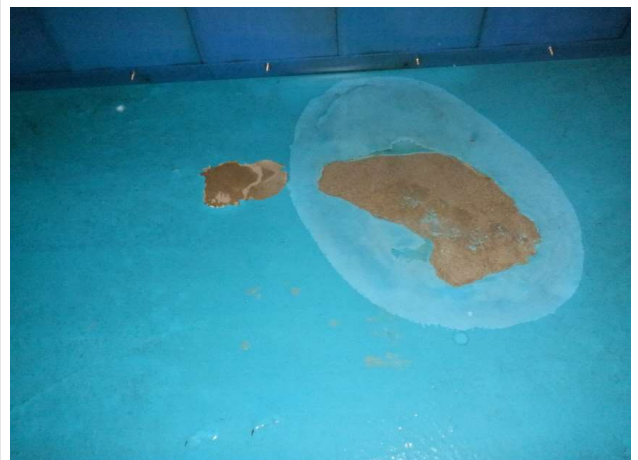
배수지3지 바닥슬래브 기포, 도장박리, 박락

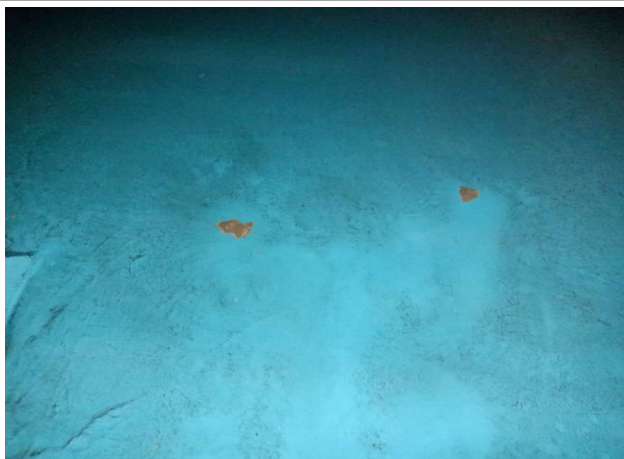
배수지3지 바닥슬래브 도장박리, 박락

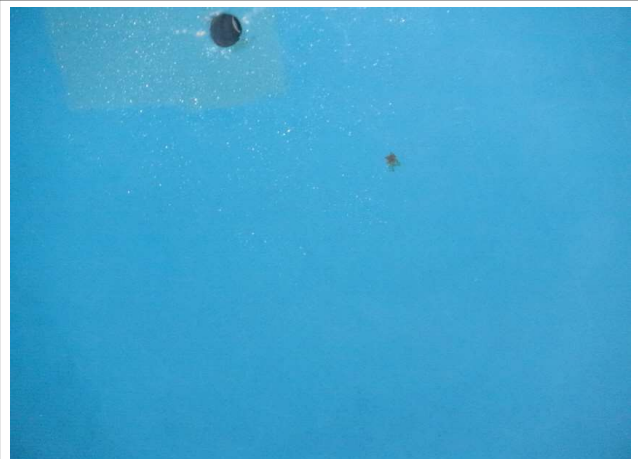
배수지4지 상부슬래브 녹물

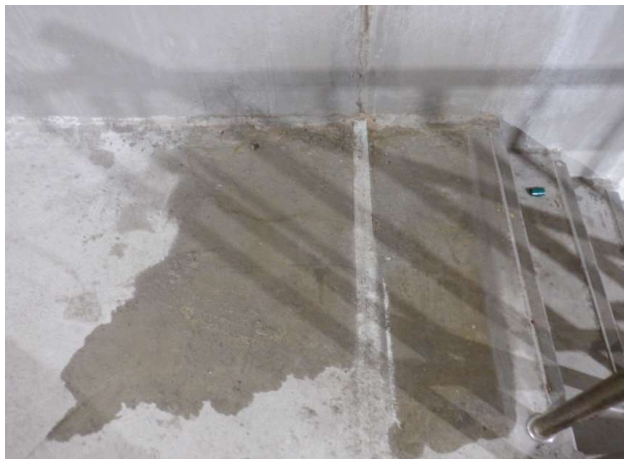
3~4호지 유입배관실 바닥 이음 열화

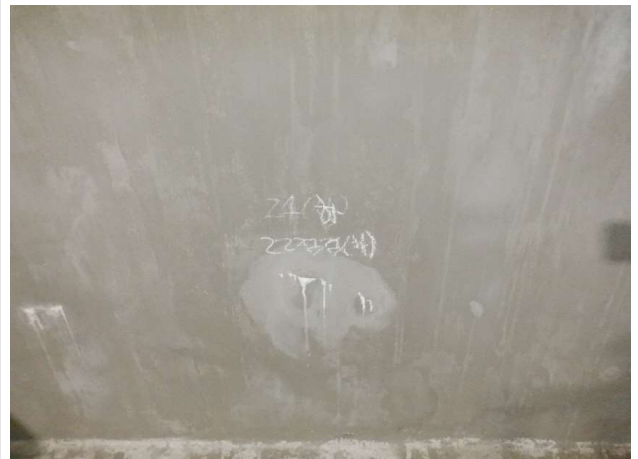
3~4호지 유입배관실 벽체 백태

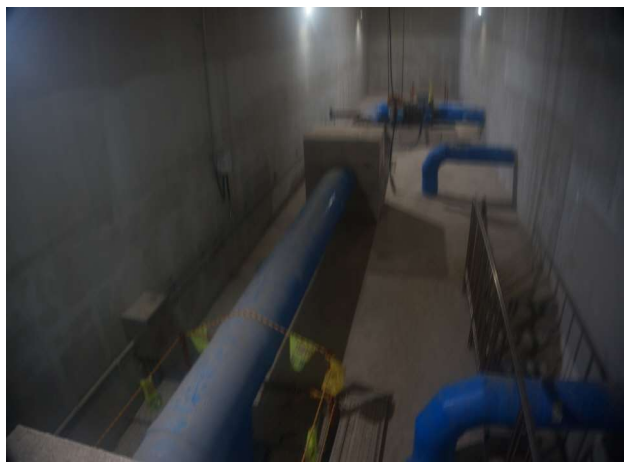
유입밸브실 배관 상태양호

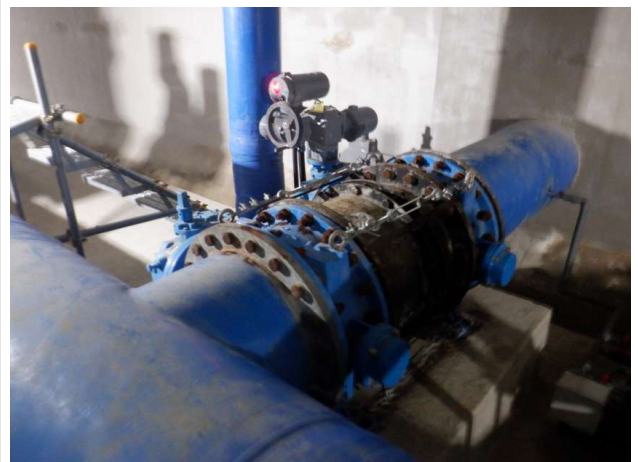
유입밸브실 밸브 상태양호

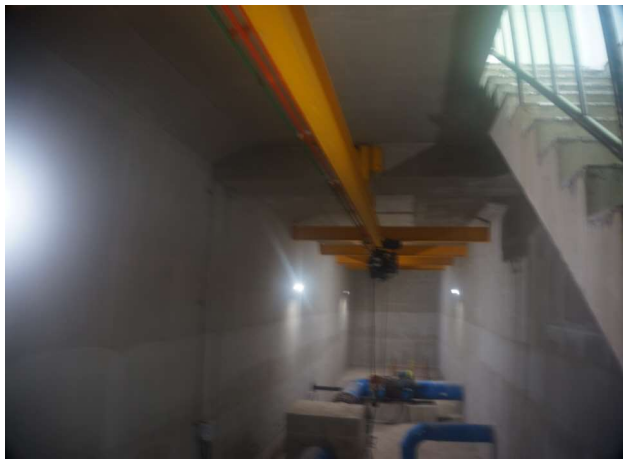
유입밸브실 호이스트 상태양호

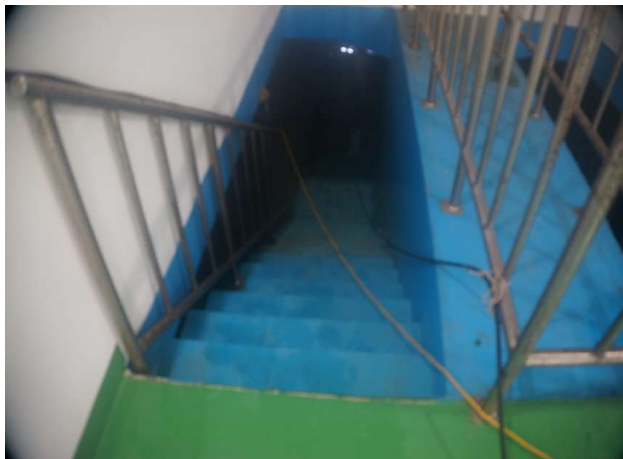
배수지 안전난간 상태 양호

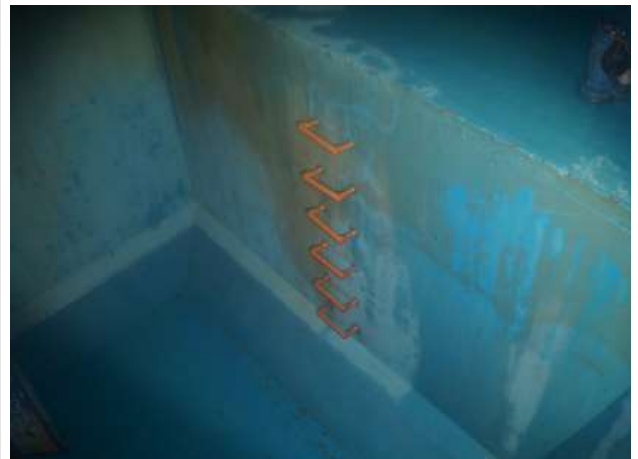
배수지 내부 사다리 상태양호

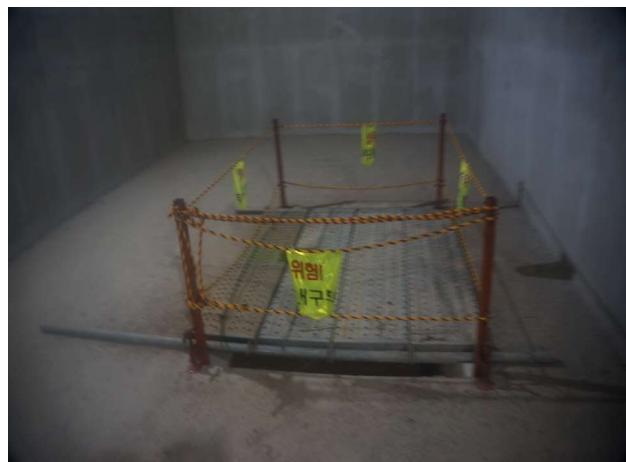
유입밸브실 안전 난간 미설치

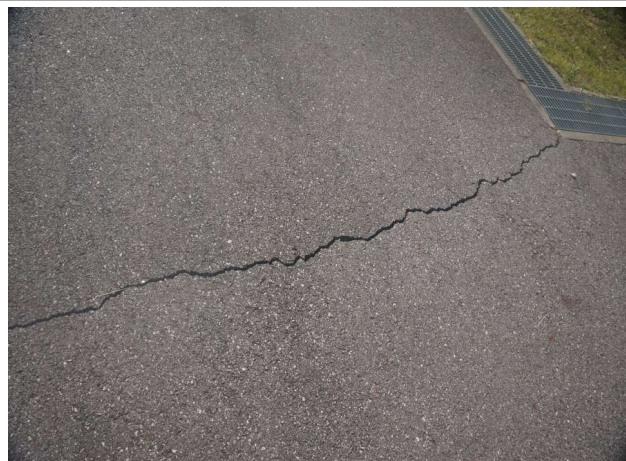
장내포장 아스팔트 균열

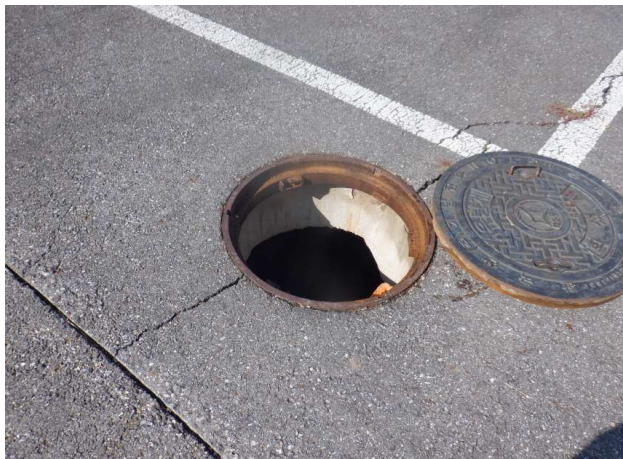
유량계실 출입구 상태양호

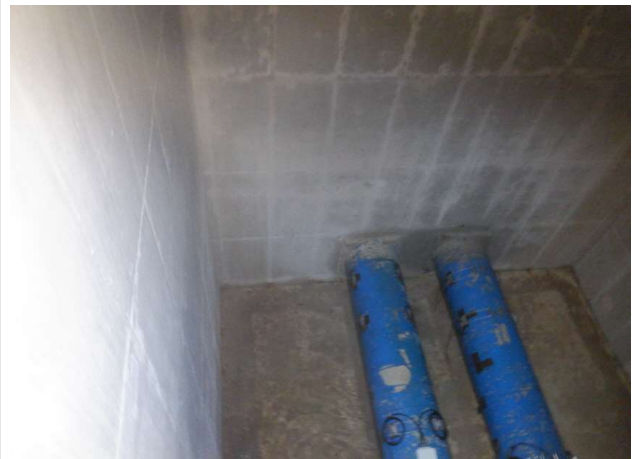
유량계실 내부 상태양호

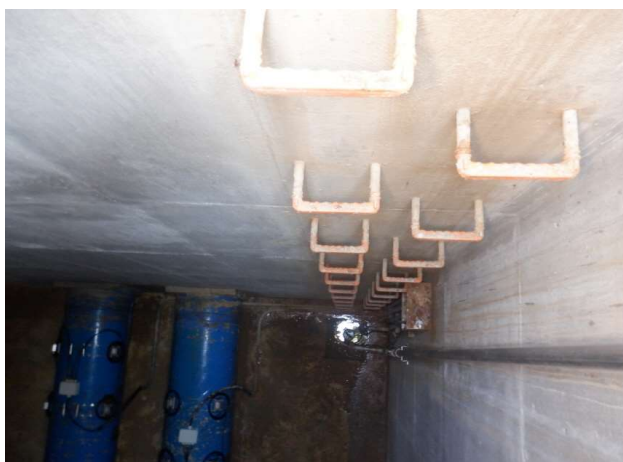
유량계실 내부 상태양호

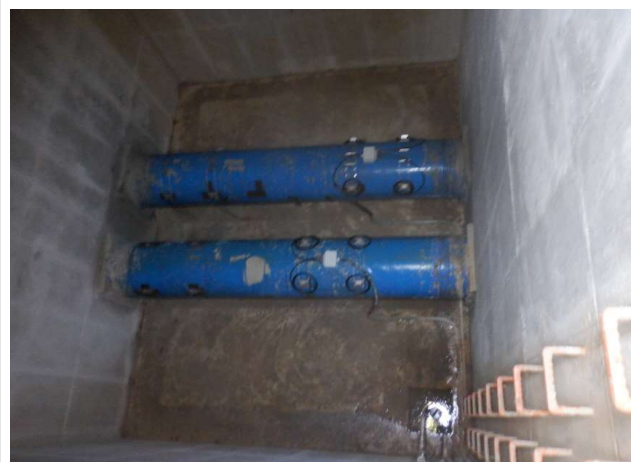
유량계실 내부 상태양호

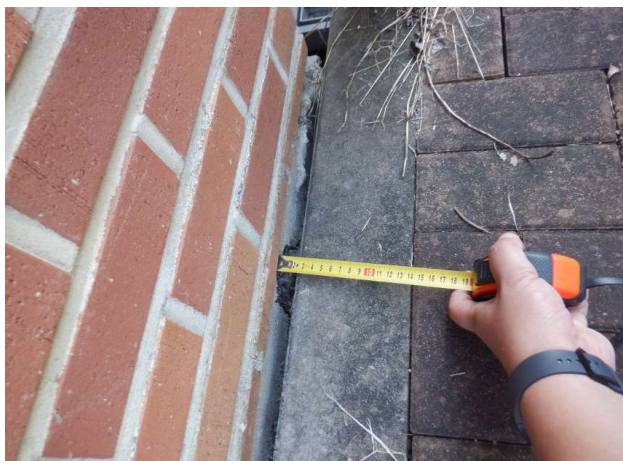
건축물 외부 바닥 이격

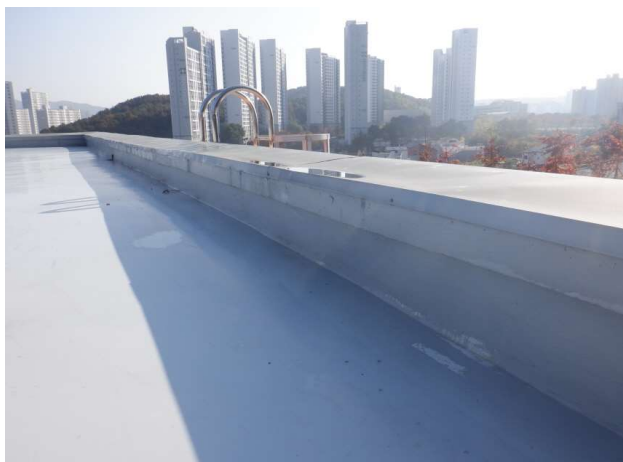
옥상 방수층, 파라펫 상태양호 현황

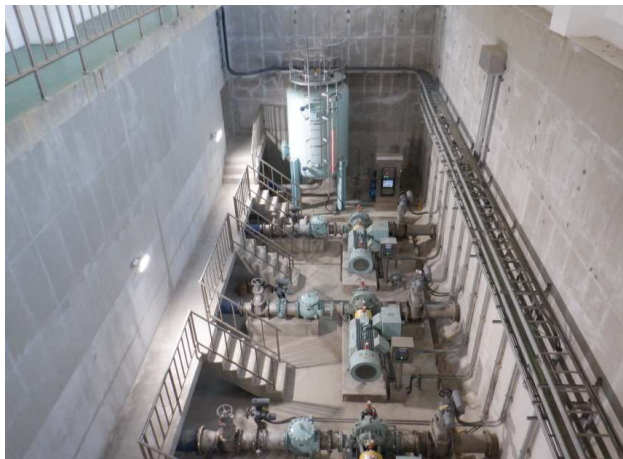
펌프 및 모터설비 전경

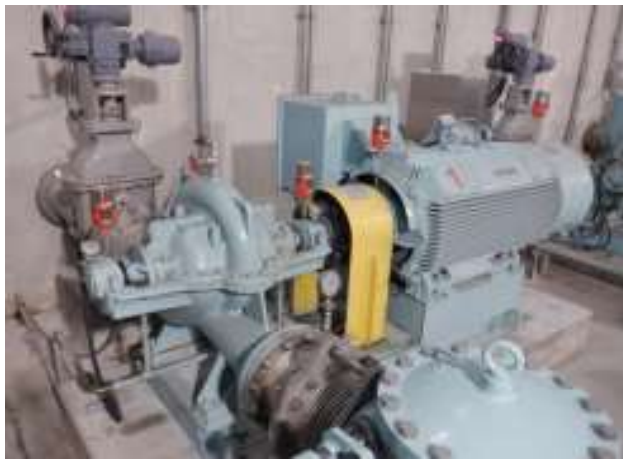
펌프 상태양호 현황

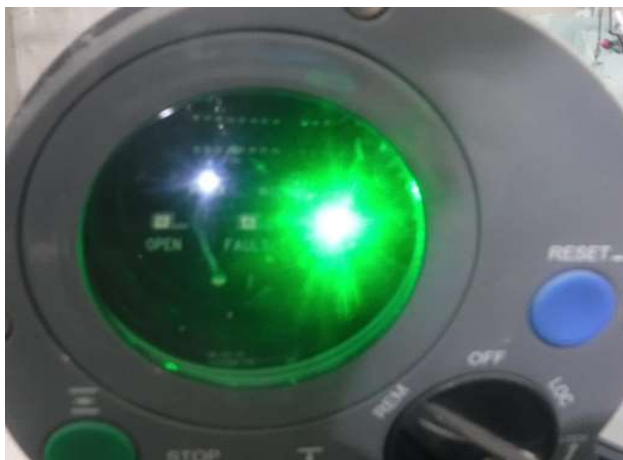
전동밸브 상태양호 현황

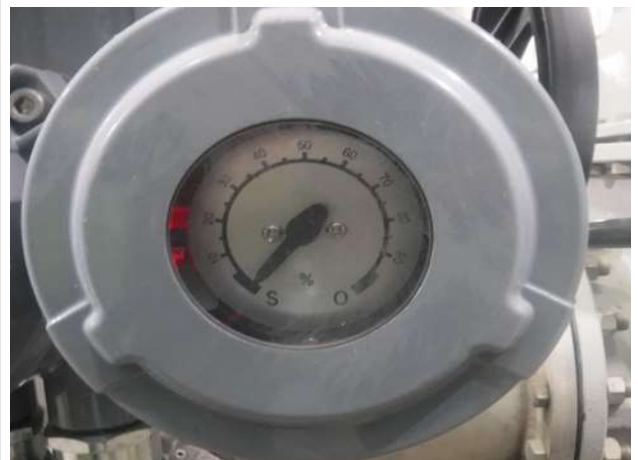
전동밸브 개도계 상태양호 현황

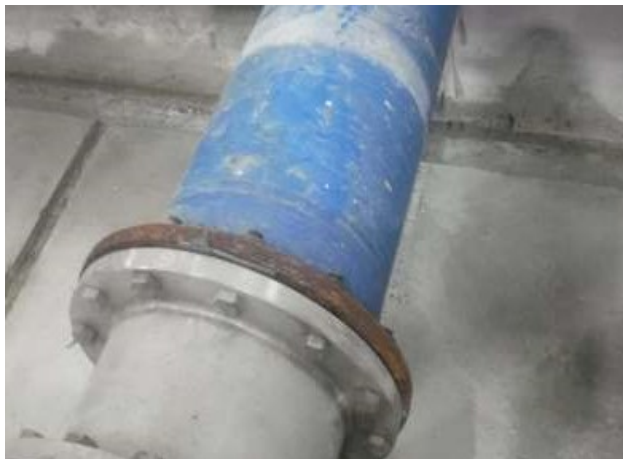
펌프실 배관 상태양호 현황

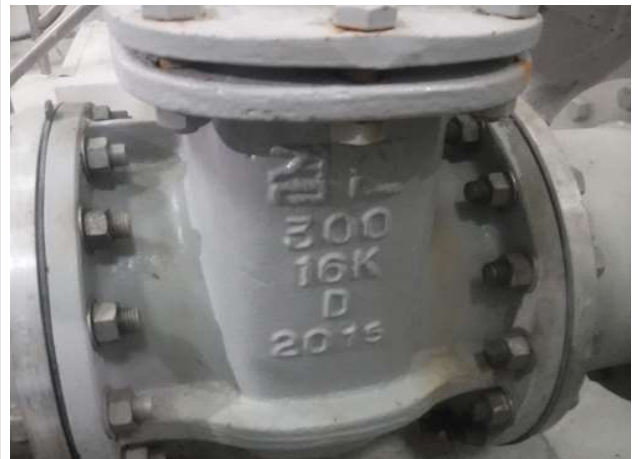
펌프실 배관 플랜지체결 상태양호 현황

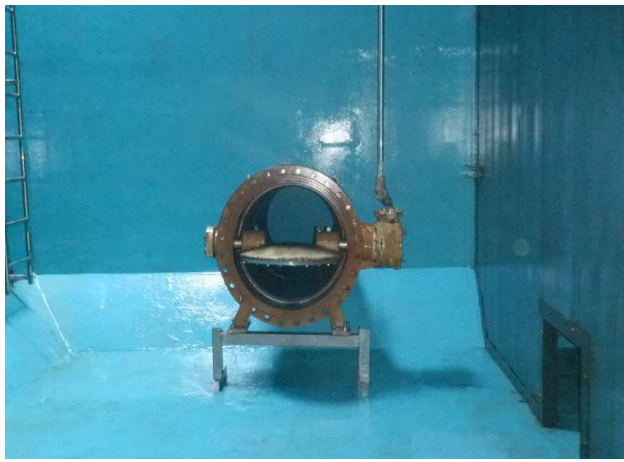
저류지 유출 수동밸브 상태양호 현황

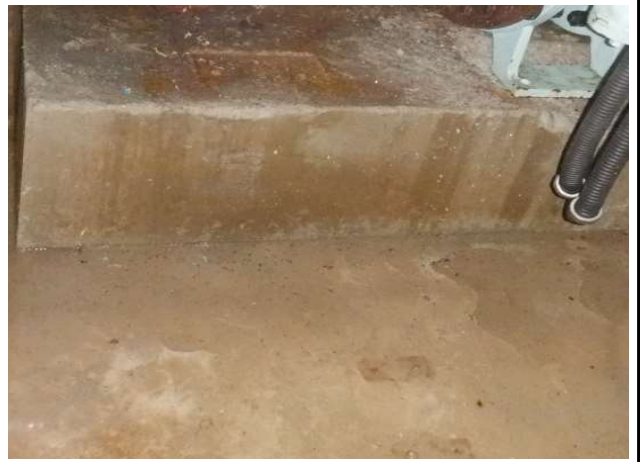
저류지 유입배관 기초베드 상태양호

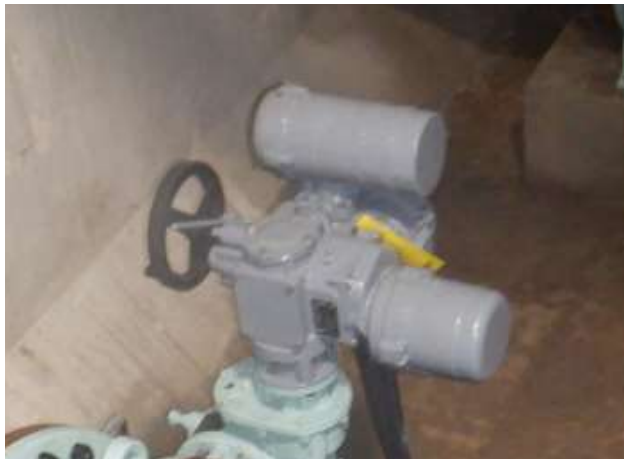
저류지 유입밸브 전경

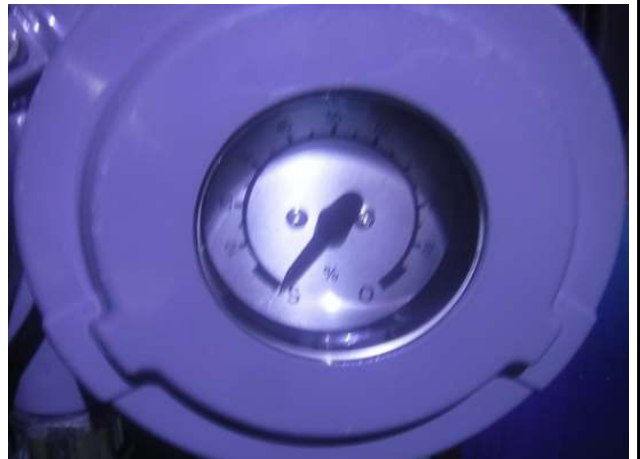
저류지 유입밸브 개도계 상태양호 현황

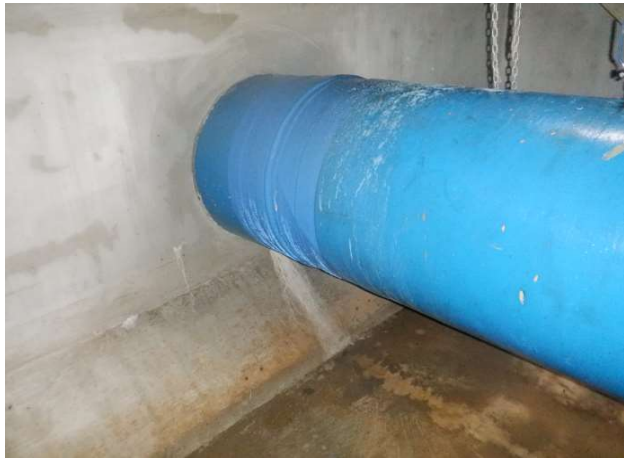
저류지 유입배관 상태양호 현황

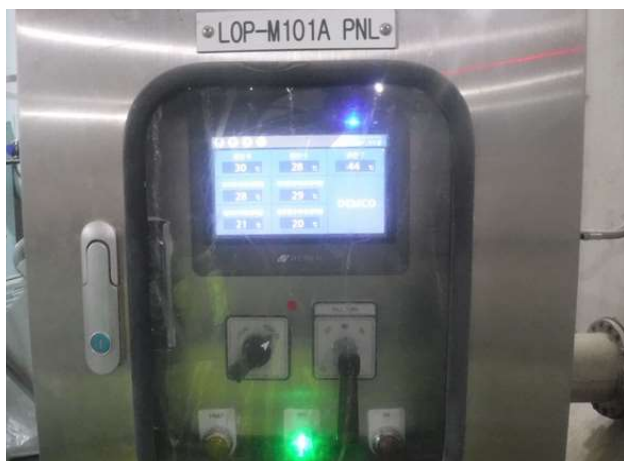
모터 현장제어반 전경

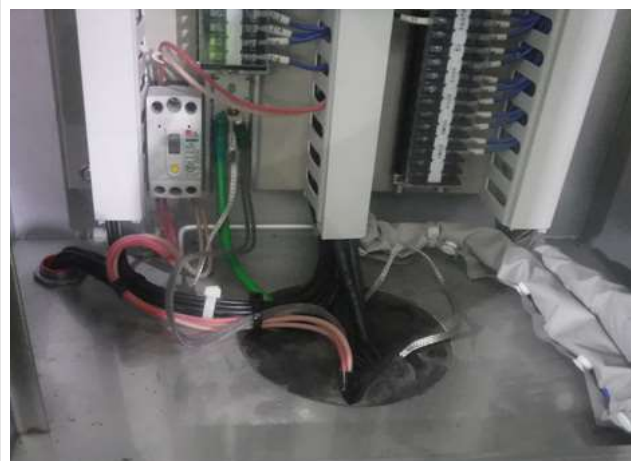
모터 현장제어반 내부 상태양호 현황

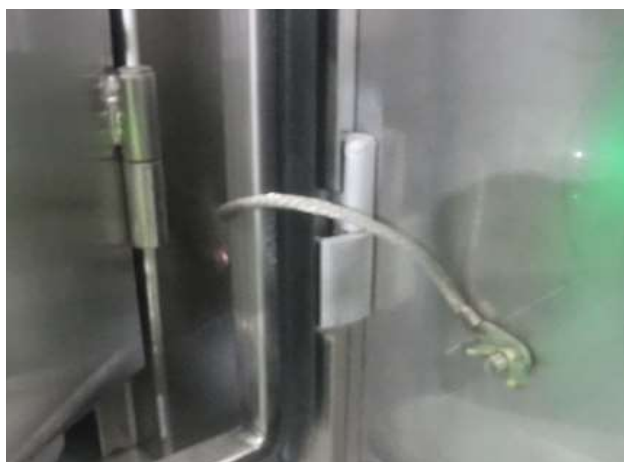
모터 현장제어반 도어본딩접지 상태양호 현황

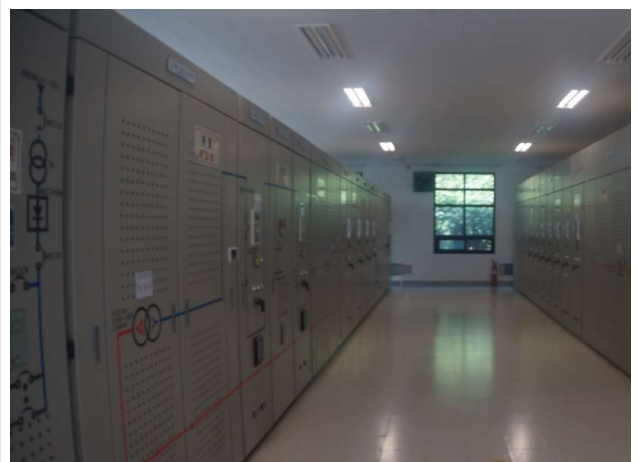
전기실 수변전설비 전경

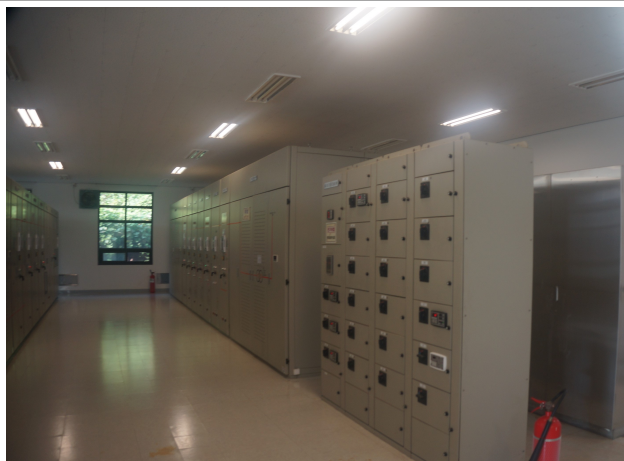
전기실 수변전설비 전경

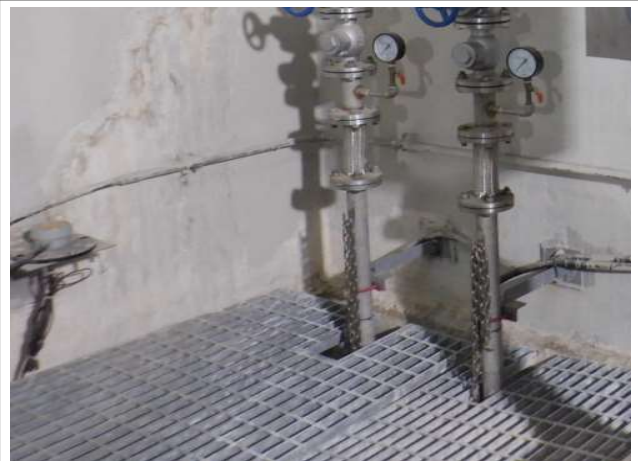
배수펌프 설치 상태양호 현황

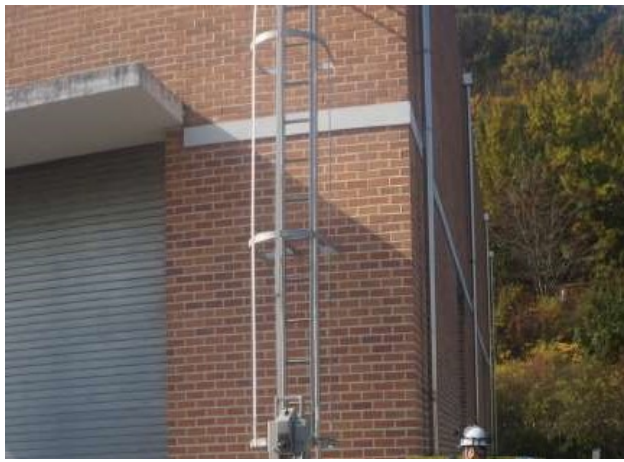
옥상층 진입사다리 상태양호 현황

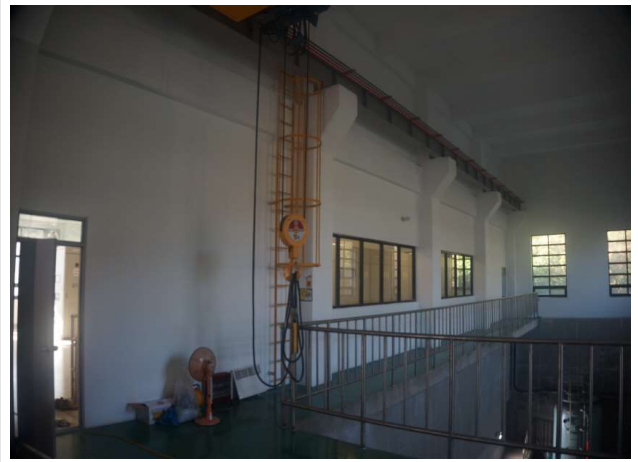
호이스트 진입사다리 상태양호 현황

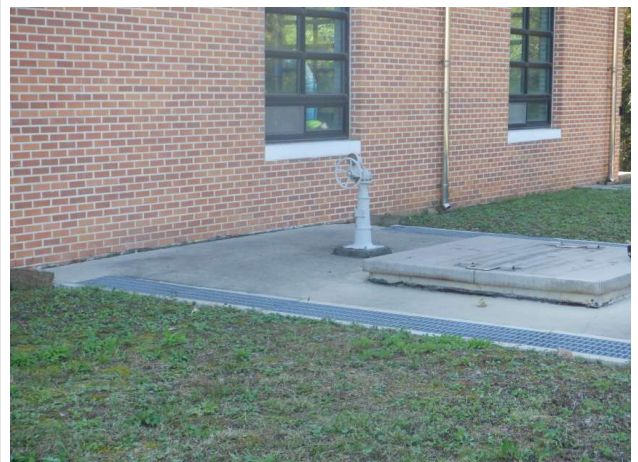
저류조 덮개 상태양호 현황
