# 통합운영가압장

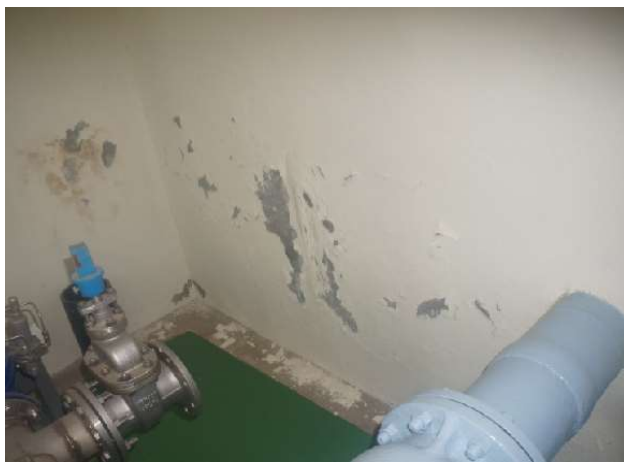
펌프실 지하1층 벽체 도장박리, 박락

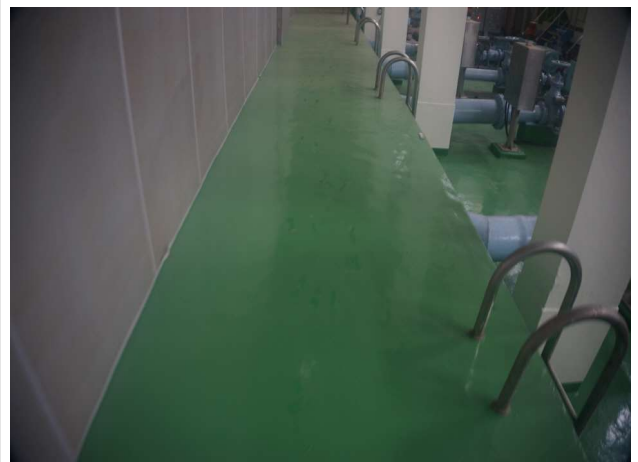
펌프실 지하1층 바닥슬래브 보수상태 양호

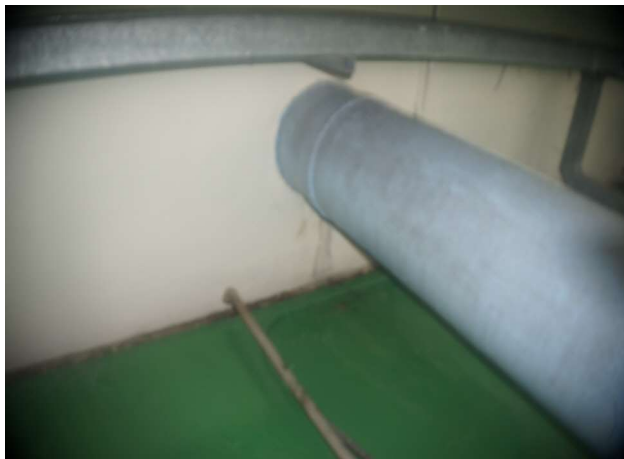
펌프실 지하1층 바닥슬래브 보수상태 양호

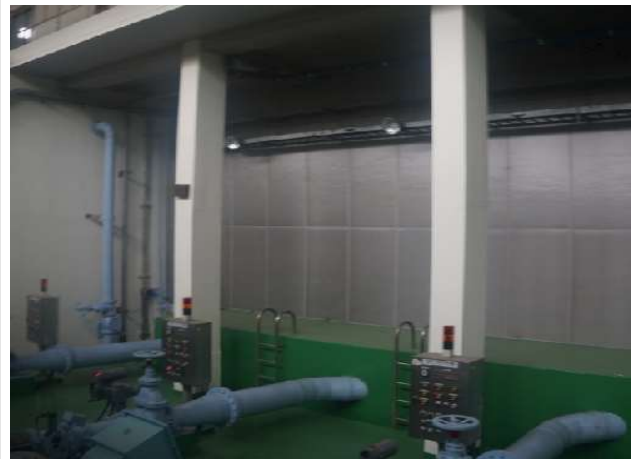
펌프실 지하1층 기둥 상태양호

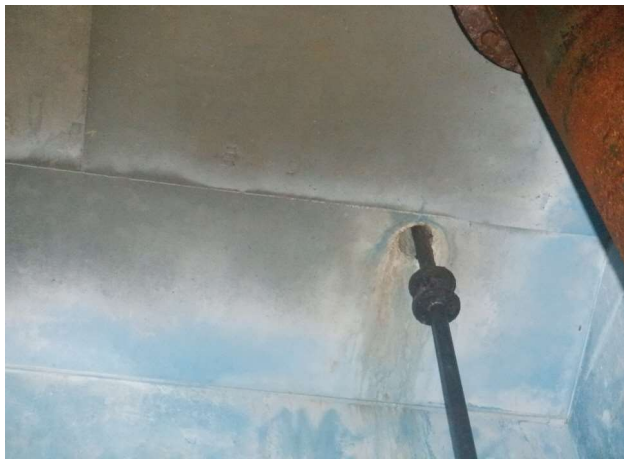
흡수정 1지 상부슬래브 백태

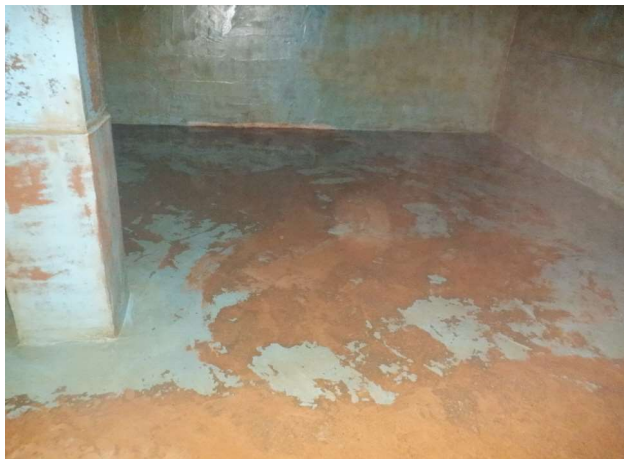
흡수정 1지 하부슬래브 도장박리

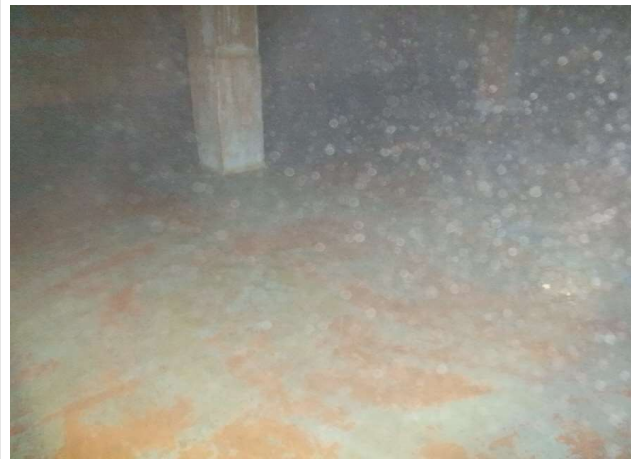
흡수정 2지 하부슬래브 도장박리, 박락

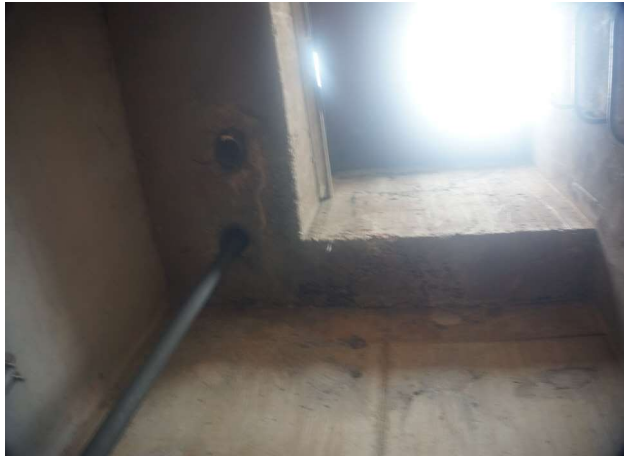
유입밸브실 2지 상부슬래브 재료분리

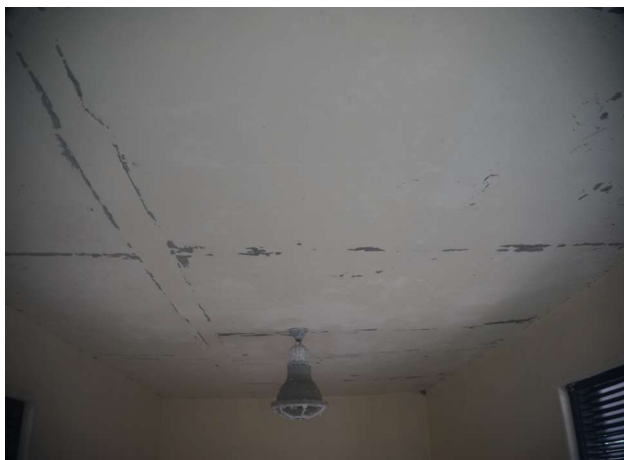
계단실 내부 상부슬래브 도장박리

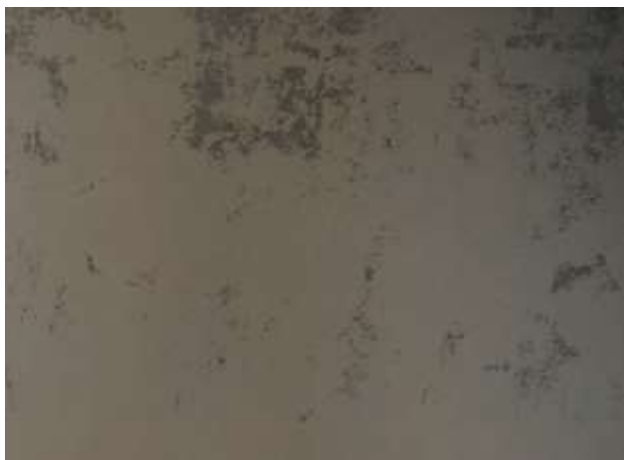
유입밸브실 내부 벽체 도장박리, 박락

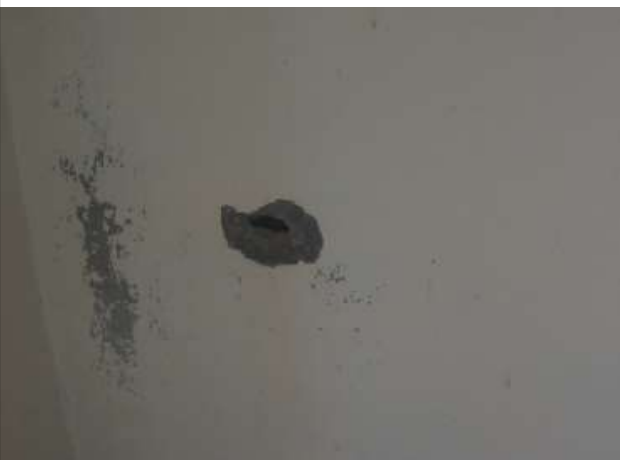
유입밸브실 벽체 마감불량(폼타이홀)

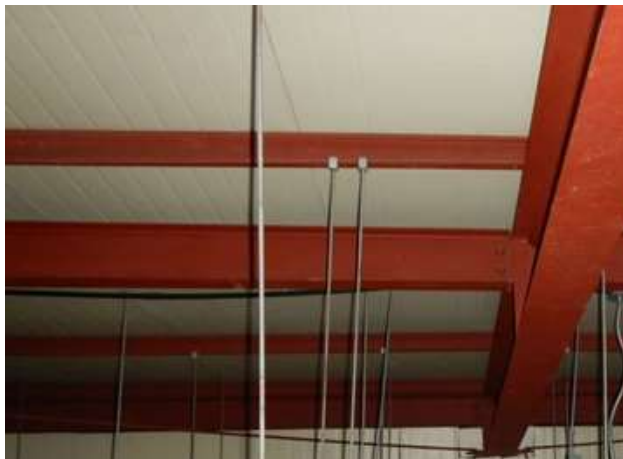
옥탑층 상부 지붕층 하부 철골부재 상태양호

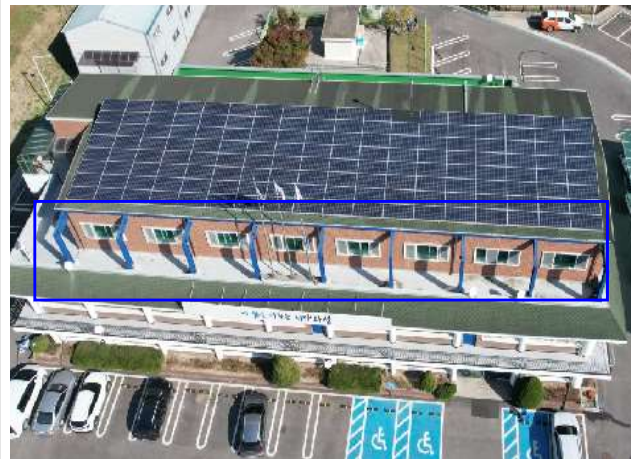
옥탑층 외부 철골부재 상태양호

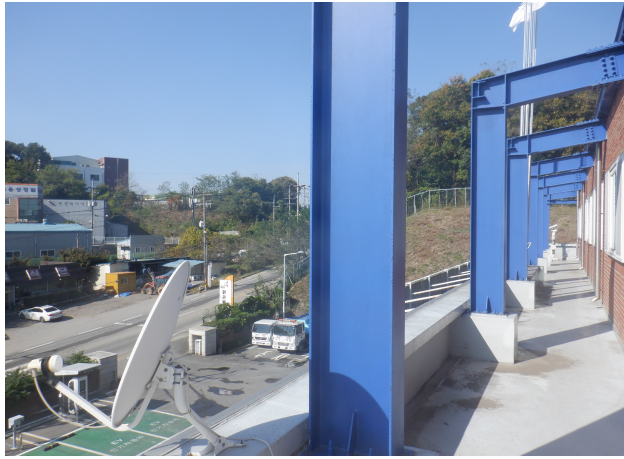
옥탑층 외부 철골부재 상태양호

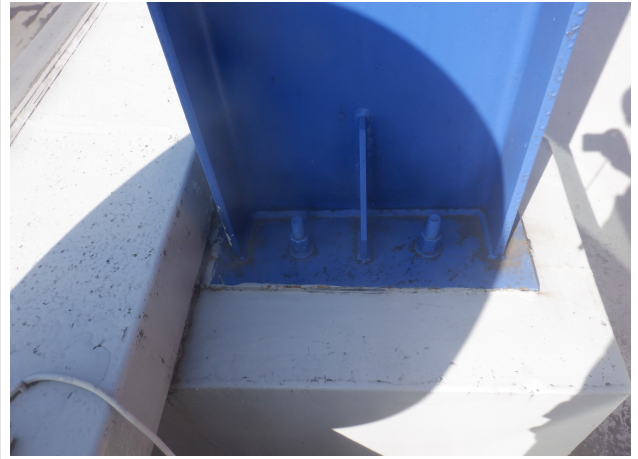
옥탑층 외부 철골부재 접합상태 양호

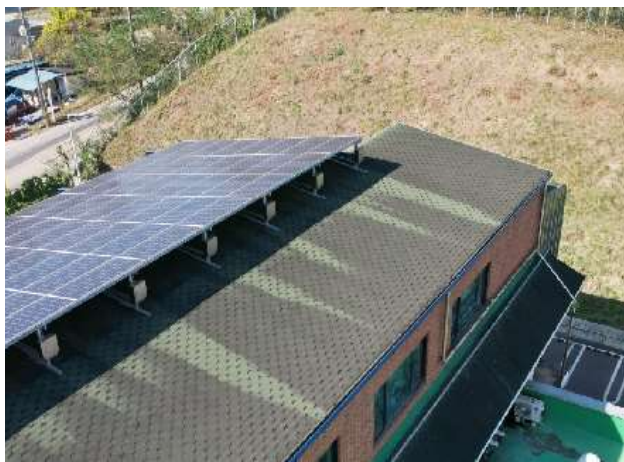
건축물 옥탑층 외부 지붕층 상태양호

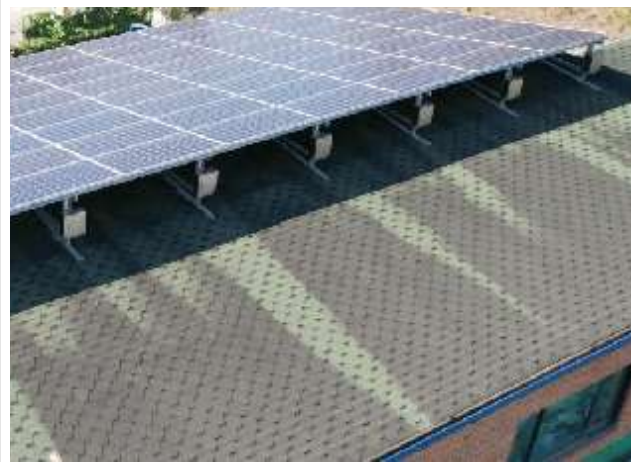
건축물 옥탑층 외부 지붕층 상태양호

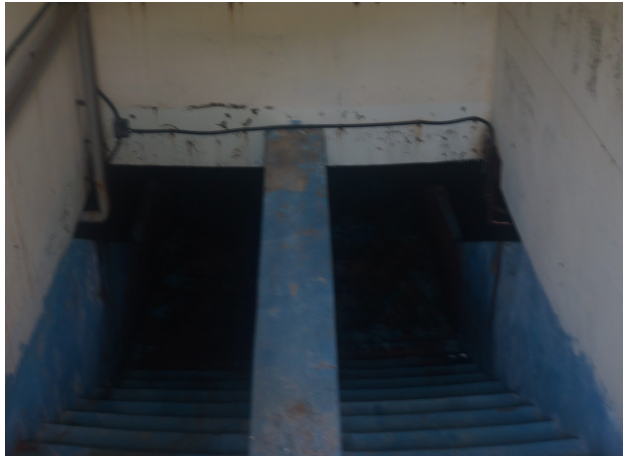
1~2호지 안전난간 상태양호

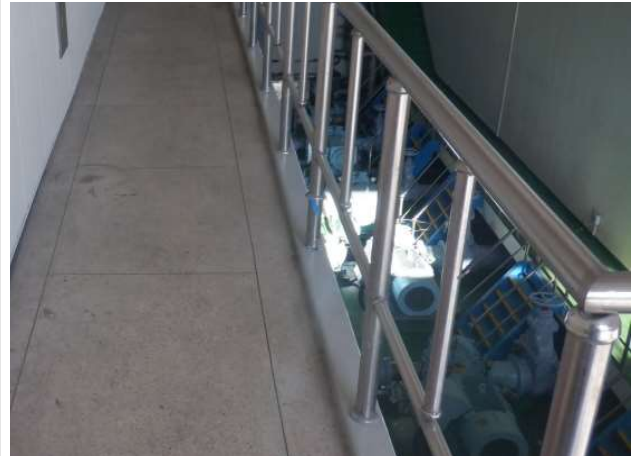
펌프실 안전난간 상태양호

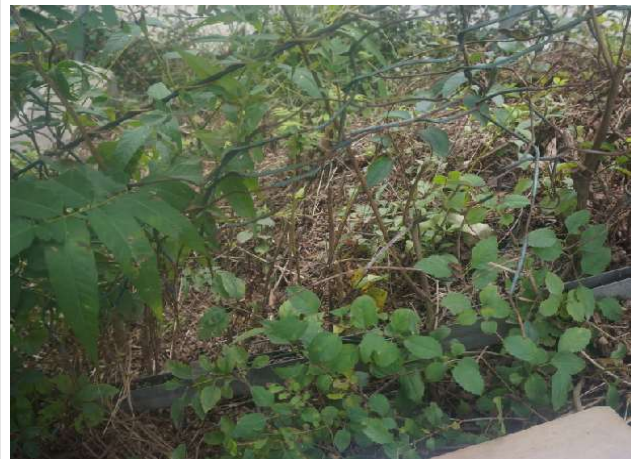
웬스 능형망 파손
