## **25 송산그린시티 송배수관로 (차)**

## 25.1 시설물 현황

| 구 분 | | 내 용 | |
|---|---|---|---|
| 시설물명 | | 송산그린시티 송배수관로 (1차) | 시설물번호 |

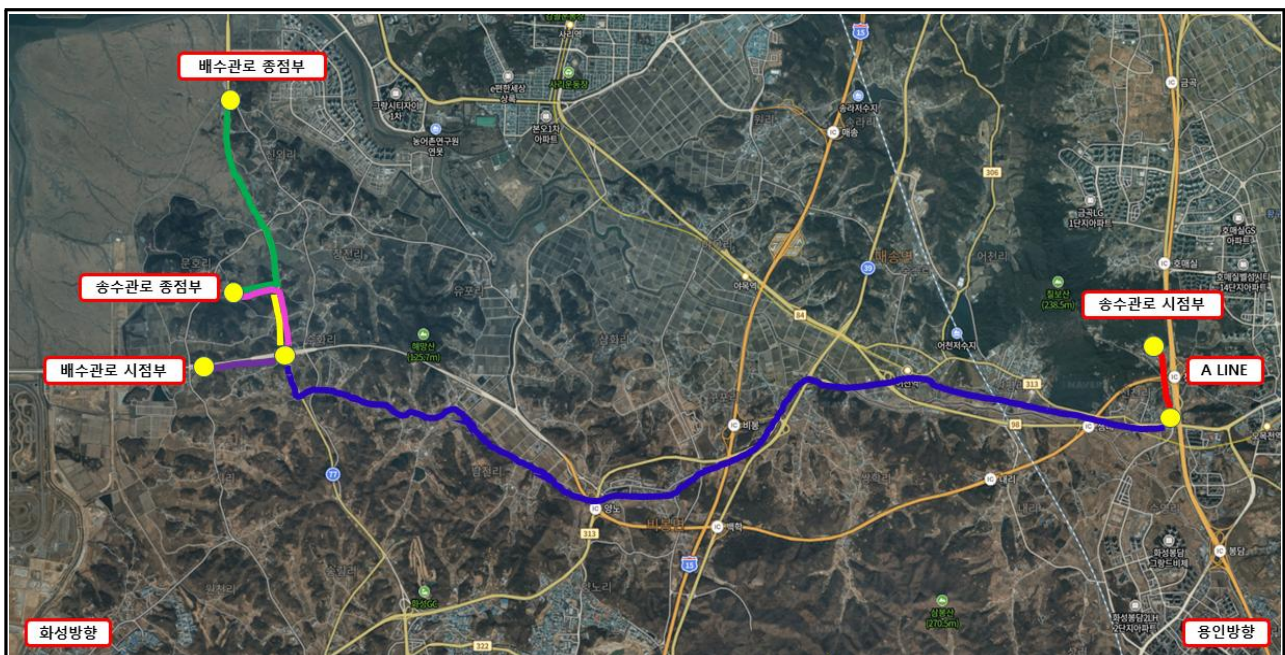
## 1-1) A LINE

| 외관조사 결과 | | | 비고 |
|---|---|---|---|
| A-1 | A LINE에 매설된 관로는 연장 892m, 관경 1,000mm의 강관으로 화성정수장에서 매송면 천천리 매송고색로 경로의 도로 및 나대지에 매설되어 있으며 상재하중으로 인한 손상은 없는 것으로 조사되었다. 매설구간을 중점적으로 조사한 결과 포장 및 지반의 누수, 침하, 변형 등의 손상이 없는 양호한 상태로 조사되어 지속적인 점검을 통한 주의관찰이 요구된다. | 주의관찰 | - |

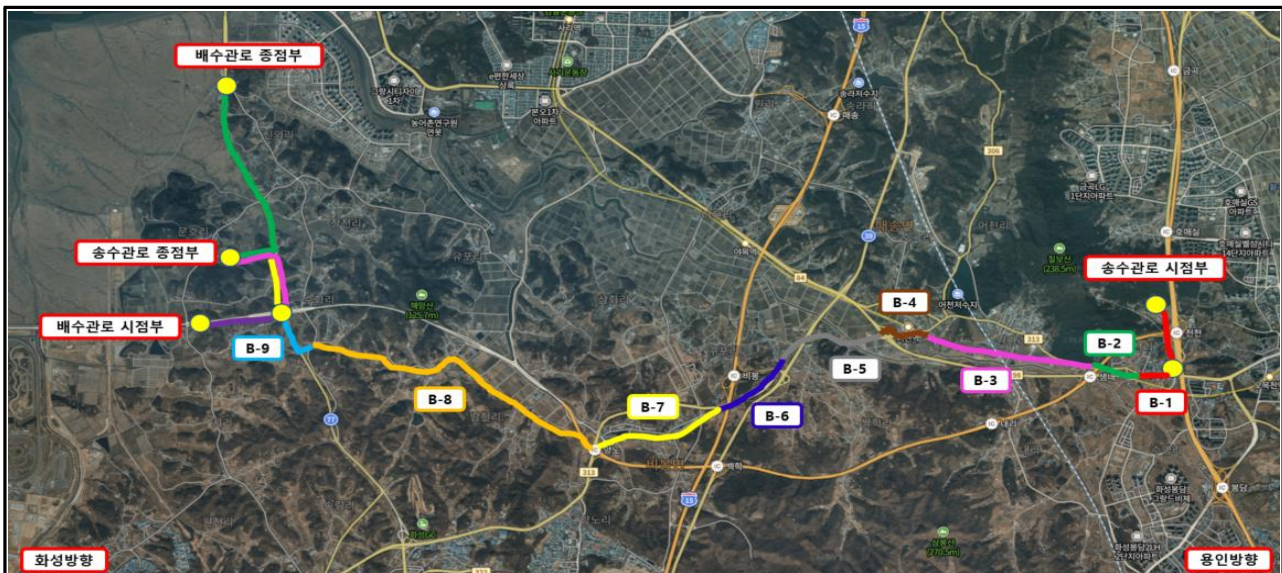
## 2-1) B LINE

| 외관조사 결과 | | | 비고 |
|---|---|---|---|
| B-1 | B-1 구간에 매설된 관로는 연장 554m, 관경 1,000mm의 강관으로 도로 및 하천횡단구간에 매설되어 있으며 포장 및 지반부에 누수, 침하, 변형 등의 손상이 없는 양호한 상태이며 하천횡단 구간은 관보호공 및 관체의 노출 및 손상이 없는 양호한 상태로 조사되었다. | 주의관찰 | - |
| B-2 | B-2 구간에 매설된 관로는 연장 713m, 관경 1,000mm의 강관으로 하천횡단구간 및 나대지에 매설되어 있으며 지반부에 누수, 침하, 변형 등의 손상이 없는 양호한 상태이며 하천횡단 구간은 관보호공 및 관체의 노출 및 손상이 없는 양호한 상태로 조사되었다.<br>또한 나대지 및 하천횡단구간은 계절변화에 따른 식생발달로 인해 조사에 어려움이 있으므로 점검 시기에 따라 제초작업을 통해 원활한 조사가 필요할 것으로 판단된다. | 점검시기에 따른 제초작업 필요 | - |

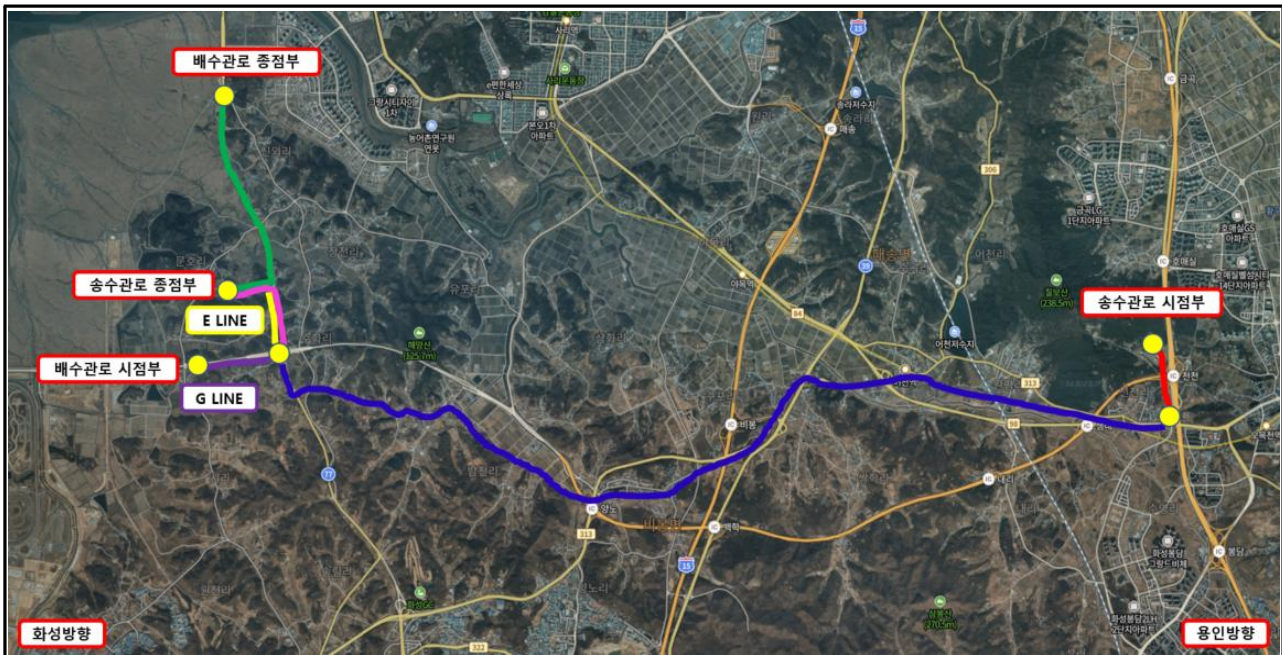
## 5-1) E, G LINE

| 외관조사 결과 | | | 비고 |
|---|---|---|---|
| G-1 | G-1 구간에 매설된 관로는 연장 1,770m, 관경 450mm의 주철관으로 도로에 매설되어 있다. 해당구간은 국도(왕복6차선)에 관로가 매설되어 있고 중점지점이나 중점부근에 위치확인이 어려워 표식 설치가 필요할 것으로 판단된다. 또한 관로 매설구간에 포장 및 지반부는 누수, 변형, 침하 등의 손상이 없는 양호한 것으로 조사되었다. | 중점부<br>표식 설치필요 | - |
