## **39. 화성1송수관로(1구간)**

## 39.1 시설물 현황

## 39.5 정기안전점검표

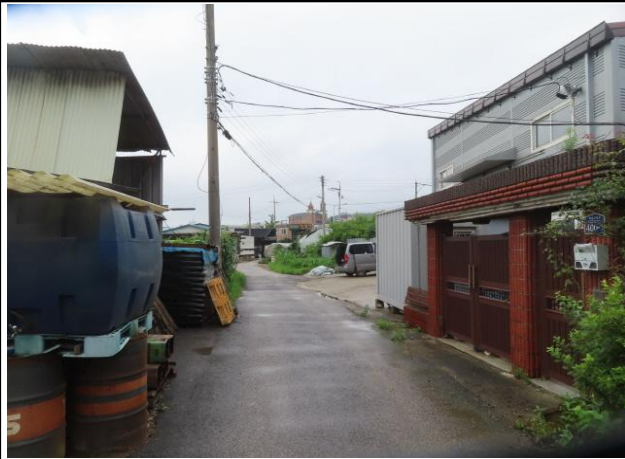
송수-1구간 시점부 전경

| 외관조사 결과 | | | 비고 |
|---|---|---|---|
| 송수-1 | 송수-1구간에 매설된 관로는 연장 177m, 관경 1,200mm의 강관으로 이면도로 및 소하천에 매설되어 있다. 해당 구간은 차량 통행량이 적으며 포장 및 지반의 누수, 침하, 변형 등의 손상이 없는 양호한 상태로 조사되어 지속적인 점검을 통한 주의관찰이 요구된다. 또한 하천 횡단 구간은 관보호공 및 관체의 노출이 없는 양호한 상태로 조사되었다. | 주의관찰 | - |

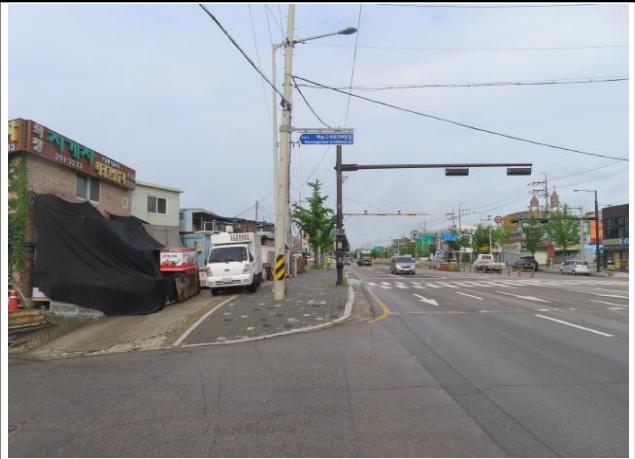
송수-2구간 시점부 전경

| 외관조사 결과 | | | 비고 |
|---|---|---|---|
| 송수-2 | 송수-2구간에 매설된 관로는 연장 331m, 관경 1,200mm의 강관으로 4차선 도로에 매설되어 있다. 해당 구간은 차량 통행이 많은 구간으로 포장부 소규모 균열 및 침하가 국부적으로 조사되었으나 차량 통행 및 매설구간에 문제가 될 만한 손상은 아닌 것으로 확인되어 지속적인 점검을 통한 주의관찰이 요구된다. | 주의관찰 | - |

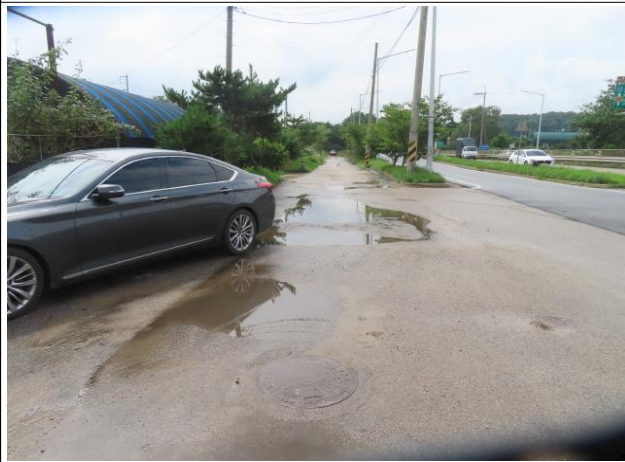
송수-3구간 시점부 전경

| 외관조사 결과 | | | 비고 |
|---|---|---|---|
| 송수-3 | 송수-3구간에 매설된 관로는 연장 2,161m, 관경 1,200mm의 강관으로 부체도로 및 하천횡단, 철도간섭 구간에 매설되어 있다. 해당 구간은 차량 통행량이 적으며 포장 및 지반의 누수, 침하, 변형 등의 손상이 없는 양호한 상태로 조사되어 지속적인 점검을 통한 주의관찰이 요구된다. 또한 하천 횡단 구간은 관보호공 및 관체의 노출이 없는 양호한 상태로 조사되었다. | 주의관찰 | - |

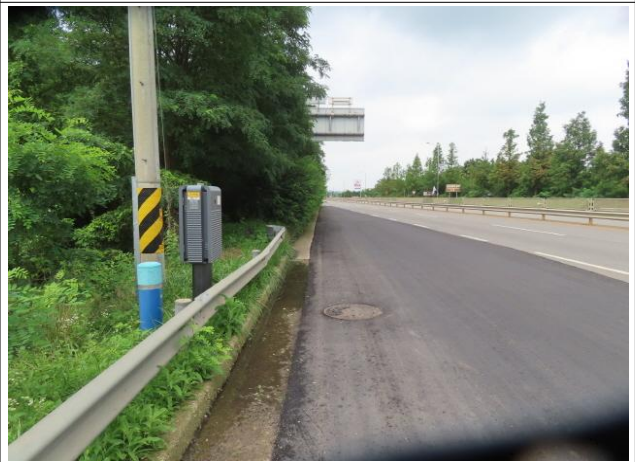
송수-4구간 시점부 전경

| 외관조사 결과 | | | 비고 |
|---|---|---|---|
| 송수-4 | 송수-4구간에 매설된 관로는 연장 331m, 관경 1,200mm의 강관으로 4차선 도로에 매설되어 있다. 해당 구간의 포장 및 지반 상태는 누수, 침하, 변형 등의 손상이 없는 양호한 상태로 조사되어 지속적인 점검을 통한 주의관찰이 요구된다. | 주의관찰 | - |
