## **40. 화성1송수관로(2구간)**

## 40.1 시설물 현황

| 구 분 | | 내 용 | |
|---|---|---|---|
| 시설물명 | | 화성1송수관로(2구간) | 시설물번호 |

## 40.5 정기안전점검표

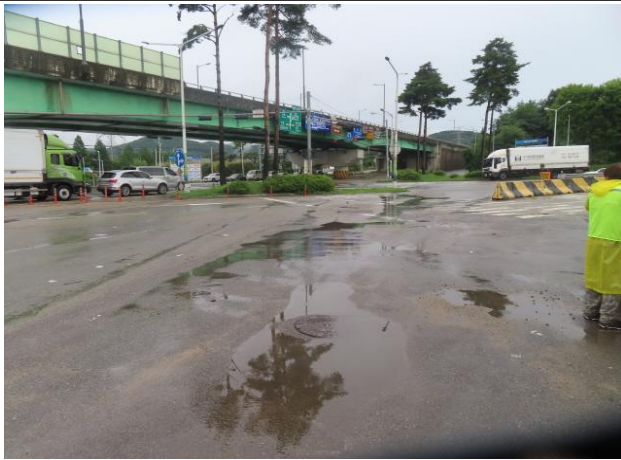
송수-3구간 시점부 전경

| 외관조사 결과 | | | 비고 |
|---|---|---|---|
| 송수-3 | 송수-3구간에 매설된 관로는 연장 76m, 관경 1,000mm의 강관으로 램프구간 도로에 매설되어 있다. 해당 구간은 구매에 따른 체수가 국부적으로 발생되었으나 그 외 손상이 없는 것으로 조사되어 지속적인 점검을 통한 주의관찰이 요구된다. | 주의관찰 | - |

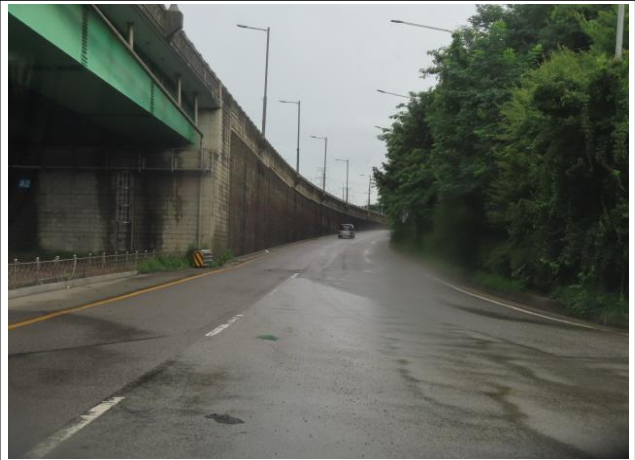
송수-4구간 시점부 전경

| 외관조사 결과 | | | 비고 |
|---|---|---|---|
| 송수-4 | 송수-4구간에 매설된 관로는 연장 2,735m, 관경 1,000mm의 강관으로 4차선 도로에 매설되어 있다. 해당 구간은 교통량이 많아 국부적으로 포장 균열이 조사되었으나 포장 및 지반부에 누수, 침하, 변형 등의 손상이 없는 대체로 양호한 상태로 조사되어 지속적인 점검을 통한 주의관찰이 요구된다. | 주의관찰 | - |

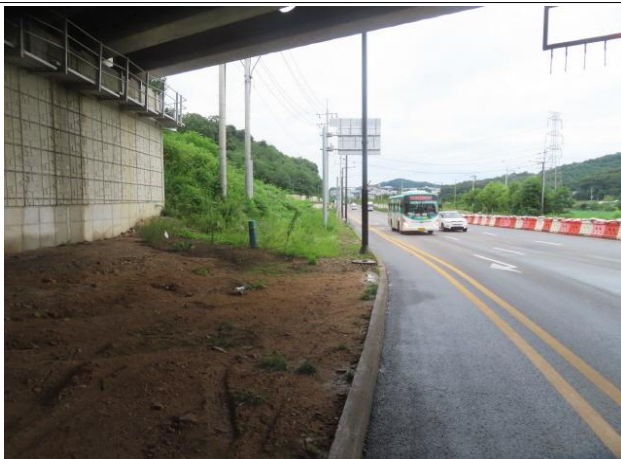
송수-5구간 시점부 전경

| 외관조사 결과 | | | 비고 |
|---|---|---|---|
| 송수-5 | 송수-5구간에 매설된 관로는 연장 201m, 관경 1,000mm의 강관으로 나대지에 매설되어 있다. 해당 구간은 상재하중 및 차량하중을 받지 않는 구간으로 침하, 변형 등의 손상이 없는 양호한 상태로 조사되었으며 계절변화에 따른 식생군락으로 조사에 어려움이 있으므로 향후 점검 시기에 따라 제초 작업이 필요할 것으로 판단된다. | 점검시기에 따른 제초작업 필요 | - |

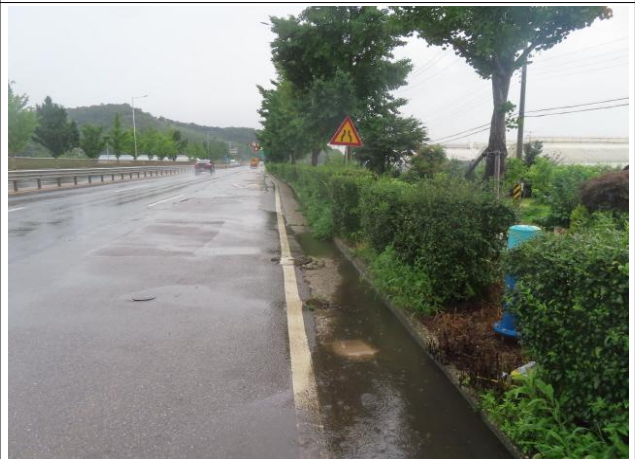
송수-6구간 시점부 전경

| 외관조사 결과 | | | 비고 |
|---|---|---|---|
| 송수-6 | 송수-6구간에 매설된 관로는 연장 219m, 관경 1,000mm의 강관으로 4차선도로에 매설되어 있다. 금회 관로 매설구간에 대한 조사결과 침하, 변형, 누수 등의 손상이 없는 양호한 상태로 조사되어 지속적인 점검을 통한 주의관찰이 요구된다. | 주의관찰 | - |
