# 1. 남양5배수지(5단계)

## 2. 남양5배수지[기존]

### 3. 남양5배수지[현대]

## 4. 남양6배수지[기존]

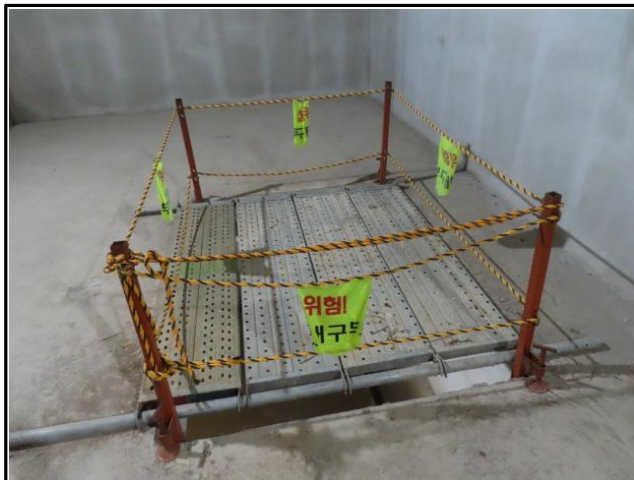
공중이용시설      1,2지 유입밸브실 난간 미설치

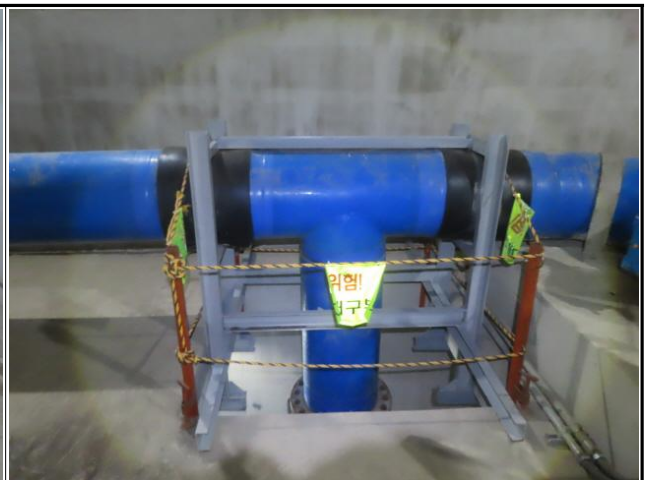
공중이용시설      3,4지 유입밸브실 난간 미설치

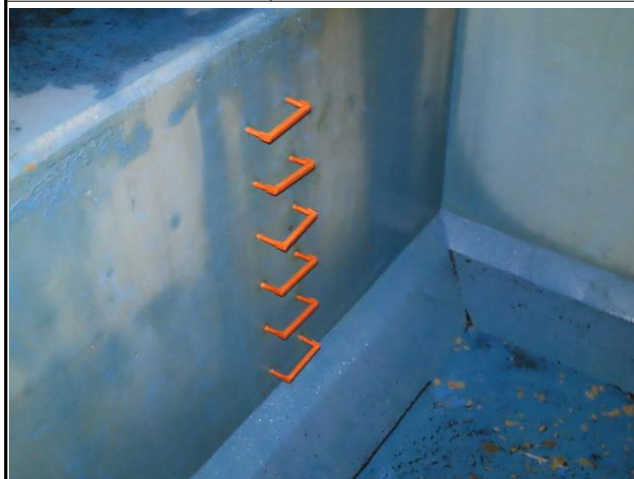
공중이용시설      집수정 사다리 상태양호
