## 21. 봉담동화배수지

## 22. 봉담상리배수지

## 23. 비봉구포배수지

## 24. 서신광평배수지

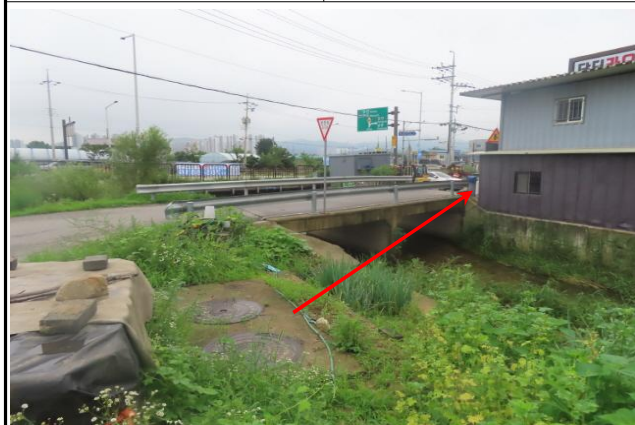
B-1구간 (Sta.0+30.0)  
동화천

관보호공 및 관체 노출 없음  
상태양호

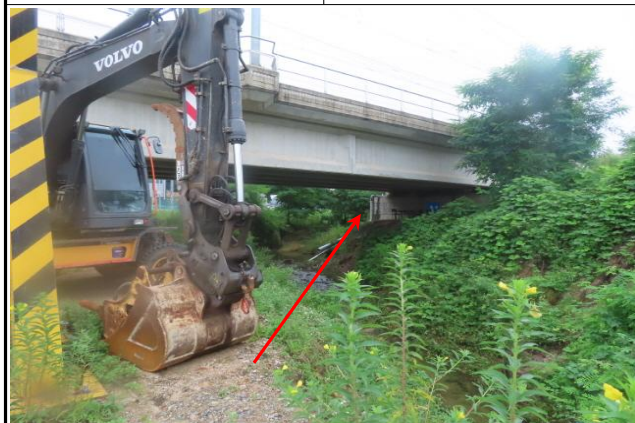
B-2구간 (Sta.13+0.0)  
소하천

관보호공 및 관체 노출 없음  
상태양호

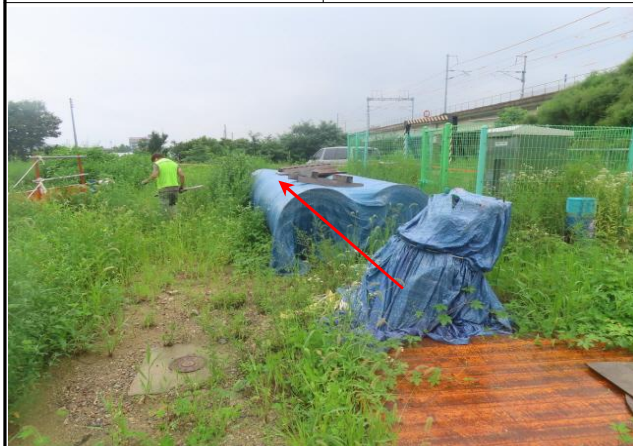
B-4구간 (Sta.79+0.0)  
농로

지반 상태양호

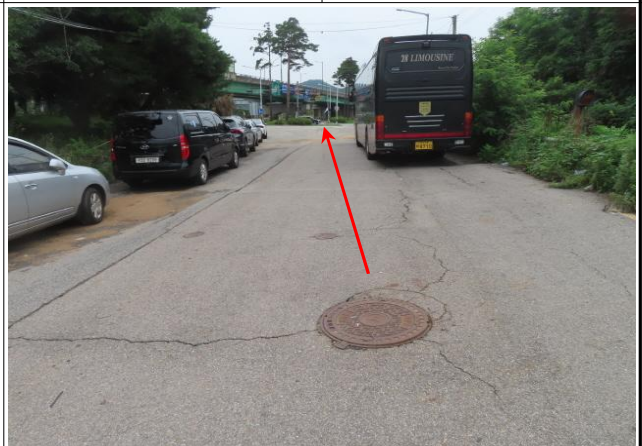
B-4구간 (Sta.91+0.0)  
도로구간

포장 및 지반 상태양호

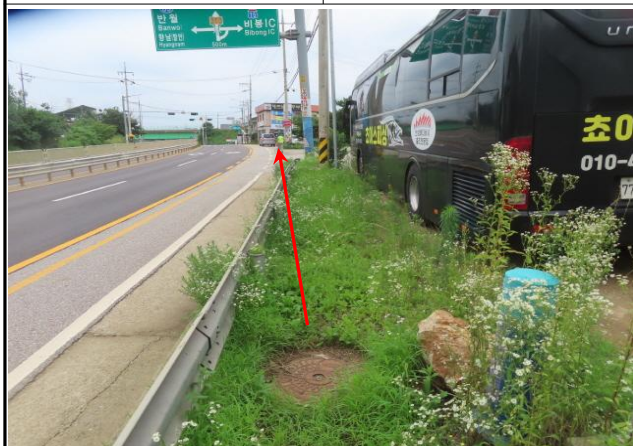
B-5구간 (Sta.124+0.0)  
도로구간 - 화성로

포장 및 지반 상태양호

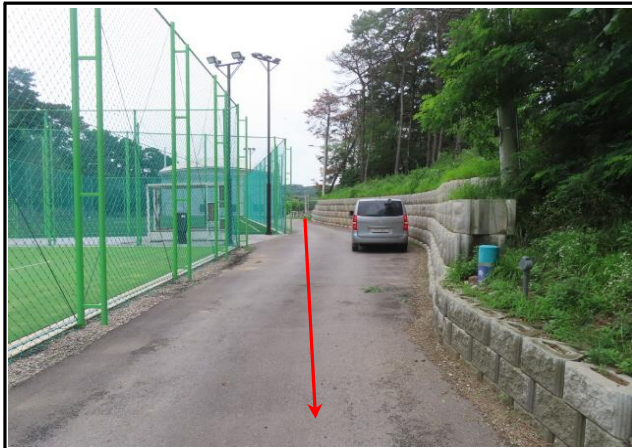
B-6구간 (Sta.163+0.0)  
도로구간 - 폐도로

포장 및 지반 상태양호

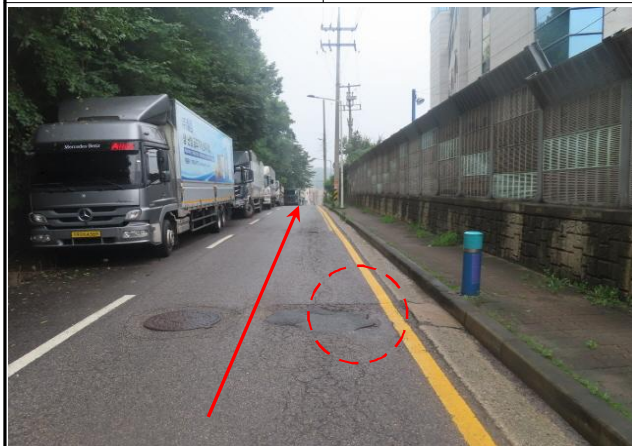
B-6구간 (Sta.170+0.0)  
나대지

지반 상태양호

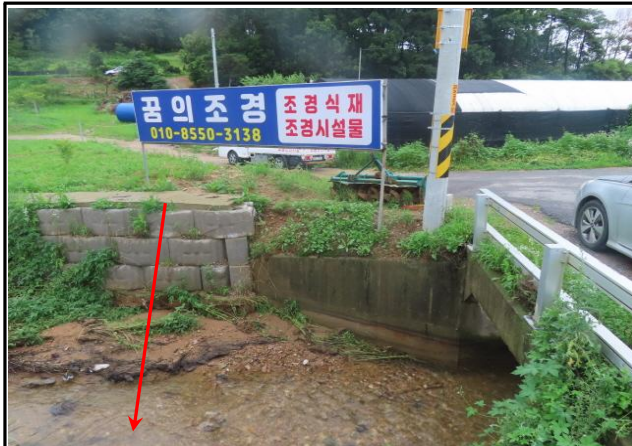
B-8구간 (Sta.278+20.0)  
하천횡단구간 - 소하천

관보호공 및 관체 노출 없음  
상태양호

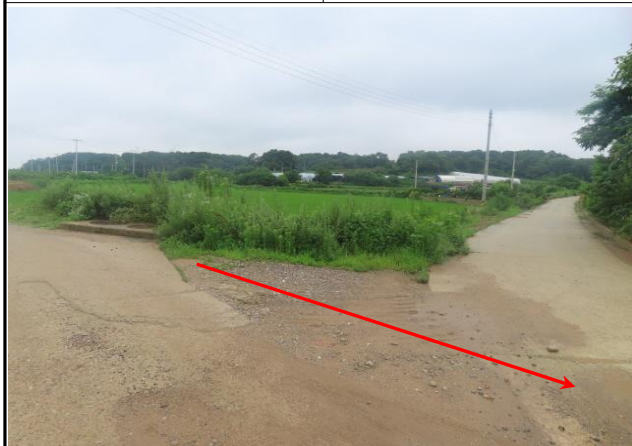
B-8구간 (Sta.256+0.0)  
도로구간 - 남전로

포장 및 지반 상태양호

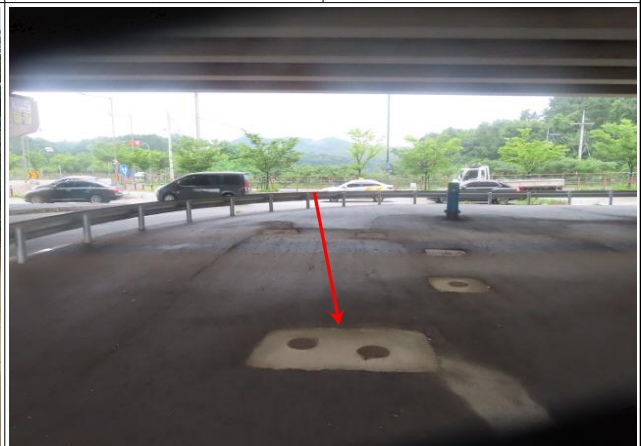
B-9구간 (Sta.344+3.0)  
농로

포장 및 지반 상태양호

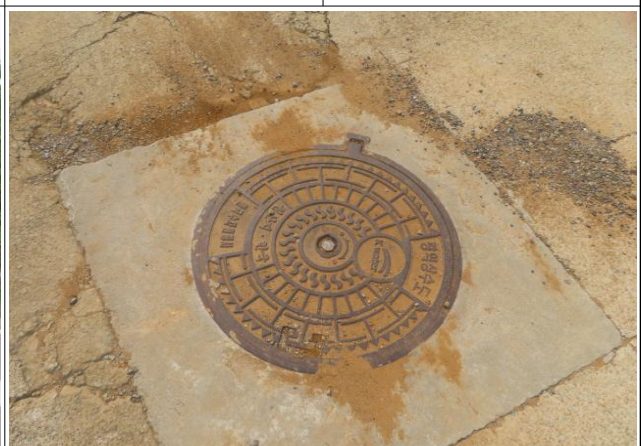
C-1구간 (Sta.8+20.0)  
도로구간 - 산지

포장 및 지반 상태양호

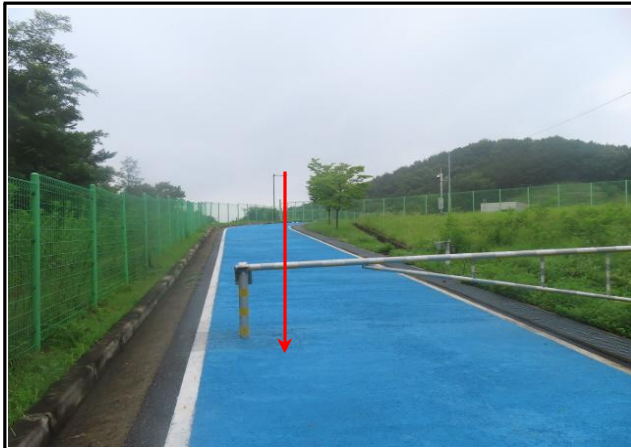
C-1구간 (Sta.15+0.0)  
도로구간 - 남양서로620번길

포장 침하 및 파손

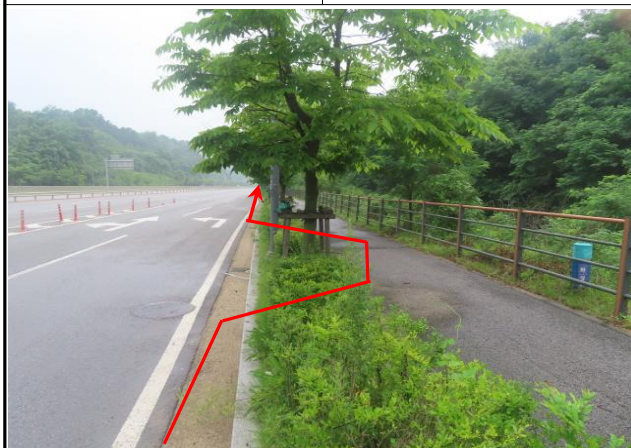
E-1구간 (Sta.8+20.0)  
부체도로

포장 및 지반 상태양호

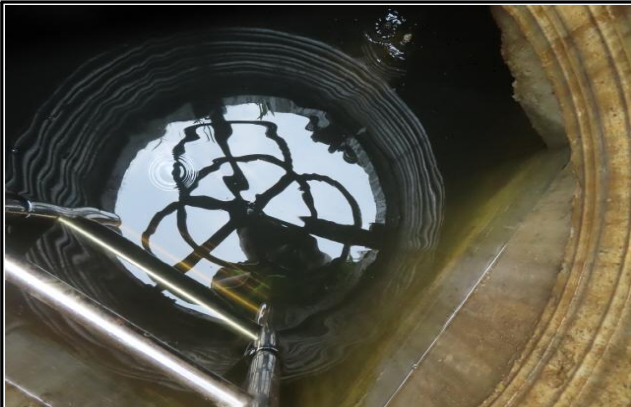
B-3 Sta.67+36.0(이토)

밸브실 침수(H=5.0m)

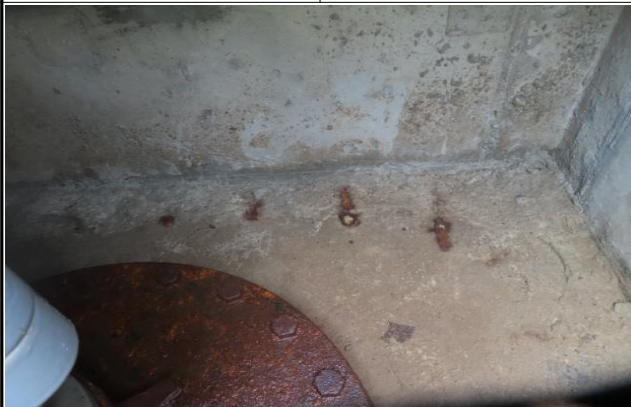
B-4 Sta.95+18.0(공기) 밸브실 만수(H=1.5m)

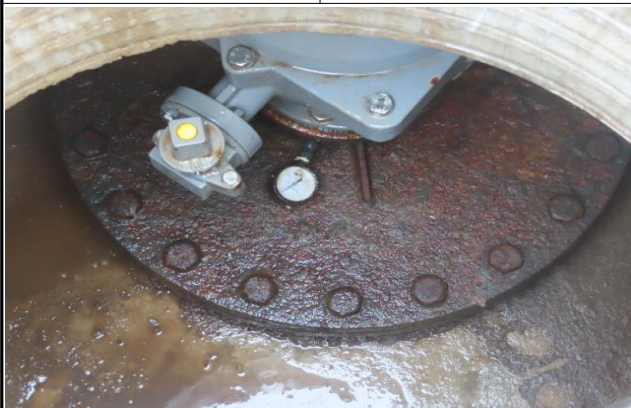
B-7 Sta.186+0.0(제수) 플랜지 표면부식

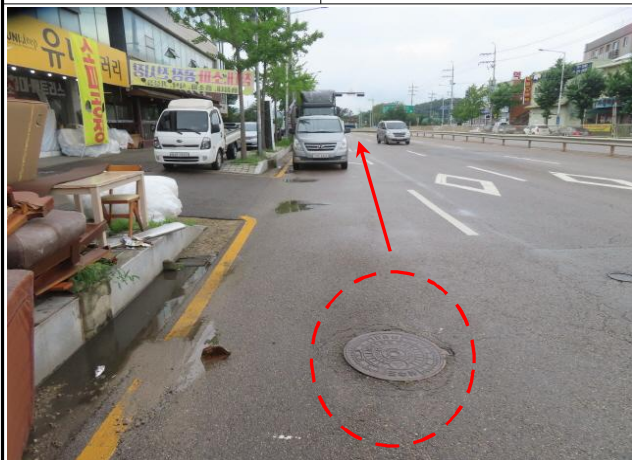
송수-2 (Sta.10+19.0)  
4차선 도로 - 매송고색로

밸브실 주변 포장 침하

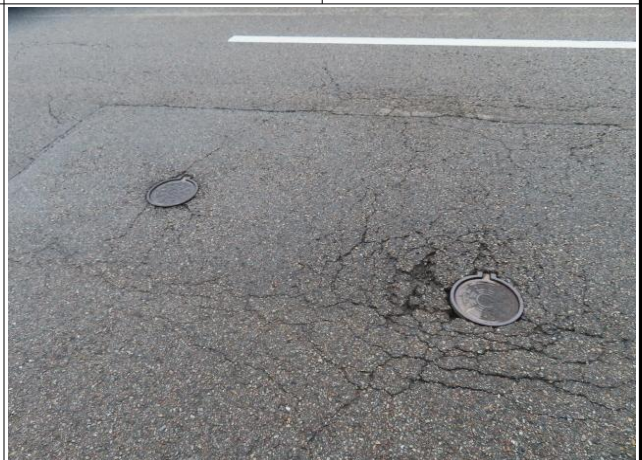
송수-2 (Sta.10+19.0)  
4차선 도로 - 매송고색로

밸브실 주변 포장 침하 및 균열

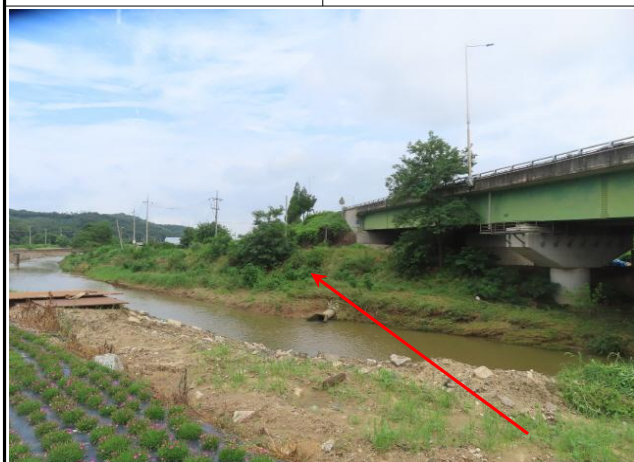
송수-5 (Sta.90+00.0)  
하천 횡단구간 - 동화천

하천 횡단구간 상태양호

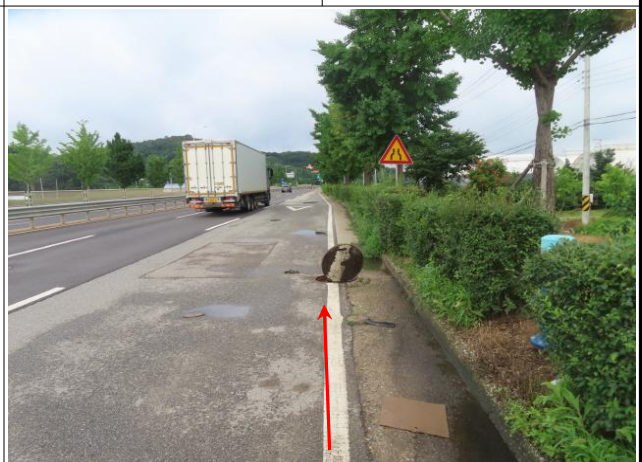
송수-5 (Sta.109+1.0)  
4차선 도로 - 매송고색로

포장 및 지반 상태양호

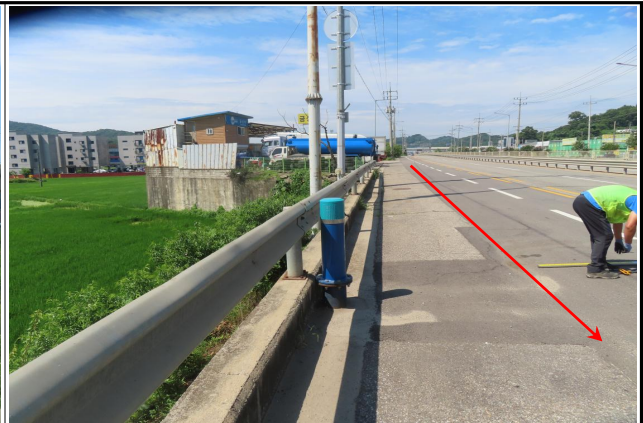
4구간 (Sta.40+00)  
4차선도로 - 화성로

포장부 공동 발생

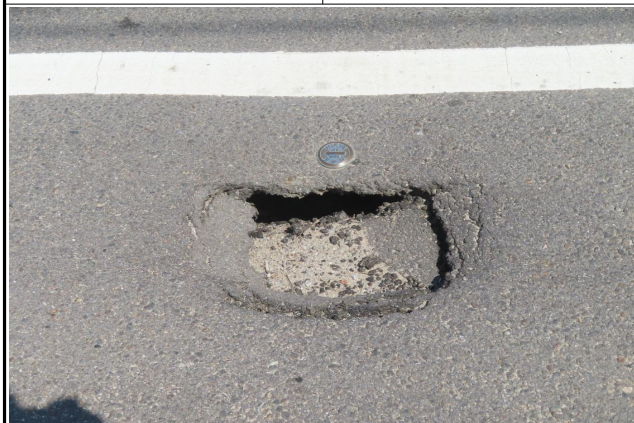
4구간 (Sta.40+00)  
4차선도로 - 화성로

포장부 공동 발생  
(D=0.8m)

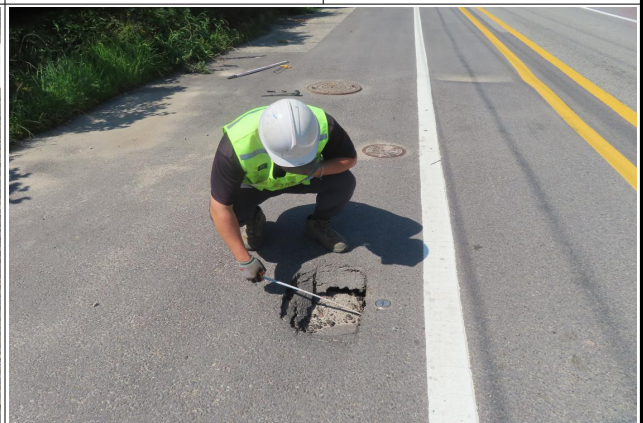
4구간 (Sta.40+00)  
4차선도로 - 화성로

포장부 침하 발생  
(A=1.5m<sup>2</sup>)

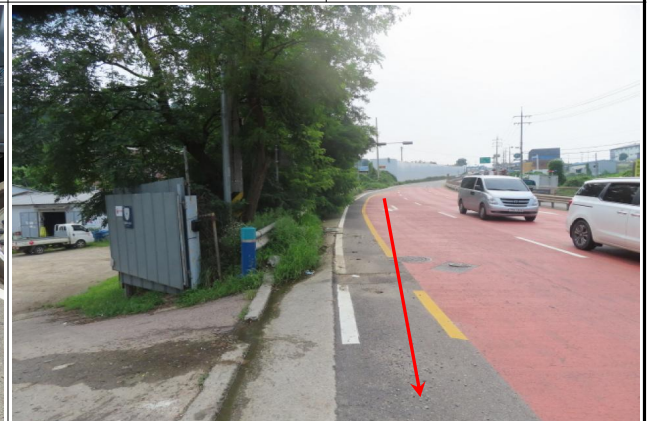
4구간 (Sta.67+10)  
4차선도로 - 화성로

포장 및 지반 상태양호

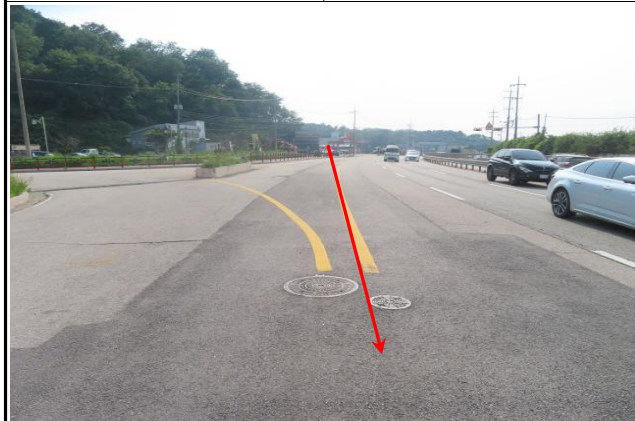
4구간 (Sta.79+01)  
4차선도로 - 화성로

포장 및 지반 상태양호

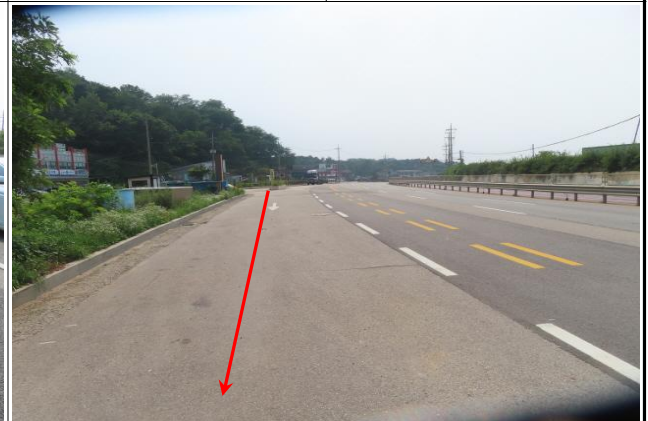
4구간 (Sta.97+08)  
4차선도로 - 화성로

포장 및 지반 상태양호
