# 문화배수지

【표 1.1】 시설물 현황

| 구 분 | 내 용 | | 구 분 | 내 용 |
|---|---|---|---|---|
| 시설물명 | 문호배수지 | | 시설물번호 | WS2017-0000023 |

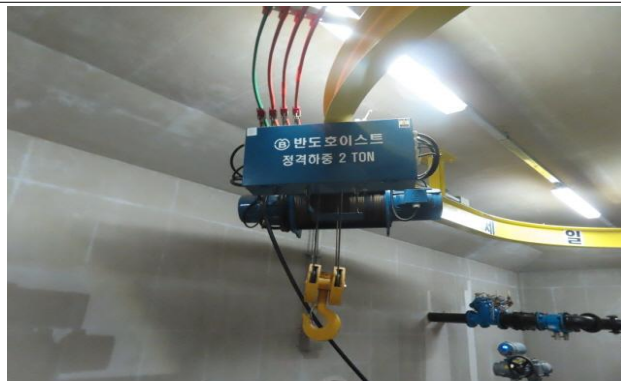
| 유입밸브실 호이스트 상태양호 | 유입밸브실 배관 상태양호 |

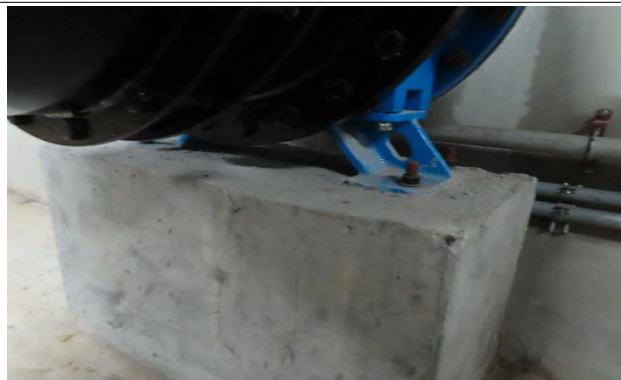
| 유출밸브실 배관 베드 상태양호 | 유출밸브실 볼트부식 |

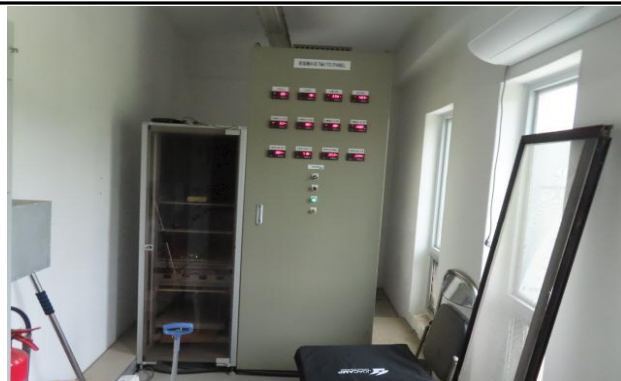
| 전기실 조작·제어반 상태양호 | 유출밸브실 조작·제어반 상태양호 |

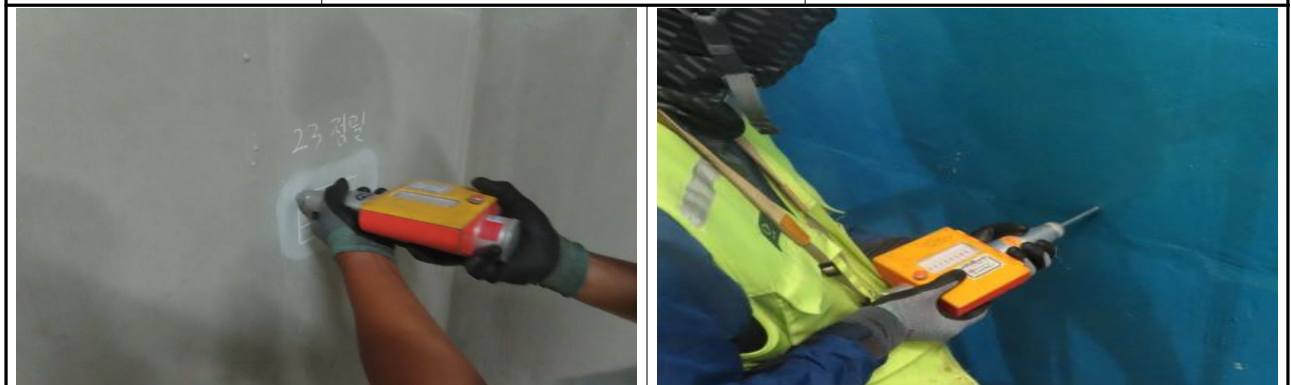
토목구조물 콘크리트 강도시험

| 구 분 | 토목구조물 | 건축구조물 |
|---|---|---|
| 설계압축강도(MPa) | 27.0 | 24.0 |
| 반발경도 평균값(MPa) | 26.1 ~ 29.0 | 25.1 ~ 27.9 |

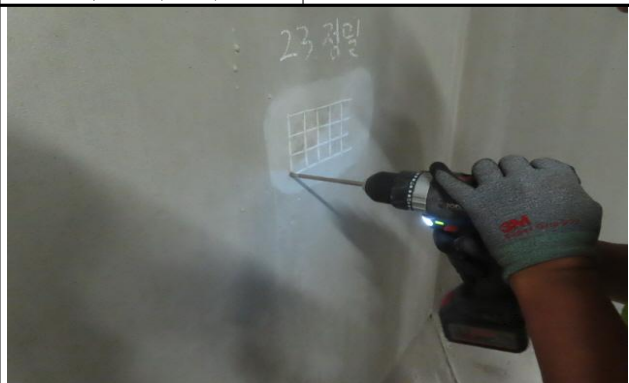
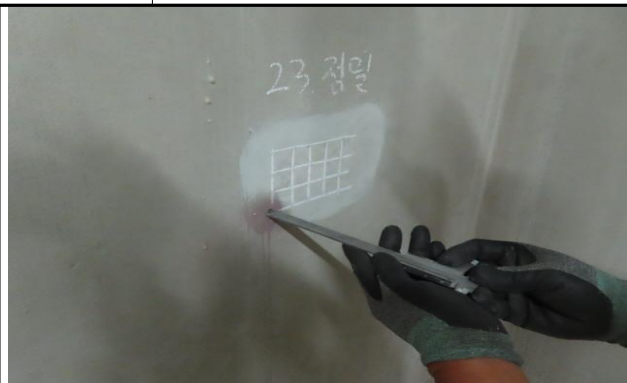
토목구조물 탄산화 시험

| 구 분 | 토목구조물 | 건축구조물 |
|---|---|---|
| 탄산화깊이(mm) | 2.0 ~ 5.0 | 3.0 ~ 5.0 |
| 탄산화 잔여깊이(mm) | 61.0 ~ 113.0 | 26.0 ~ 96.0 |

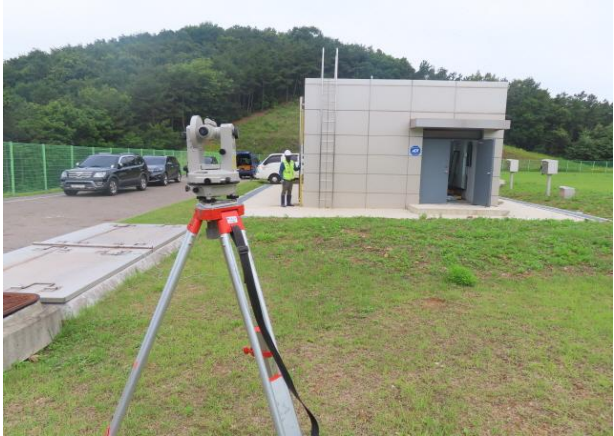
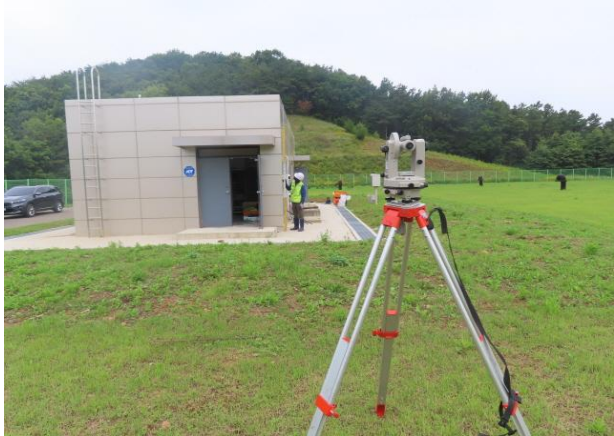
변위·변형 및 기울기 측정

| 변위·변형 | | | | | | | | | | | |
|---|---|---|---|---|---|---|---|---|---|---|---|
| NO.3 | 2 | 3,500 | 1/1,750 | a | NO.7 | 1 | 3,500 | 1/3,500 | a | NO.7 | 1 |
| NO.4 | 2 | 3,500 | 1/1,750 | a | NO.8 | 1 | 3,500 | 1/3,500 | a | NO.8 | 1 |

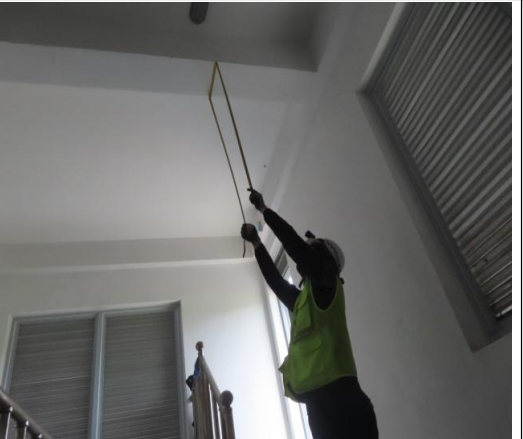
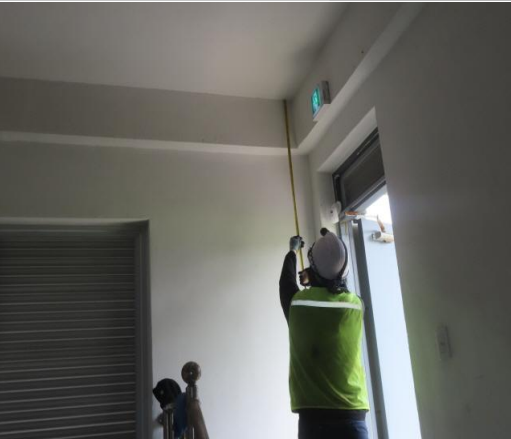
| 시설물명 | 구 분 | 설계치수(mm) | 실측치수(mm) | 비고 |
|---|---|---|---|---|
| 주요부재 실측 | | | | |

| 시설물명 | 구 분 | 설계치수(mm) | 실측치수(mm) | 비고 |
|---|---|---|---|---|
| | 검수실 보 중앙부 | 300 x 350 | 300 x 350 | 유 사 |
| | 검수실 보 단부 | 300 x 350 | 300 x 350 | 유 사 |
