## 제3장 현장조사 및 시험

### 3.1 시설물 및 현장조사 현황

본 과업의 대상 교량인 ‘북삼교’는 경기도 연천군 군남면 삼거리~왕징면 북삼리 일대에 위치하고 있으며, 총연장 630.0m, 교폭 11.0m의 왕복 2차로으로 상부구조는 PSCI Girder, 최대 경간장은 30.0m로 하부구조는 역T형 교대,  $\pi$ 형 교각, 신축이음장치 레일조인트, 핑거조인트(P18), 교량받침은 탄성받침으로 시공되어있다.

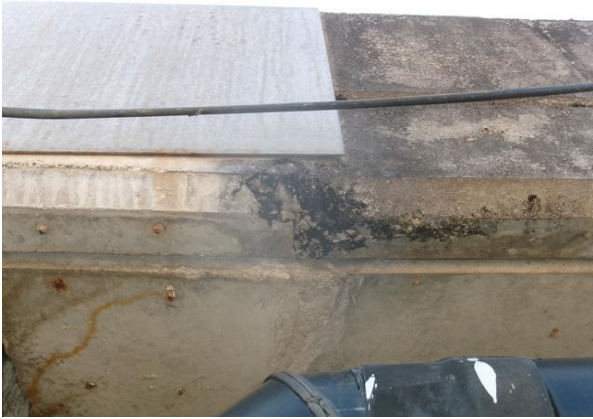
| 손상현황 | • S1 재료분리 (0.3m×0.6m) | 손상현황 | • S4 파손 및 철근노출 (1.0m×0.1m) |
| 원 인 | • 다짐미흡 | 원 인 | • 다짐미흡, 우수유입, 거푸집 조기탈거 |

| 조치방안 | • 단면보수 | 조치방안 | • 단면보수(방청) |

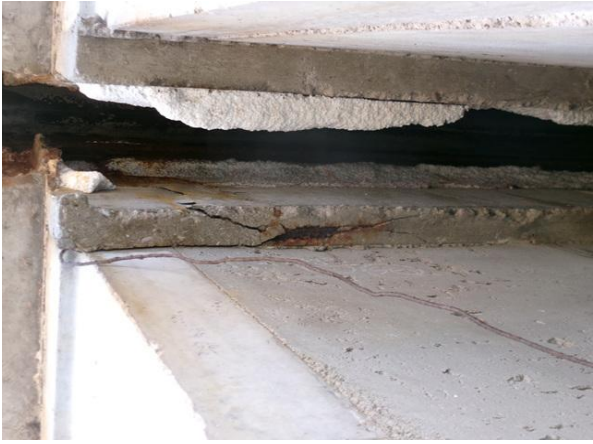
| 손상현황 | • S6 파손 및 철근노출(0.5m×0.3m) | 손상현황 | • S8 층분리(0.4m×1.0m) |
| 원 인 | • 다짐미흡, 우수유입, 거푸집 조기탈거 | 원 인 | • 다짐미흡, 손상부 우수유입 |

| 조치방안 | • 단면보수(방청) | 조치방안 | • 단면보수 |

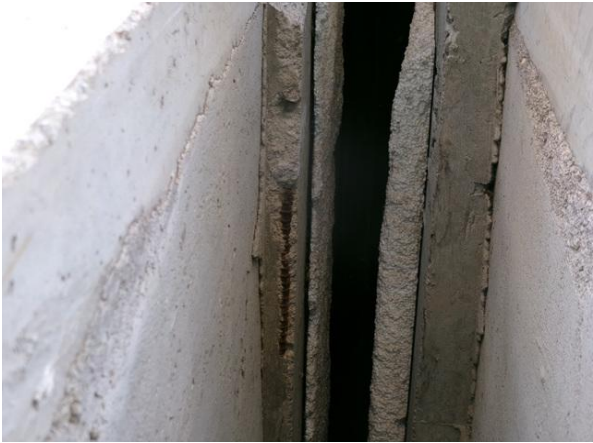
| 손상현황 | • S9 철근노출(0.3m×0.1m) | 손상현황 | • S9 층분리(0.3m×0.1m) |
| 원 인 | • 다짐미흡, 거푸집 조기탈거 | 원 인 | • 다짐미흡, 손상부 우수유입 |

| 조치방안 | • 단면보수 | 조치방안 | • 단면보수 |

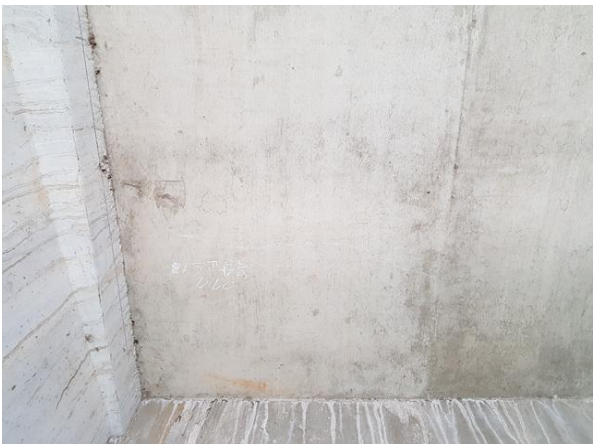
| 손상현황 | • S13 균열(0.3mm미만) | 손상현황 | • S15 파손 및 철근노출(0.4m×0.4m) |
| 원 인 | • 건조수축, 온도변화, 거푸집 조기탈거 | 원 인 | • 다짐미흡, 우수유입, 거푸집 조기탈거 |

| 조치방안 | • 표면처리 | 조치방안 | • 단면보수(방청) |

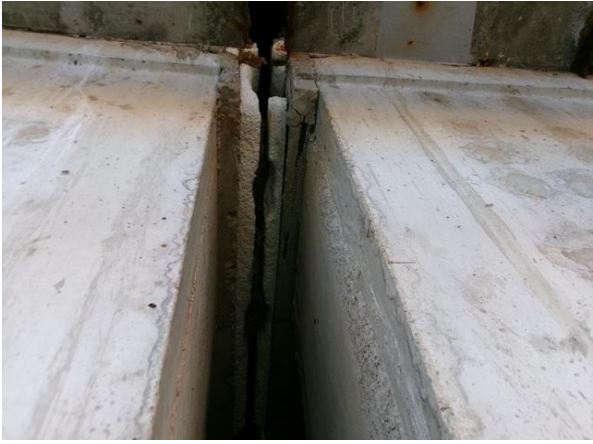
| 손상현황 | • S16 파손 및 철근노출(1.0m×0.2m) | 손상현황 | • S17 그을림(4.0m×2.0m) |
| 원 인 | • 다짐미흡, 우수유입, 거푸집 조기탈거 | 원 인 | • 하부 화재 |

| 조치방안 | • 단면보수(방청) | 조치방안 | • 표면처리 |

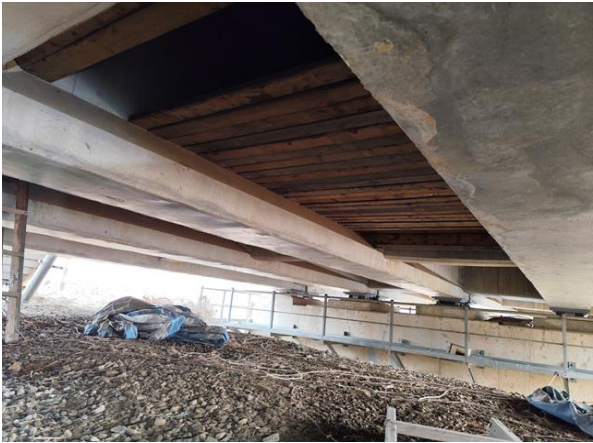
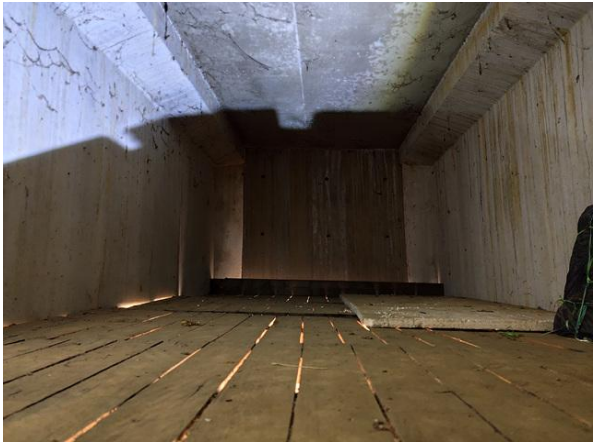
| 손상현황 | • S18 불법설치(4EA) | 손상현황 | • S18 불법설치(4EA) |
| 원 인 | • 외부인 불법설치 | 원 인 | • 외부인 불법설치 |

| 조치방안 | • 철거 | 조치방안 | • 철거 |

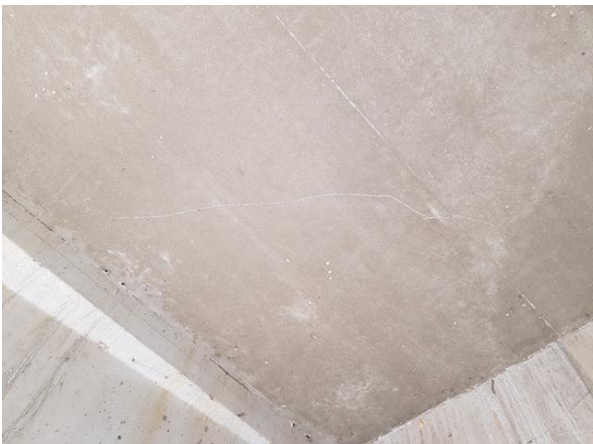
| 손상현황 | • S19 균열(0.3mm미만) | 손상현황 | • S19 파손 및 철근노출(1.0m×0.5m) |
| 원 인 | • 건조수축, 온도변화, 거푸집 조기탈거 | 원 인 | • 다짐미흡, 우수유입, 거푸집 조기탈거 |

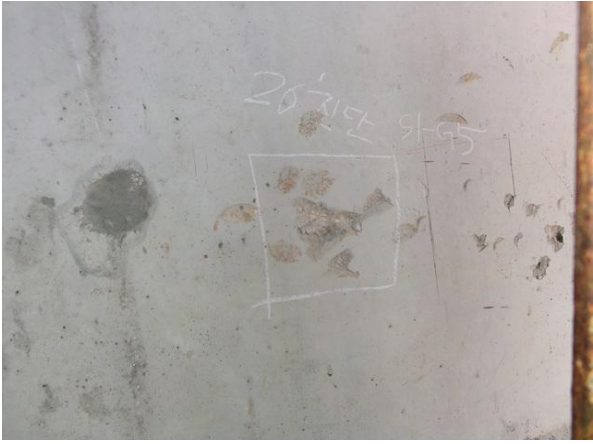
| 손상현황 | • S1-G5 파손 (0.3m×0.3m) | 손상현황 | • S2-G4 재료분리 (0.5m×0.1m) |
| 원 인 | • 외부충격 | 원 인 | • 다짐미흡 |

| 조치방안 | • 단면보수 | 조치방안 | • 단면보수 |

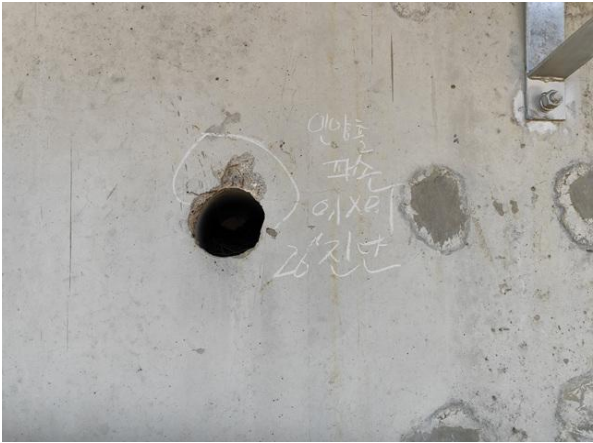
| 손상현황 | • S2-G5 인양홀 파손 (0.1m×0.1m) | 손상현황 | • S7-G3 인양홀 파손 (0.1m×0.1m) |
| 원 인 | • 시공미흡 | 원 인 | • 시공미흡 |

| 조치방안 | • 단면보수 | 조치방안 | • 단면보수 |

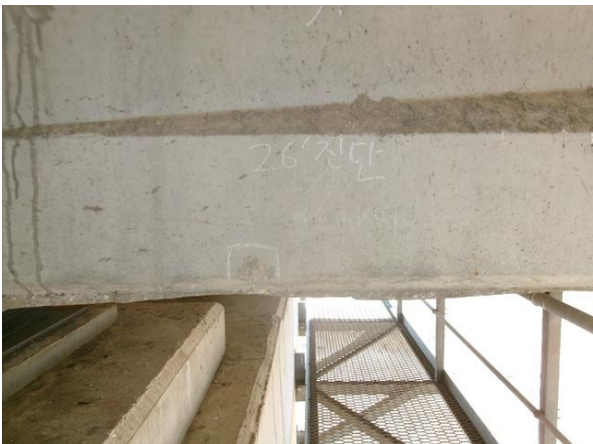
| 손상현황 | • S7-G3 파손 (0.1m×0.1m) | 손상현황 | • S14-G2 균열 (0.3mm미만) |
| 원 인 | • 외부충격 등 | 원 인 | • 건조수축, 온도변화, 거푸집 조기탈거 |

| 조치방안 | • 단면보수 | 조치방안 | • 표면처리 |

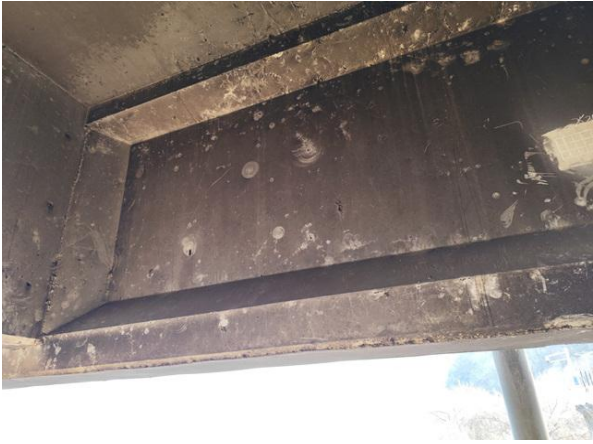
| 손상현황 | • S17-G1 그을림 (4.0m×2.0m) | 손상현황 | • S17-G5 재료분리 (0.2m×1.0m) |
| 원 인 | • 하부 화재 | 원 인 | • 다짐미흡 |

| 조치방안 | • 표면처리 | 조치방안 | • 단면보수 |

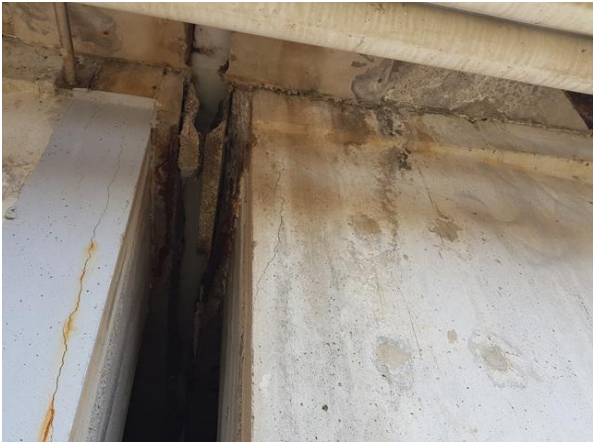
| 손상현황 | • S18-G1 층분리 (0.1m×0.5m) | 손상현황 | • S19-G1 층분리 (0.1m×0.5m) |
| 원 인 | • 다짐미흡, 손상부 우수유입 | 원 인 | • 다짐미흡, 손상부 우수유입 |

| 조치방안 | • 단면보수 | 조치방안 | • 단면보수 |

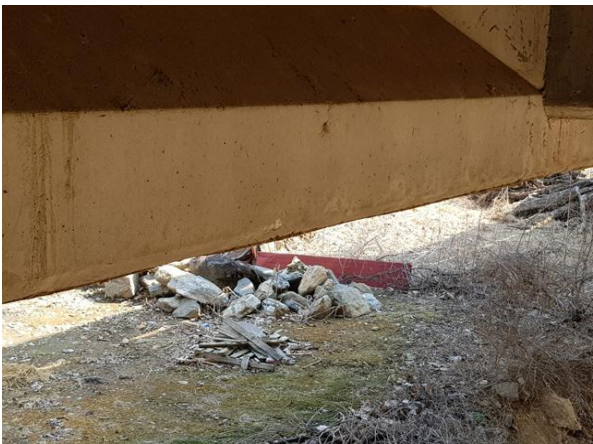
| 손상현황 | • S19-G4 파손 (0.1m×0.1m) | 손상현황 | • S21-G1 재료분리 (0.6m×0.1m) |
| 원 인 | • 외부충격 | 원 인 | • 다짐미흡 |

| 조치방안 | • 단면보수 | 조치방안 | • 단면보수 |

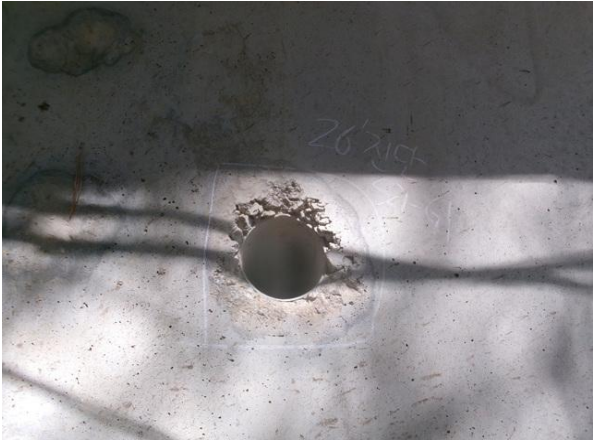
| 손상현황 | • S21-G1 인양홀 파손(0.1m×0.1m) | 손상현황 | • S21-G1 파손(0.1m×0.1m) |
| 원 인 | • 시공미흡 | 원 인 | • 외부충격 |

| 조치방안 | • 단면보수 | 조치방안 | • 단면보수 |

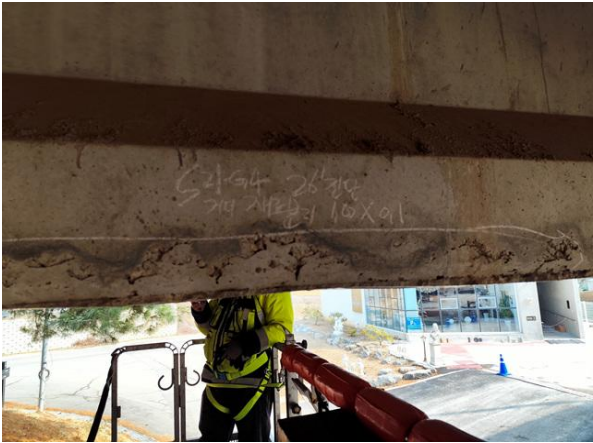
| 손상현황 | • S21-G4 재료분리(1.0m×0.1m) | 손상현황 | • S1 기보수부 상태양호 |
| 원 인 | • 다짐부족 | 원 인 | • - |

| 조치방안 | • 단면보수 | 조치방안 | • - |

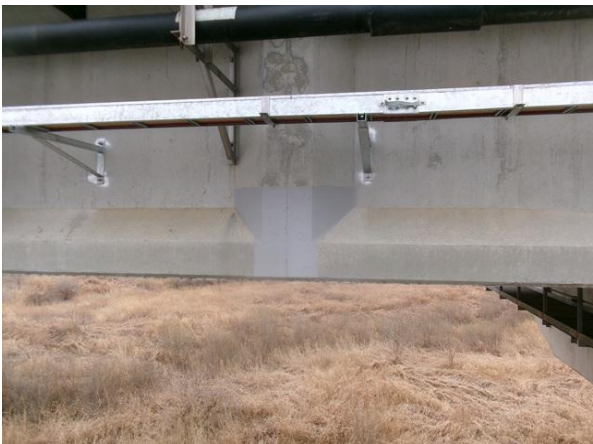
| 손상현황 | • S8 기보수부 상태양호 | 손상현황 | • S16 기보수부 상태양호 |

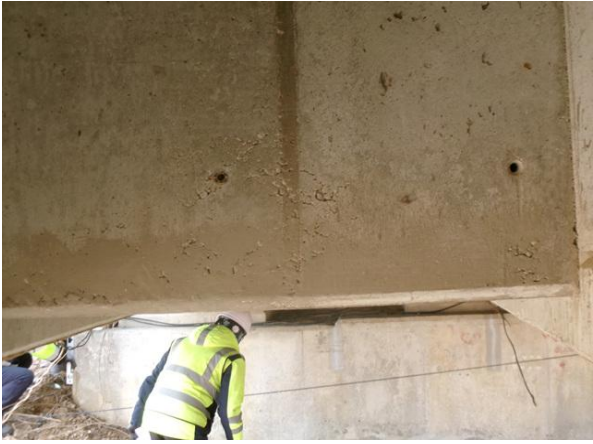
| 손상현황 | • S1 재료분리(0.2m×0.2m) | 손상현황 | • S1 재료분리(0.2m×0.3m) |
| 원 인 | • 다짐미흡 | 원 인 | • 다짐미흡 |

| 조치방안 | • 단면보수 | 조치방안 | • 단면보수 |

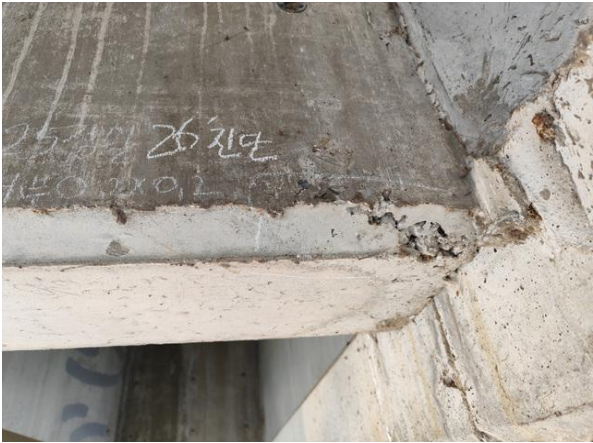
| 손상현황 | • S15 재료분리(0.2m×0.2m) | 손상현황 | • S16 박락(0.2m×0.2m) |
| 원 인 | • 다짐미흡 | 원 인 | • 다짐미흡, 윤하중, 진동 |

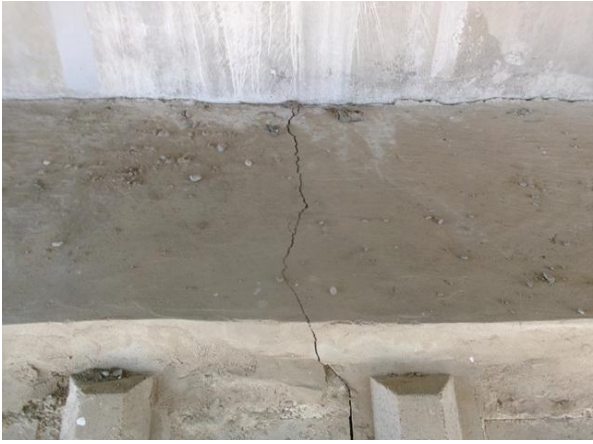
| 손상현황 | • A1 뱀면바닥 균열 | 손상현황 | • A1 보호블럭 이격 |
| 원 인 | • 지반 다짐미흡, 건조수축, 잔류침하 | 원 인 | • 지반 다짐미흡, 잔류침하 |

| 조치방안 | • 주의관찰 | 조치방안 | • 주의관찰 |

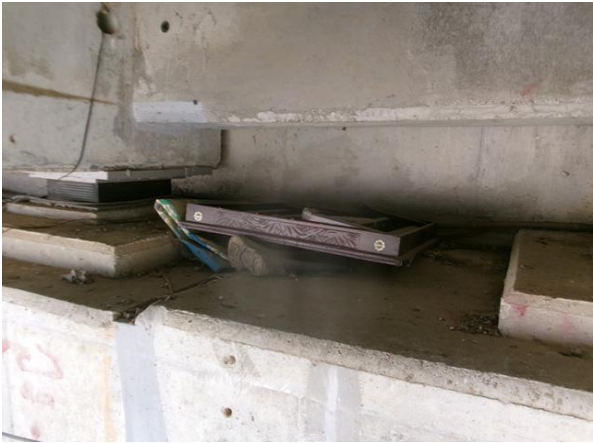
| 손상현황 | • A1 이물질 퇴적 | 손상현황 | • A2 철근노출(0.2m×0.5m) |
| 원 인 | • 불법 투기, 무단 점유 | 원 인 | • 시공미흡, 피복부족 |

| 조치방안 | • 정비 | 조치방안 | • 단면보수(방청) |

- 교대에서 조사된 철근노출의 경우 시공미흡, 피복부족 등으로 인한 손상으로 판단되며, 시설물의 안전성 및 사용성에 영향을 미치는 손상은 아니나 내구성 확보차원의 단면보수(방청) 등 보수조치를 실시하는 것이 바람직할 것으로 사료된다.
- 조사된 이물질 퇴적의 경우 불법 투기, 무단 점용 등으로 인한 손상으로 판단되며, 시설물의 안전성 및 사용성에 영향을 미치는 손상은 아니나 사용성 확보차원의 정비 등 보수조치를 실시하는 것이 바람직할 것으로 사료된다.
- 조사된 보호블럭 이격, 법면바닥 균열의 경우 시공초기 지반 다짐미흡, 잔류침하 등으로 인한 손상으로 판단되며, 교대의 변위측정 실시결과 시설물의 안전성 및 사용성에 영향을 미치는 손상은 아닌 것으로 검토되었다. 이에 즉각적인 보수를 실시하기보다는 주기적인 점검을 통한 유지관리를 실시하고 손상의 진전시 진전된 손상에 대한 적절한 보수방안을 선정하여 보수조치를 실시하는 것이 바람직할 것으로 사료된다.
- 조사된 표면오염의 경우 신축이음 하부 누수 등에 의하여 발생한 손상으로 시설물의 안전성 및 사용성에 영향을 미치는 손상은 아닌 상태이며 표면처리 등의 보수를 실시하고 손상의 재발생 여부를 확인하는 유지관리가 필요할 것으로 사료된다.
- 교대에 대한 변위(기울음)측정 결과, 변위가 없는 양호한 상태로 측정 및 검토되었다.

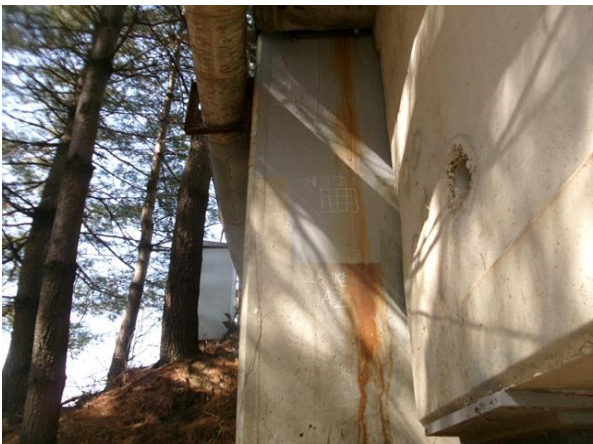
| 손상현황 | • A2 표면오염(0.2m×2.5m) | 손상현황 | • A2 보호블럭 이격 |
| 원 인 | • 신축이음 하부 누수 | 원 인 | • 지반 다짐미흡, 잔류침하 |

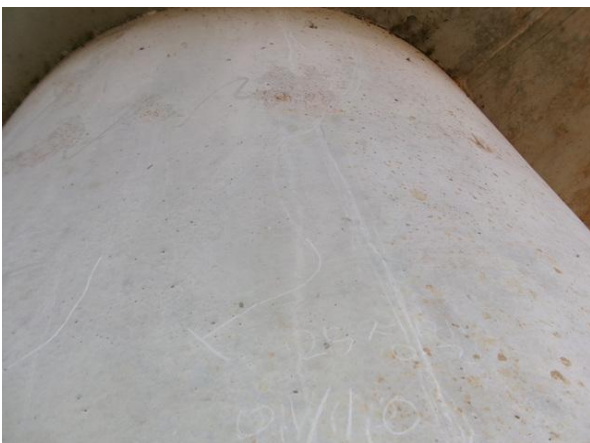
| 손상현황 | • P1 기둥부 균열(0.3mm미만) | 손상현황 | • P1 기둥부 균열(0.1m×0.1m) |
| 원 인 | • 건조수축, 거푸집 조기탈거 | 원 인 | • 외부충격, 시공미흡 |

| 조치방안 | • 표면처리 | 조치방안 | • 단면보수 |

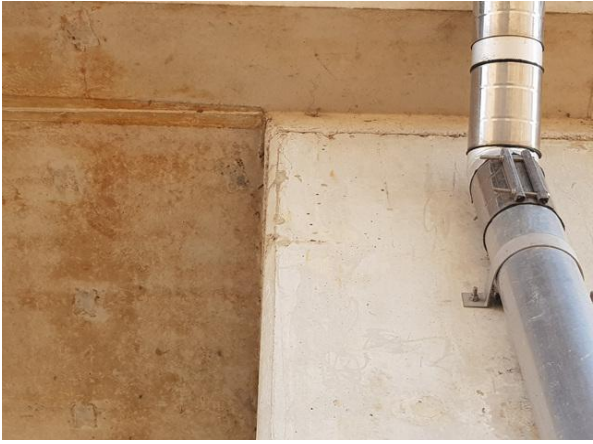
| 손상현황 | • P2 기둥부 균열(0.3mm미만) | 손상현황 | • P2 코핑부 표면오염(1.5m×2.0m) |
| 원 인 | • 건조수축, 거푸집 조기탈거 | 원 인 | • 신축이음 하부 누수 |

| 조치방안 | • 표면처리 | 조치방안 | • 표면처리 |

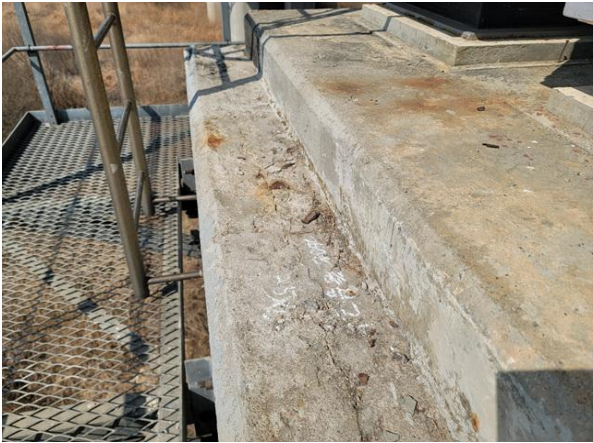
| 손상현황 | • P3 코핑부 층분리(2.5m×0.3m) | 손상현황 | • P3 기둥부 균열(0.3mm미만) |
| 원 인 | • 다짐미흡, 손상부 우수유입 | 원 인 | • 건조수축, 거푸집 조기탈거 |

| 조치방안 | • 단면보수 | 조치방안 | • 표면처리 |

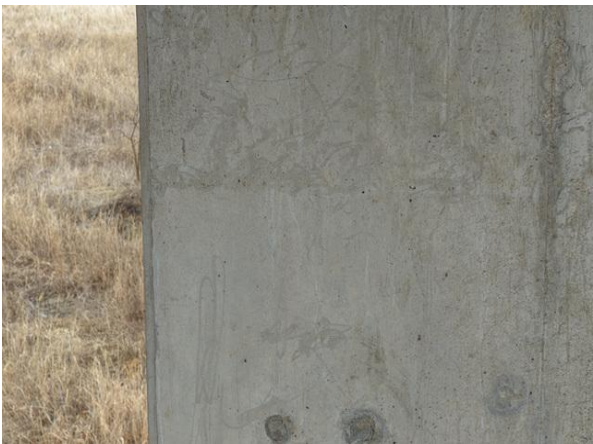
| 손상현황 | • P5 기둥부 균열(0.3mm미만) | 손상현황 | • P5 코핑부 표면오염(2.0m×1.0m) |
| 원 인 | • 건조수축, 거푸집 조기탈거 | 원 인 | • 신축이음 하부 누수 |

| 조치방안 | • 표면처리 | 조치방안 | • 표면처리 |

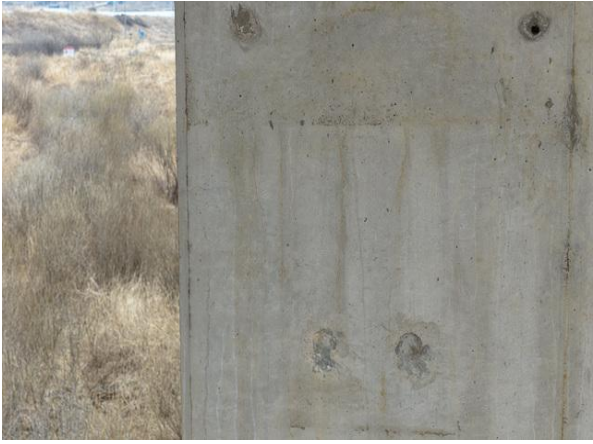
| 손상현황 | • P7 기둥부 균열(0.3mm미만) | 손상현황 | • P8 기둥부 파손(0.1m×0.2m) |
| 원 인 | • 건조수축, 거푸집 조기탈거 | 원 인 | • 외부충격, 시공미흡 |

| 조치방안 | • 표면처리 | 조치방안 | • 단면보수 |

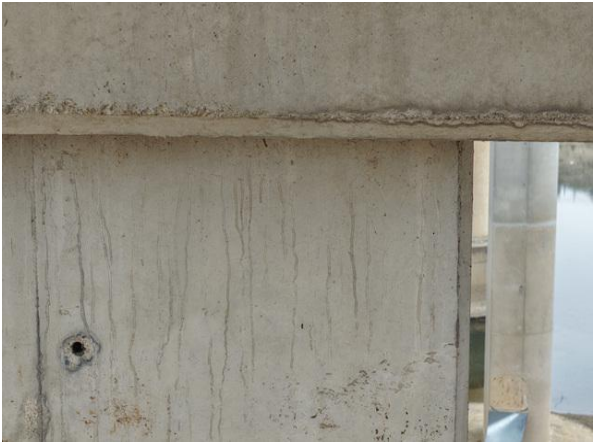
| 손상현황 | • P10 기둥부 망상균열(1.0m×0.5m) | 손상현황 | • P10 기둥부 파손(0.1m×0.1m) |
| 원 인 | • 다짐미흡, 건조수축 | 원 인 | • 외부충격, 시공미흡 |

| 조치방안 | • 표면처리 | 조치방안 | • 단면보수 |

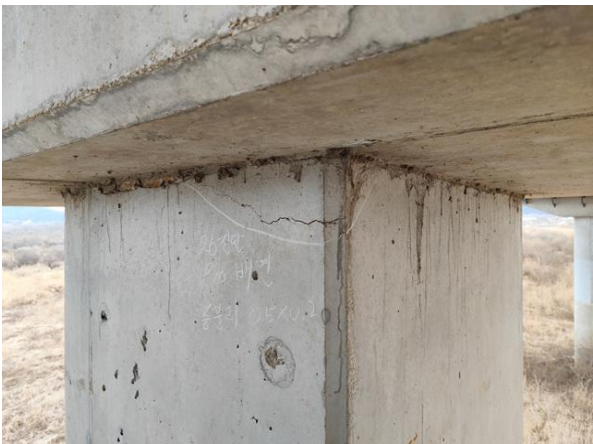
| 손상현황 | • P10 기둥부 층분리(0.5m×0.2m) | 손상현황 | • P11 기둥부 균열(0.3mm이상) |
| 원 인 | • 다짐미흡, 손상부 우수유입 | 원 인 | • 건조수축, 거푸집 조기탈거 |

| 조치방안 | • 단면보수 | 조치방안 | • 주입보수 |

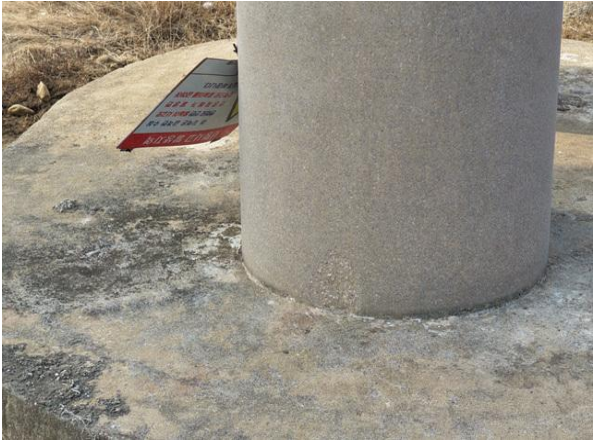
| 손상현황 | • P11 기둥부 박락(0.3m×0.3m) | 손상현황 | • P13 기둥부 균열(0.3mm이상) |
| 원 인 | • 다짐미흡 | 원 인 | • 건조수축, 거푸집 조기탈거 |

| 조치방안 | • 단면보수 | 조치방안 | • 주입보수 |

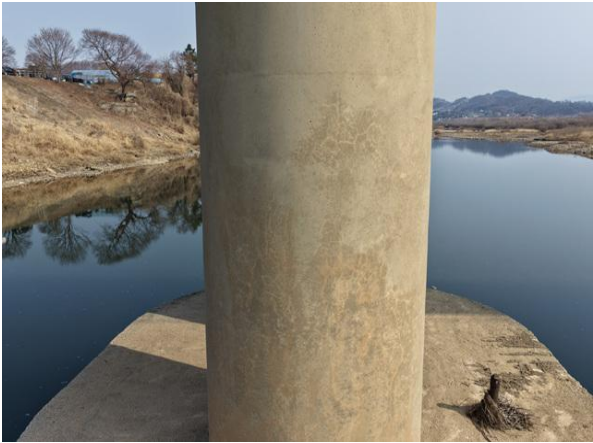
| 손상현황 | • P14 기둥부 망상균열(1.5m×1.5m) | 손상현황 | • P15 기둥부 균열(0.3mm미만) |
| 원 인 | • 다짐미흡, 건조수축 | 원 인 | • 건조수축, 거푸집 조기탈거 |

| 조치방안 | • 표면처리 | 조치방안 | • 표면처리 |

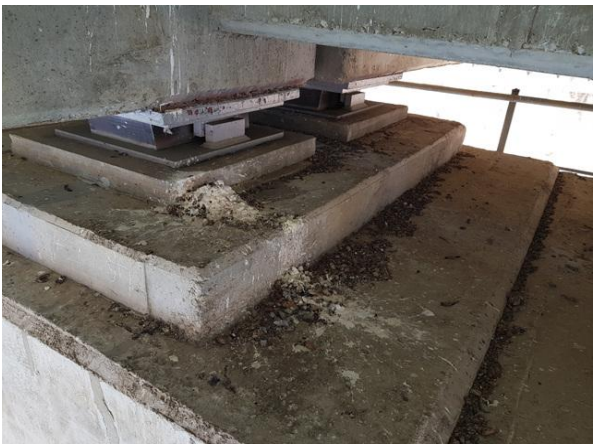
| 손상현황 | • P15 조류배설물 퇴적 | 손상현황 | • P16 보수부 박리(2.0m×0.3m) |
| 원 인 | • 조류 서식 | 원 인 | • 보수 미흡 |

| 조치방안 | • 정비 | 조치방안 | • 단면보수 |

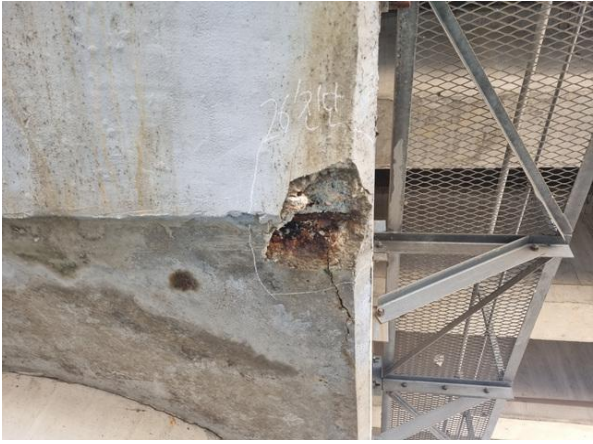
| 손상현황 | • P18 박락 및 철근노출(0.4m×1.0m) | 손상현황 | • P18 코핑부 박락(1.2m×1.2m) |
| 원 인 | • 손상부 우수유입, 다짐불량, 열화 | 원 인 | • 손상부 우수유입, 다짐불량, 열화 |

| 조치방안 | • 단면보수(방청) | 조치방안 | • 단면보수 |

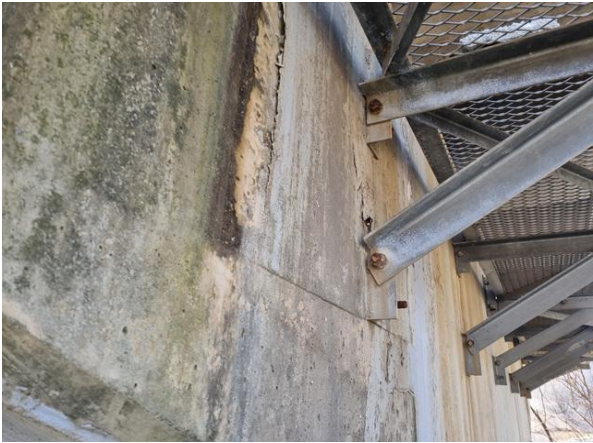
| 손상현황 | • P18 코핑부 층분리(1.5m×0.7m) | 손상현황 | • P20 기둥부 균열(0.3mm미만) |
| 원 인 | • 손상부 우수유입, 다짐불량, 열화 | 원 인 | • 건조수축, 거푸집 조기탈거 |

| 조치방안 | • 단면보수 | 조치방안 | • 표면처리 |

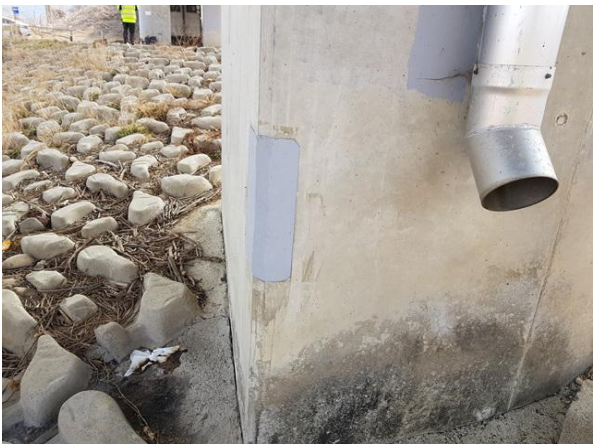
| 손상현황 | • P2 기둥부 기보수 상태양호 | 손상현황 | • P5 기둥부 기보수 상태양호 |

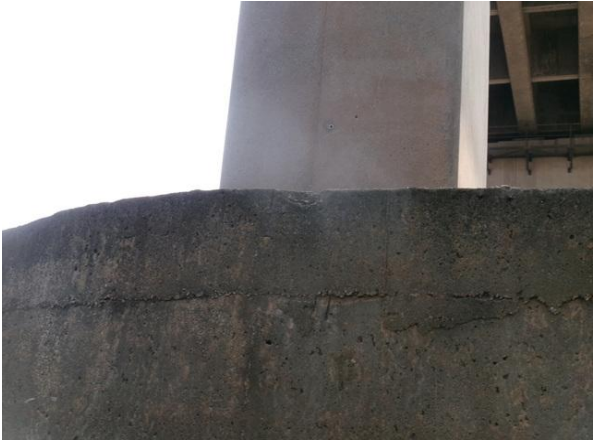
| 손상현황 | • P11 파손(0.3m×0.1m) | 손상현황 | • P11 파손(0.5m×0.5m) |
| 원 인 | • 외부충격 | 원 인 | • 외부충격 |

| 조치방안 | • 단면보수 | 조치방안 | • 단면보수 |

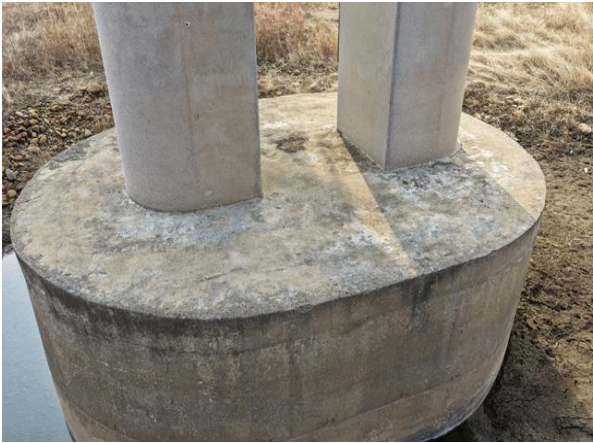
| 손상현황 | • P11 균열(0.3mm미만) | 손상현황 | • P12 망상균열(2.0m×1.0m) |
| 원 인 | • 건조수축, 거푸집 조기탈거 | 원 인 | • 건조수축, 거푸집 조기탈거 |

| 조치방안 | • 표면처리 | 조치방안 | • 표면처리 |

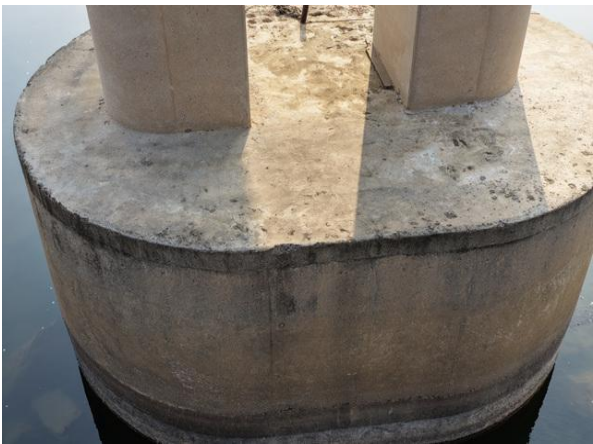
| 손상현황 | • P13 파손(0.1m×0.1m) | 손상현황 | • P14 균열(0.3mm미만) |
| 원 인 | • 외부충격 | 원 인 | • 건조수축, 거푸집 조기탈거 |

- 기초에서 조사된 균열(0.3mm미만), 망상균열의 경우 건조수축, 거푸집 조기탈거 등으로 인한 손상으로 판단되며, 점검당시 시설물의 안전성 및 사용성에 영향을 미치는 손상은 아니나 수위상승으로 인한 손상의 진전을 방지하고 부재의 내구성을 확보하기 위한 표면처리 등의 보수를 실시하고 손상의 재발생 여부를 확인하는 유지관리가 필요할 것으로 사료된다.
- 조사된 파손의 경우 외부충격에 의한 손상으로 시설물의 안전성 및 사용성에 영향을 미치는 손상은 아니나 부재의 내구성을 확보하기 위한 단면보수 보수를 실시하고 손상의 재발생 여부를 확인하는 유지관리가 필요할 것으로 사료된다.

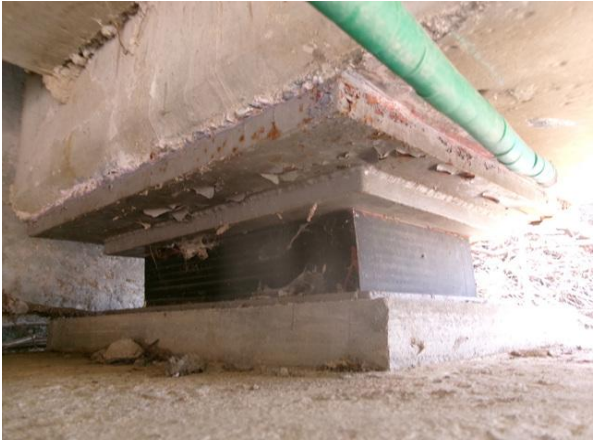
| 손상현황 | • A1-SH1 도장박리 (0.5m×0.5m) | 손상현황 | • A1-SH2 몰탈 박락 (0.1m×0.1m) |
| 원 인 | • 공용기간 증가, 열화, 습기흡착 | 원 인 | • 다짐미흡, 우수유입, 공용기간 증가 |

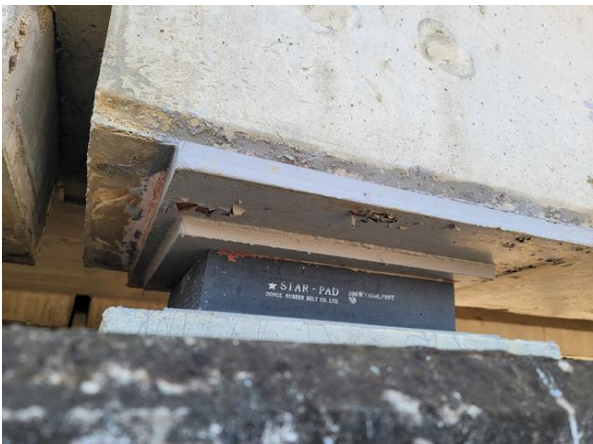
| 손상현황 | • A2-SH3 스톱퍼 밀착 | 손상현황 | • A2-SH5 도장박리 (0.5m×0.5m) |
| 원 인 | • 시공미흡 | 원 인 | • 공용기간 증가, 열화, 습기흡착 |

| 조치방안 | • 주의관찰 | 조치방안 | • 채도장 |

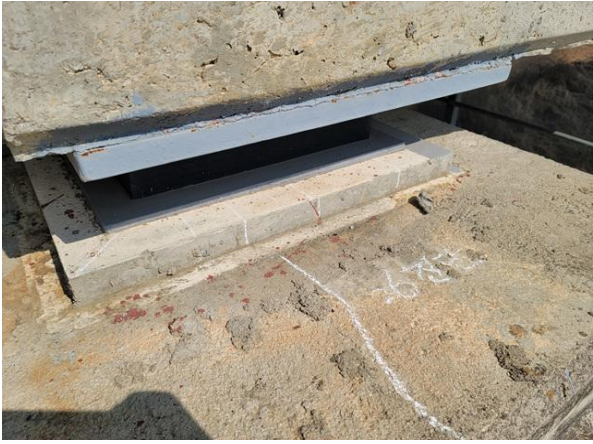
| 손상현황 | • P1-SH1 본체 부식 | 손상현황 | • P5-SH10 받침몰탈 균열 (0.3mm미만) |
| 원 인 | • 공용기간 증가, 열화, 습기흡착 | 원 인 | • 건조수축, 거푸집 조기탈거, 온도변화 |

| 조치방안 | • 채도장 | 조치방안 | • 표면처리 |

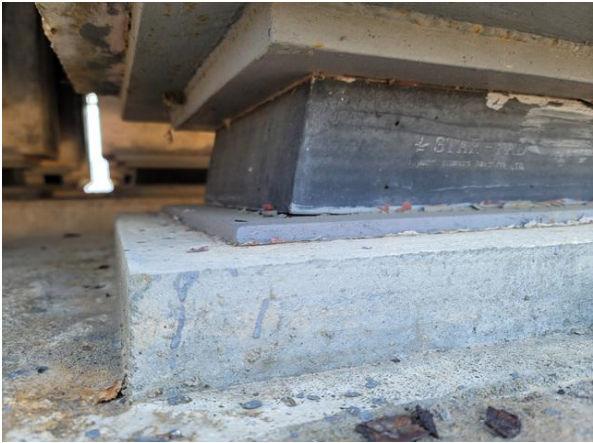
| <p>손상현황 • P6-SH1 받침물탈 균열(0.3mm미만)</p> <p>원 인 • 건조수축, 거푸집 조기탈거, 온도변화</p> <p>조치방안 • 표면처리</p> | <p>손상현황 • P6-SH1 받침콘크리트 균열(0.3mm미만)</p> <p>원 인 • 건조수축, 거푸집 조기탈거, 온도변화</p> <p>조치방안 • 표면처리</p> |

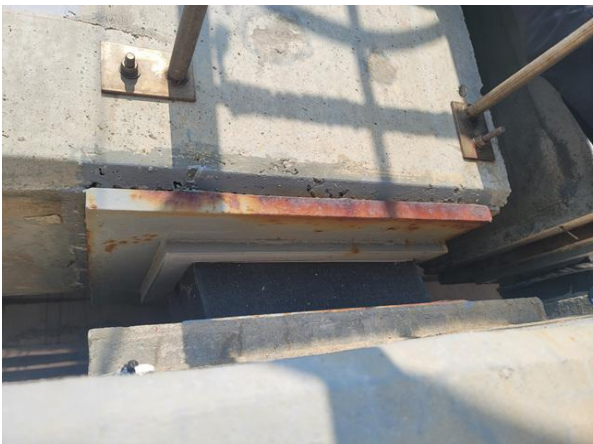
| <p>손상현황 • P6-SH10 고무재 들뜸</p> <p>원 인 • 시공미흡, 마찰력 부족</p> <p>조치방안 • 주의관찰</p> | <p>손상현황 • P9-SH3~8 받침콘크리트 층분리(1.5m×0.2m)</p> <p>원 인 • 우수유입, 거푸집 조기탈거, 온도변화</p> <p>조치방안 • 단면보수</p> |

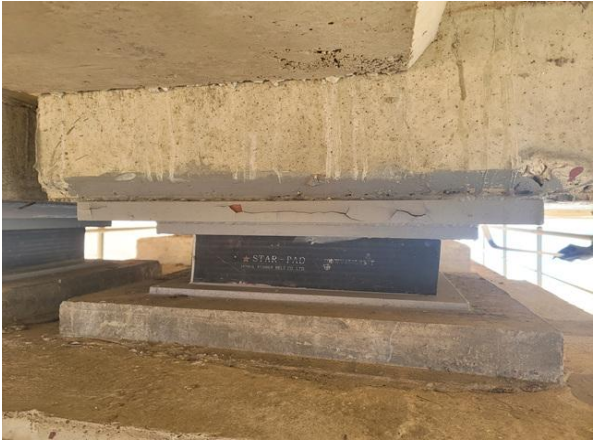
| <p>손상현황 • P9-SH6 본체 부식</p> <p>원 인 • 공용기간 증가, 열화, 습기흡착</p> <p>조치방안 • 재도장</p> | <p>손상현황 • P9-SH6 받침콘크리트 균열(0.3mm이상)</p> <p>원 인 • 건조수축, 거푸집 조기탈거, 온도변화</p> <p>조치방안 • 주입보수</p> |

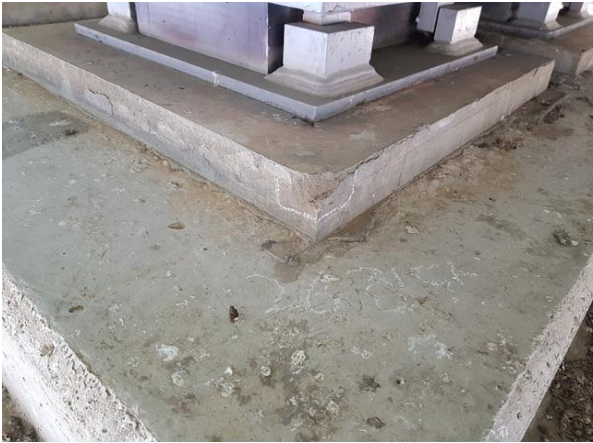
| 손상현황 | • P10-SH9 도장박리 (0.5m×0.5m) | 손상현황 | • P12-SH5 반침물탈 균열 (0.3mm미만) |
| 원 인 | • 공용기간 증가, 열화, 습기흡착 | 원 인 | • 건조수축, 거푸집 조기탈거, 온도변화 |

| 조치방안 | • 재도장 | 조치방안 | • 표면처리 |

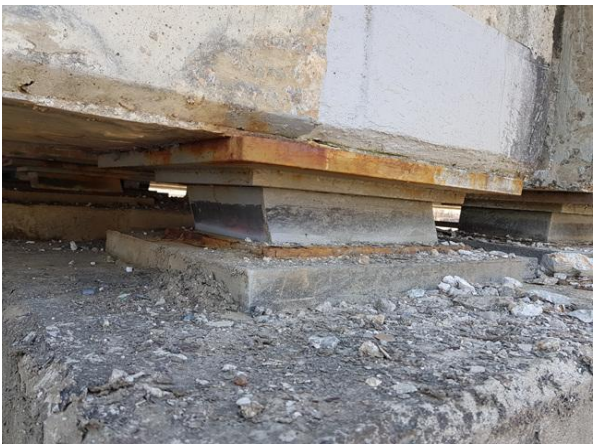
| 손상현황 | • P14-SH3 몰탈 박락 (0.1m×0.1m) | 손상현황 | • P15-SH4 반침콘크리트 층분리 (0.2m×0.5m) |
| 원 인 | • 다짐미흡, 우수유입, 공용기간 증가 | 원 인 | • 우수유입, 거푸집 조기탈거, 온도변화 |

| 조치방안 | • 단면보수 | 조치방안 | • 단면보수 |

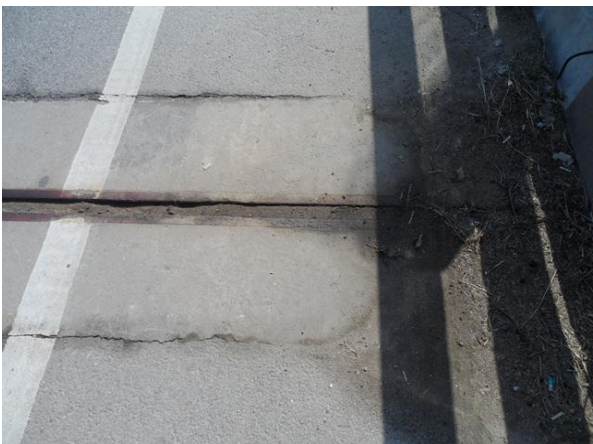
| 손상현황 | • A1 본체 부식(0.2m×0.8m) | 손상현황 | • A1 후타재 균열(0.3mm미만) |
| 원 인 | • 공용기간 증가, 체수, 열화 | 원 인 | • 건조수축, 온도변화 |

| 조치방안 | • 재도장 | 조치방안 | • 주의관찰 |

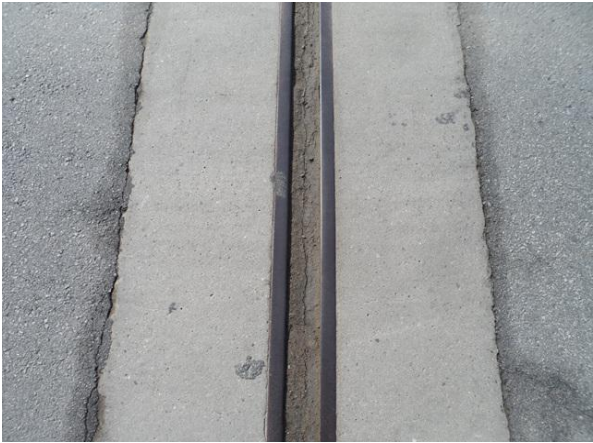
| 손상현황 | • A2 후타재 균열(0.3mm미만) | 손상현황 | • P3 유간토사퇴적(L=11.0m) |
| 원 인 | • 건조수축, 온도변화 | 원 인 | • 공용기간 증가, 비산먼지퇴적 |

| 조치방안 | • 주의관찰 | 조치방안 | • 정비 |

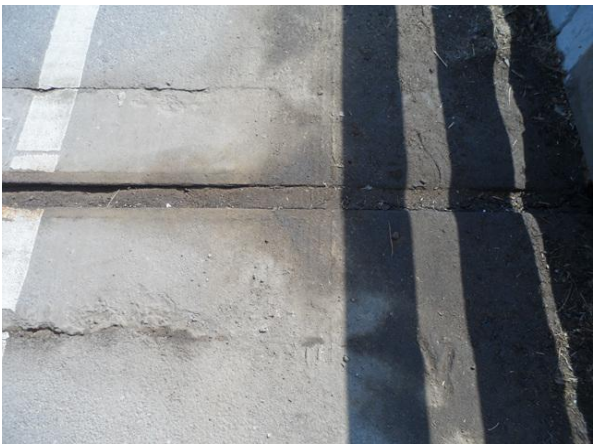
| 손상현황 | • P3 후타재 균열(0.3mm미만) | 손상현황 | • P3 본체 부식(0.2m×0.8m) |
| 원 인 | • 건조수축, 온도변화 | 원 인 | • 공용기간 증가, 체수, 열화 |

| 조치방안 | • 주의관찰 | 조치방안 | • 재도장 |

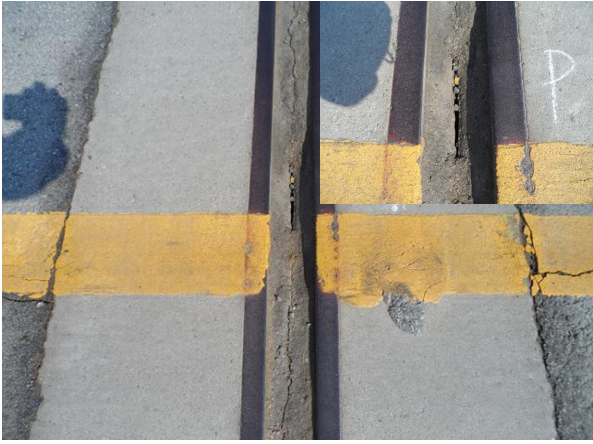
| 손상현황 | • P6 본체 부식(0.2m×0.8m) | 손상현황 | • P6 후타재 균열(0.3mm미만) |
| 원 인 | • 공용기간 증가, 체수, 열화 | 원 인 | • 건조수축, 온도변화 |

| 조치방안 | • 재도장 | 조치방안 | • 주의관찰 |

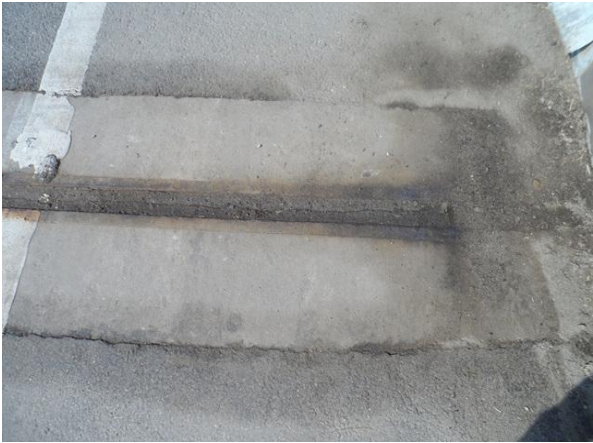
| 손상현황 | • P9 고무재 갈라짐 (L=0.5m) | 손상현황 | • P9 후타재 파손 (0.5m×0.3m) |
| 원 인 | • 공용기간 증가, 열화 | 원 인 | • 우수유입, 윤하중, 열화 |

| 조치방안 | • 교체 | 조치방안 | • 단면보수 |

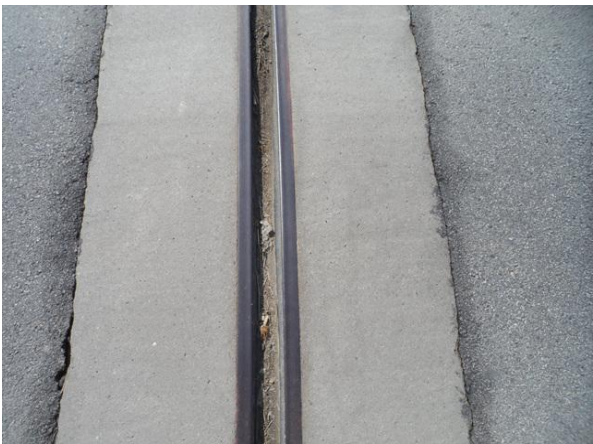
| 손상현황 | • P12 본체 부식 (0.2m×0.8m) | 손상현황 | • P15 본체 부식 (0.2m×0.8m) |
| 원 인 | • 공용기간 증가, 체수, 열화 | 원 인 | • 공용기간 증가, 체수, 열화 |

| 조치방안 | • 재도장 | 조치방안 | • 재도장 |

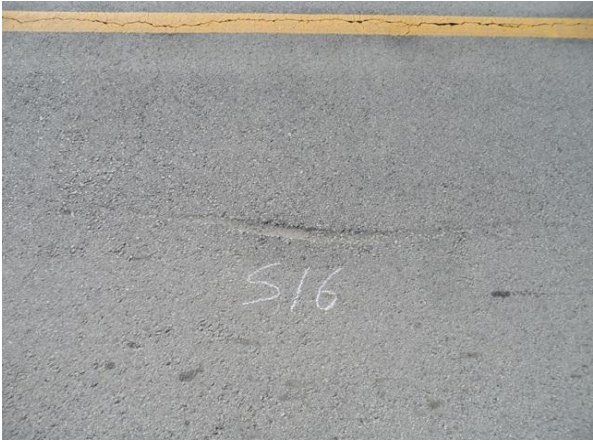
| 손상현황 | • S16 포장 패임 (0.1m×0.5m) | 손상현황 | • 교면포장 상태양호 |
| 원 인 | • 외부 충격 | 원 인 | • - |

- 교면포장에서 조사된 포장 패임의 경우 외부충격 등으로 인한 손상으로 판단되며, 즉각적인 보수를 실시하기보다는 주기적인 점검을 통한 유지관리를 실시하고 손상의 진전시 적절한 보수방안을 선정하여 보수조치를 실시하는 것이 바람직할 것으로 사료된다.

| 조치방안 | • 주의관찰 | 조치방안 | • - |

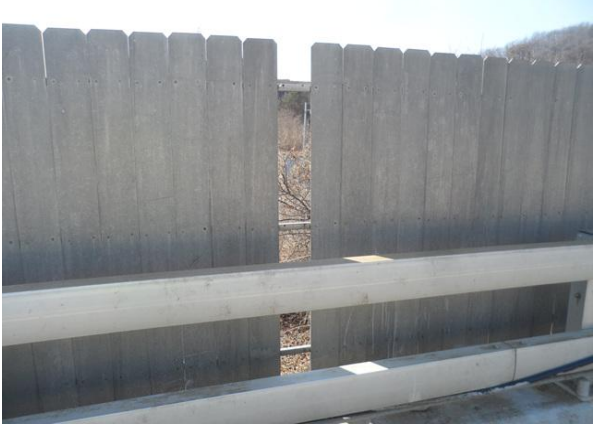
| 손상현황 | • S18 방음판 탈락 1EA | 손상현황 | • S19 방음판 변형 |
| 원 인 | • 시공미흡 | 원 인 | • 시공미흡, 외부충격 |

- 난간 및 연석에서 조사된 접속부 보수부 박리의 경우 시공미흡, 외부충격, 제설제 살포 등으로 인한 손상으로 판단되며, 시설물의 사용성에 영향을 미치는 손상은 아니며, 부재의 내구성 확보 차원의 단면보수 등의 보수를 실시하는 것이 바람직하다.
- 조사된 방음판 고정볼량, 변형, 탈락의 경우 시공미흡 등으로 인한 손상으로 판단되며, 주택가의 차량 통행 소음 피해를 최소화하기 위한 재설치 등의 조치가 필요하다.

| 조치방안 | • 재설치 | 조치방안 | • 재설치 |

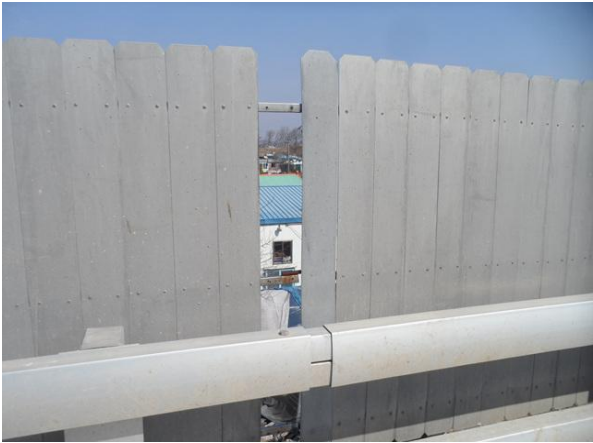
| 손상현황 | • S19 방음판 탈락 1EA | 손상현황 | • S20 방음판 고정볼량 |
| 원 인 | • 시공미흡 | 원 인 | • 시공미흡 |

| 조치방안 | • 재설치 | 조치방안 | • 재설치 |

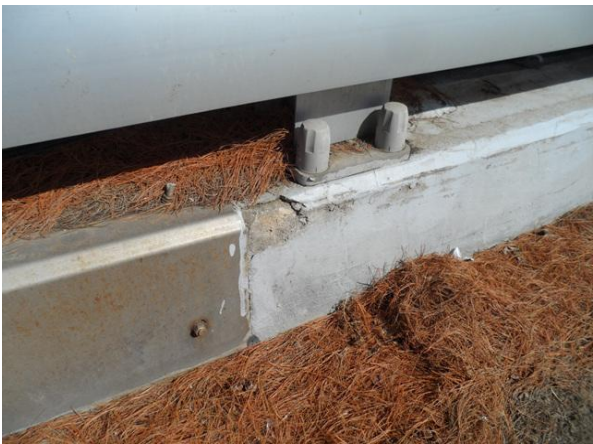
| 손상현황 | • S21 보수부 박리(0.1m×0.1m) | 손상현황 | • S21 접속부 보수부 박리(0.4m×0.5m) |
| 원 인 | • 시공미흡 | 원 인 | • 시공미흡 |

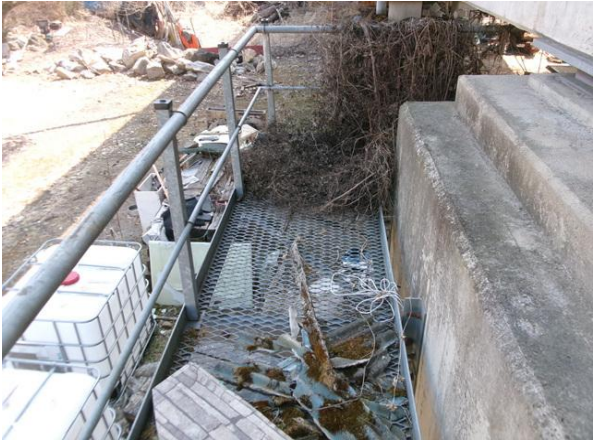
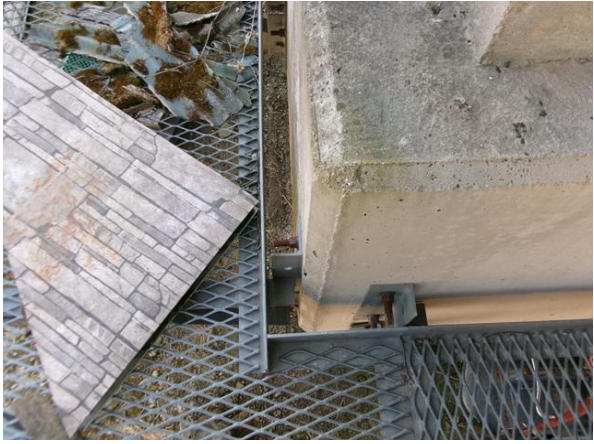
| 손상현황 | • P19 점검로 이물질 퇴적 | 손상현황 | • P19 점검로 이물질 퇴적 |
| 원 인 | • 무단 투기 | 원 인 | • 무단 투기 |

- 교량 점검시설에서 조사된 점검로 이물질퇴적의 경우 인근 주민의 폐자재 투기로 인한 손상으로 판단되며, 작업자의 원활한 통행을 위한 정비 등의 조치가 필요하다.

| 조치방안 | • 정비 | 조치방안 | • 정비 |

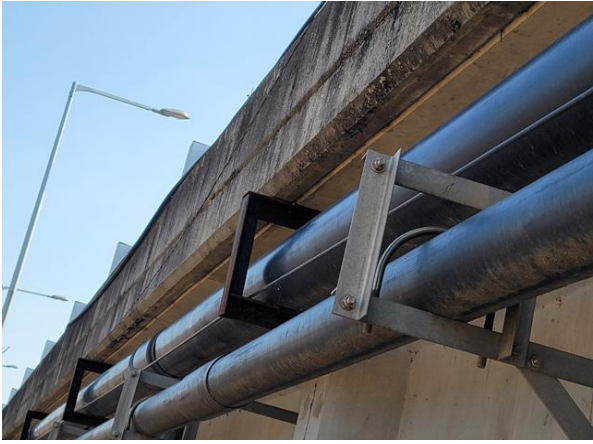
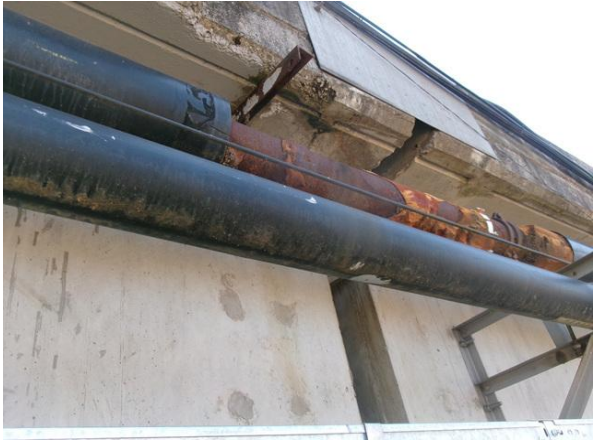
| <div>손상현황</div> <ul style="list-style-type: none"> <li>• S6 상수관 지지대 부식</li> </ul> <div>원 인</div> <ul style="list-style-type: none"> <li>• 공용기간 증가, 습기흡착</li> </ul> <div>조치방안</div> <ul style="list-style-type: none"> <li>• 주의관찰</li> </ul> | <div>손상현황</div> <ul style="list-style-type: none"> <li>• S7 상수관 덮개 파손</li> </ul> <div>원 인</div> <ul style="list-style-type: none"> <li>• 공용기간 증가, 외부충격, 우수유입</li> </ul> <div>조치방안</div> <ul style="list-style-type: none"> <li>• 주의관찰</li> </ul> |

- 기타시설에서 조사된 상수관 지지대 파손의 경우 습기흡착, 지속적인 우수유입 등으로 인한 손상으로 판단되며, 즉각적인 보수를 실시하기 보다는 주기적인 점검을 통한 유지관리를 실시하는 것이 바람직할 것으로 사료된다.
- 조사된 상수관 지지대 부식, 통신관 지지대 부식의 경우 습기흡착, 지속적인 우수유입 등으로 인한 손상으로 판단되며, 즉각적인 보수를 실시하기 보다는 주기적인 점검을 통한 유지관리를 실시하는 것이 바람직할 것으로 사료된다.
- 조사된 상수관 덮개 파손, 통신케이블 보호관 파손의 경우 지속적인 우수유입, 열화, 외부 충격 등으로 인한 손상으로 판단되며, 즉각적인 보수를 실시하기 보다는 주기적인 점검을 통한 유지관리를 실시하는 것이 바람직할 것으로 사료된다.
- 조사된 접속계단 부식의 경우 공용기간 증가, 열화 등으로 인한 손상으로 판단되며, S18에 설치되어 점검 및 공중이 이용하고 있는 시설이다. 발생한 손상은 점검당시 사용성에 영향을 미치는 상태는 아니며, 주기적인 점검을 통한 유지관리를 실시하고 손상의 진전 및 확대시 사용자의 안전을 도모하기 위한 적절한 보수방안을 선정하여 보수를 실시하는 것이 바람직할 것으로 사료된다.
- 조사된 설명판 망실, 자물쇠 걸고리 파손, 교각 표지판 탈락의 경우 외부인에 의한 고의적인 탈거, 외부 충격 등의 원인으로 추정되며, 즉각적인 보수를 실시하기 보다는 주기적인 점검을 통한 유지관리를 실시하는 것이 바람직할 것으로 사료된다.

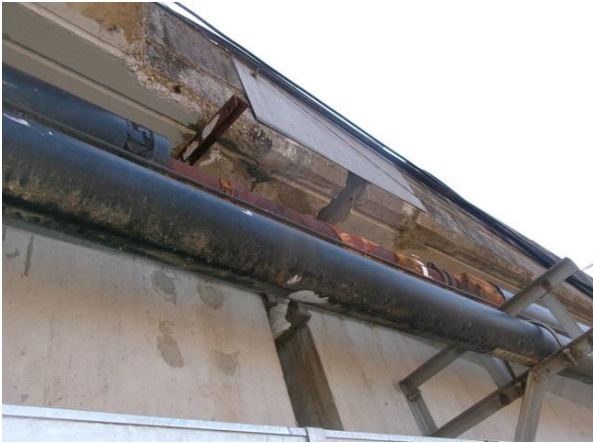
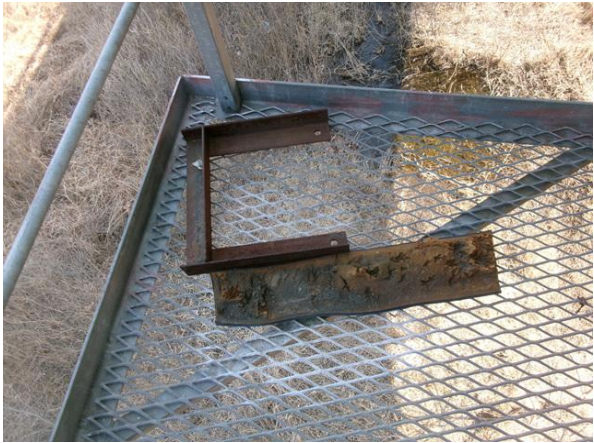
| <div>손상현황</div> <ul style="list-style-type: none"> <li>• S7 상수관 지지대 파손</li> </ul> <div>원 인</div> <ul style="list-style-type: none"> <li>• 공용기간 증가, 우수유입, 습기흡착</li> </ul> <div>조치방안</div> <ul style="list-style-type: none"> <li>• 주의관찰</li> </ul> | <div>손상현황</div> <ul style="list-style-type: none"> <li>• S7 상수관 지지대 파손</li> </ul> <div>원 인</div> <ul style="list-style-type: none"> <li>• 공용기간 증가, 우수유입, 습기흡착</li> </ul> <div>조치방안</div> <ul style="list-style-type: none"> <li>• 주의관찰</li> </ul> |

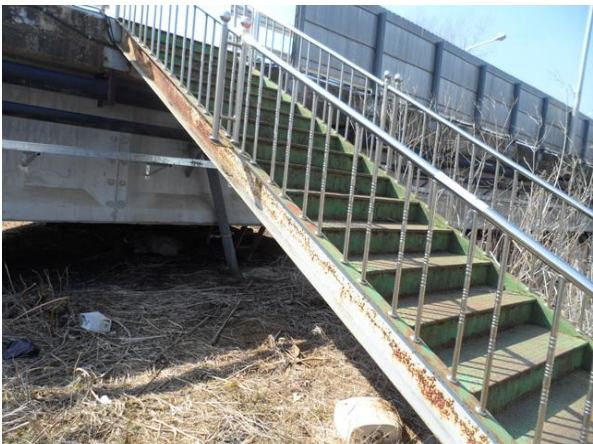
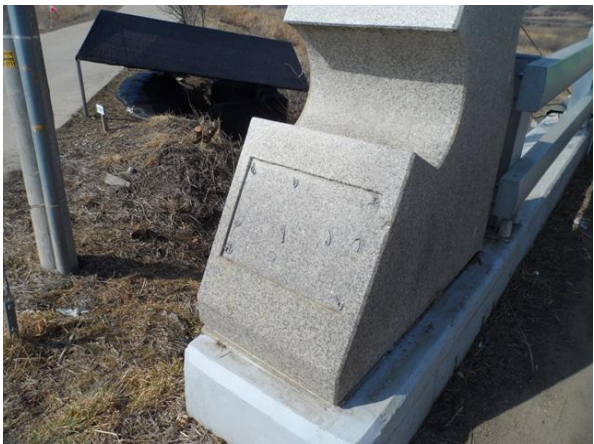
| <div>손상현황</div> <ul style="list-style-type: none"> <li>• S18 접속계단 부식</li> </ul> <div>원 인</div> <ul style="list-style-type: none"> <li>• 공용기간 증가, 열화</li> </ul> <div>조치방안</div> <ul style="list-style-type: none"> <li>• 주의관찰</li> </ul> | <div>손상현황</div> <ul style="list-style-type: none"> <li>• S1 설명판 망실</li> </ul> <div>원 인</div> <ul style="list-style-type: none"> <li>• 인위적 탈거</li> </ul> <div>조치방안</div> <ul style="list-style-type: none"> <li>• 주의관찰</li> </ul> |

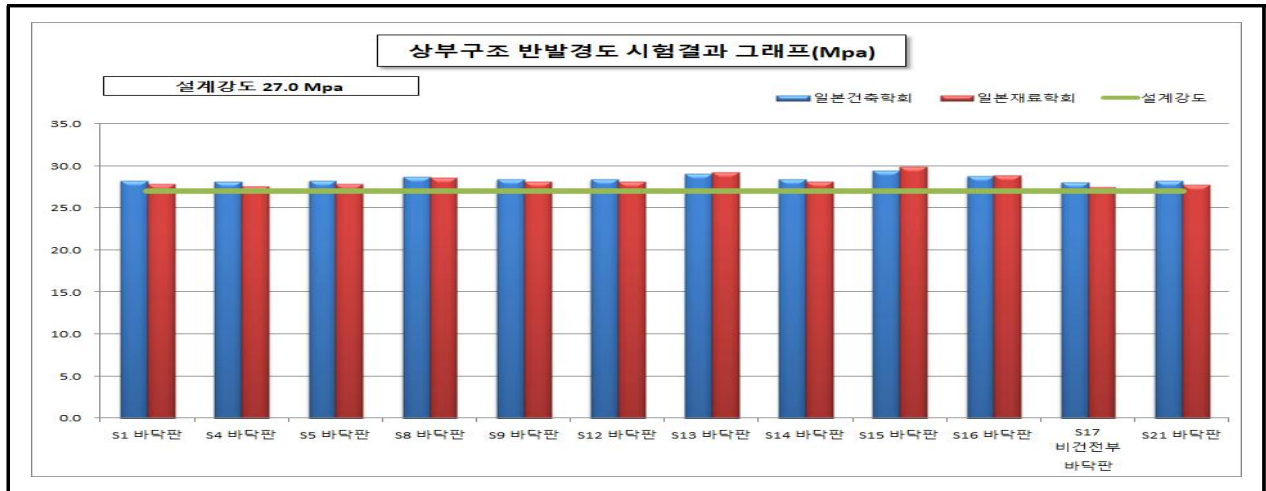
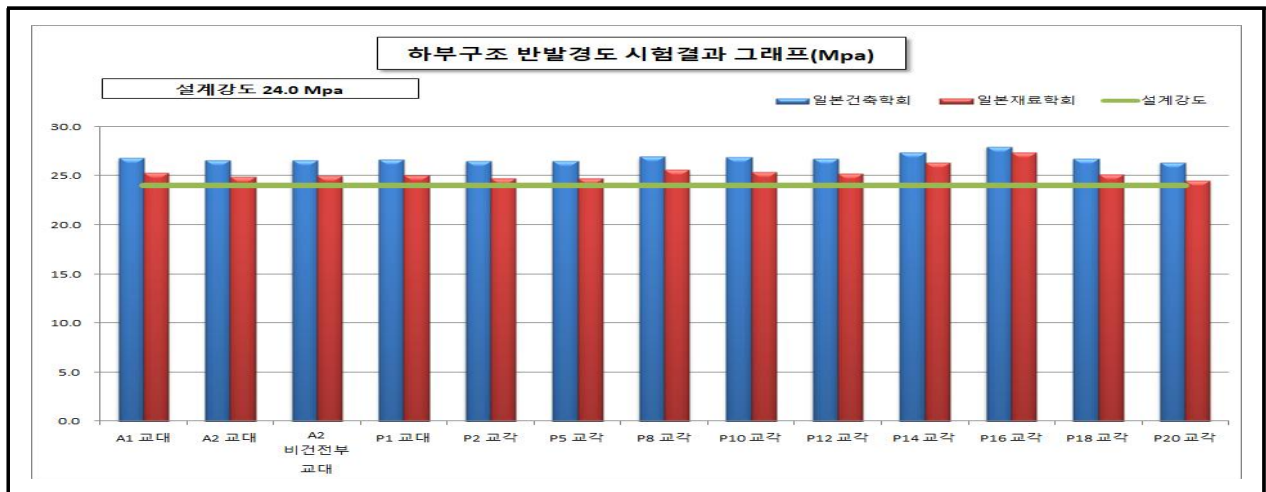
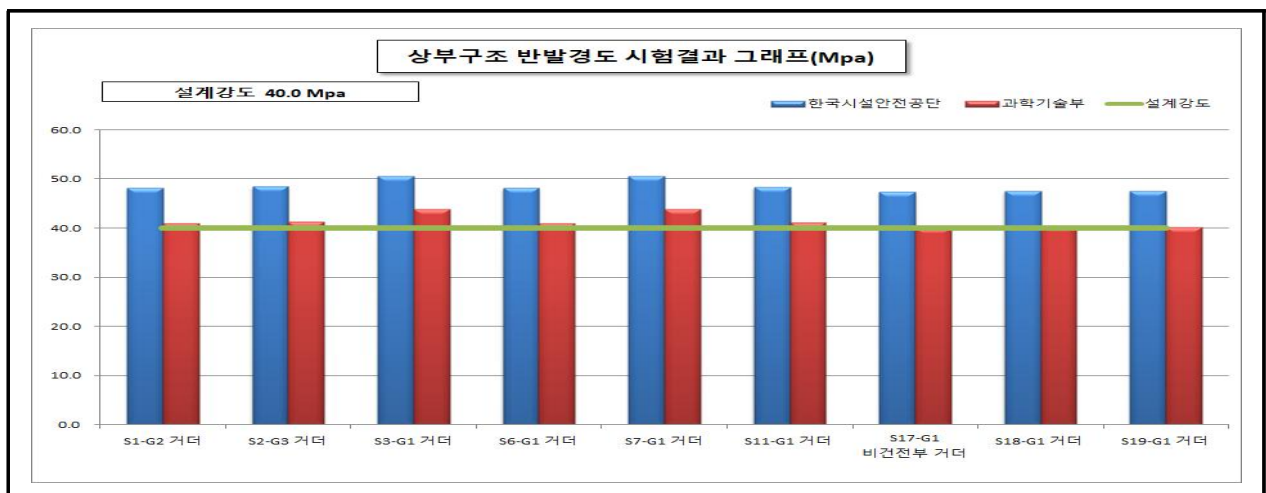
【그림 3.25】 반발경도시험 측정결과

- 반발경도 시험에 따른 측정부재의 시험결과를 설계강도와 비교한 결과, 바닥판하면 28.1 ~ 29.4MPa(104.1 ~ 101.1%), 거더 47.3 ~ 50.6MPa(118.2 ~ 126.5%), 교대 및 교각 26.3 ~ 28.0MPa(109.6 ~ 116.7%)로 측정되었으며, 사전검토자료를 참고하여 선정된 비건전부의 측정강도가 설계기준 압축강도를 상회하는 것으로 확인되었다. 따라서 공용년수 경과에 따른 강도 저하가 발생되지 않은 양호한 상태로 판단된다.
