## 제3장 현장조사 및 시험

### 3.1 시설물 및 현장조사 현황

본 과업의 대상 교량인 ‘북삼교’는 경기도 연천군 군남면 삼거리~왕징면 북삼리 일대에 위치하고 있으며, 총연장 630.0m, 교폭 11.0m의 왕복 2차로으로 상부구조는 PSCI Girder, 최대 경간장은 30.0m로 하부구조는 역T형 교대,  $\pi$ 형 교각, 신축이음장치 레일조인트, 핑거조인트(P18), 교량받침은 탄성받침으로 시공되어있다.

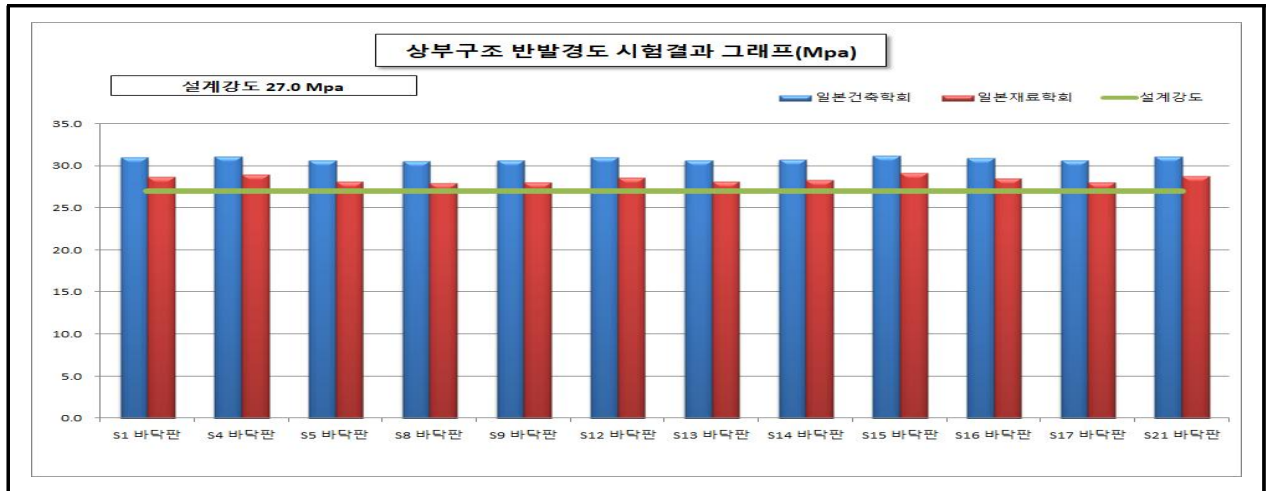
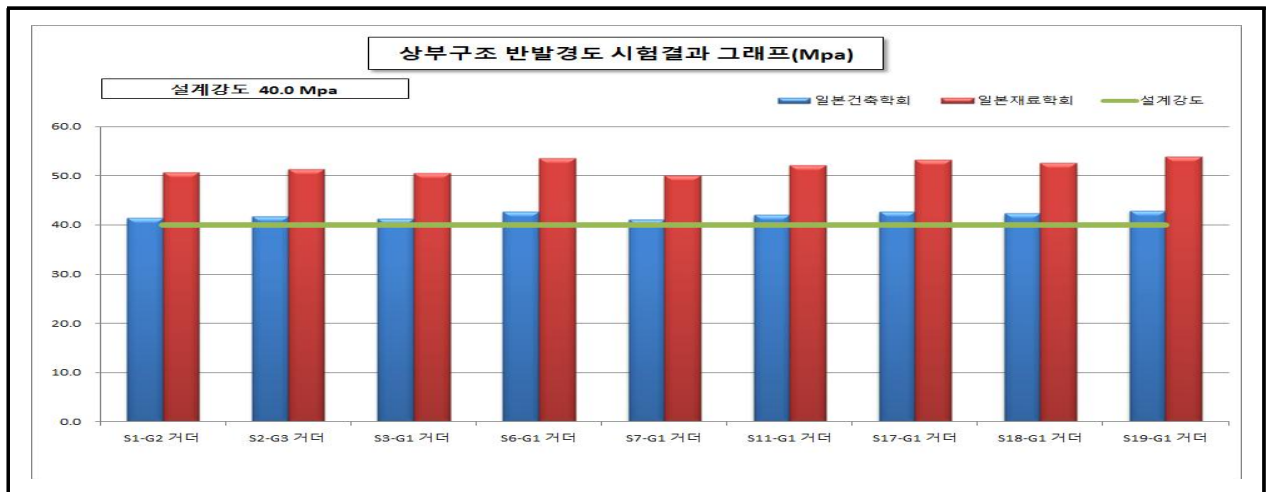
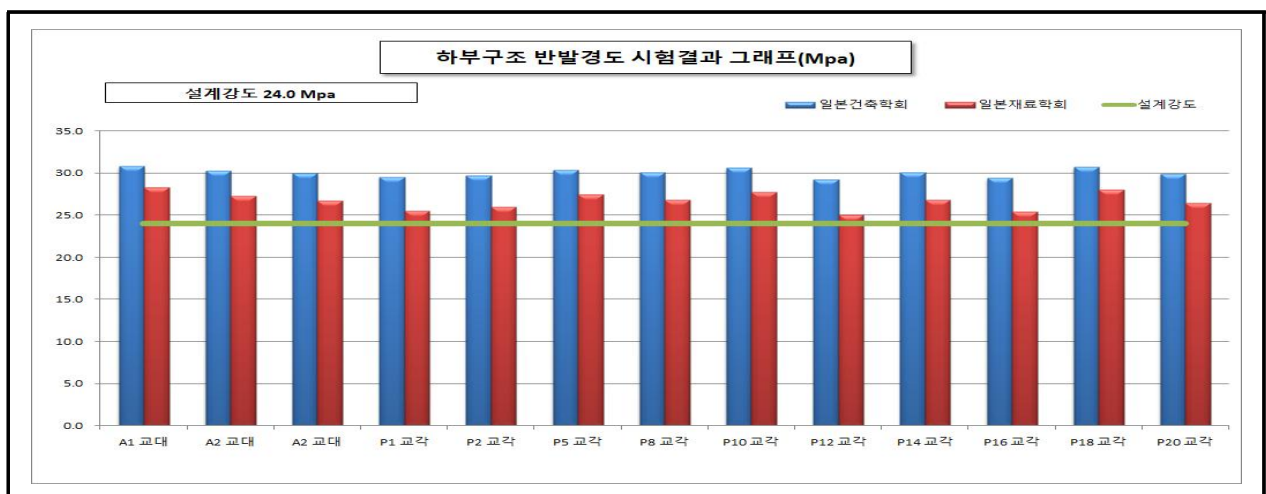
【그림 3.26】 초음파전달속도시험 측정결과

- 초음파전달속도 시험에 따른 시험결과를 설계강도와 비교한 결과, 바닥판하면 28.4 ~ 30.9 MPa(105.2 ~ 114.4%), 거더 40.9 ~ 42.9MPa(102.3 ~ 107.3%), 교대 및 교각 27.2 ~ 29.5 MPa(113.3 ~ 122.9%)로 측정되었다. 사전검토자료를 참고하여 선정된 비건전부의 측정강도가 설계기준 압축강도를 상회하는 것으로 확인되었다. 따라서 공용년수 경과에 따른 강도 저하가 발생되지 않은 양호한 상태로 판단된다.

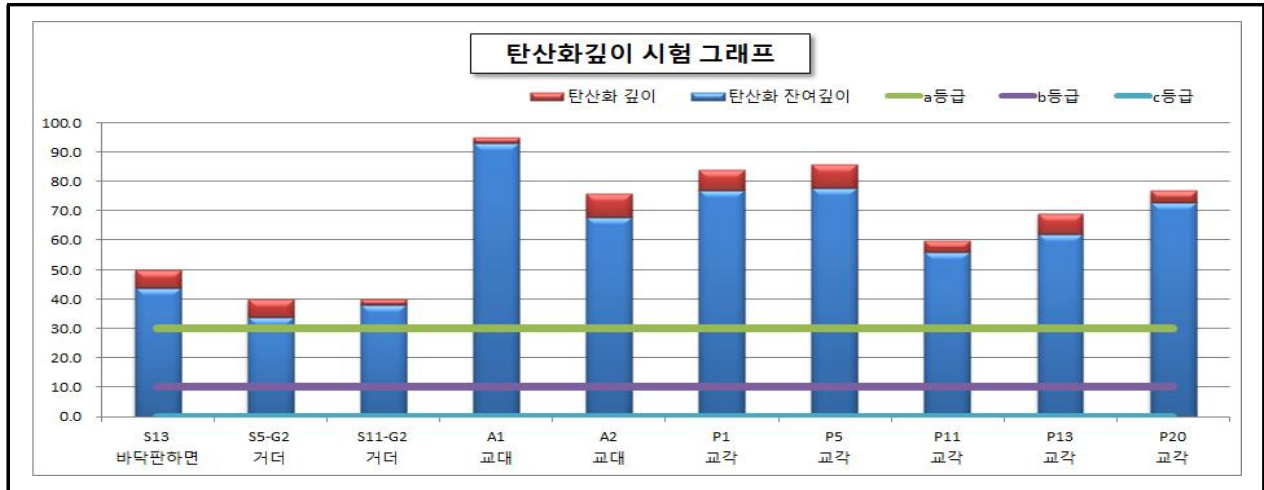
【그림 3.27】 탄산화 깊이 측정결과

| 구 분 | 탄산화 깊이(mm) | 잔여깊이(mm) | 비고 |
|---|---|---|---|
| 상부구조 | 2.0 ~ 6.0 | 34.0 ~ 44.0 | |
| 하부구조 | 2.0 ~ 8.0 | 56.0 ~ 93.0 | |

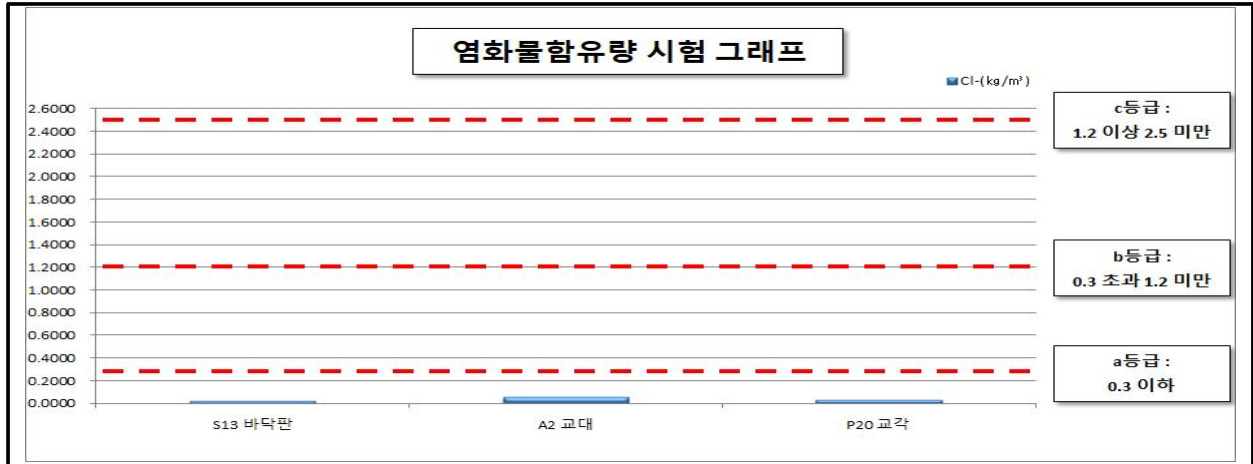
【그림 3.28】 염화물 함유량 시험 시험결과 그래프

| 구 분 | 상부구조 | 하부구조 | 비고 |
|---|---|---|---|
| 염화물 함유량(kg/m <sup>3</sup> ) | 0.0272 ~ 0.0928 | 0.0362 ~ 0.1313 | |
