## 제 3 장 현장조사 및 시험

등원육교는 경기도 파주시 조리읍 등원리 일원에 위치하고 있는 설계하중 DB/DL-24의 도로교량으로, 2006년 06월에 준공되어 약 15년 정도 공용된 1종 시설물이다.

본 교량은 5경간으로 경간구성은  $40+3@50.0+40=230.0\text{m}$ 로 이루어져 있으며, 상부구조는 STB형식이며, 하부구조는 교대는 역T형, 교각은 구주식으로 시공되어 있다. 신축이음장치는 A1, A2에 Rail JOINT형식으로 총 2개소가 설치되어 있으며, 교량받침은 납면진 받침으로 시공된 것으로 확인되었다.

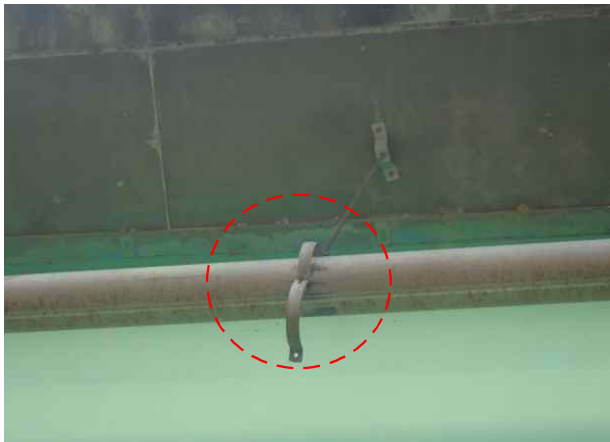
| 위 치 | S1 배수시설 | 위 치 | S3 배수시설 |

| 현 황 | 배수관 고정철물 탈락 | 현 황 | 배수관 고정철물 탈락 |

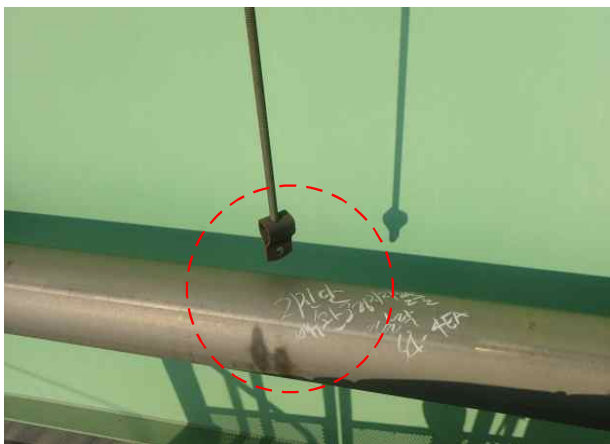
| 위 치 | S4 배수시설 | 위 치 | S4 배수시설 |

| 현 황 | 배수관 고정철물 탈락 | 현 황 | 배수관 타격조사 전경 |

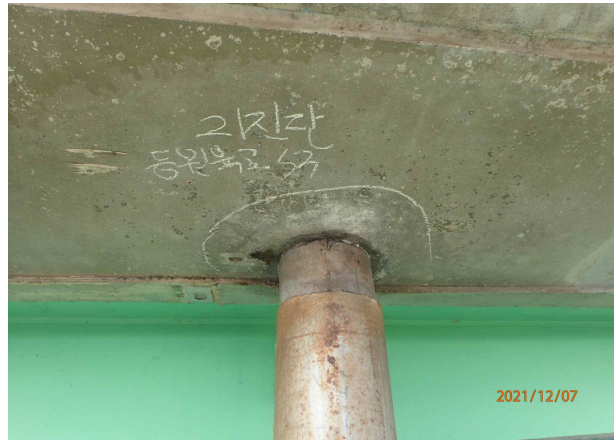
위 치 S3 바닥판하면

현 황 배수관 주변 백태 (A=0.3m×0.3m)

- 금회 조사된 균열은 전 개소(cw=0.3mm미만)으로 확인되는데 조사된 균열은 모두 횡균열 및 망상균열 형태를 띄고 있고, 길이는 1.0m미만으로 온도응력에 의한 비구조적인 균열로 판단되며, 내구성확보를 위해 표면보수를 실시하는 것이 바람직할 것으로 판단된다.
- 균열부 백태 및 백태는 바닥판 하면과 캔틸레버, 배수관 접합부/주변에서 조사되었는데 이는 이는 재포장이 실시되지 않은 갓길과 중앙분리대, 재포장 미실시 구간과 위치가 일치하는 것으로 보아 상부수가 유입되어 발생한 것으로 손상의 규모는 크지 않아 현 상태에서 주의관찰을 실시하고 중·장기적인 계획을 수립하여 교면재포장 시 일괄 교면방수를

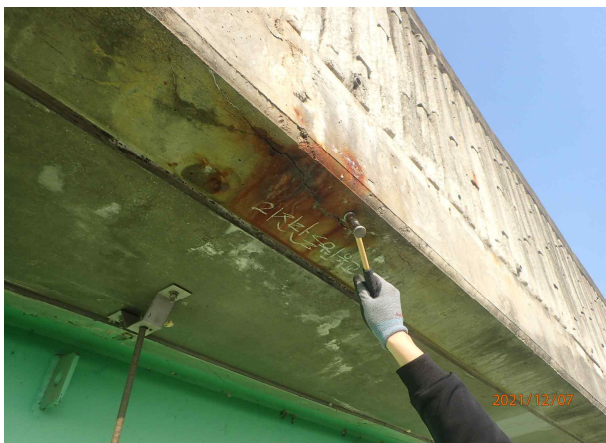
위 치 S4 바닥판하면

현 황 철근노출 (A=0.2m×0.3m)

- 철근노출은 S4의 캔틸레버에서 조사되었는데 발생 원인은 피복부족부에서 공용년수 증가 및 미세 공극부 수분유입에 의한 것으로 판단되며, 내구성확보를 위해 녹 제거 후 단면보수가 필요할 것으로 판단된다.

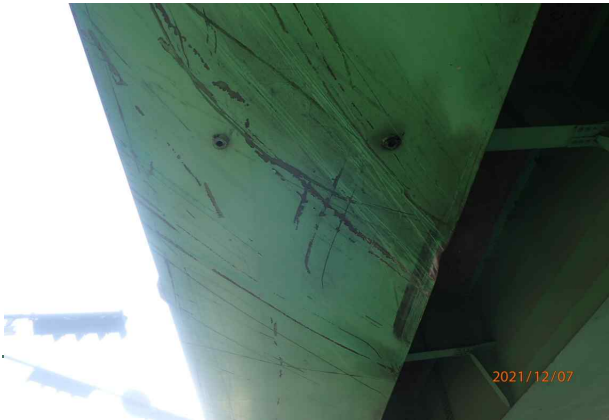
| 위 치 | 거더외부 S2-G4 | 위 치 | 거더외부 S2-G4 |

| 현 황 | 도장 긫힘(A=10.0m×2.0m) | 현 황 | 강재변형(L=2.0m) |

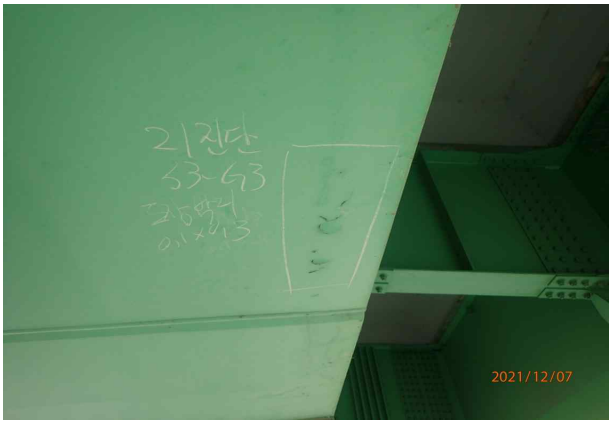
| 위 치 | 거더외부 S3-G3 | 위 치 | 거더외부 S2-G4 |

| 현 황 | 도장박리(A=0.1m×0.3m) | 현 황 | 도장긫힘(A=0.1m×0.2m) |

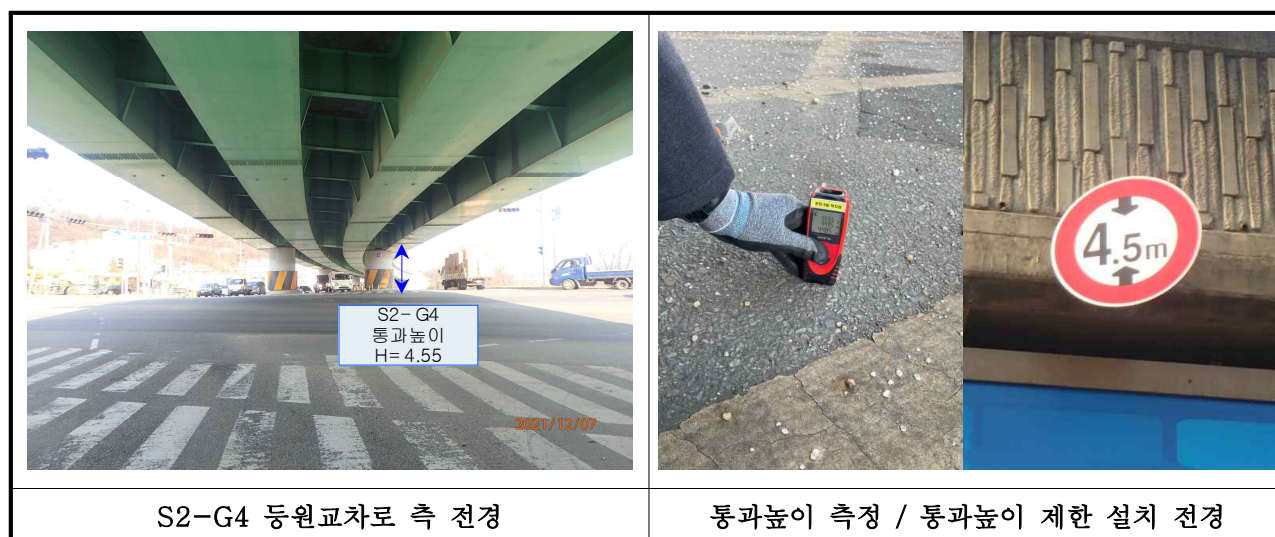
- 도장 긁힘은 거더외부에 발생되었는데, 특히 통과높이가 낮은 S2-G4(h=4.55m)에서 집중적으로 발생한 것으로 조사되었다. 금회 조사 결과 통과높이 제한 표지판은 기존 5.0m에서 금회 4.5m로 변경된 것이 확인되었고, 신규 손상은 발생되지 않았으므로 추가적인 조치는 필요치 않을 것으로 판단되며, 거더의 내구성 확보 차원의 도장보수를 실시하는 것이 바람직할 것으로 판단된다.

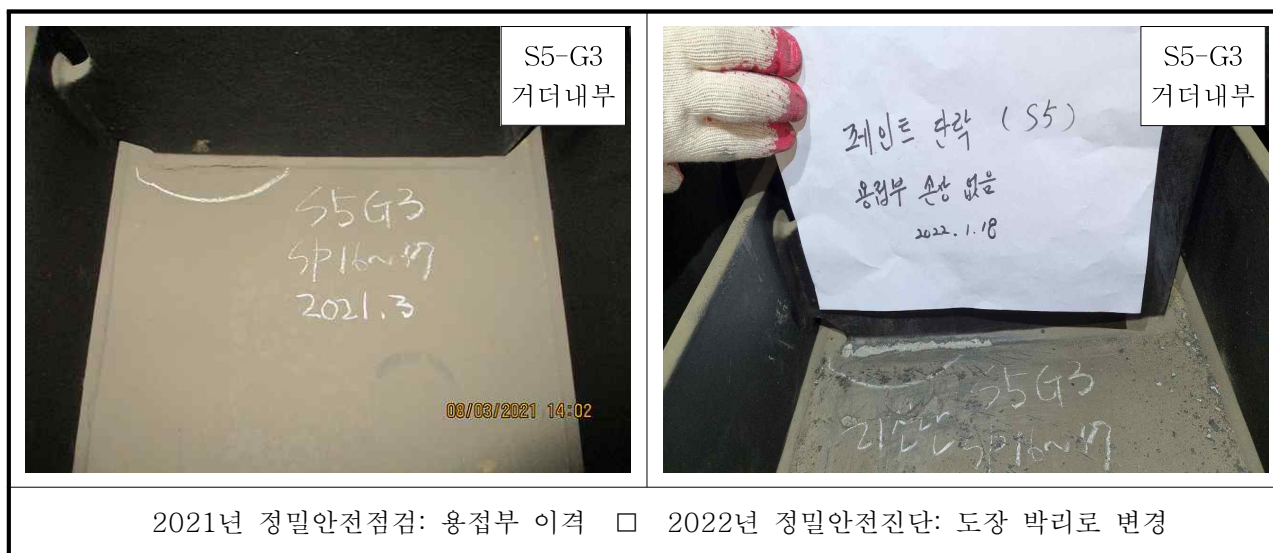
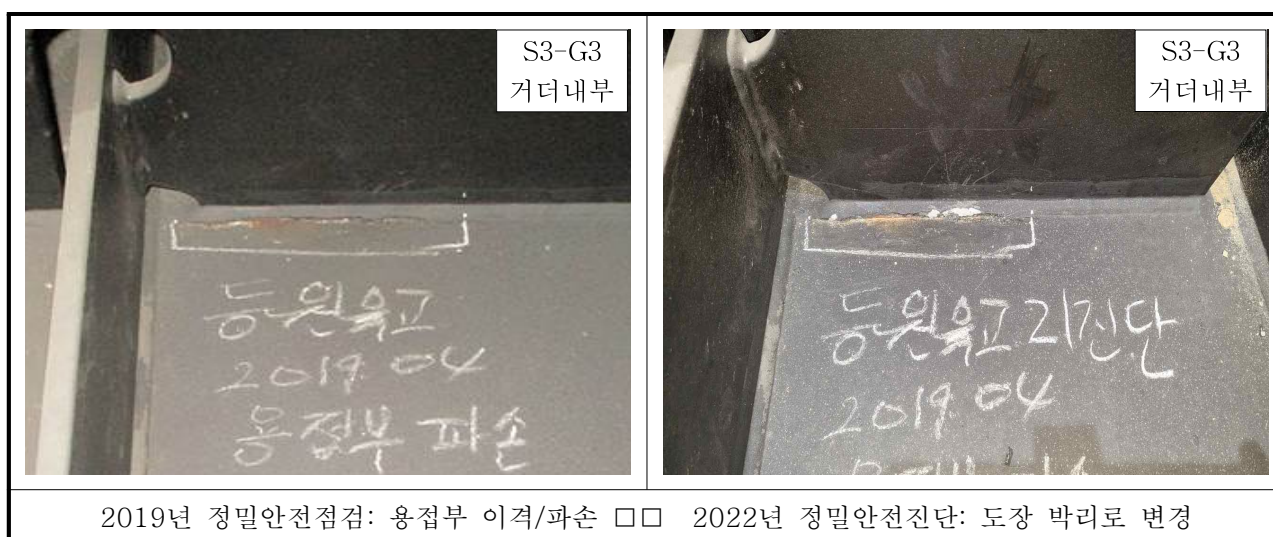
- 용접부에서 발생한 도장박리는 S3-G3, S5-D-G5의 거더내부 횡리브와 하부플랜지간에서 2019년 정밀안전점검 시 최초 용접부 결함(이격 및 들뜸)으로 조사가 되었으나, 금회 해당부위에 대한 상세 외관조사 결과, 용접결함이 아닌 도장 시공 미흡에 의한 도장박리인 것으로 확인되었다. 따라서 해당부위는 부식방지차원의 도장보수를 실시하면 유지관리에 문제가 없을 것으로 판단된다.

2021년 정밀안전점검: 용접부 이격 □□ 2022년 정밀안전진단: 도장 박리로 변경

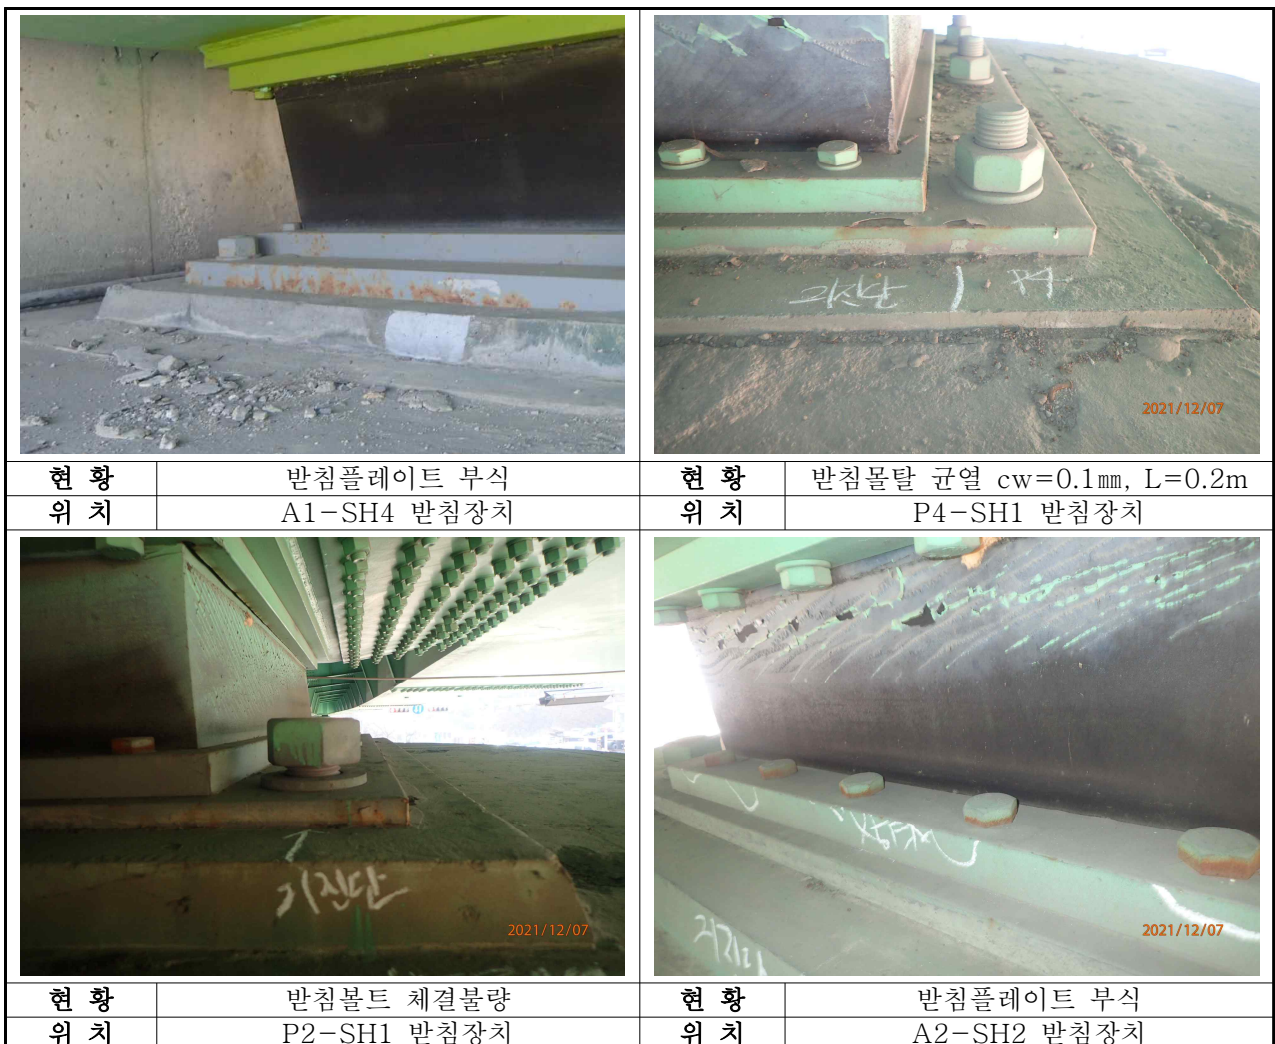
- 금회 외관조사결과, 받침 상하부 플레이트 도장박리, 볼트 녹발생, 받침물탈 및 받침콘크리트 균열 등이 조사되었다.

받침장치에 대하여 기 점검 결과를 토대로 손상 진전여부를 검토한 결과, 공용증가 및 외기노출에 따른 받침장치 부식이 신규로 조사되어 손상물량이 소폭 증가하였으며, 그 외 손상에 대해서는 증감이 없는 것으로 검토되었다.

- 볼트체결불량은 기 진단(2017년) 및 점검(2016년, 2019년)에서 조사되었던 손상이며, P2에서 1개소 조사되었는데, 이는 초기 시공미흡으로 발생한 것으로 판단된다. 해당 손상으로 인한 2차 추가손상이 발생하지 않았으나, 볼트 탈락 시 받침거동에 문제가 될 수 있으므로 받침장치의 원활한 거동을 위해 볼트 재체결을 실시하는 것이 바람직할 것으로 판단된다.
- 받침장치 도장탈락 및 부식은 공용중 외기영향 및 습윤 접촉으로 발생할 수 있는 일반적인 손상으로 재도장을 실시한다면 시설물 공용에는 문제가 없을 것으로 판단된다.
- 그 외 받침몰탈 균열은 시공 초기 건조수축에 의해 발생한 것으로 손상의 규모가 경미하므로 보수보다는 현 상태에서 주의 관찰하는 것이 바람직할 것으로 판단된다.

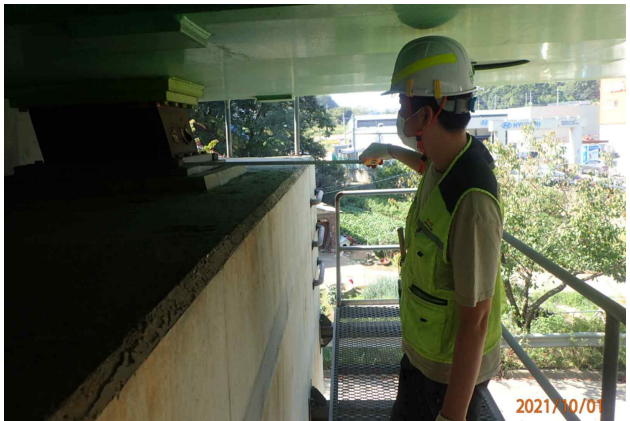
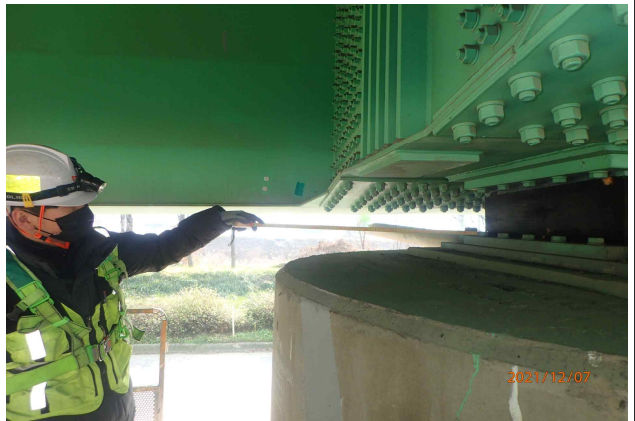
| | |
|---|---|
| 검토결과 | <p>○ 상부구조 연단거리 검토 결과는 다음과 같다.</p> <p>- S1, S5 = 399.0mm, S2~S4 = 450.0mm 이상으로 모두 설계기준 이상으로 만족함.</p> |

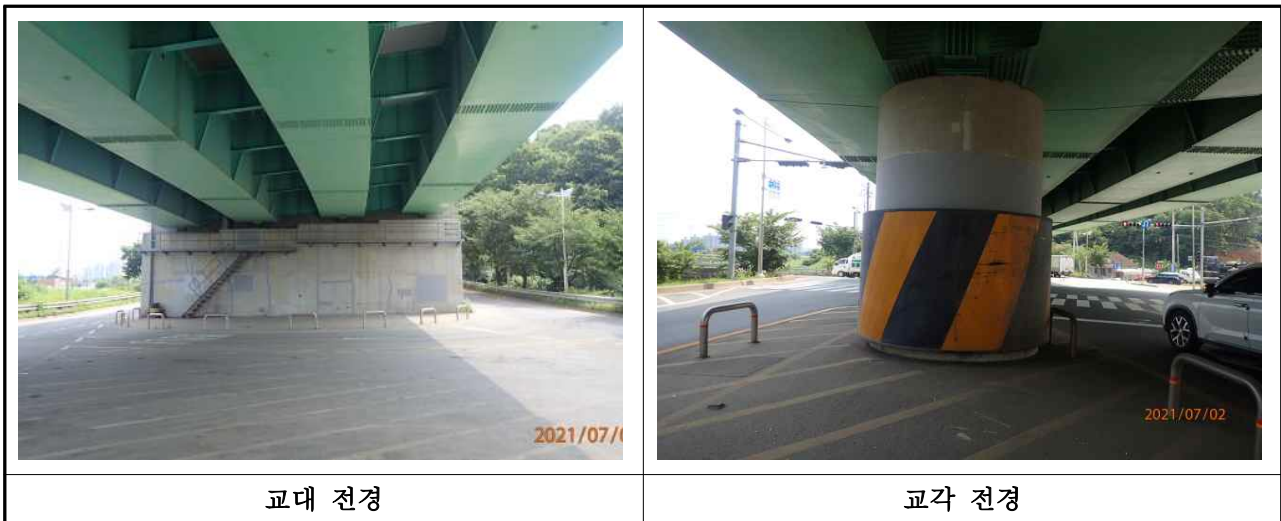
【그림 3.12】 하부구조 전경

금회 외관조사결과, 균열(0.3mm미만), 망상균열(0.3mm미만), 보수부들뜸, 박리, 파손, 철근 노출, 보수재 박리, 보호막 파손 등의 손상이 조사되었다.

- 교대 및 교각에 발생한 균열(0.3mm미만)은 단속적인 형태이며, 균열폭의 증가가 없는 것으로 보아 건조수축 및 온도변화에 의해 발생한 손상으로, 금회 보수부에서 다수 재발생된 것으로 확인되어 내구성확보를 위해 표면보수를 실시하는 것이 바람직할 것으로 판단된다.

- 철근노출은 교대 흥벽 하부측에 발생되었는데 시공초기 피복두께부족으로 발생한 것으로 판단되며, 내구성 확보를 위해 철근 방청 후 단면보수가 필요하다.
- 충분리는 신축이음누수에 의한 교면수(제설재) 유입에 의한 것으로 단면보수(방청)를 실시한다면 시설물 장기공용에는 문제가 없을 것으로 판단된다.

- 그 외 조사된 보수부들뜸, 보호막 파손, 보수재 박리 등은 손상규모가 경미하므로 현 상태에서 주의관찰하는 것이 바람직할 것으로 판단된다.

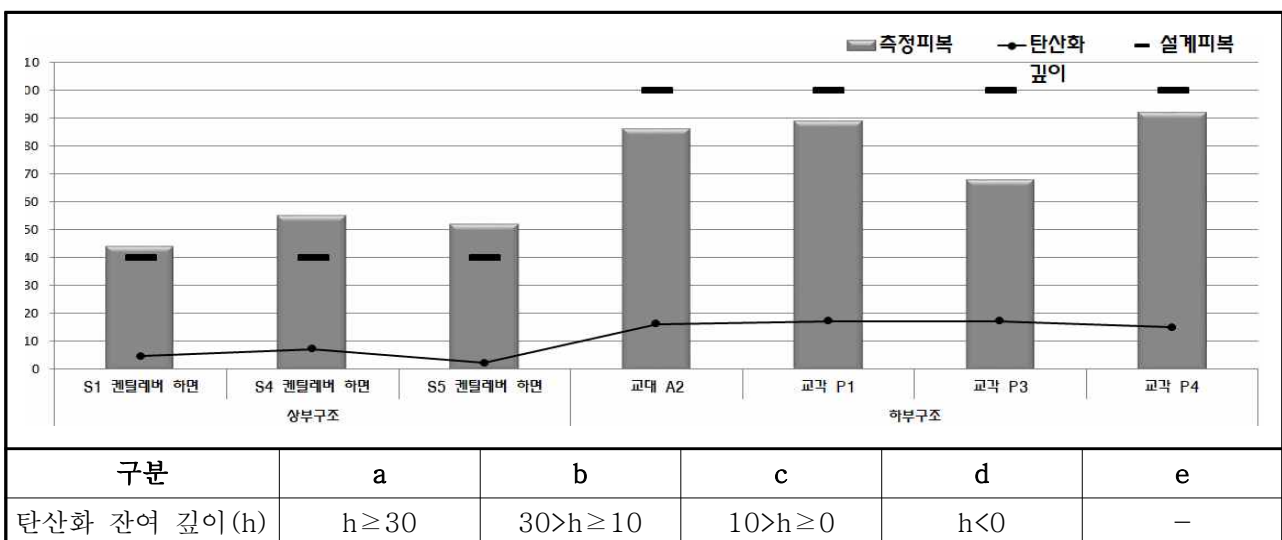
【그림 3.16】 탄산화깊이 측정결과

상부구조의 탄산화 깊이는 2.27~7.24mm, 하부구조는 15.02~17.32mm로 조사되었다. 실측 탄산화 깊이 및 철근탐사 피복두께에 의한 탄산화 잔여깊이는 상부구조 39.38~49.73mm, 하부구조 50.74~76.98mm로 측정개소 모두 잔여깊이 30mm 이상으로 철근부식의 우려가 없는 a로 평가되었다. 또한, 현재의 탄산화 깊이를 철근 피복과 비교하여 내구성측면에서의 잔존수명을 계산하면 100년 이상을 나타내고 있으므로 탄산화에 의한 철근부식 등 내구성 저하는 없는 것으로 판단된다.
