# 제1장 서 언

## 1.1 과업의 목적

| 구 분 | | | 내 용 |
|---|---|---|---|
| 교 량 명 | | | 북삼교 |
| 위 치 | | | 경기도 연천군 군남면 삼거리 |

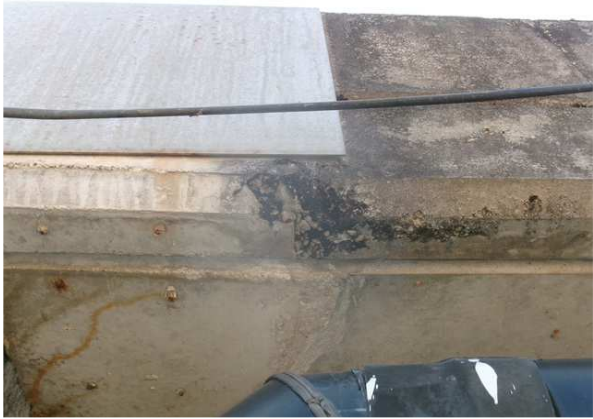
| 손상현황 | • S1 재료분리(0.3m×0.6m) | 손상현황 | • S4 파손 및 철근노출(1.0m×0.1m) |
| 원 인 | • 다짐미흡 | 원 인 | • 다짐미흡, 우수유입, 거푸집 조기탈거 |

| 조치방안 | • 단면보수 | 조치방안 | • 단면보수(방청) |

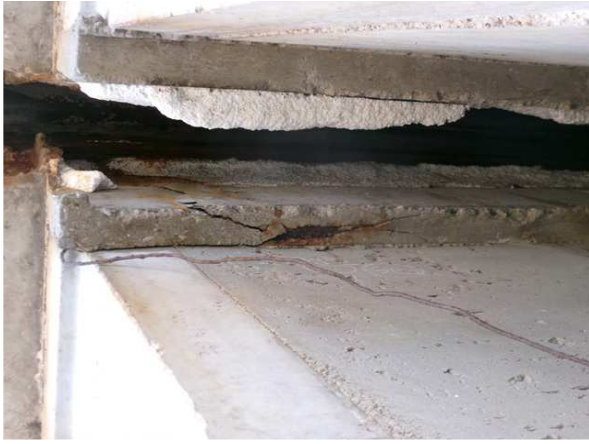
| <p>손상현황</p> <ul style="list-style-type: none"><li>• S6 파손 및 철근노출(0.5m×0.3m)</li></ul> <p>원 인</p> <ul style="list-style-type: none"><li>• 다짐미흡, 우수유입, 거푸집 조기탈거</li></ul> <p>조치방안</p> <ul style="list-style-type: none"><li>• 단면보수(방청)</li></ul> | <p>손상현황</p> <ul style="list-style-type: none"><li>• S8 충분리(0.4m×1.0m)</li></ul> <p>원 인</p> <ul style="list-style-type: none"><li>• 다짐미흡, 손상부 우수유입</li></ul> <p>조치방안</p> <ul style="list-style-type: none"><li>• 단면보수</li></ul> |

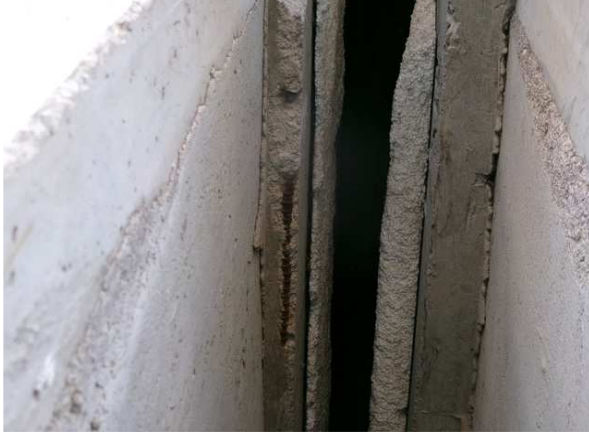
| <p>손상현황</p> <ul style="list-style-type: none"><li>• S9 철근노출(0.3m×0.1m)</li></ul> <p>원 인</p> <ul style="list-style-type: none"><li>• 다짐미흡, 거푸집 조기탈거</li></ul> <p>조치방안</p> <ul style="list-style-type: none"><li>• 단면보수</li></ul> | <p>손상현황</p> <ul style="list-style-type: none"><li>• S9 충분리(0.3m×0.1m)</li></ul> <p>원 인</p> <ul style="list-style-type: none"><li>• 다짐미흡, 손상부 우수유입</li></ul> <p>조치방안</p> <ul style="list-style-type: none"><li>• 단면보수</li></ul> |

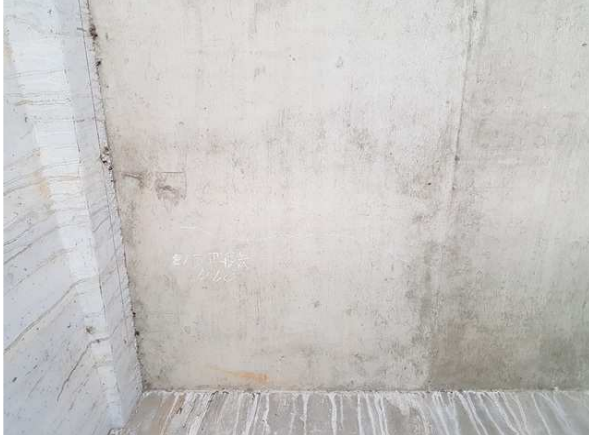
| <p>손상현황</p> <ul style="list-style-type: none"><li>• S13 균열(0.3mm미만)</li></ul> <p>원 인</p> <ul style="list-style-type: none"><li>• 건조수축, 온도변화, 거푸집 조기탈거</li></ul> <p>조치방안</p> <ul style="list-style-type: none"><li>• 표면처리</li></ul> | <p>손상현황</p> <ul style="list-style-type: none"><li>• S15 파손 및 철근노출(0.4m×0.4m)</li></ul> <p>원 인</p> <ul style="list-style-type: none"><li>• 다짐미흡, 우수유입, 거푸집 조기탈거</li></ul> <p>조치방안</p> <ul style="list-style-type: none"><li>• 단면보수(방청)</li></ul> |

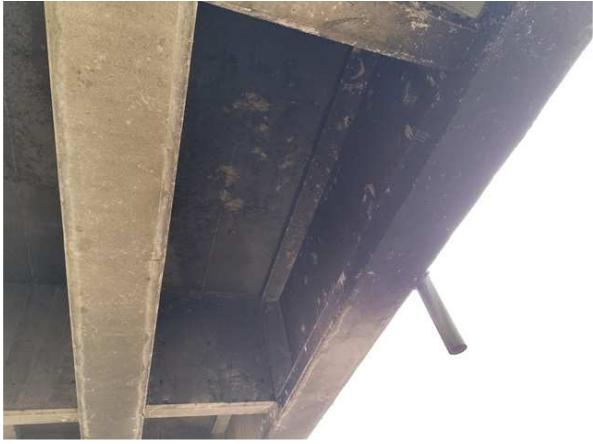
| 손상현황 | • S16 파손 및 철근노출(1.0m×0.2m) | 손상현황 | • S17 그을림(4.0m×2.0m) |
| 원 인 | • 다짐미흡, 우수유입, 거푸집 조기탈거 | 원 인 | • 하부 화재 |

| 조치방안 | • 단면보수(방청) | 조치방안 | • 주의관찰 |

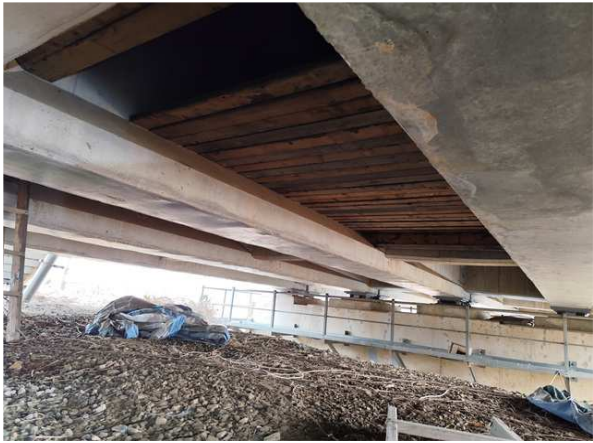
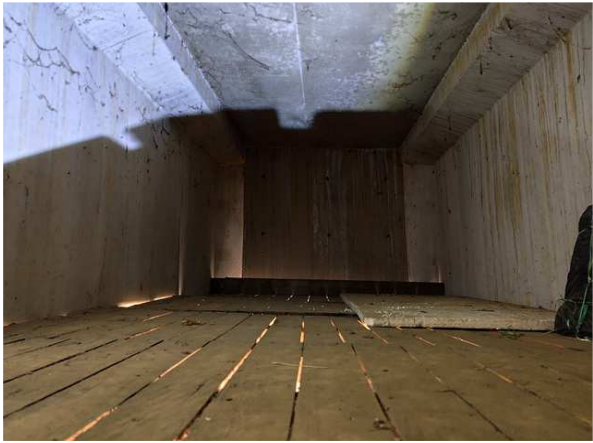
| 손상현황 | • S18 불법설치(4EA) | 손상현황 | • S18 불법설치(4EA) |
| 원 인 | • 외부인 불법설치 | 원 인 | • 외부인 불법설치 |

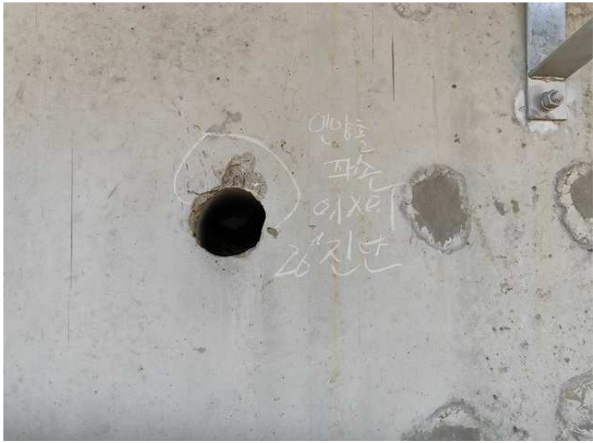
| 손상현황 | • S2-G5 인양홀 파손(0.1m×0.1m) | 손상현황 | • S7-G3 인양홀 파손(0.1m×0.1m) |
| 원 인 | • 시공미흡 | 원 인 | • 시공미흡 |

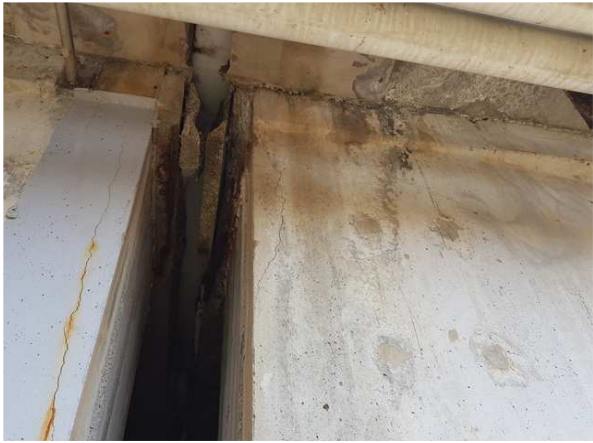
| 손상현황 | • S18-G1 층분리 (0.1m×0.5m) | 손상현황 | • S19-G1 층분리 (0.1m×0.5m) |
| 원 인 | • 다짐미흡, 손상부 우수유입 | 원 인 | • 다짐미흡, 손상부 우수유입 |

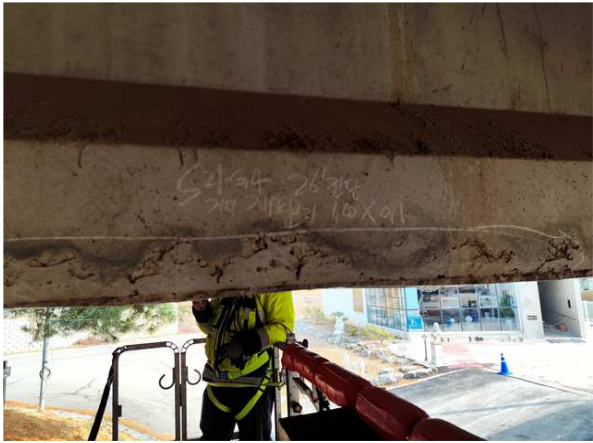
| 손상현황 | • S21-G4 재료분리(1.0m×0.1m) | 손상현황 | • S1 기보수부 상태양호 |
| 원 인 | • 다짐부족 | 원 인 | • - |

| 조치방안 | • 단면보수 | 조치방안 | • - |

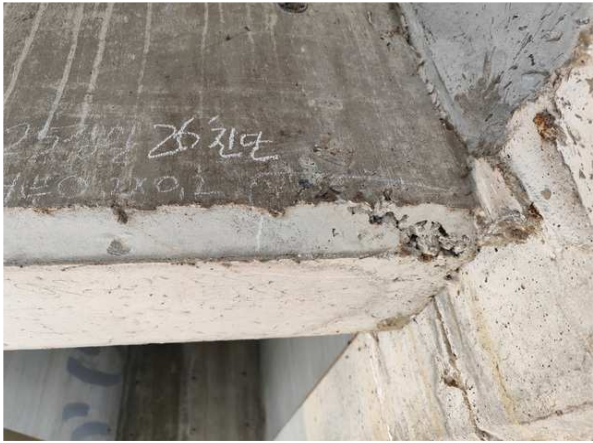
| 손상현황 | • S15 재료분리 (0.2m×0.2m) | 손상현황 | • S16 박락 (0.2m×0.2m) |
| 원 인 | • 다짐미흡 | 원 인 | • 다짐미흡, 윤하중, 진동 |

| 조치방안 | • 단면보수 | 조치방안 | • 단면보수 |

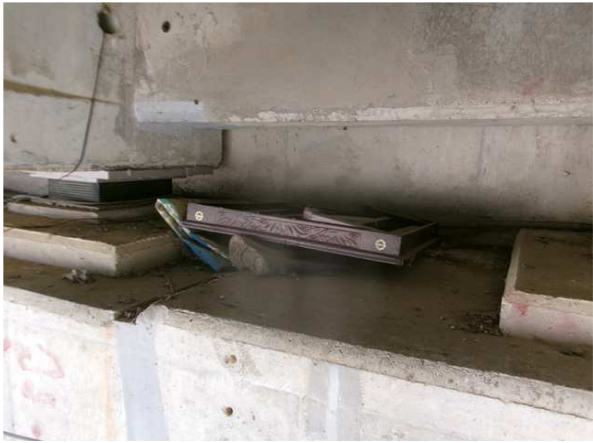
| 손상현황 | • A1 이물질 퇴적 | 손상현황 | • A2 철근노출(0.2m×0.5m) |
| 원 인 | • 불법 투기, 무단 점용 | 원 인 | • 시공미흡, 피복부족 |

| 조치방안 | • 정비 | 조치방안 | • 단면보수(방청) |

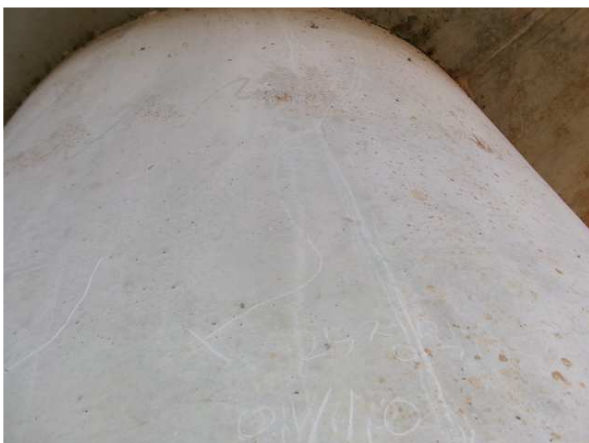
| 손상현황 | • P1 기둥부 균열(0.3mm미만) | 손상현황 | • P1 기둥부 균열(0.1m×0.1m) |
| 원 인 | • 건조수축, 거푸집 조기탈거 | 원 인 | • 외부충격, 시공미흡 |

| 조치방안 | • 표면처리 | 조치방안 | • 단면보수 |

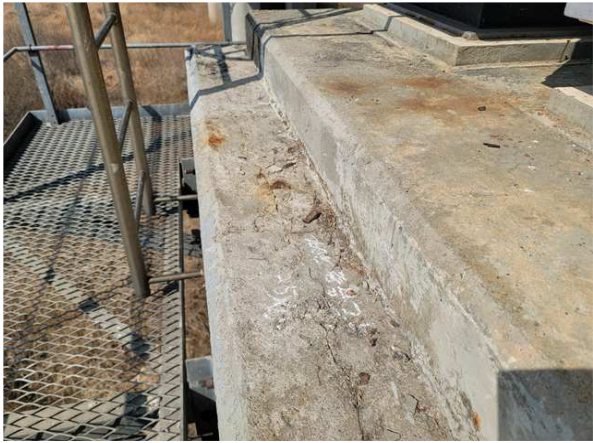
| 손상현황 | • P3 코핑부 층분리(2.5m×0.3m) | 손상현황 | • P3 기둥부 균열(0.3mm미만) |
| 원 인 | • 다짐미흡, 손상부 우수유입 | 원 인 | • 건조수축, 거푸집 조기탈거 |

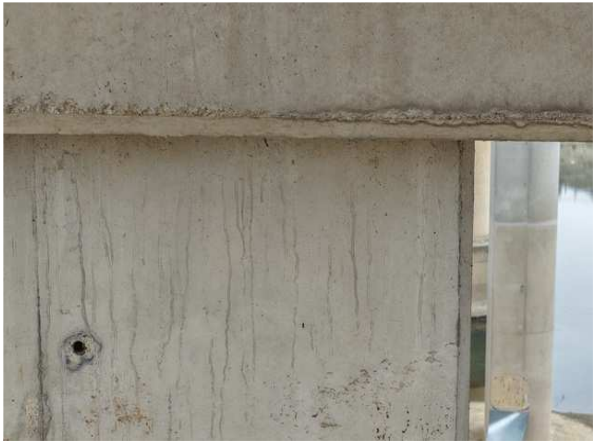
| 손상현황 | • P10 기둥부 망상균열(1.0m×0.5m) | 손상현황 | • P10 기둥부 파손(0.1m×0.1m) |
| 원 인 | • 다짐미흡, 건조수축 | 원 인 | • 외부충격, 시공미흡 |

| 조치방안 | • 표면처리 | 조치방안 | • 단면보수 |

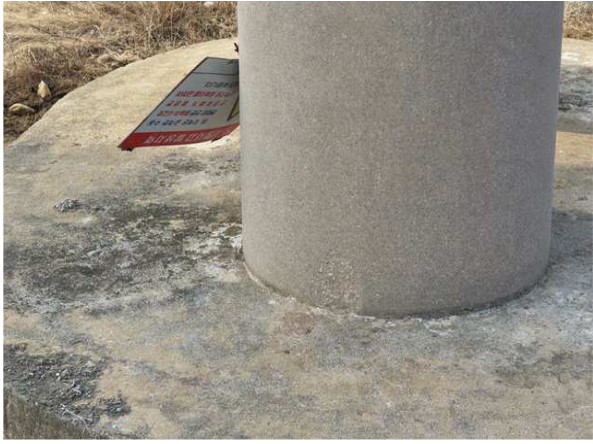
| 손상현황 | • P11 기둥부 박락(0.3m×0.3m) | 손상현황 | • P13 기둥부 균열(0.3mm이상) |
| 원 인 | • 다짐미흡 | 원 인 | • 건조수축, 거푸집 조기탈거 |

| 조치방안 | • 단면보수 | 조치방안 | • 주입보수 |

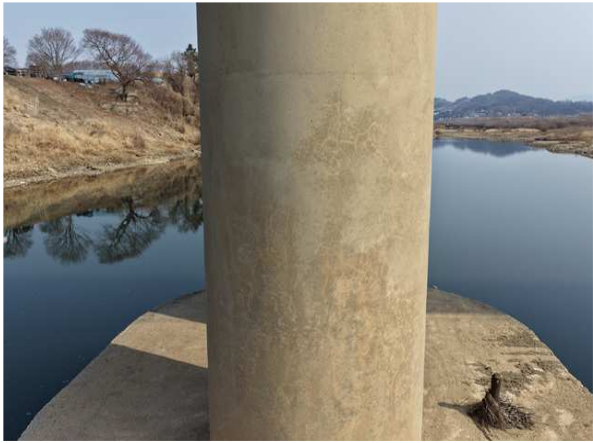
| 손상현황 | • P14 기둥부 망상균열(1.5m×1.5m) | 손상현황 | • P15 기둥부 균열(0.3mm미만) |
| 원 인 | • 다짐미흡, 건조수축 | 원 인 | • 건조수축, 거푸집 조기탈거 |

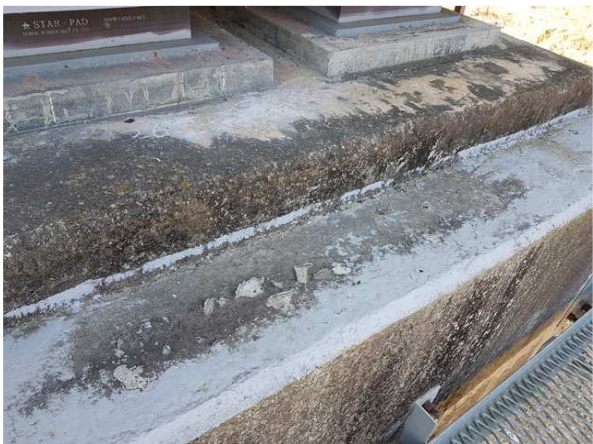
| 손상현황 | • P15 조류배설물 퇴적 | 손상현황 | • P16 보수부 박리(2.0m×0.3m) |
| 원 인 | • 조류 서식 | 원 인 | • 보수 미흡 |

| 조치방안 | • 정비 | 조치방안 | • 단면보수 |

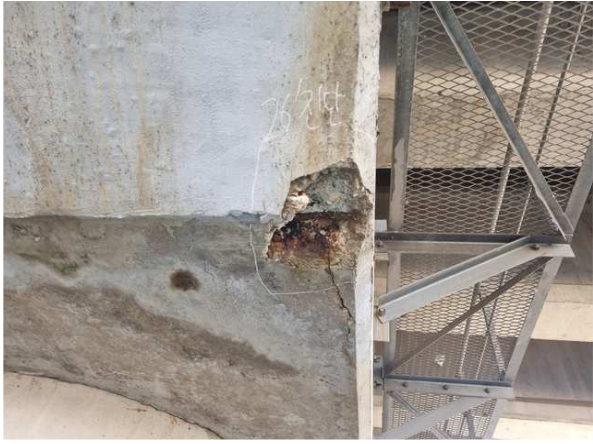
| 손상현황 | • P18 박락 및 철근노출(0.4m×1.0m) | 손상현황 | • P18 코핑부 박락(1.2m×1.2m) |
| 원 인 | • 손상부 우수유입, 다짐불량, 열화 | 원 인 | • 손상부 우수유입, 다짐불량, 열화 |

| 조치방안 | • 단면보수(방청) | 조치방안 | • 단면보수 |

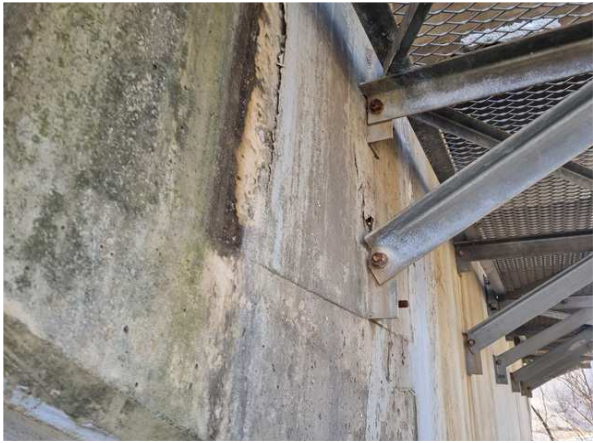
| 손상현황 | • P18 코핑부 층분리(1.5m×0.7m) | 손상현황 | • P20 기둥부 균열(0.3mm미만) |
| 원 인 | • 손상부 우수유입, 다짐불량, 열화 | 원 인 | • 건조수축, 거푸집 조기탈거 |

| 조치방안 | • 단면보수 | 조치방안 | • 표면처리 |

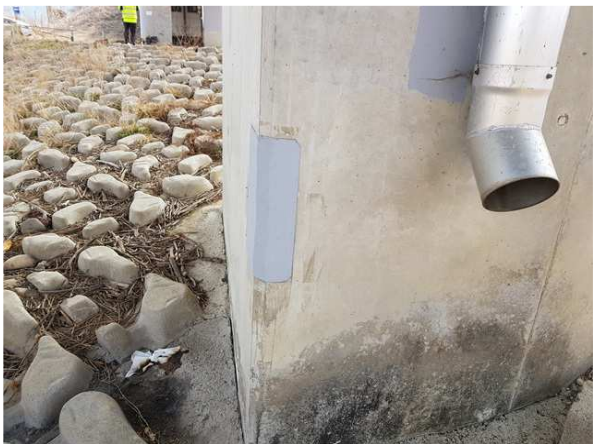
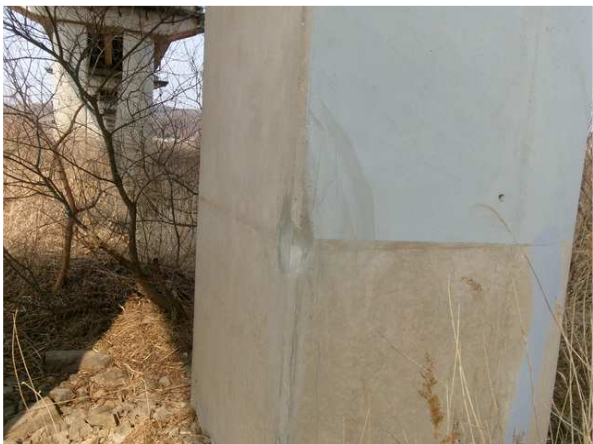
| 손상현황 | • P2 기둥부 기보수 상태양호 | 손상현황 | • P5 기둥부 기보수 상태양호 |

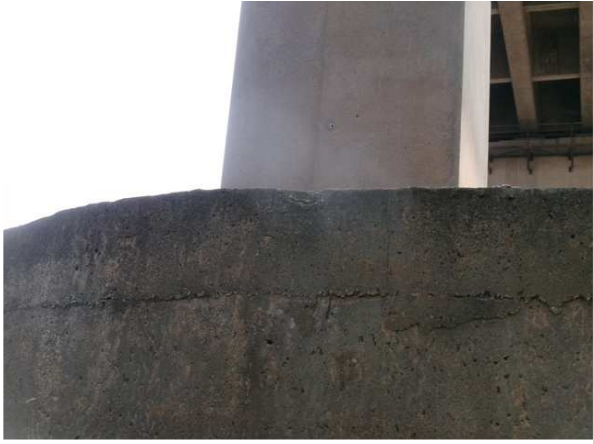
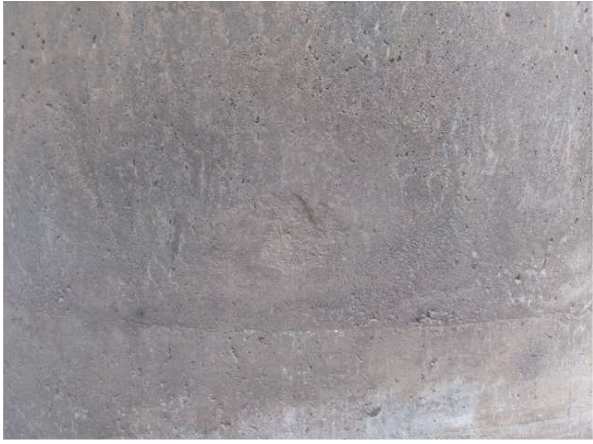
| 손상현황 | • P11 파손(0.3m×0.1m) | 손상현황 | • P11 파손(0.5m×0.5m) |
| 원 인 | • 외부충격 | 원 인 | • 외부충격 |

| 조치방안 | • 단면보수 | 조치방안 | • 단면보수 |

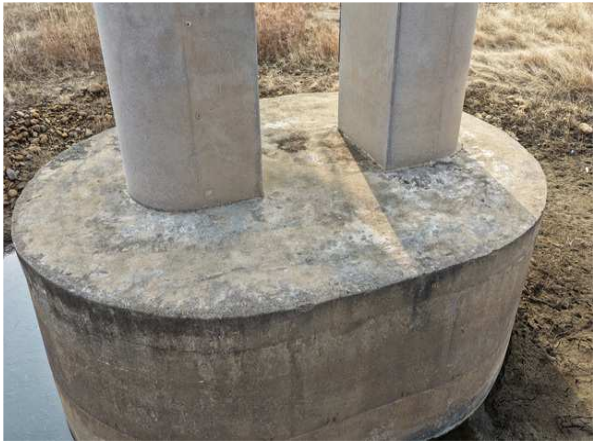
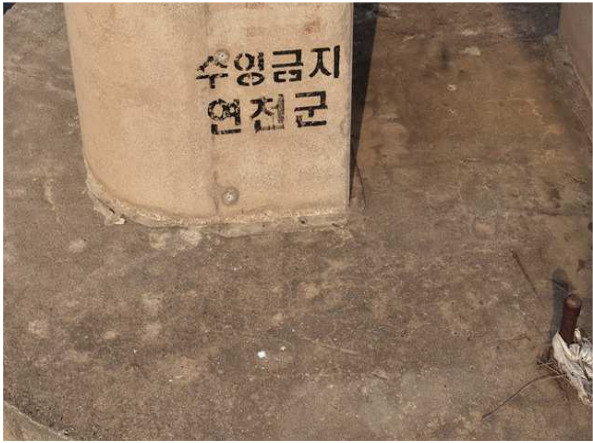
| 손상현황 | • P11 균열(0.3mm미만) | 손상현황 | • P12 망상균열(2.0m×1.0m) |
| 원 인 | • 건조수축, 거푸집 조기탈거 | 원 인 | • 건조수축, 거푸집 조기탈거 |

| 조치방안 | • 표면처리 | 조치방안 | • 표면처리 |

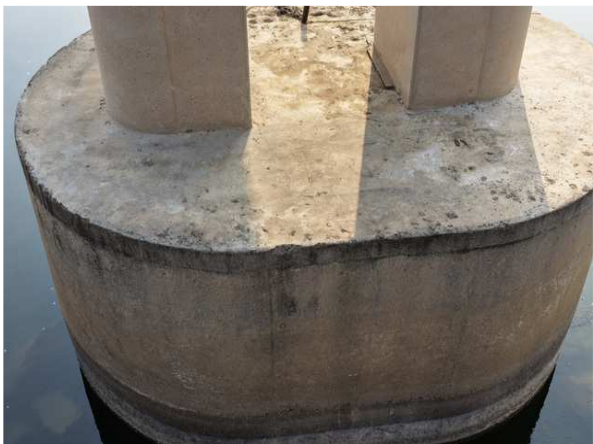
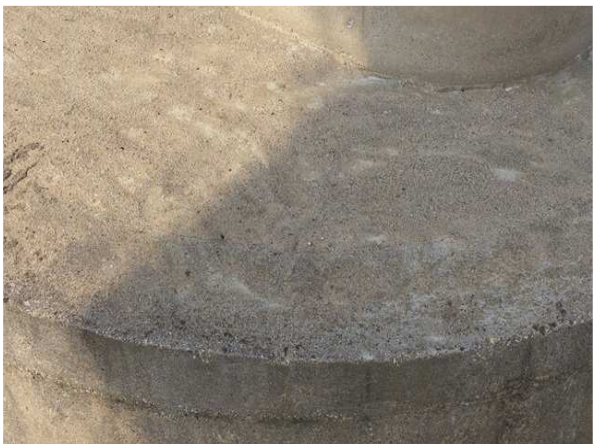
| 손상현황 | • P13 파손(0.1m×0.1m) | 손상현황 | • P14 균열(0.3mm미만) |
| 원 인 | • 외부충격 | 원 인 | • 건조수축, 거푸집 조기탈거 |

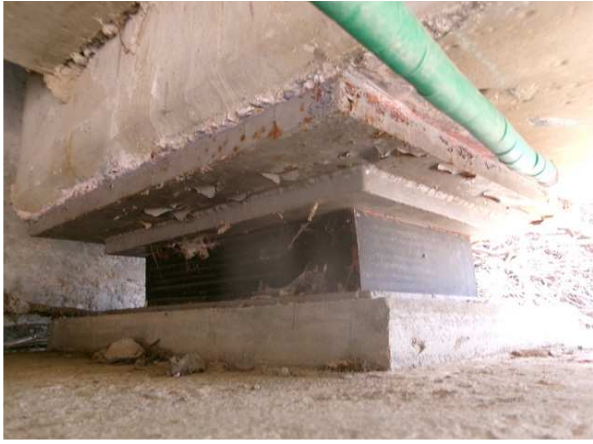
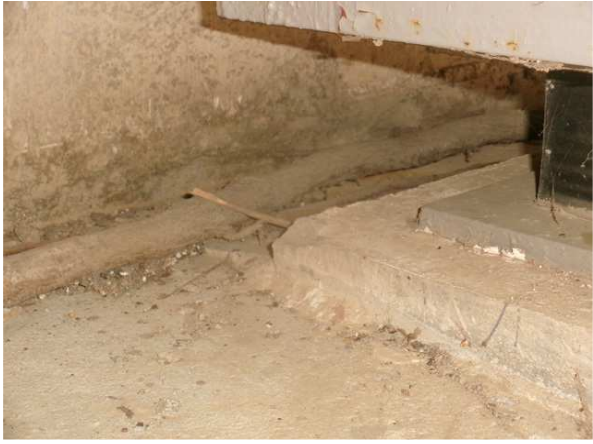
| 손상현황 | • A1-SH1 도장박리 (0.5m×0.5m) | 손상현황 | • A1-SH2 몰탈 박락 (0.1m×0.1m) |
| 원 인 | • 공용기간 증가, 열화, 습기흡착 | 원 인 | • 다짐미흡, 우수유입, 공용기간 증가 |

| 조치방안 | • 채도장 | 조치방안 | • 단면보수 |

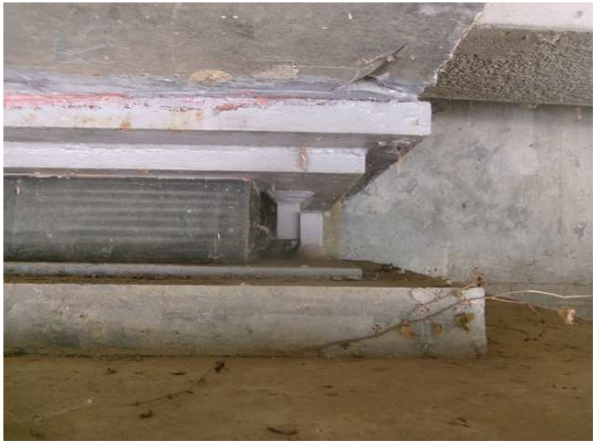
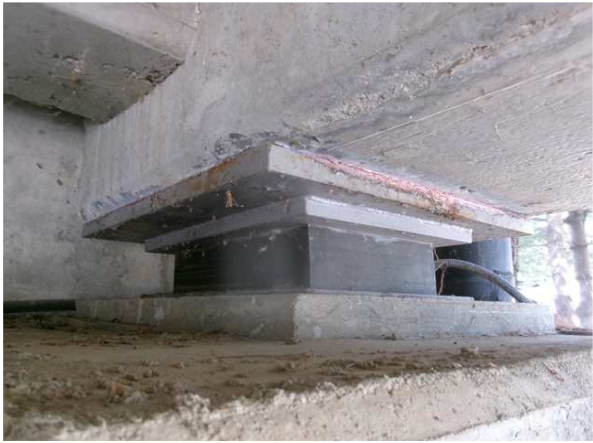
| 손상현황 | • A2-SH3 스톱퍼 밀착 | 손상현황 | • A2-SH5 도장박리 (0.5m×0.5m) |
| 원 인 | • 시공미흡 | 원 인 | • 공용기간 증가, 열화, 습기흡착 |

| 조치방안 | • 주의관찰 | 조치방안 | • 채도장 |

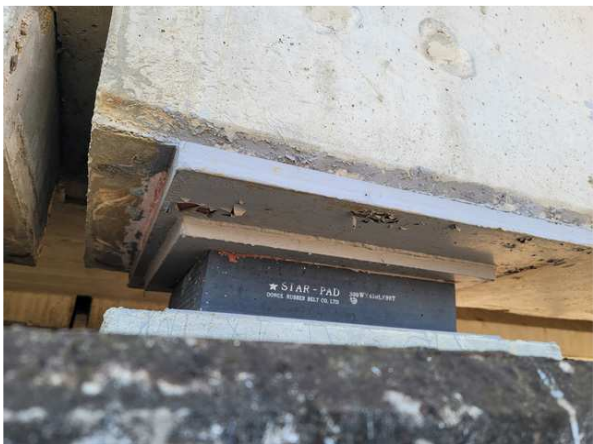
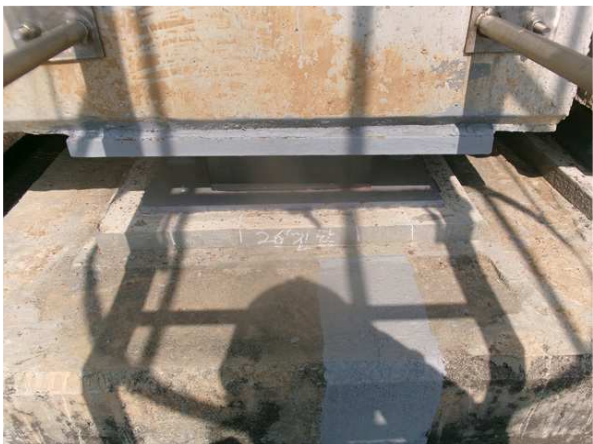
| 손상현황 | • P1-SH1 본체 부식 | 손상현황 | • P5-SH10 받침몰탈 균열 (0.3mm미만) |
| 원 인 | • 공용기간 증가, 열화, 습기흡착 | 원 인 | • 건조수축, 거푸집 조기탈거, 온도변화 |

| 조치방안 | • 채도장 | 조치방안 | • 표면처리 |

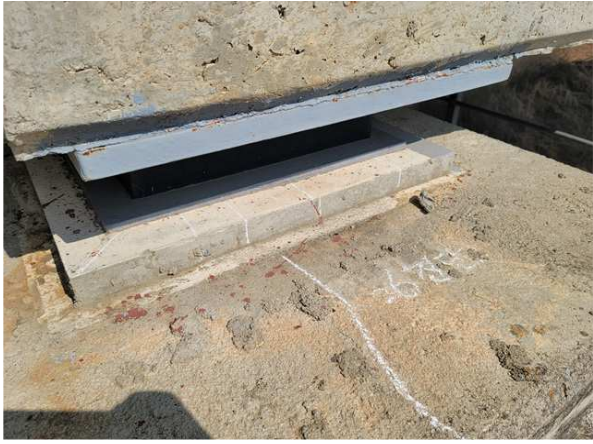
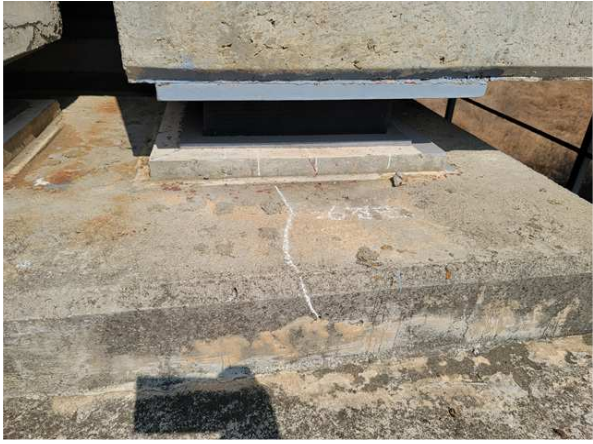
| 손상현황 | • P6-SH1 받침물탈 균열(0.3mm미만) | 손상현황 | • P6-SH1 받침콘크리트 균열(0.3mm미만) |
| 원 인 | • 건조수축, 거푸집 조기탈거, 온도변화 | 원 인 | • 건조수축, 거푸집 조기탈거, 온도변화 |

| 조치방안 | • 표면처리 | 조치방안 | • 표면처리 |

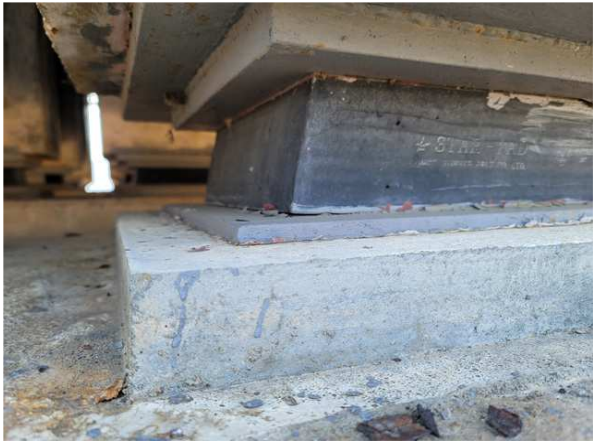
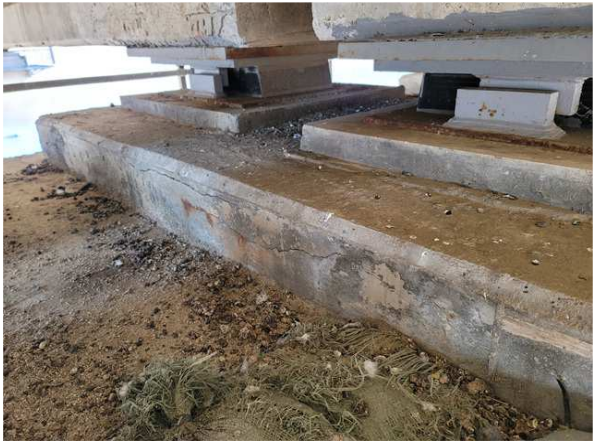
| 손상현황 | • P6-SH10 고무재 들뜸 | 손상현황 | • P9-SH3~8 받침콘크리트 층분리(1.5m×0.2m) |
| 원 인 | • 시공미흡, 마찰력 부족 | 원 인 | • 우수유입, 거푸집 조기탈거, 온도변화 |

| 조치방안 | • 주의관찰 | 조치방안 | • 단면보수 |

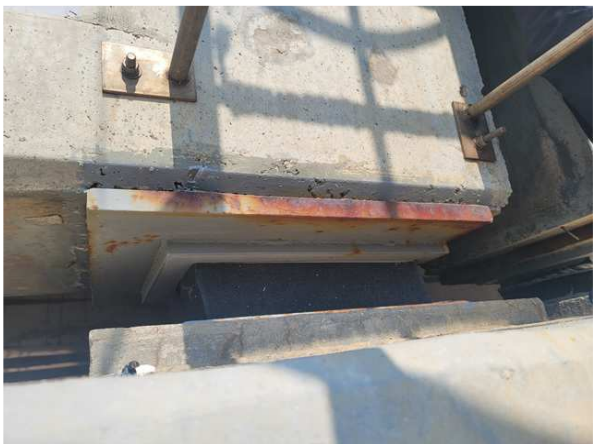
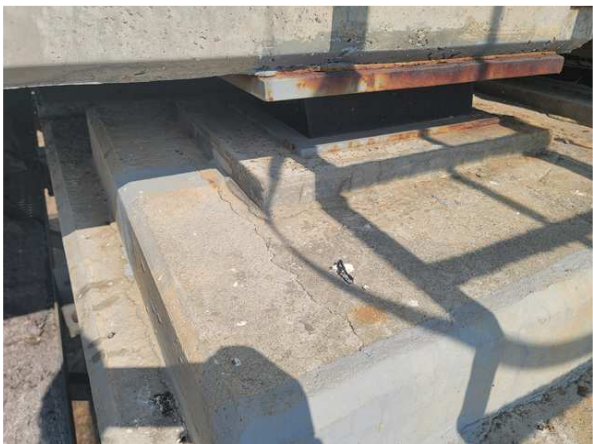
| 손상현황 | • P9-SH6 본체 부식 | 손상현황 | • P9-SH6 받침콘크리트 균열(0.3mm이상) |
| 원 인 | • 공용기간 증가, 열화, 습기흡착 | 원 인 | • 건조수축, 거푸집 조기탈거, 온도변화 |

| 조치방안 | • 채도장 | 조치방안 | • 주입보수 |

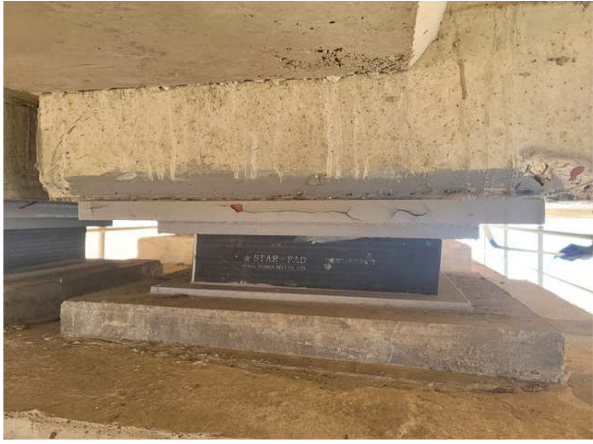
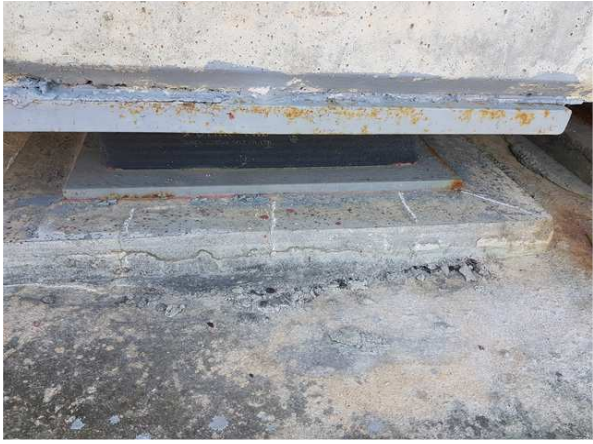
| 손상현황 | • P10-SH9 도장박리 (0.5m×0.5m) | 손상현황 | • P12-SH5 반침몰탈 균열 (0.3mm미만) |
| 원 인 | • 공용기간 증가, 열화, 습기흡착 | 원 인 | • 건조수축, 거푸집 조기탈거, 온도변화 |

| 조치방안 | • 채도장 | 조치방안 | • 표면처리 |

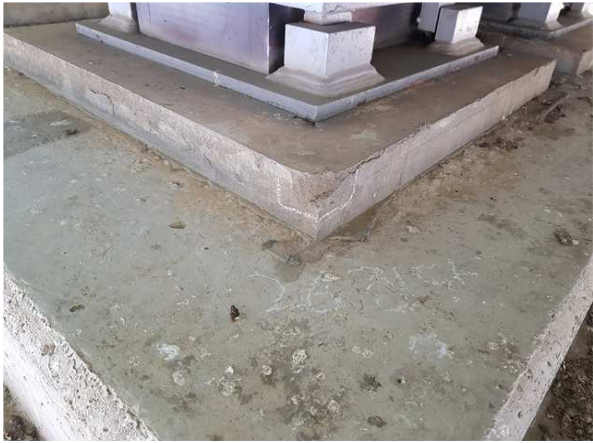
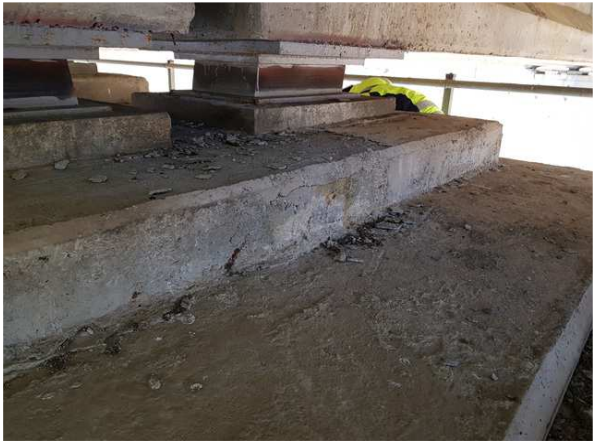
| 손상현황 | • P14-SH3 몰탈 박락 (0.1m×0.1m) | 손상현황 | • P15-SH4 반침콘크리트 층분리 (0.2m×0.5m) |
| 원 인 | • 다짐미흡, 우수유입, 공용기간 증가 | 원 인 | • 우수유입, 거푸집 조기탈거, 온도변화 |

| 조치방안 | • 단면보수 | 조치방안 | • 단면보수 |

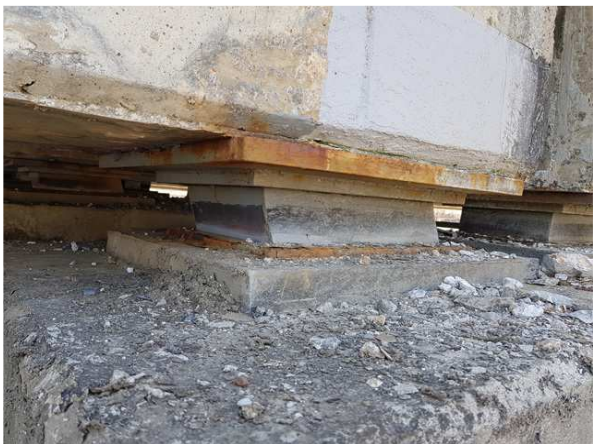
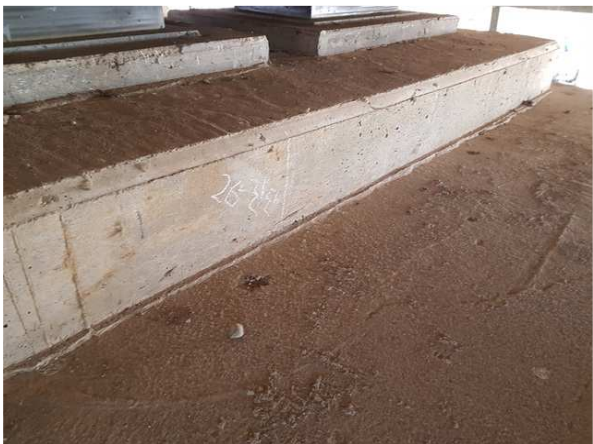
| 손상현황 | • P18-SH5 본체 부식 | 손상현황 | • P19-SH4 반침콘크리트 균열 (0.3mm미만) |
| 원 인 | • 공용기간 증가, 열화, 습기흡착 | 원 인 | • 건조수축, 거푸집 조기탈거, 온도변화 |

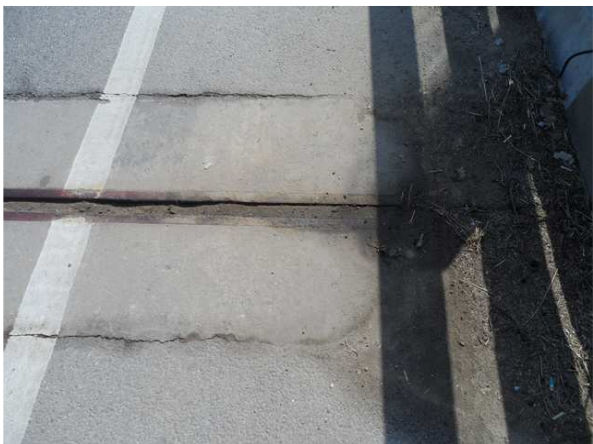
| 손상현황 | • A1 본체 부식(0.2m×0.8m) | 손상현황 | • A1 후타재 균열(0.3mm미만) |
| 원 인 | • 공용기간 증가, 체수, 열화 | 원 인 | • 건조수축, 온도변화 |

| 조치방안 | • 재도장 | 조치방안 | • 주의관찰 |

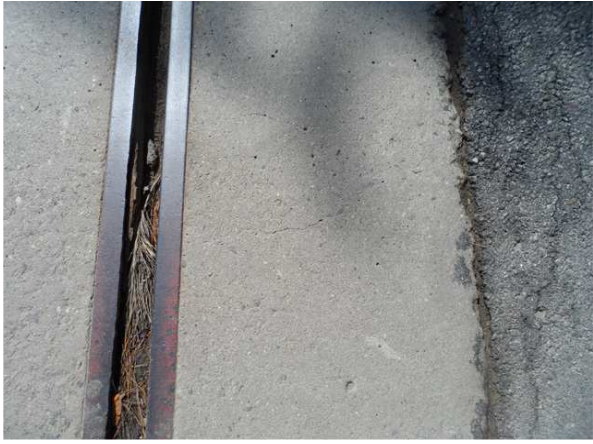
| 손상현황 | • A2 후타재 균열(0.3mm미만) | 손상현황 | • P3 유간토사퇴적(L=11.0m) |
| 원 인 | • 건조수축, 온도변화 | 원 인 | • 공용기간 증가, 비산먼지퇴적 |

| 조치방안 | • 주의관찰 | 조치방안 | • 정비 |

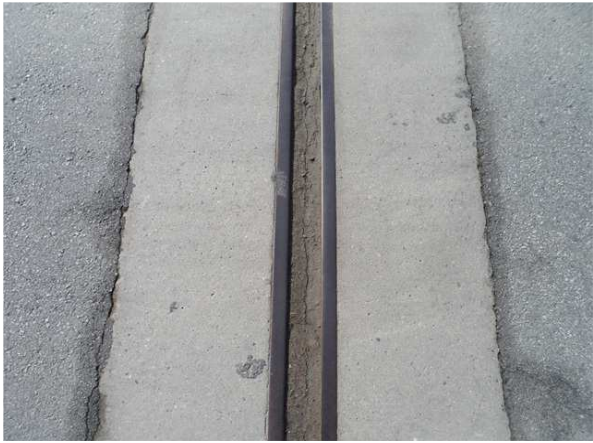
| 손상현황 | • P3 후타재 균열(0.3mm미만) | 손상현황 | • P3 본체 부식(0.2m×0.8m) |
| 원 인 | • 건조수축, 온도변화 | 원 인 | • 공용기간 증가, 체수, 열화 |

| 조치방안 | • 주의관찰 | 조치방안 | • 재도장 |

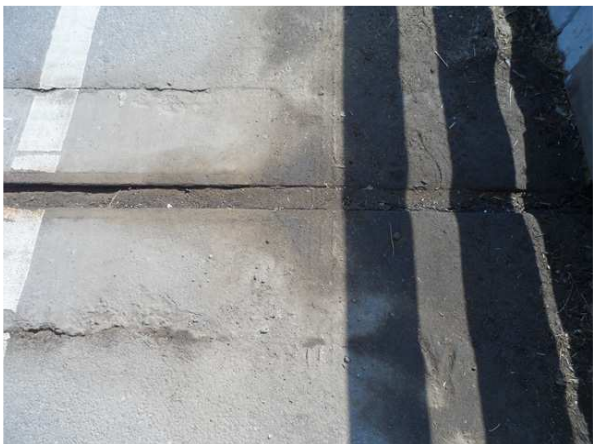
| 손상현황 | • P6 본체 부식(0.2m×0.8m) | 손상현황 | • P6 후타재 균열(0.3mm미만) |
| 원 인 | • 공용기간 증가, 체수, 열화 | 원 인 | • 건조수축, 온도변화 |

| 조치방안 | • 재도장 | 조치방안 | • 주의관찰 |

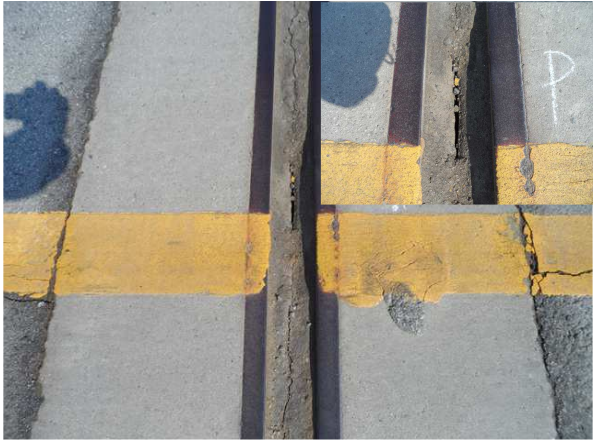
| 손상현황 | • P9 고무재 갈라짐(L=0.5m) | 손상현황 | • P9 후타재 파손(0.5m×0.3m) |
| 원 인 | • 공용기간 증가, 열화 | 원 인 | • 우수유입, 윤하중, 열화 |

| 조치방안 | • 유도배수관 설치 | 조치방안 | • 단면보수 |

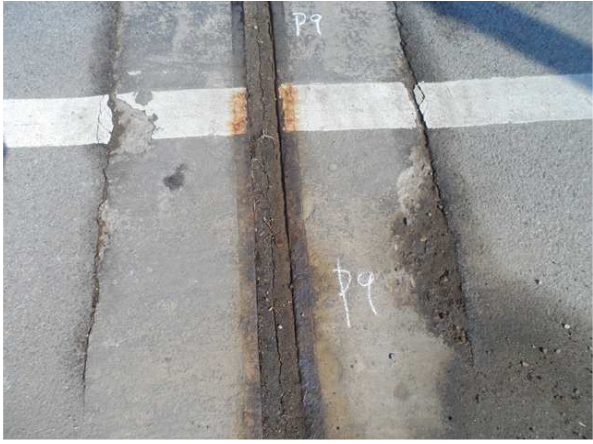
- 신축이음장치에서 조사된 후타재 균열(0.3mm미만)의 경우 건조수축, 온도변화 등으로 인한 손상으로 판단되며, 즉각적인 보수를 실시하기보다는 주기적인 점검을 통한 유지관리를 실시하고 손상의 진전시 진전된 손상에 대한 적절한 보수방안을 선정하여 보수조치를 실시하는 것이 바람직할 것으로 사료된다.
- 조사된 후타재 파손의 경우 손상부 우수유입 및 동결융해, 차량 반복통행 운하중, 열화 등 복합적인 원인으로 인한 손상으로 판단되며, 점검당시 부재의 기능성 및 통행자의 안전성에 영향을 미치는 손상은 아니나 손상의 진전방지 및 내구성 확보차원의 단면보수 등의 적절한 보수를 실시하고 손상의 재발생 여부를 확인하는 유지관리가 필요할 것으로 사료된다.
- 조사된 고무재 갈라짐의 경우 공용기간 증가, 비산면지퇴적, 열화 등에 의한 손상으로 판단되며, 지속적인 누수 및 열화로 인한 손상의 진전시 상부구조(바닥판하면, 거더), 하부구조(교각), 교량받침 등의 타부재에 충분리, 철근부식, 백태 등 2차 손상을 유발할 수 있는 가능성이 농후하여 이를 방지하고자 신축이음 하부에 유도배수관 설치 등의 보수를 실시하고 추가적인 누수여부를 확인하는 유지관리가 필요하다고 판단된다.
- 조사된 본체부식의 경우 공용기간 증가, 비산면지퇴적으로 인한 체수, 열화 등에 의한 손상으로 판단되며, 점검당시 부재의 기능성에 영향을 미치는 손상은 아니나 부식의 진전으로 인하여 내구성 저하를 방지하기 위한 채도장 등의 보수조치가 필요하다.
- 조사된 유간토사퇴적의 경우 공용기간 증가, 비산면지퇴적 등에 의한 손상으로 판단되며, 신축이음장치의 원활한 기능성 및 신축유간을 확보하기 위하여 정비 등의 보수조치가 필요할 것으로 사료된다.

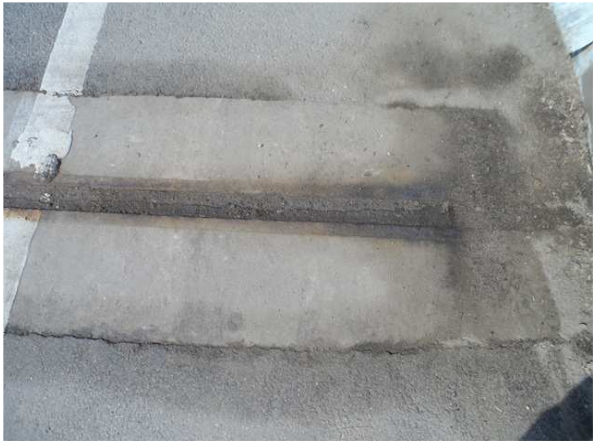
| 손상현황 | • P12 본체 부식(0.2m×0.8m) | 손상현황 | • P15 본체 부식(0.2m×0.8m) |
| 원 인 | • 공용기간 증가, 체수, 열화 | 원 인 | • 공용기간 증가, 체수, 열화 |

| 조치방안 | • 재도장 | 조치방안 | • 재도장 |

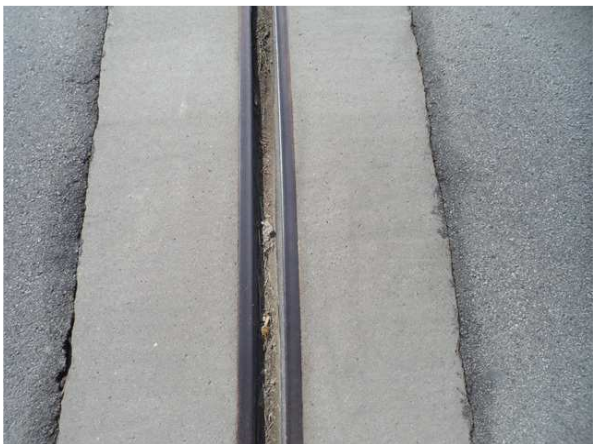
| 손상현황 | • P15 후타재 균열(0.3mm미만) | 손상현황 | • P18 신축이음 교체 상태양호 |
| 원 인 | • 건조수축, 온도변화 | 원 인 | • - |

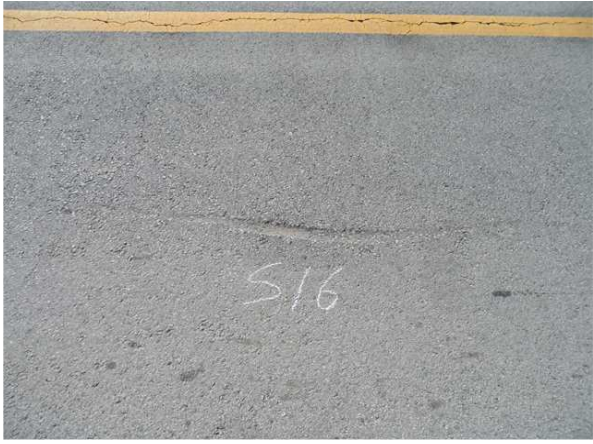
| 손상현황 | • S16 포장 폐임 (0.1m×0.5m) | 손상현황 | • 교면포장 상태양호 |
| 원 인 | • 외부 충격 | 원 인 | • - |

- 교면포장에서 조사된 포장 패임의 경우 외부충격 등으로 인한 손상으로 판단되며, 즉각적인 보수를 실시하기보다는 주기적인 점검을 통한 유지관리를 실시하고 손상의 진전시 적절한 보수방안을 선정하여 보수조치를 실시하는 것이 바람직할 것으로 사료된다.

| 조치방안 | • 주의관찰 | 조치방안 | • - |

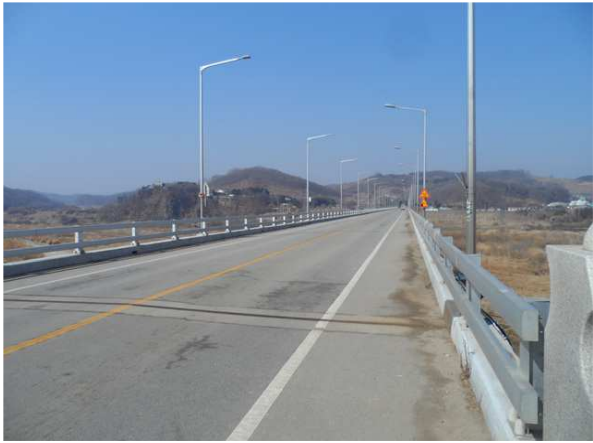
| 손상현황 | • 교면포장 상태양호 | 손상현황 | • 교면포장 상태양호 |

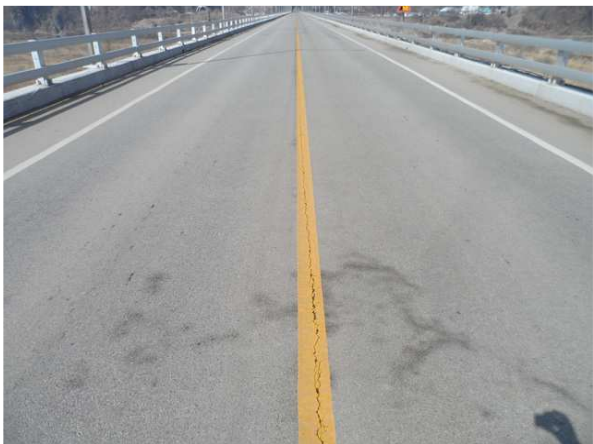
| 손상현황 | • 교면포장 상태양호 | 손상현황 | • 교면포장 상태양호 |

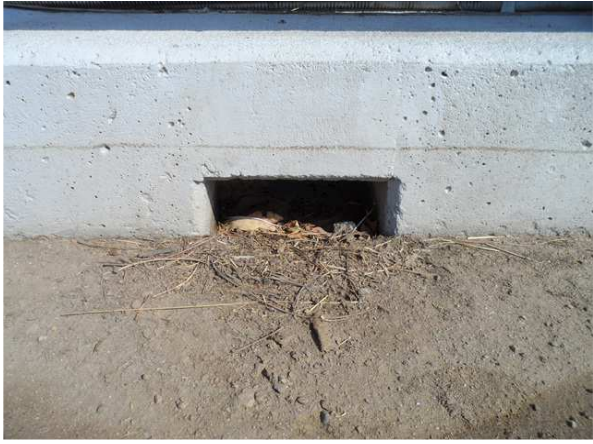
| 손상현황 | • 배수구 상태양호 | 손상현황 | • 배수관 상태양호 |

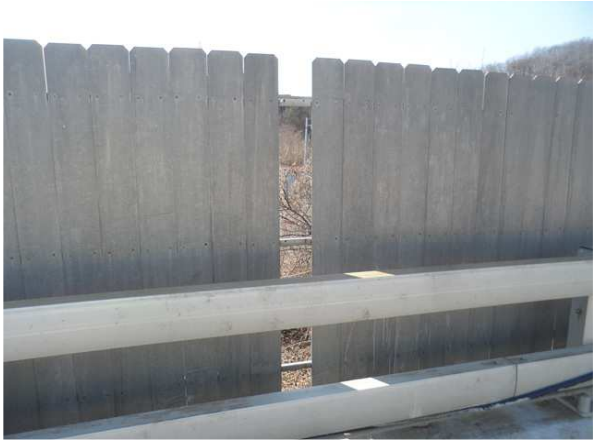
| 손상현황 | • S18 방음판 탈락 1EA | 손상현황 | • S19 방음판 변형 |
| 원 인 | • 시공미흡 | 원 인 | • 시공미흡, 외부충격 |

| 조치방안 | • 재설치 | 조치방안 | • 재설치 |

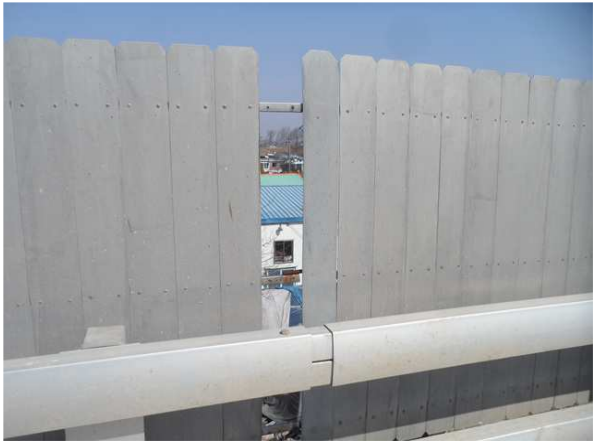
| 손상현황 | • S19 방음판 탈락 1EA | 손상현황 | • S20 방음판 고정볼량 |
| 원 인 | • 시공미흡 | 원 인 | • 시공미흡 |

| 조치방안 | • 재설치 | 조치방안 | • 재설치 |

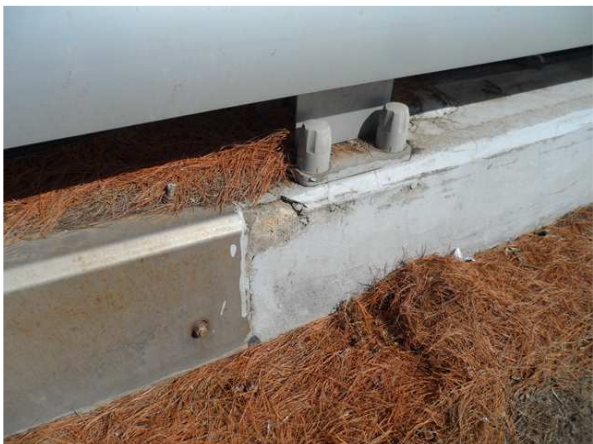
| 손상현황 | • S21 보수부 박리(0.1m×0.1m) | 손상현황 | • S21 접속부 보수부 박리(0.4m×0.5m) |
| 원 인 | • 시공미흡 | 원 인 | • 시공미흡 |

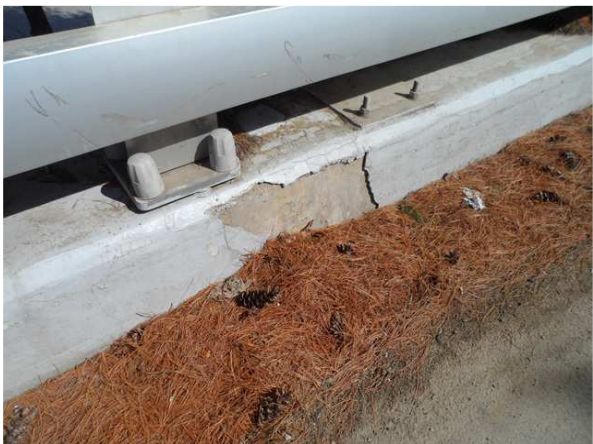
- 난간 및 연석에서 조사된 접속부 보수부 박리의 경우 시공미흡, 외부충격, 제설제 살포 등으로 인한 손상으로 판단되며, 시설물의 사용성에 영향을 미치는 손상은 아니며, 부재의 내구성 확보 차원의 단면보수 등의 보수를 실시하는 것이 바람직하다.
- 조사된 방음판 고정볼량, 변형, 탈락의 경우 시공미흡 등으로 인한 손상으로 판단되며, 주택가의 차량 통행 소음 피해를 최소화하기 위한 재설치 등의 조치가 필요하다.

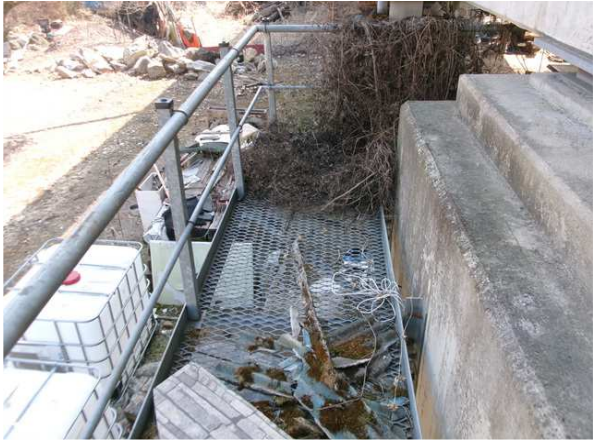
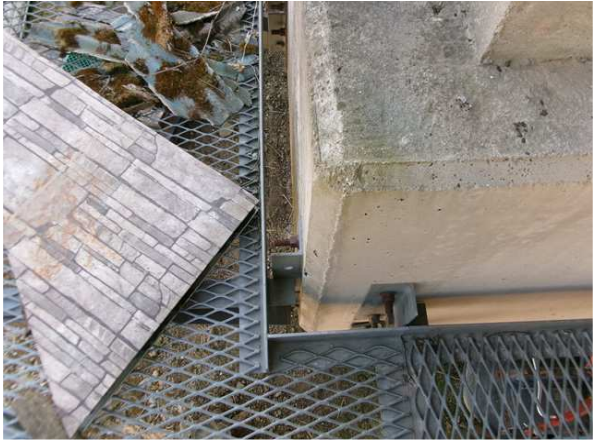
| 손상현황 | • P19 점검로 이물질 퇴적 | 손상현황 | • P19 점검로 이물질 퇴적 |
| 원 인 | • 무단 투기 | 원 인 | • 무단 투기 |

- 교량 점검시설에서 조사된 점검로 이물질퇴적의 경우 인근 주민의 폐자재 투기로 인한 손상으로 판단되며, 작업자의 원활한 통행을 위한 정비 등의 조치가 필요하다.

| 조치방안 | • 정비 | 조치방안 | • 정비 |

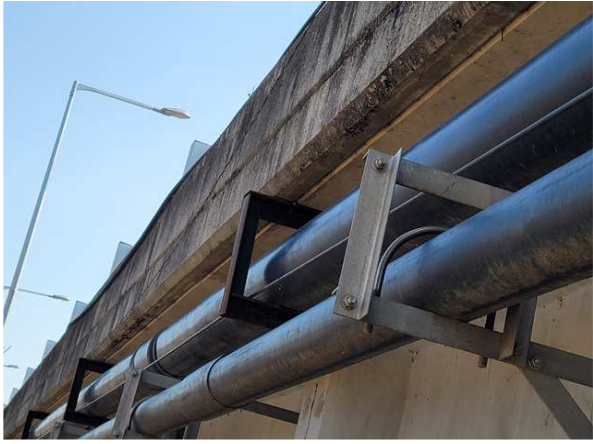
| 손상현황 | • S6 상수관 지지대 부식 | 손상현황 | • S7 상수관 덮개 파손 |
| 원 인 | • 공용기간 증가, 습기흡착 | 원 인 | • 공용기간 증가, 외부충격, 우수유입 |

| 조치방안 | • 주의관찰 | 조치방안 | • 재설치 |

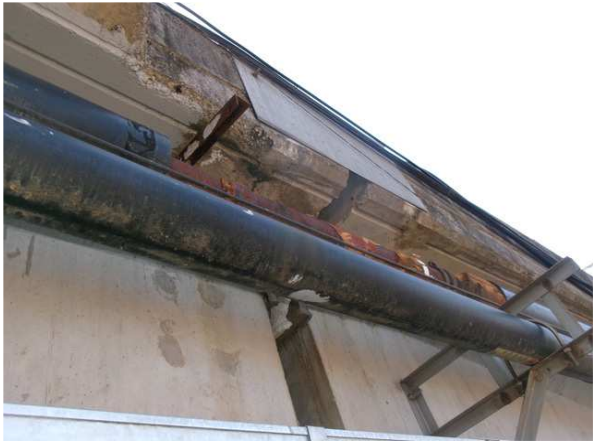
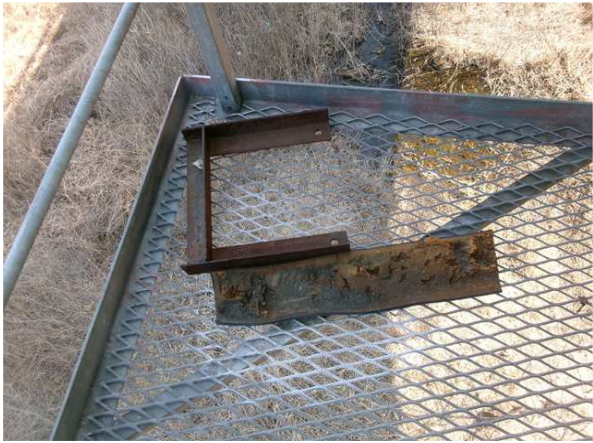
| 손상현황 | • S7 상수관 지지대 파손 | 손상현황 | • S7 상수관 지지대 파손 |
| 원 인 | • 공용기간 증가, 우수유입, 습기흡착 | 원 인 | • 공용기간 증가, 우수유입, 습기흡착 |

- 기타시설에서 조사된 상수관 지지대 파손의 경우 습기흡착, 지속적인 우수유입 등으로 인한 손상으로 판단되며, 시설물의 안전성 및 사용성에 영향을 미치는 손상은 아니나 부착시설물의 안정적인 고정을 위한 재설치 등 조치가 필요할 것으로 사료된다.
- 조사된 상수관 지지대 부식, 통신관 지지대 부식의 경우 습기흡착, 지속적인 우수유입 등으로 인한 손상으로 판단되며, 즉각적인 보수를 실시하기 보다는 주기적인 점검을 통한 유지관리를 실시하는 것이 바람직할 것으로 사료된다.
- 조사된 상수관 덮개 파손, 통신케이블 보호관 파손의 경우 지속적인 우수유입, 열화, 외부 충격 등으로 인한 손상으로 판단되며, 시설물의 안전성 및 사용성에 영향을 미치는 손상은 아니나 부착시설물의 원활한 사용 및 손상진전을 방지하기 위한 재설치 등 조치가 필요할 것으로 사료된다.
- 조사된 접속계단 부식의 경우 공용기간 증가, 열화 등으로 인한 손상으로 판단되며, S18에 설치되어 점검 및 공중이 이용하고 있는 시설이다. 발생한 손상은 점검당시 사용성에 영향을 미치는 상태는 아니며, 주기적인 점검을 통한 유지관리를 실시하고 손상의 진전 및 확대시 사용자의 안전을 도모하기 위한 적절한 보수방안을 선정하여 보수를 실시하는 것이 바람직할 것으로 사료된다.
- 조사된 설명판 망실, 자물쇠 걸고리 파손, 교각 표지판 탈락의 경우 외부인에 의한 고의적인 탈거, 외부 충격 등의 원인으로 추정되며, 즉각적인 보수를 실시하기 보다는 주기적인 점검을 통한 유지관리를 실시하는 것이 바람직할 것으로 사료된다.

| 조치방안 | • 재설치 | 조치방안 | • 재설치 |

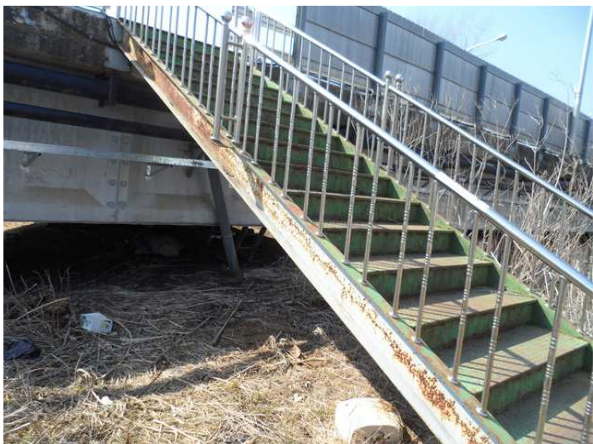
| 손상현황 | • S18 접속계단 부식 | 손상현황 | • S1 설명판 망실 |
| 원 인 | • 공용기간 증가, 열화 | 원 인 | • 인위적 탈거 |
