# 제1장 서 언

## 1.1 과업의 목적

| 구 분 | | | 내 용 |
|---|---|---|---|
| 교 량 명 | | | 북삼교 |
| 위 치 | | | 경기도 연천군 군남면 삼거리 |

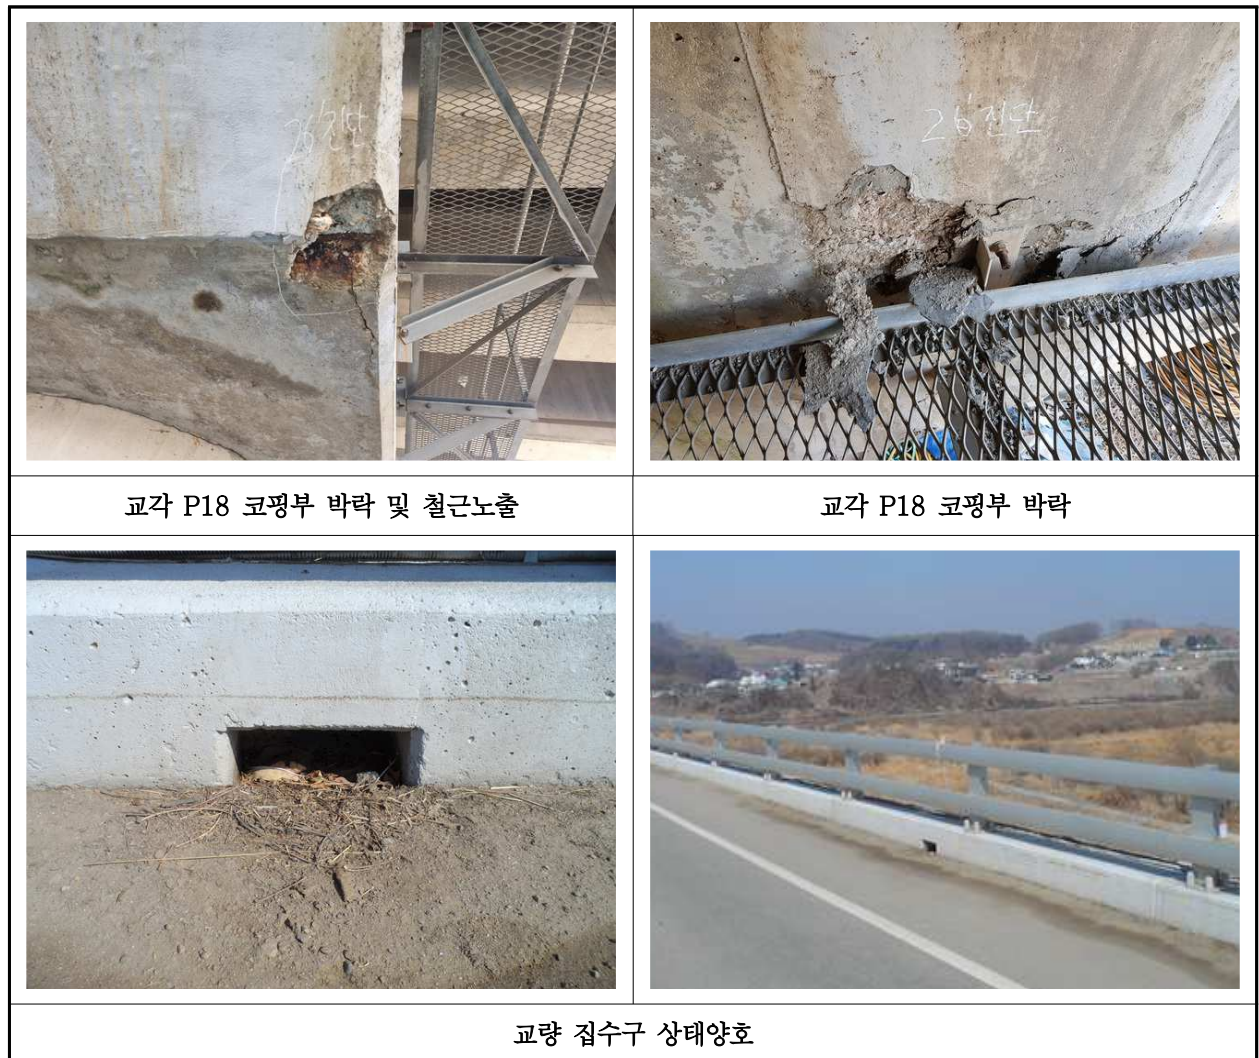
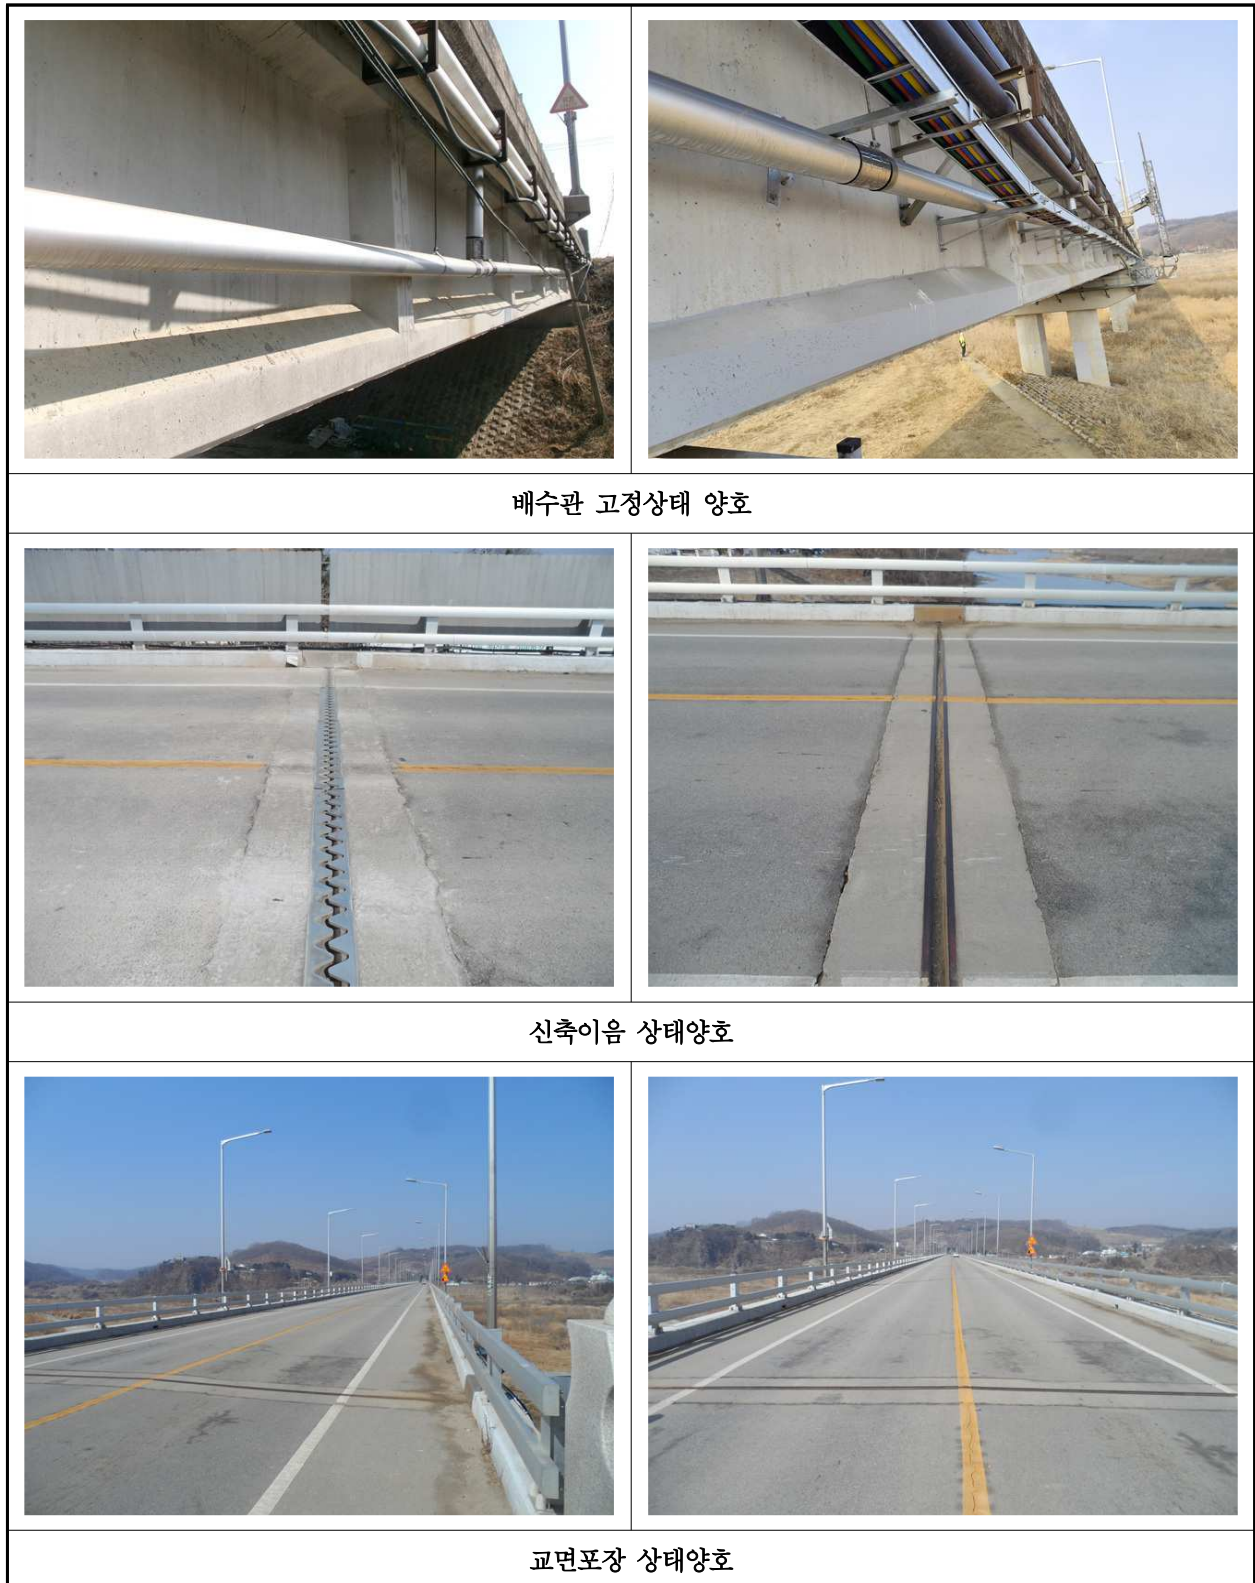
【사진 3.33】 교량의 공중이용시설 10대 위험요소 손상현황

- 본 과업대상 북삼교는 S1 군왕로, S18, S21 북삼로20번길, 이외 경간은 하천 및 임진강을 횡단하는 교량이다.
- 중대시민재해를 유발할 수 있는 위험요소로 낙하물, 교량접속부 파손, 포장불량, 배수시설 기능저하 등 항목이 해당된다.
- 공중이용시설 10대 위험요소 중 교량에 해당하는 항목에 대한 점검결과, 교각(P18)에서 박락, 박락 및 철근노출, 중분리 등의 손상이 발생하였으나, 통행차량 및 통행인이 이용하지 않아 위험성이 낮은 것으로 확인되었으며, 중대시민재해를 방지하기 위한 단면보수, 단면보수(방청) 등의 유지관리가 필요하다.
- 점검일 현재는 중대결함은 없는 비교적 양호한 상태이지만 향후, 경미한 결함으로도 재해 발생 가능성이 있으므로 유해·위험요인이 있는 취약시설물에 대한 중점관리 및 예방 차원의 보수·보강 등의 유지관리가 필요하다.

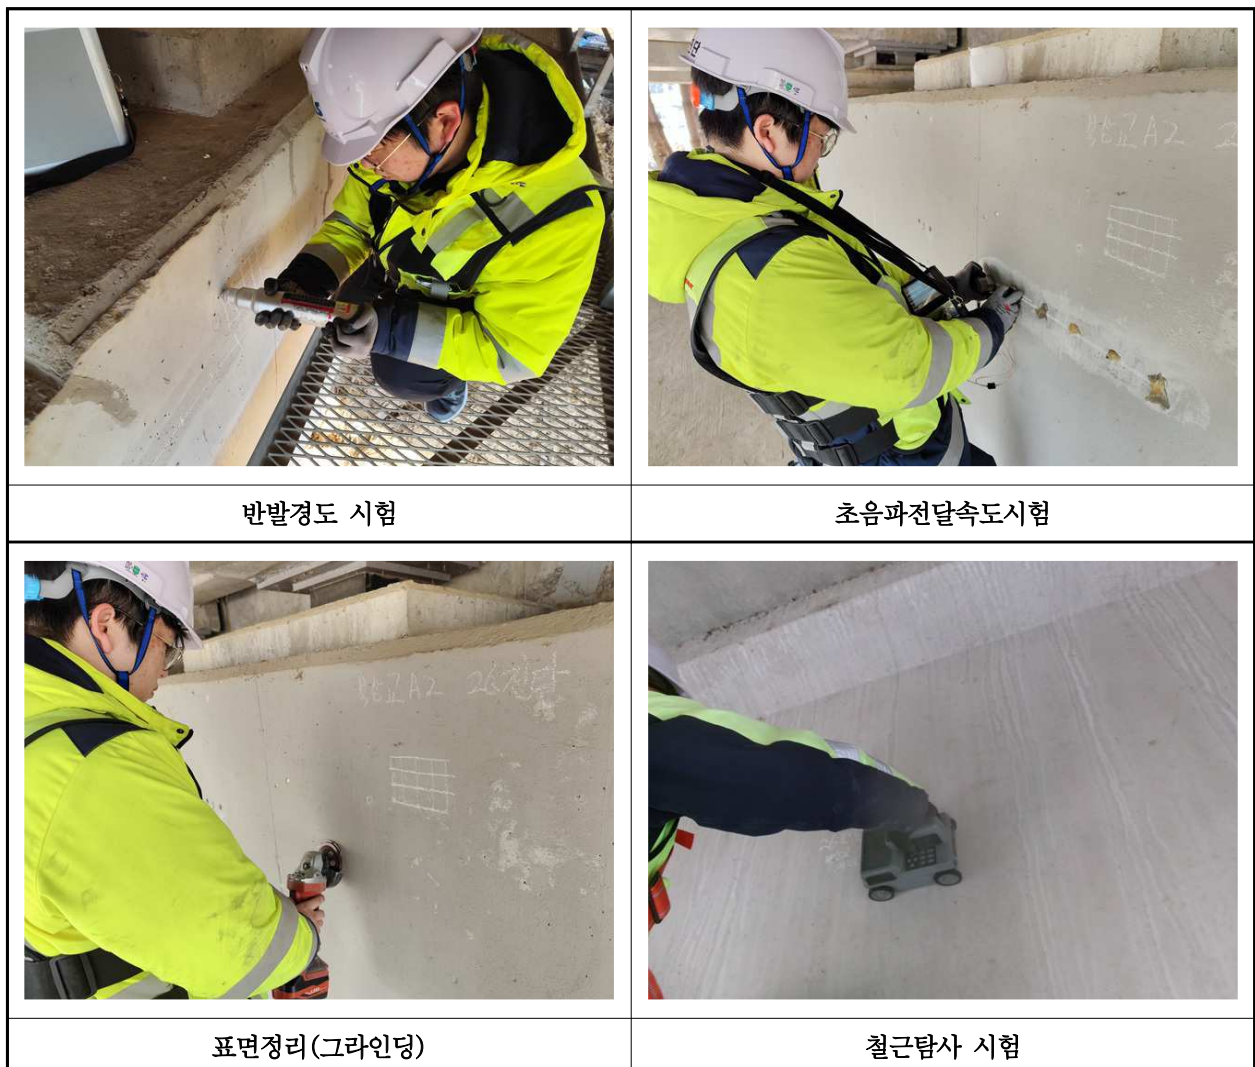
【사진 3.35】 콘크리트강도 시험 현장사진

- 반발경도 시험에 따른 측정부재의 시험결과를 설계강도와 비교한 결과, 바닥판하면 28.1 ~ 29.4MPa(104.1 ~ 101.1%), 거더 47.3 ~ 50.6MPa(118.2 ~ 126.5%), 교대 및 교각 26.3 ~ 28.0MPa(109.6 ~ 116.7%)로 측정되었으며, 사전검토자료를 참고하여 선정된 비건전부의 측정강도가 설계기준 압축강도를 상회하는 것으로 확인되었다. 따라서 공용년수 경과에 따른 강도 저하가 발생되지 않은 양호한 상태로 판단된다.

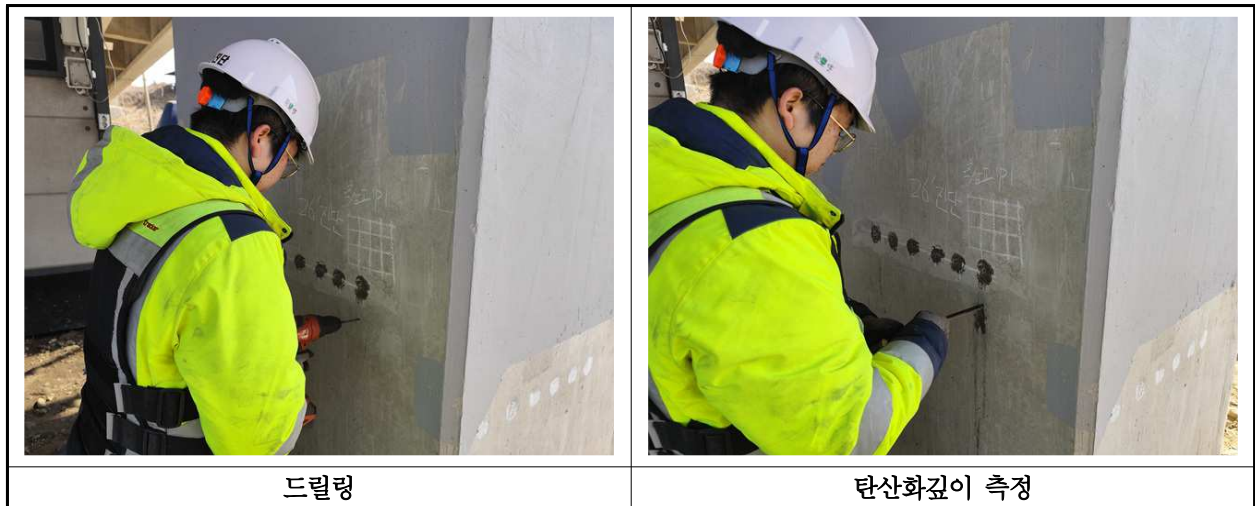
【사진 3.37】 탄산화 깊이 측정 현장사진

- 탄산화 깊이 측정결과, 바닥판하면 탄산화깊이는 6.0mm, 거더 탄산화깊이는 2.0mm~6.0mm, 교대 및 교각 2.0mm~8.0mm로 측정되었으며, 잔여깊이가 30mm이상을 확보하고, 세부 지침 지침기준 "a"로 평가 되어 탄산화에 따른 철근의 부식발생 영향은 없는 것으로 판단된다.

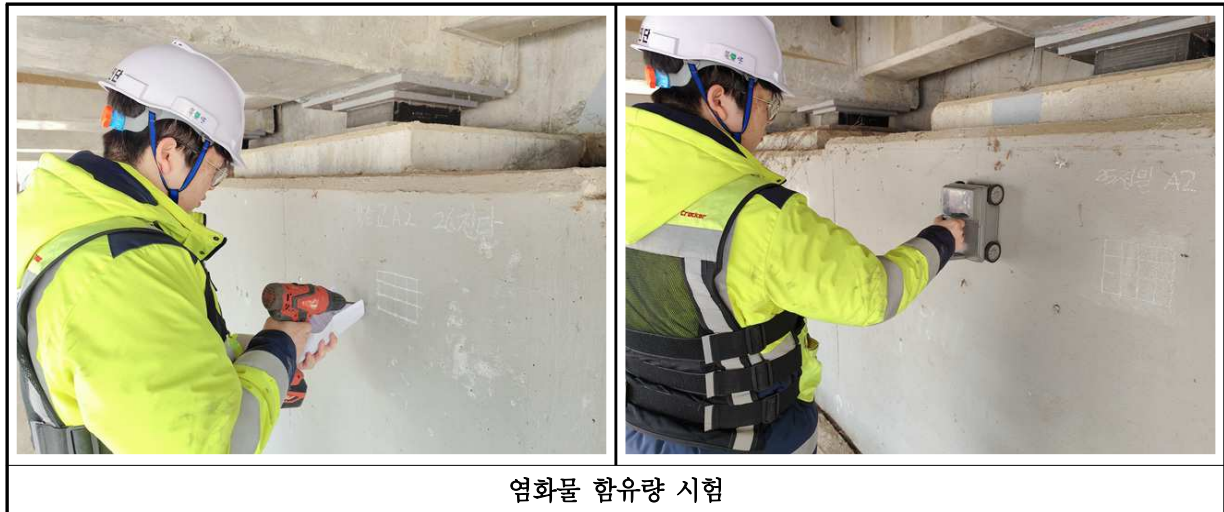
【사진 3.38】 염화물 함유량 시험 현장사진

- 염화물 함유량은 측정 전 개소에서 0.3kg/m<sup>3</sup> 이하로서 상태평가기준 ‘a’ 로 평가되었으며, 염화물에 의한 철근 부식이 발생할 우려가 없는 것으로 판단된다.

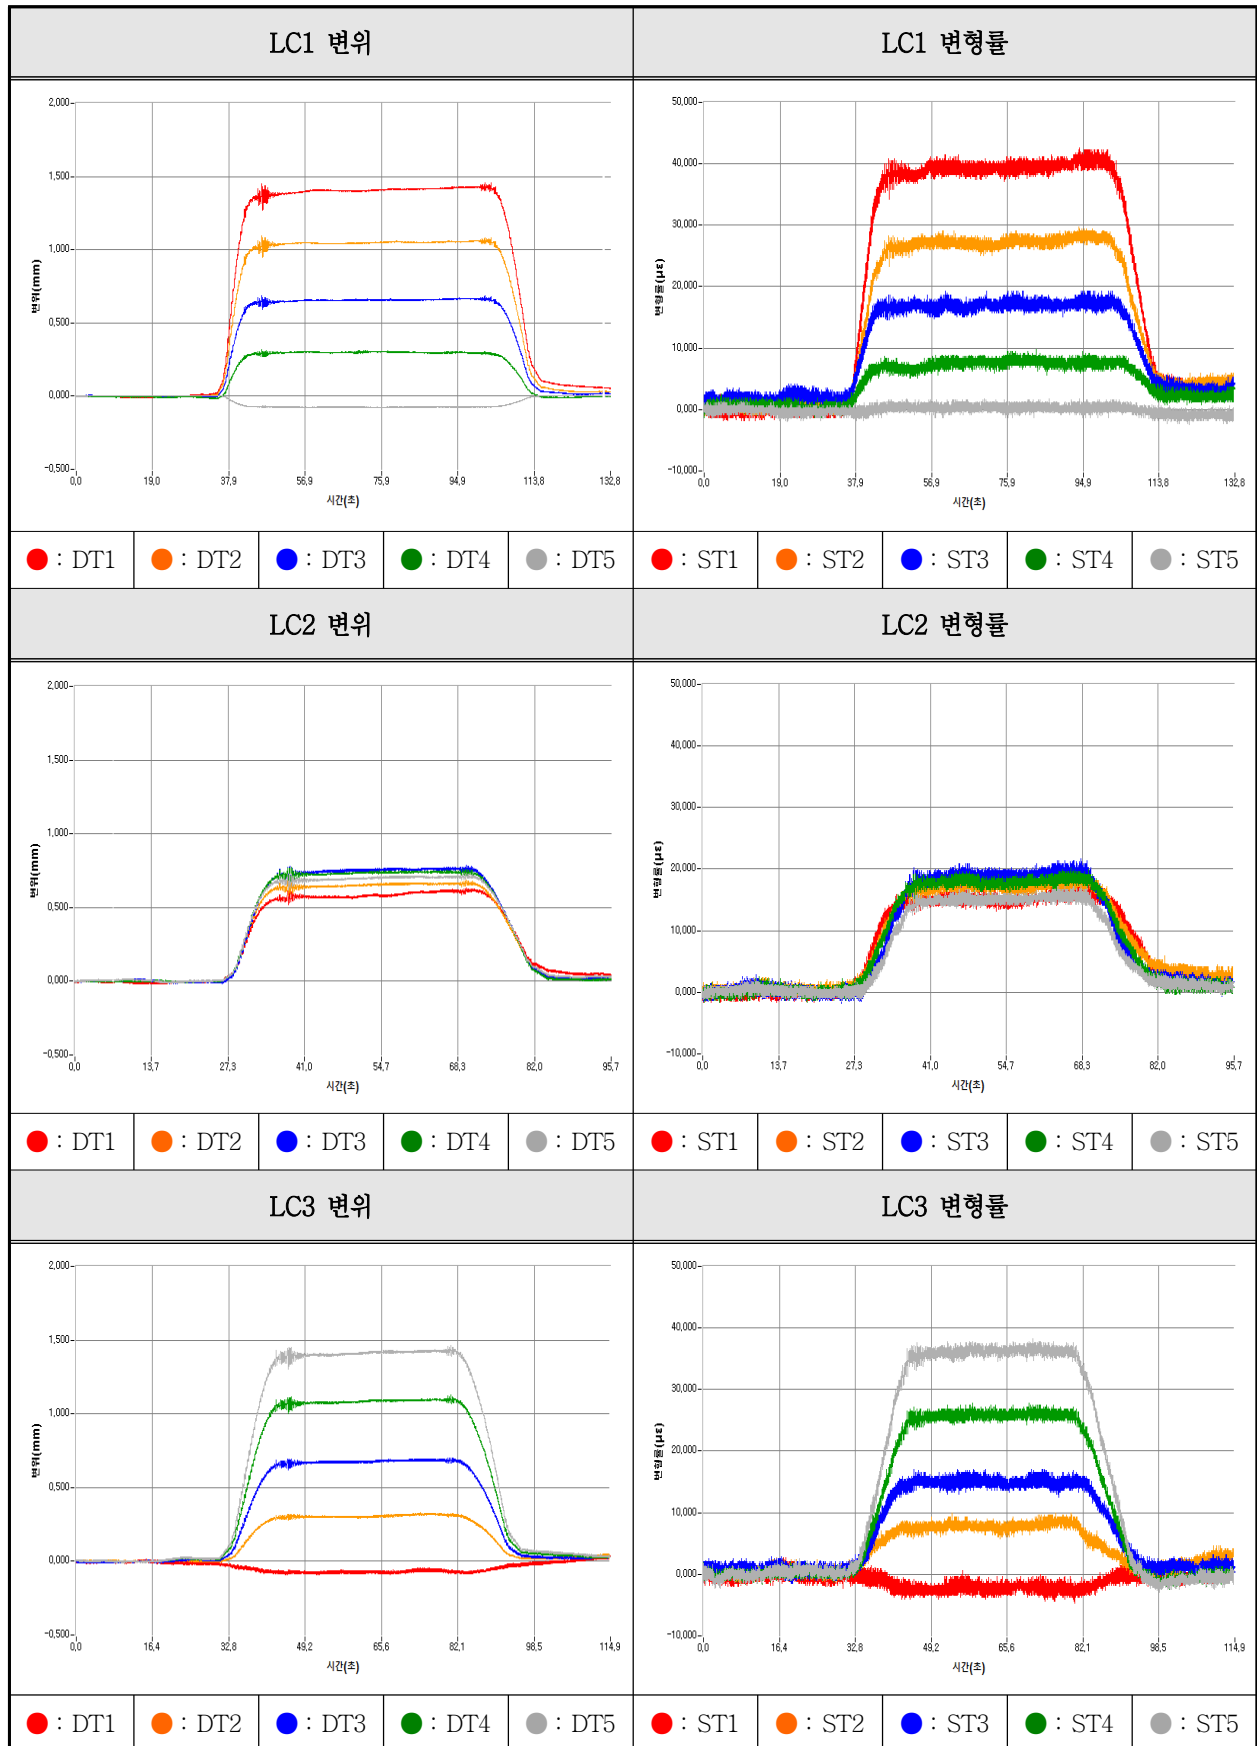
【그림 5.6】 Load Case별 측정 데이터

정적재하시험 실시결과, 최대 변위 및 최대 변형률은 LC1 재하시 DT1과 ST1에서 각각 1.415mm, 39.588  $\mu \epsilon$  (인장)로 측정되었다.

중립축 위치 분석결과 【그림 5.6】에서 보는바와 같이 거더의 하연으로부터 1.533m~1.559m 범위로 이론상의 중립축 위치보다 다소 상연에 위치한 것으로 분석되었으며 이는 이론적인 방법으로 중립축 산정시 고려되지 않은 포장, 방호벽 등이 실제로는 상부구조와 일체적인 거동을 하기 때문에 다소 상향으로 평가된 것으로 거더와 바닥판의 합성거동은 양호한 상태로 판단된다.

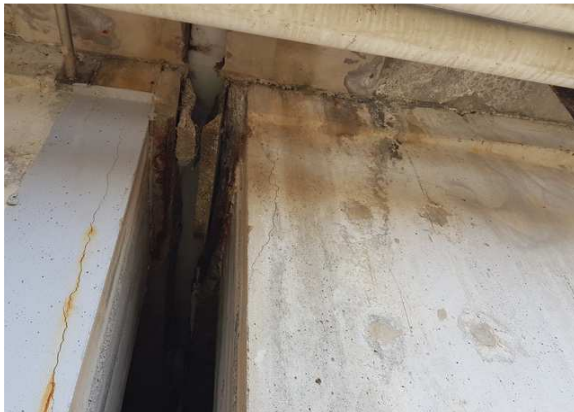
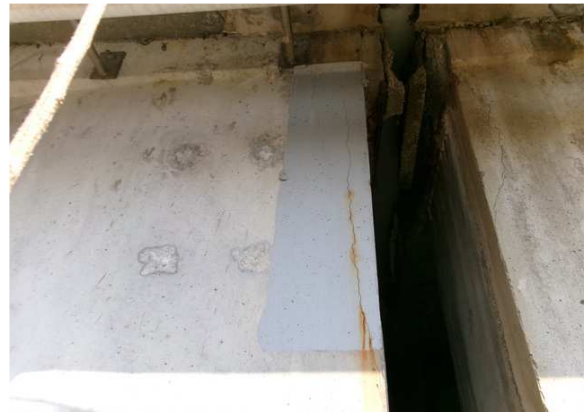
S18-G1 거더 층분리

거더 충분리 손상은 신축이음장치 하부에 발생하여 공용기간중 신축이음 하부 누수로 인한 손상부 우수유입, 우수유입부 반복적인 동결융해 등에 의하여 발생한 손상으로 내구성 확보 차원의 단면보수가 필요하다.

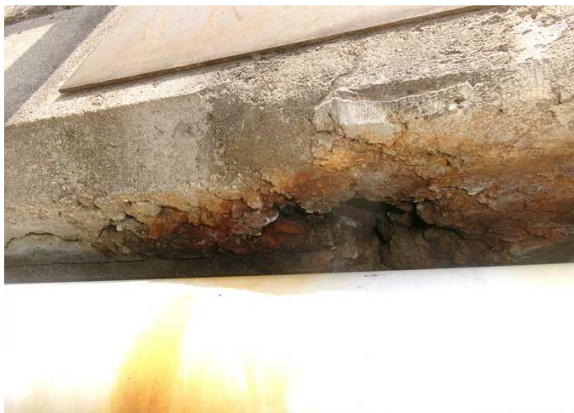
S4 바닥판하면 파손 및 철근노출

바닥판하면 파손 및 철근노출 손상은 다짐미흡부 우수유입, 다짐미흡, 거푸집 조기탈거 등에 의하여 발생한 손상으로 내구성 확보 차원의 단면보수(방청)가 필요하다.

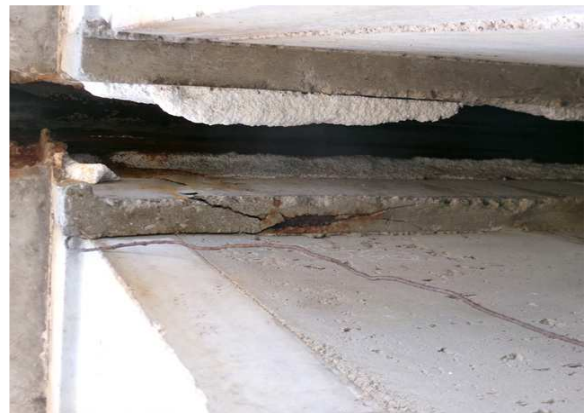
S6 바닥판하면 파손 및 철근노출

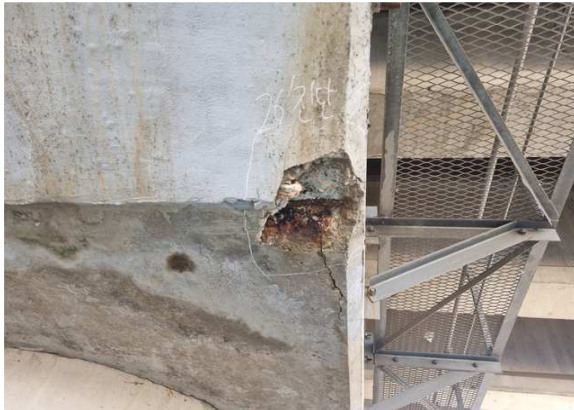
P18 코핑부 박락 및 철근노출

교각 코핑부 박락 및 철근노출 손상은 다짐미흡, 손상부 우수유입 등에 의하여 발생한 손상으로 내구성 확보 차원의 단면보수(방청)가 필요하다.

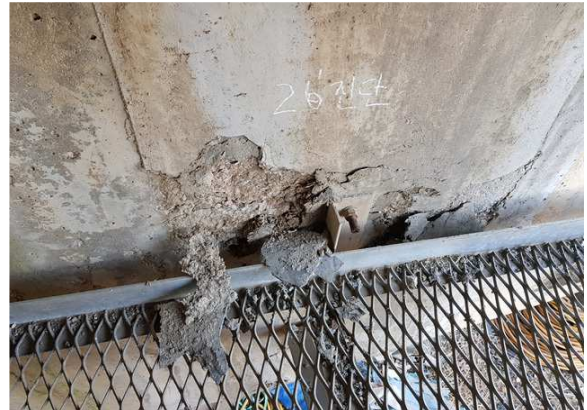
P18 코핑부 박락

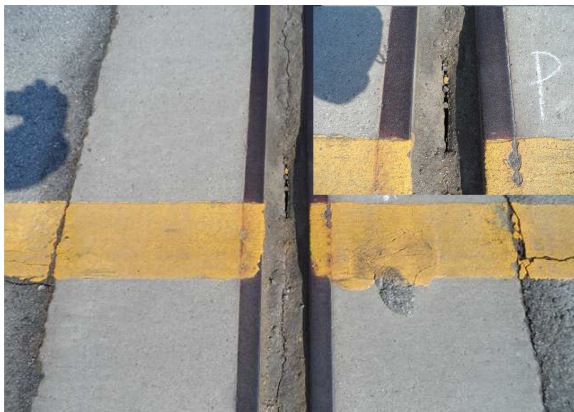
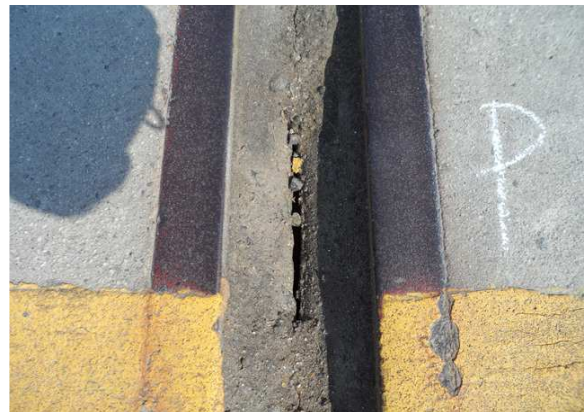
P9 신축이음 본체 고무재 갈라짐

신축이음 본체 고무재 갈리짐 손상은 공용기간 증가, 비산먼지 퇴적, 열화 등에 의하여 발생한 손상으로 타부재에 충분리, 철근부식, 백태 등 2차 손상을 유발할 수 있는 가능성이 농후하여 이를 방지하고자 신축이음 하부에 유도배수관 설치가 필요하다.

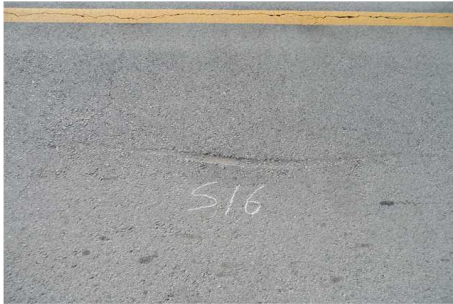
| 점 검 부 위 | | 점 검 항 목 |
|---|---|---|
| 관<br>련<br>사<br>진 | <p>〈아스콘 패임〉</p> | |

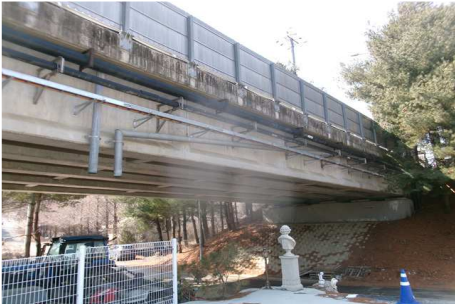
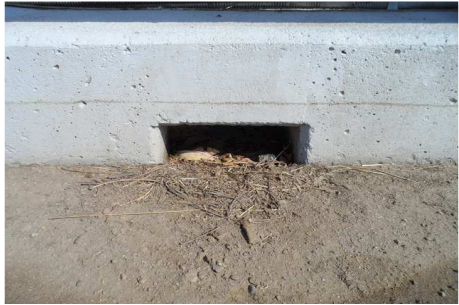
| 점 검 부 위 | | 점 검 항 목 |
|---|---|---|
| 관<br>련<br>사<br>진 | <p>〈배수관 상태양호〉</p> | <p>〈배수구 상태양호〉</p> |

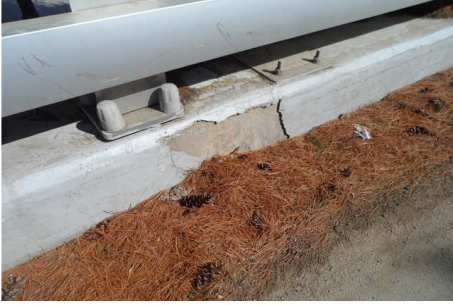
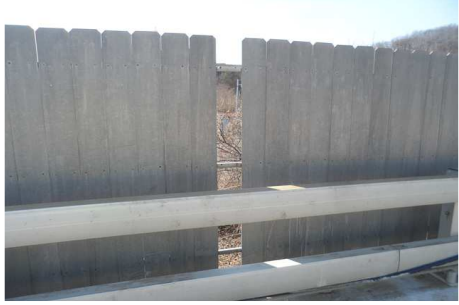
| 점 검 부 위 | | 점 검 항 목 |
|---|---|---|
| 관<br>련<br>사<br>진 | <p>〈연석 보수부 박리〉</p> <p>〈방음판 탈락〉</p> | |

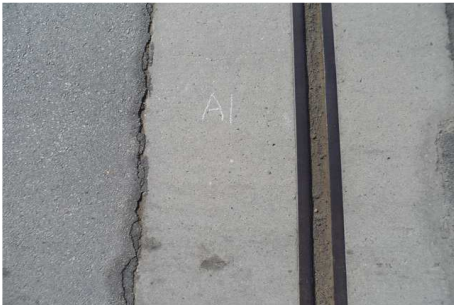
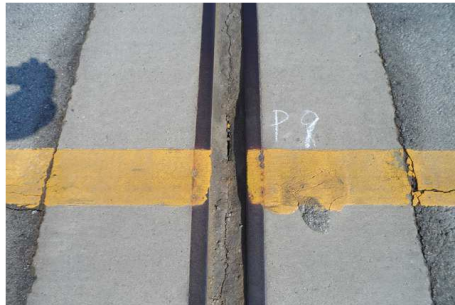
| 점 검 부 위 | | 점 검 항 목 |
|---|---|---|
| 관<br>련<br>사<br>진 | <p>〈후타재 균열〉</p> <p>〈고무재 파손〉</p> | |

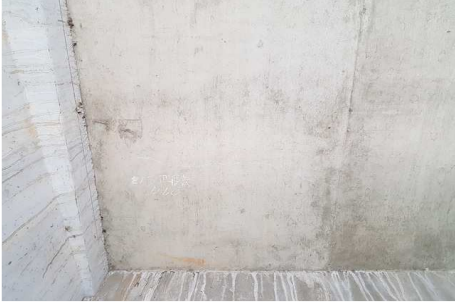
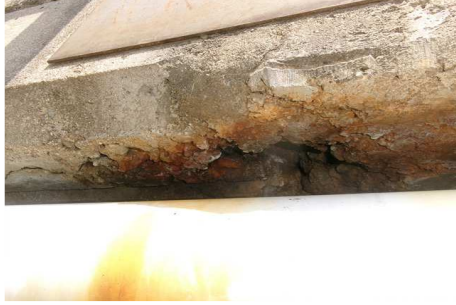
| 점 검 부 위 | | 점 검 항 목 |
|---|---|---|
| 관<br>련<br>사<br>진 | <p style="text-align: center;">〈균열〉</p> <p style="text-align: center;">〈파손 및 철근노출〉</p> | |

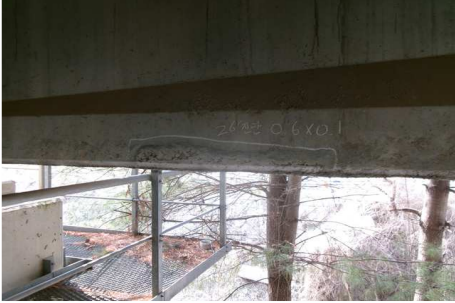
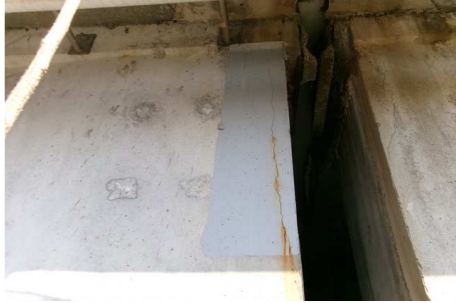
| 점 검 부 위 | | 점 검 항 목 |
|---|---|---|
| 관<br>련<br>사<br>진 | <p>〈재료분리〉</p> <p>〈충분리〉</p> | |

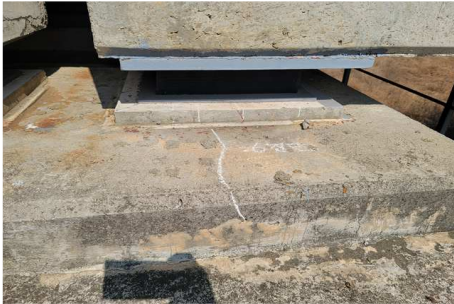
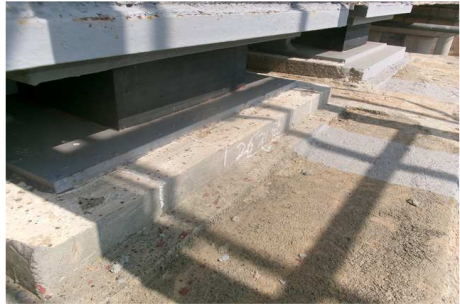
| 점 검 부 위 | | 점 검 항 목 |
|---|---|---|
| 관<br>련<br>사<br>진 | <p>〈받침콘크리트 균열〉</p> | <p>〈무수축물탈 균열〉</p> |

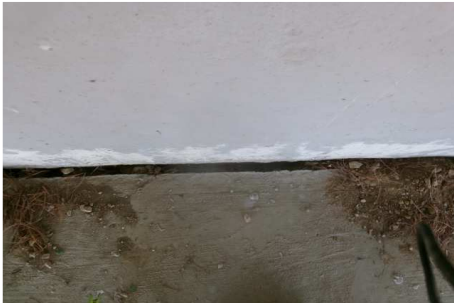
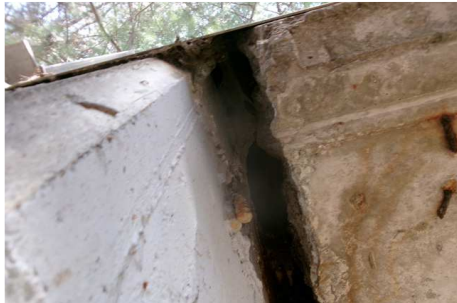
| 점 검 부 위 | | 점 검 항 목 |
|---|---|---|
| 관<br>련<br>사<br>진 | <p>〈법면 이격〉</p> <p>〈홍벽 철근노출〉</p> | |

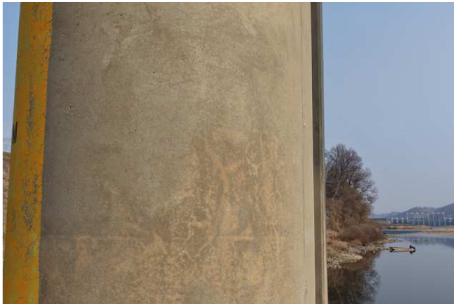
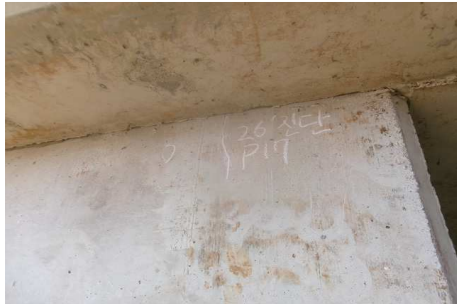
| 점 검 부 위 | | 점 검 항 목 |
|---|---|---|
| 관<br>련<br>사<br>진 | <p style="text-align: center;">〈기둥 망상균열〉</p> | <p style="text-align: center;">〈기둥 균열〉</p> |

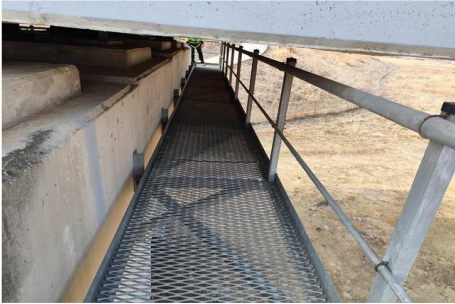
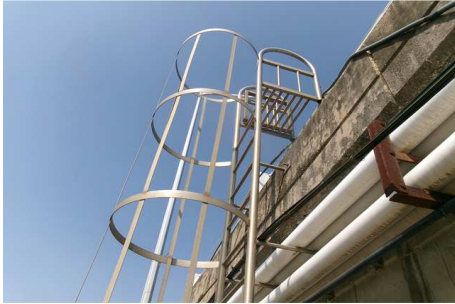
| 점 검 부 위 | | 점 검 항 목 | |
|---|---|---|--|
| 관<br>련<br>사<br>진 | <p>〈점검로 상태양호〉</p> | <p>〈점검사다리 상태양호〉</p> | |
