## 제2장 북삼교

### 2.1. 시설물의 개요

본 과업대상 교량인 북삼교는 경기도 연천군 군남면 삼거리~왕징면 북삼리 일대에 위치하고 있는 연장 L=630.0m, 폭 B=11.0m의 왕복 2차로 교량이다. 상부구조는 PSCI형 거더로 구성되어 있다. 경간 구성은 21경간(7@(3@30m))으로 구성되어 있으며, 하부구조는 역T형 교대,  $\pi$ 형 교각으로 되어있고, 신축이음장치는 레일조인트, 핑거조인트(P18)로 시공되어 있다. 대상 교량은 2000년 12월 28일 준공되어 공용 중이며, 1종 시설물이다.

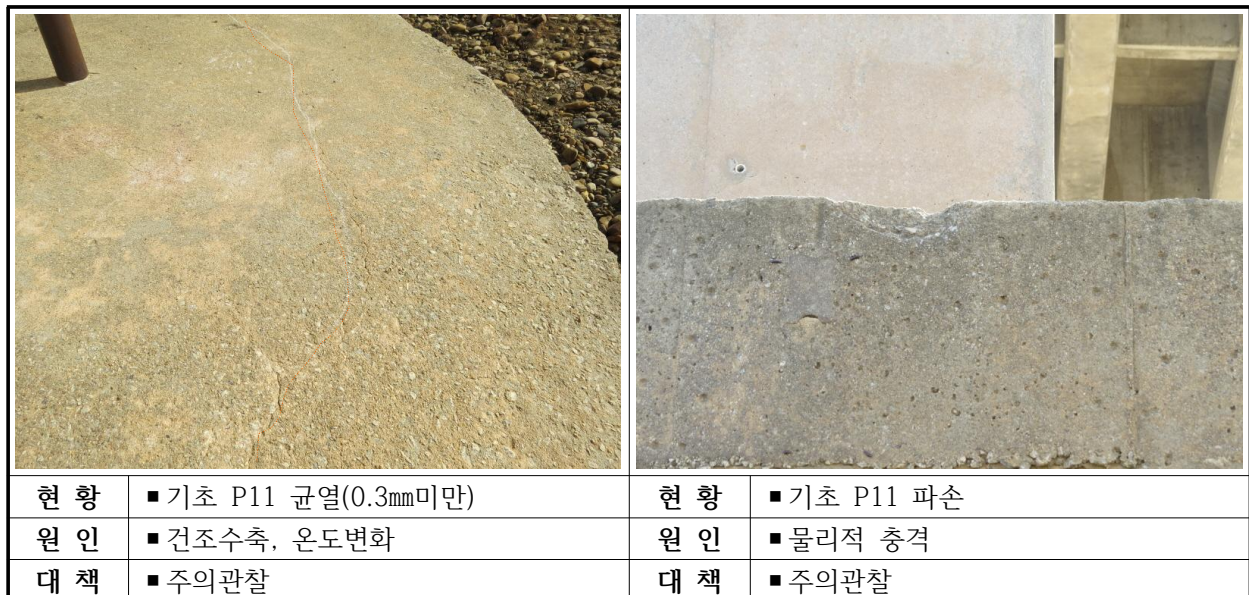
【그림 2.20】 북삼교 교대 손상 사진

기초에서 조사된 주요 손상은 균열(0.3mm미만), 파손이 조사되었다.
