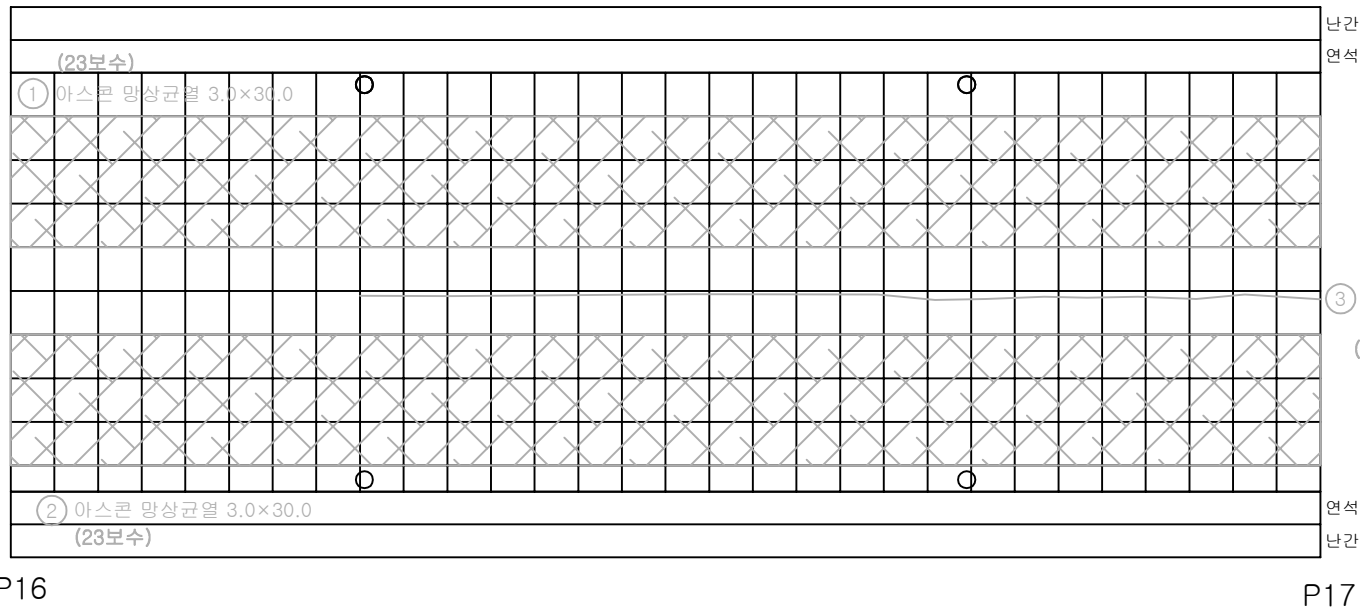
| | 철근노출 | | 철근부식 | | 기타 | 도면번호 | 17 |

P17 ③ 계단 부분부식 발생 1ea

| 번호 | 발생<br>년도 | 부재 | 손상내용 | 손상물량 | | | | | | 비고 |
|---|---|---|---|---|---|---|---|---|---|---|
| 3 | 기존 | 정검시설 | 계단 부분부식 발생 | | | | 1 | 1.00 | EA | |

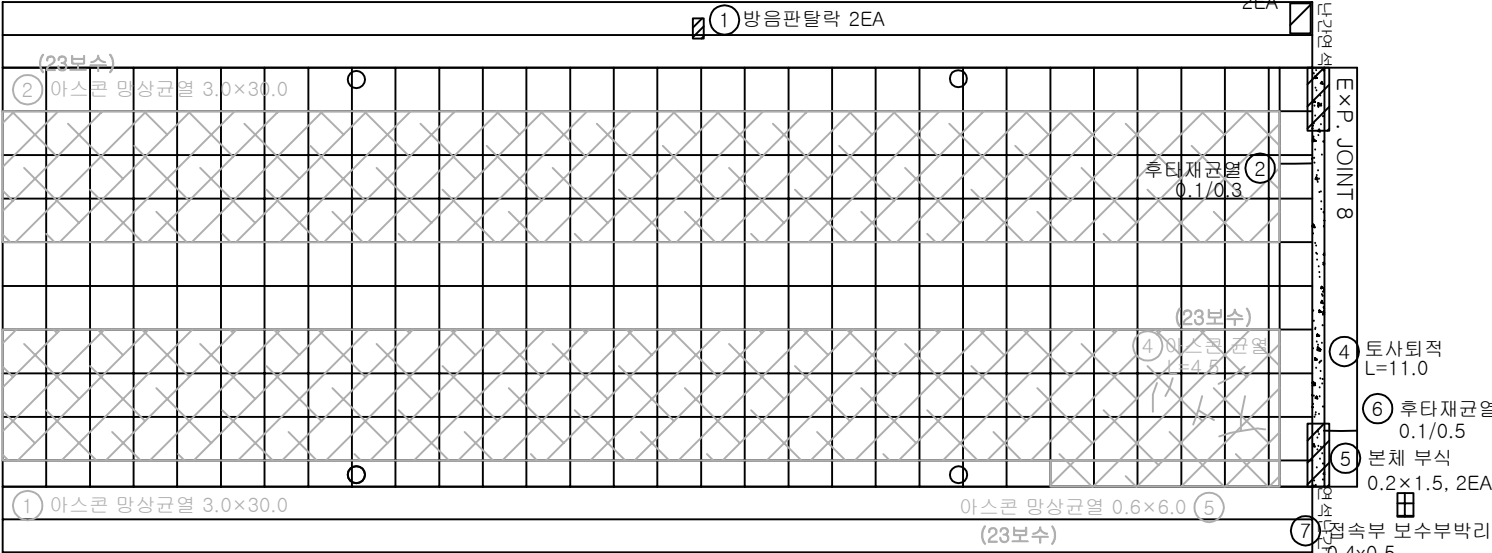
| | 철근노출 | 철근부식 | 기 타 | 도면번호 | 20 |

| 번호 | 발생<br>년도 | 부재 | 손상내용 | 손상물량 | | | | | 비고 |
|---|---|---|---|---|---|---|---|---|---|
| 2 | 기존 | 신축이음 | 후타재 균열 | 0.1 | 0.3 | | 1 | 0.30 | m |
| 5 | 기존 | 신축이음 | 본체 부식 | | 0.2 | 1.5 | 2 | 0.60 | m <sup>2</sup> |
| 6 | 기존 | 신축이음 | 후타재 균열 | 0.1 | 0.5 | | 1 | 0.50 | m |

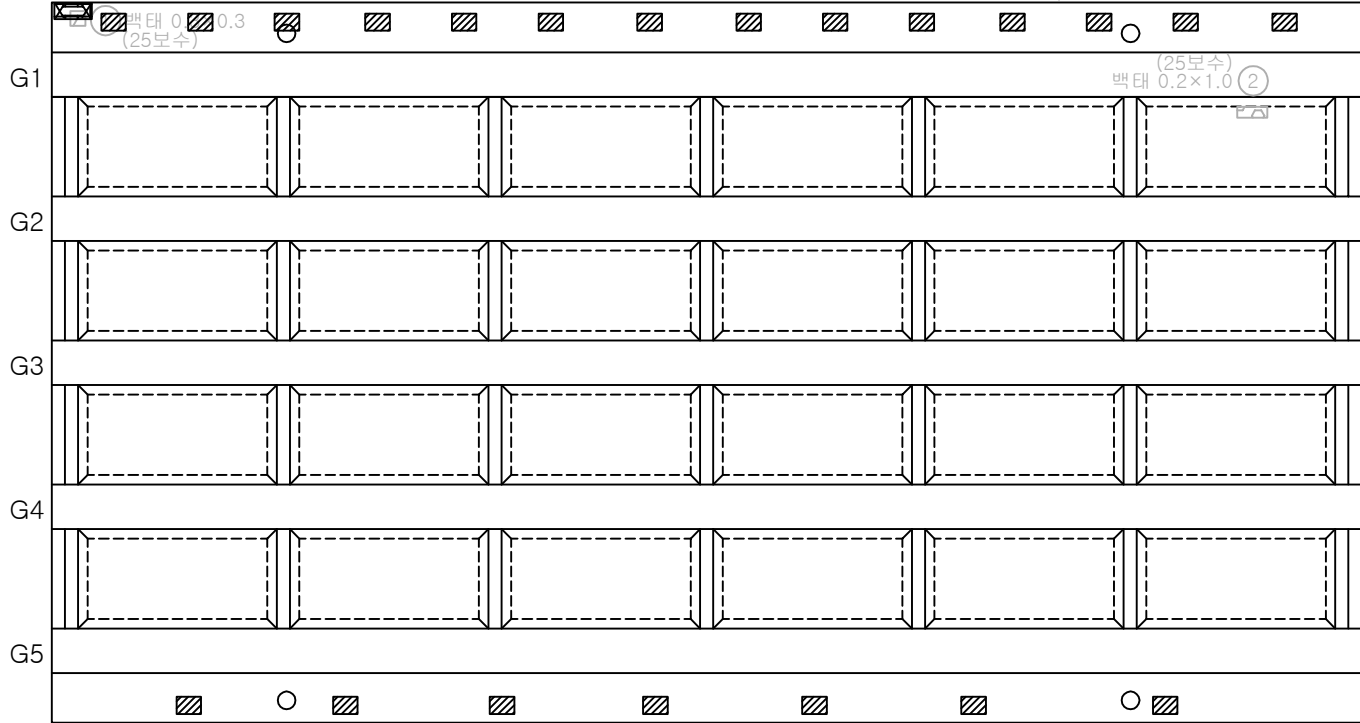
| 철근노출 | 철근부식 | 기타 | 도면번호 | 25 |

① 파손 및 철근노출  
1.0X0.1

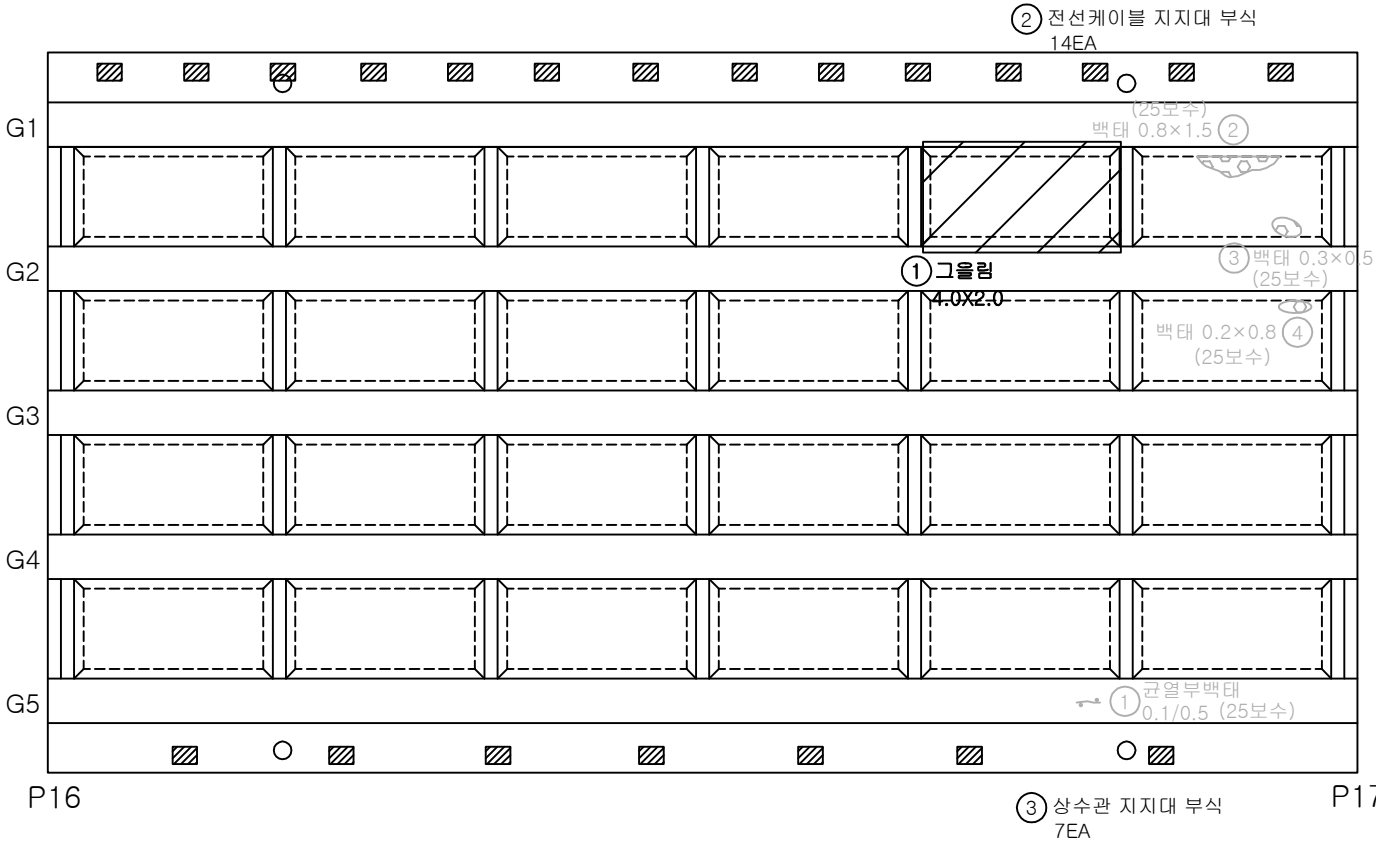
| 철근노출 | 철근부식 | 기타 | 도면번호 | 38 |

| 번호 | 발생<br>년도 | 부재 | 손상내용 | 손상물량 | | | | | | 비고 |
|---|---|---|---|---|---|---|---|---|---|---|
| 2 | 26상 | 부대시설 | 전선케이블 지지대 부식 | | | | 14 | 14.00 | EA | |
| 3 | 26상 | 부대시설 | 상수관 지지대 부식 | | | | 7 | 7.00 | EA | |

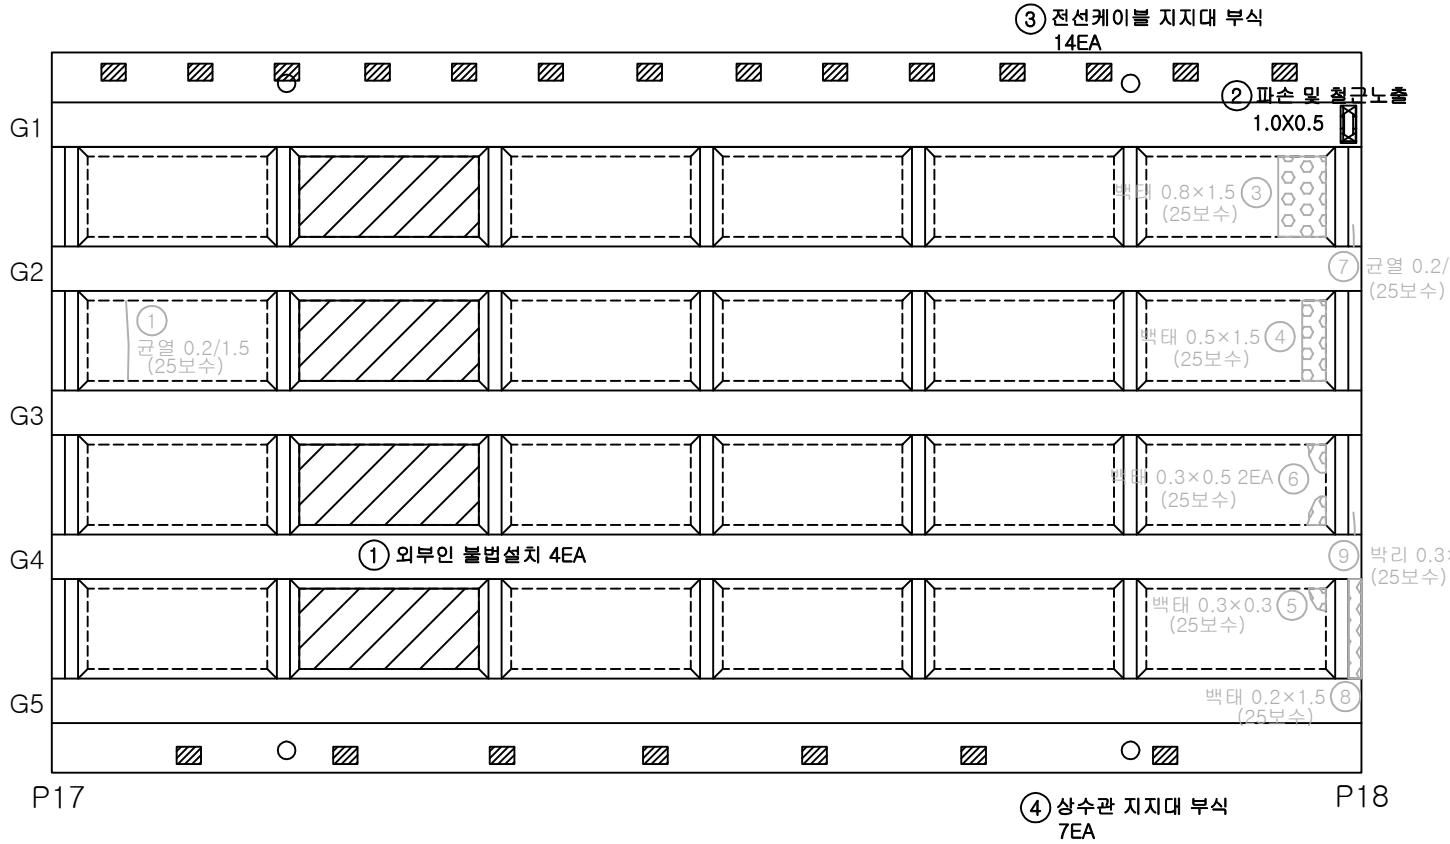
| 철근노출 | 철근부식 | 기타 | 도면번호 | 39 |

| 번호 | 발생<br>년도 | 부재 | 손상내용 | 손상물량 | | | | | 비고 |
|---|---|---|---|---|---|---|---|---|---|
| 3 | 26상 | 부대시설 | 전선케이블 지지대 부식 | | | | 14 | 14.00 | EA |
| 4 | 26상 | 부대시설 | 상수관 지지대 부식 | | | | 7 | 7.00 | EA |

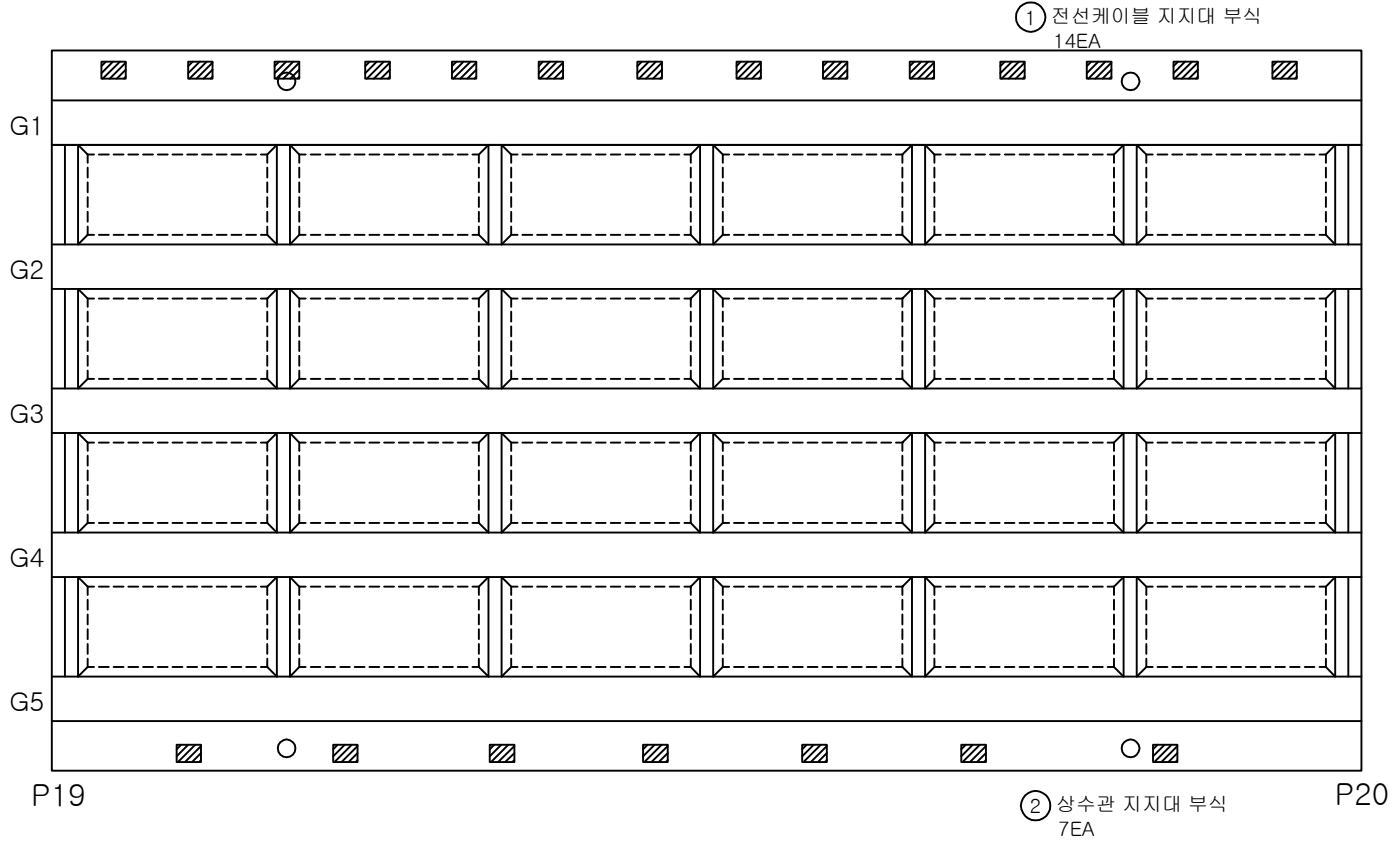
| 철근노출 | 철근부식 | 기타 | 도면번호 | 41 |

| 번호 | 발생<br>년도 | 부재 | 손상내용 | 손상물량 | | | | | 비고 |
|---|---|---|---|---|---|---|---|---|---|
| 1 | 26상 | 부대시설 | 전선케이블 지지대 부식 | | | | 14 | 14.00 | EA |
| 2 | 26상 | 부대시설 | 상수관 지지대 부식 | | | | 7 | 7.00 | EA |

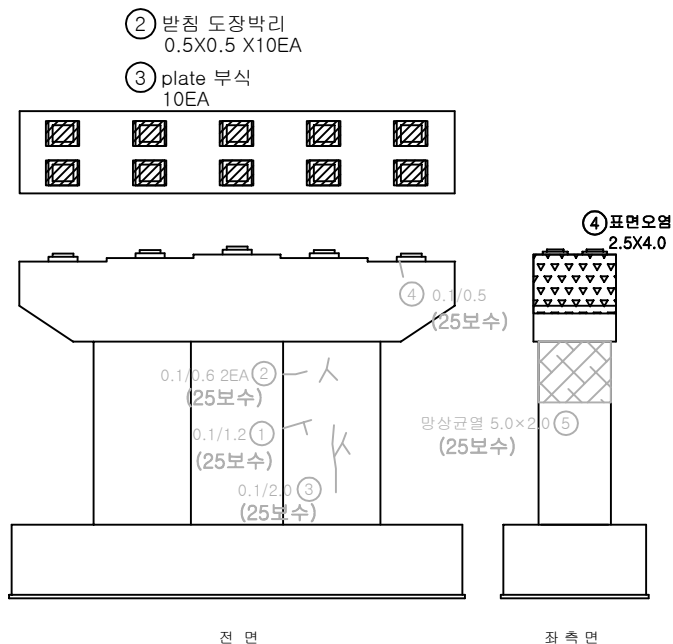
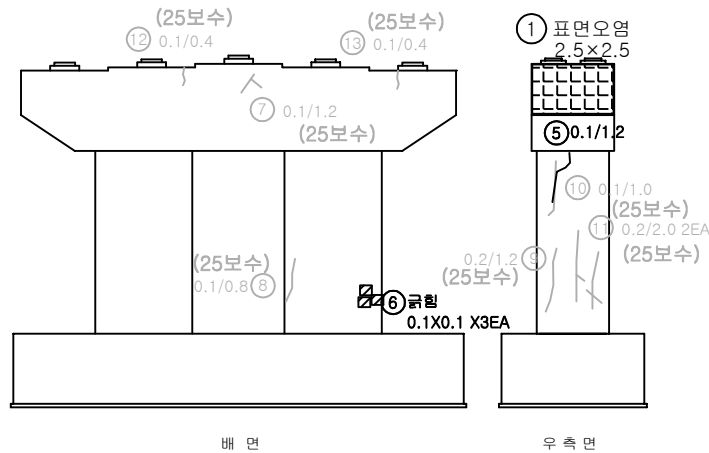
교각(P1)

| 번호 | 발생<br>년도 | 부재 | 손상내용 | 손상물량 | | | | | | 비고 |
|---|---|---|---|---|---|---|---|---|---|---|
| 3 | 26상 | 교량받침 | plate 부식 | | | | 10 | 10.00 | EA | |
| 5 | 26상 | 교각 | 균열(0.3mm이만) | 0.1 | 1.2 | | 1 | 1.20 | m | |
| 6 | 26상 | 교각 | 균열 | | 0.1 | 0.1 | 3 | 0.03 | m <sup>2</sup> | |

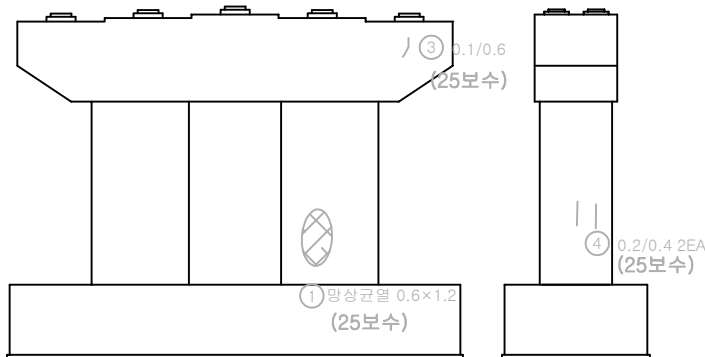
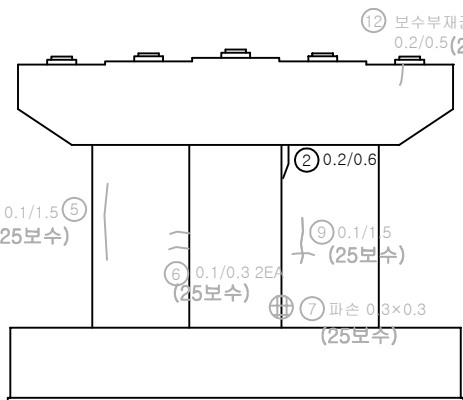
교각(P2)

② 망상균열 1.8x2.0  
(25보수)

| 번호 | 발생<br>년도 | 부재 | 손상내용 | 손상물량 | | | | | 비고 |
|---|---|---|---|---|---|---|---|---|---|
| 2 | 기존 | 교각 | 균열(0.3mm미만) | 0.2 | 0.6 | | 1 | 0.60 | m |
| 4 | 26상 | 교량받침 | plate 부식 | | | | 10 | 10.00 | EA |

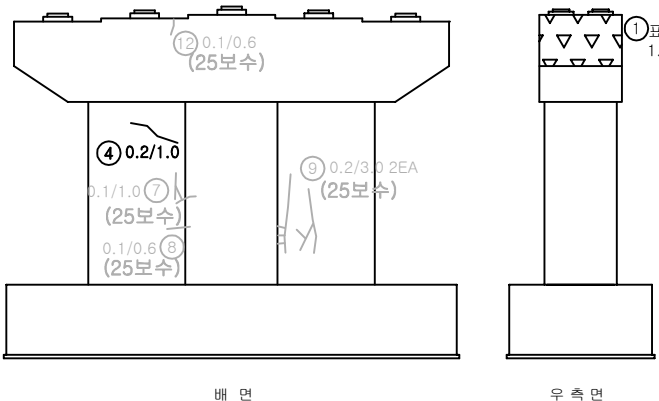
교각(P4)

| 번호 | 발생<br>년도 | 부재 | 손상내용 | 손상물량 | | | | | | 비고 |
|---|---|---|---|---|---|---|---|---|---|---|
| 2 | 기존 | 교각 | 균열(0.3mm미만) | 0.2 | 0.5 | | 1 | 0.50 | m | |
| 3 | 기존 | 교각 | 균열(0.3mm미만) | 0.1 | 2.3 | | 1 | 2.30 | m | |
| 4 | 26상 | 교각 | 균열(0.3mm미만) | 0.2 | 1.0 | | 1 | 1.00 | m | |
| 6 | 26상 | 교량받침 | plate 부식 | | | | 10 | 10.00 | EA | |

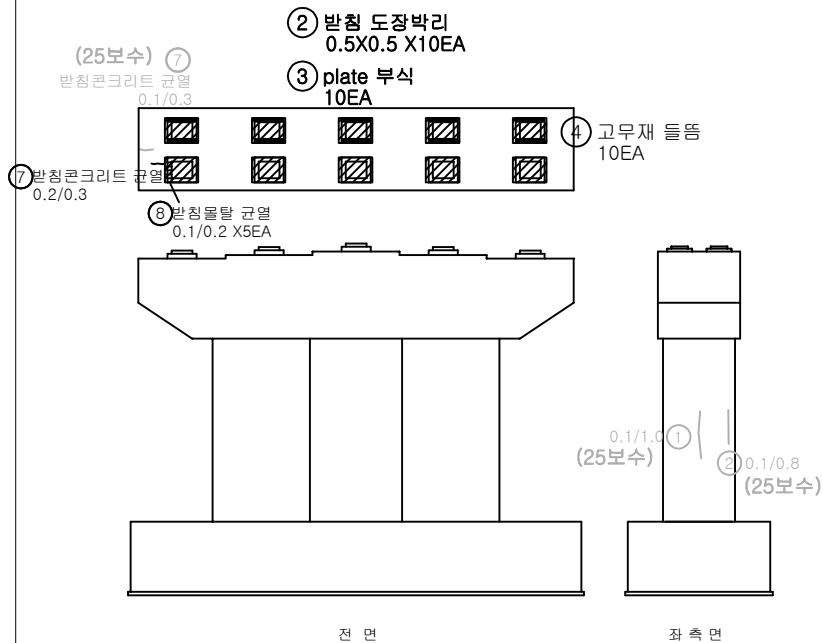
교각(P6)

| 번호 | 발생<br>년도 | 부재 | 손상내용 | 손상물량 | | | | | 비고 |
|---|---|---|---|---|---|---|---|---|---|
| 3 | 26상 | 교량받침 | plate 부식 | | | | 10 | 10.00 | EA |
| 5 | 26상 | 교량받침 | 받침콘크리트 균열 | 0.2 | 0.3 | | 1 | 0.30 | m |
| 6 | 26상 | 교량받침 | 받침물탈 균열 | 0.1 | 0.2 | | 5 | 1.00 | m |

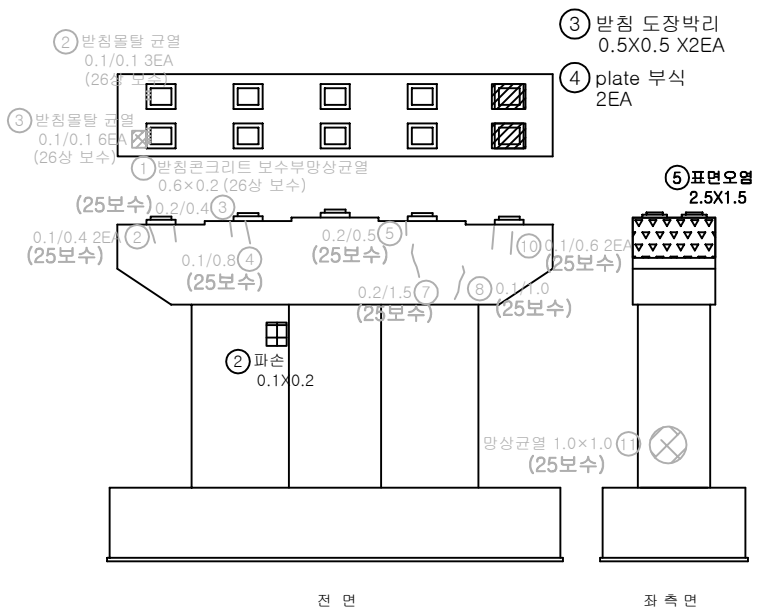
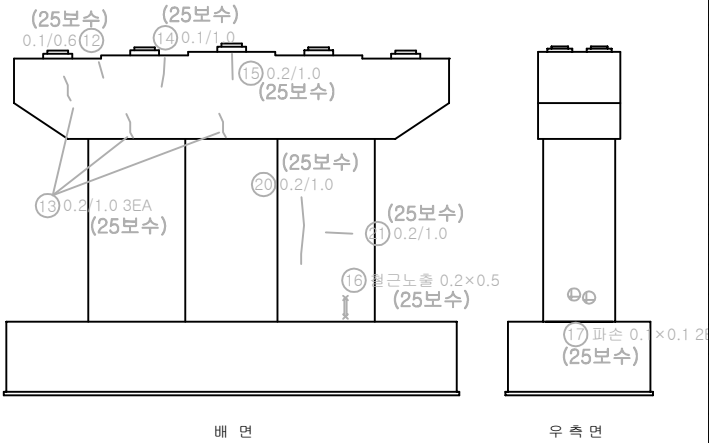
교각(P8)

| 번호 | 발생<br>년도 | 부재 | 손상내용 | 손상물량 | | | | | | 비고 |
|---|---|---|---|---|---|---|---|---|---|---|
| 1 | 기존 | 교각 | 균열 (0.3mm미만) | 0.1 | 0.6 | | 2 | 1.20 | m | |
| 4 | 26상 | 교량발침 | plate 부식 | | | | 2 | 2.00 | EA | |

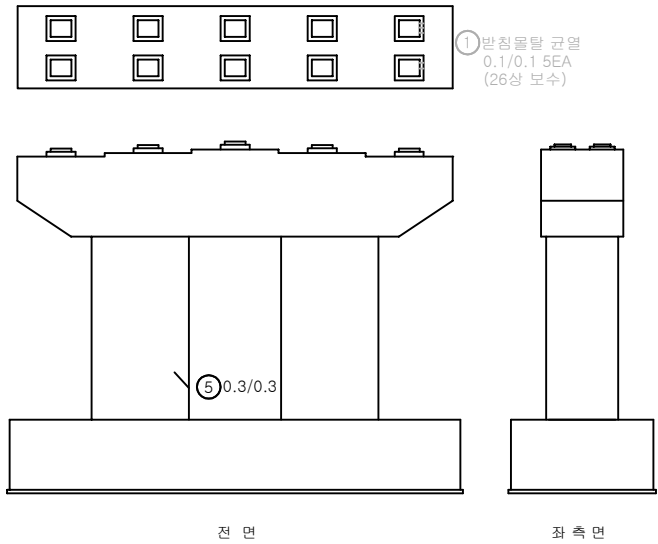
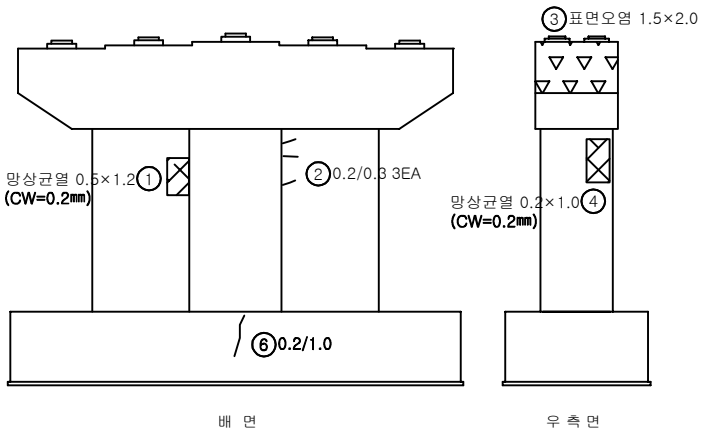
교각(P13)

| 번호 | 발생<br>년도 | 부재 | 손상내용 | 손상물량 | | | | | | 비고 |
|---|---|---|---|---|---|---|---|---|---|---|
| 1 | 기존 | 교각 | 망상균열 | 0.2 | 0.5 | 1.2 | 1 | 0.60 | m <sup>2</sup> | |

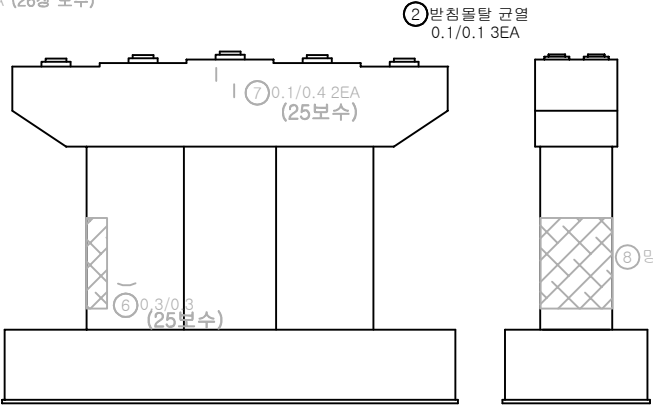
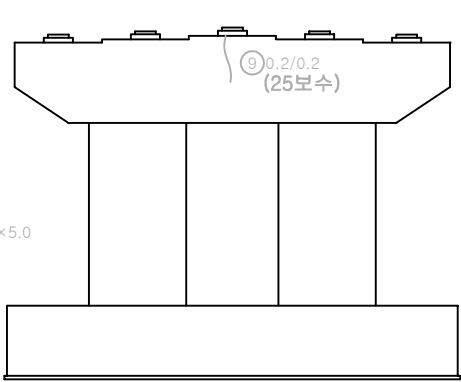
교각(P16)

| 번호 | 발생<br>년도 | 부재 | 손상내용 | 손상물량 | | | | | | 비고 |
|---|---|---|---|---|---|---|---|---|---|---|
| 1 | 기존 | 교량받침 | 받침물탈 균열 | 0.1 | 0.1 | | 4 | 0.40 | m | |
| 2 | 기존 | 교량받침 | 받침물탈 균열 | 0.1 | 0.1 | | 3 | 0.30 | m | |

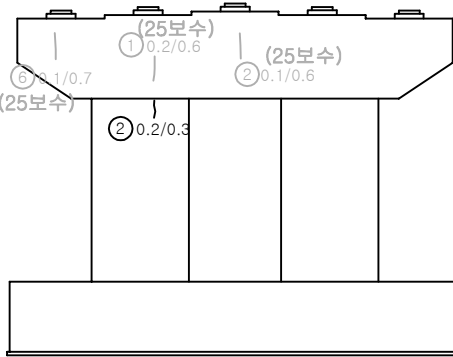
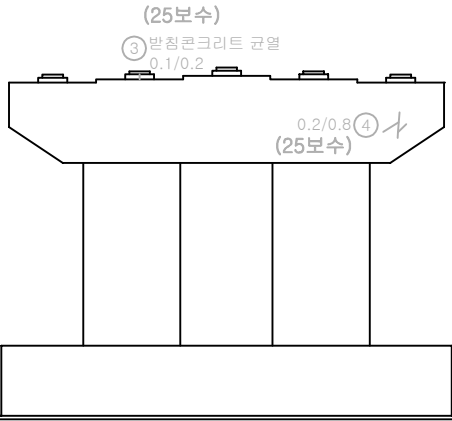
| 번호 | 발생<br>년도 | 부재 | 손상내용 | 손상물량 | | | | | | 비고 |
|---|---|---|---|---|---|---|---|---|---|---|
| 2 | 25하 | 교각 | 균열(0.3mm미만) | 0.2 | 0.3 | | 1 | 0.30 | m | |

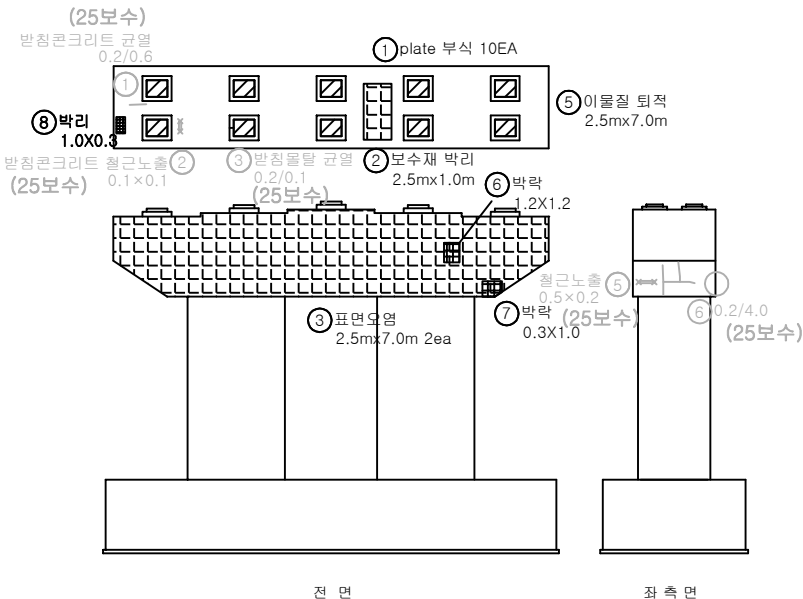
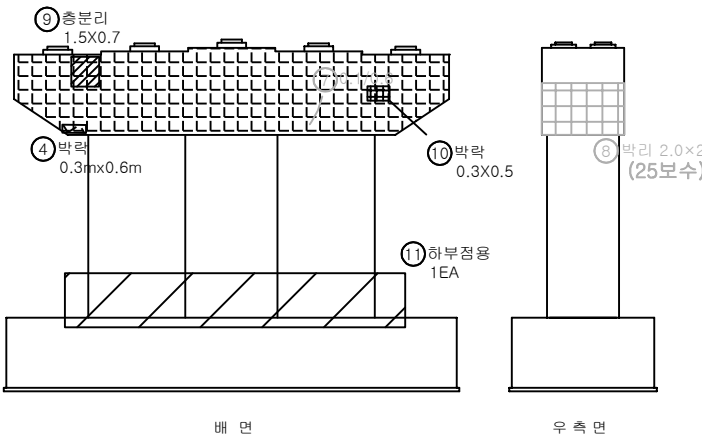
교각(P18)

| 번호 | 발생<br>년도 | 부재 | 손상내용 | 손상물량 | | | | | 비고 |
|---|---|---|---|---|---|---|---|---|---|
| 1 | 기존 | 교량받침 | 받침부식 | | | | 10 | 10.00 | EA |
| 6 | 25하 | 교각 | 박락 | | 1.2 | 1.2 | 1 | 1.44 | m <sup>2</sup> 손상중가 |
| 7 | 25하 | 교각 | 박락 | | 0.3 | 1.0 | 1 | 0.30 | m <sup>2</sup> 손상중가 |

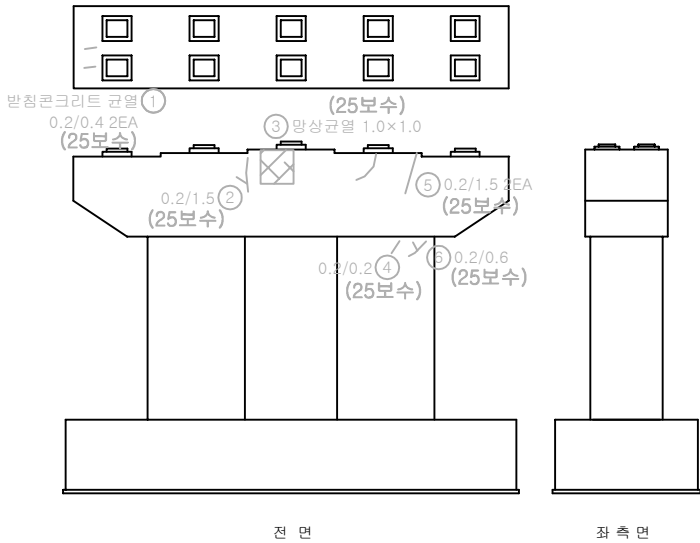
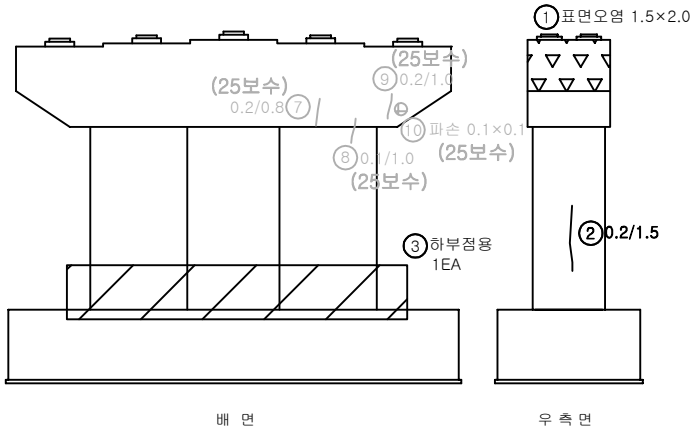
교각(P20)

| 번호 | 발생<br>년도 | 부재 | 손상내용 | 손상물량 | | | | | | 비고 |
|---|---|---|---|---|---|---|---|---|---|---|
| 2 | 25하 | 교각 | 균열(0.3mm미만) | 0.2 | 1.5 | | 1 | 1.50 | m | |
