| 범<br>례 | 균열 | 망상균열 | 편형, 공동 | 용역명 | 2025년 북상교 정밀안전진단 용역 |

| 바리, 파손 | 배수구 | 균열, 변형 | 진단기관 | (주)평성엔지니어링 |

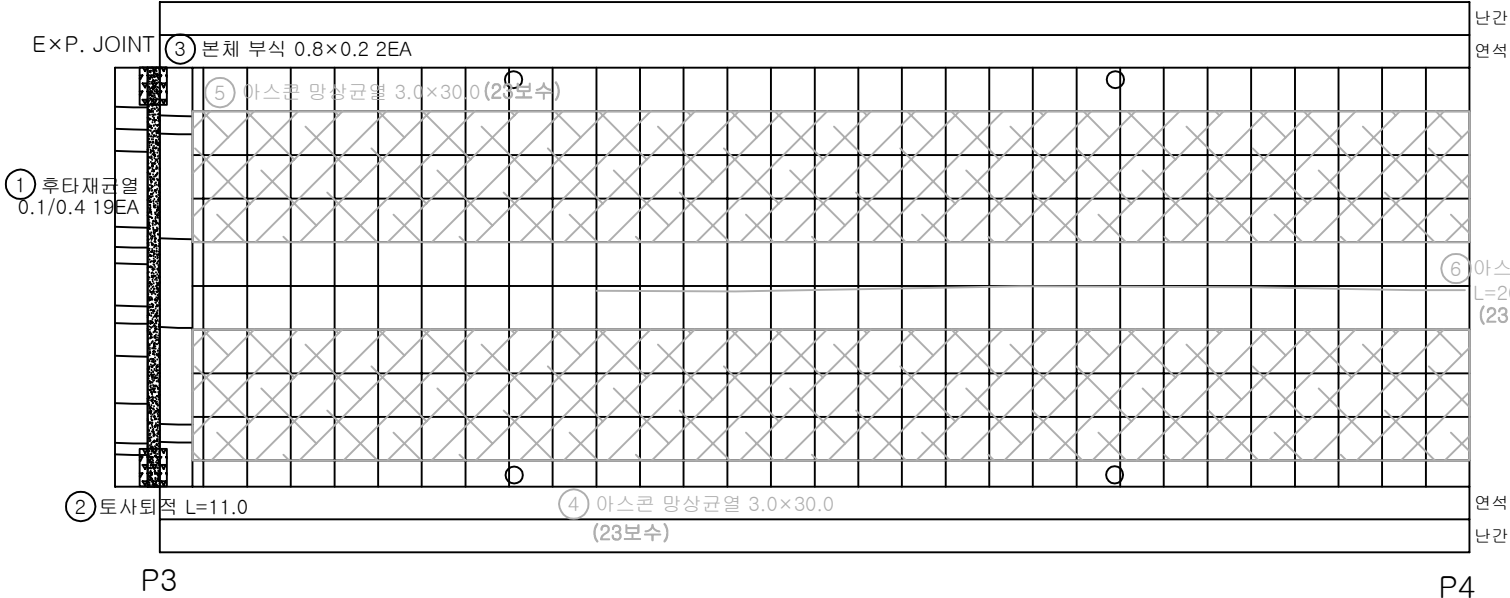
| 번호 | 발생<br>년도 | 부재 | 손상내용 | 손상물량 | | | | | | 비고 |
|---|---|---|---|---|---|---|---|---|---|---|
| 1 | 기준 | 신축이음 | 후타재 균열 | 0.1 | 0.4 | | 19 | 7.60 | m | |
| 3 | 기준 | 신축이음 | 본체 부식 | | 0.8 | 0.2 | 2 | 0.32 | m <sup>2</sup> | |

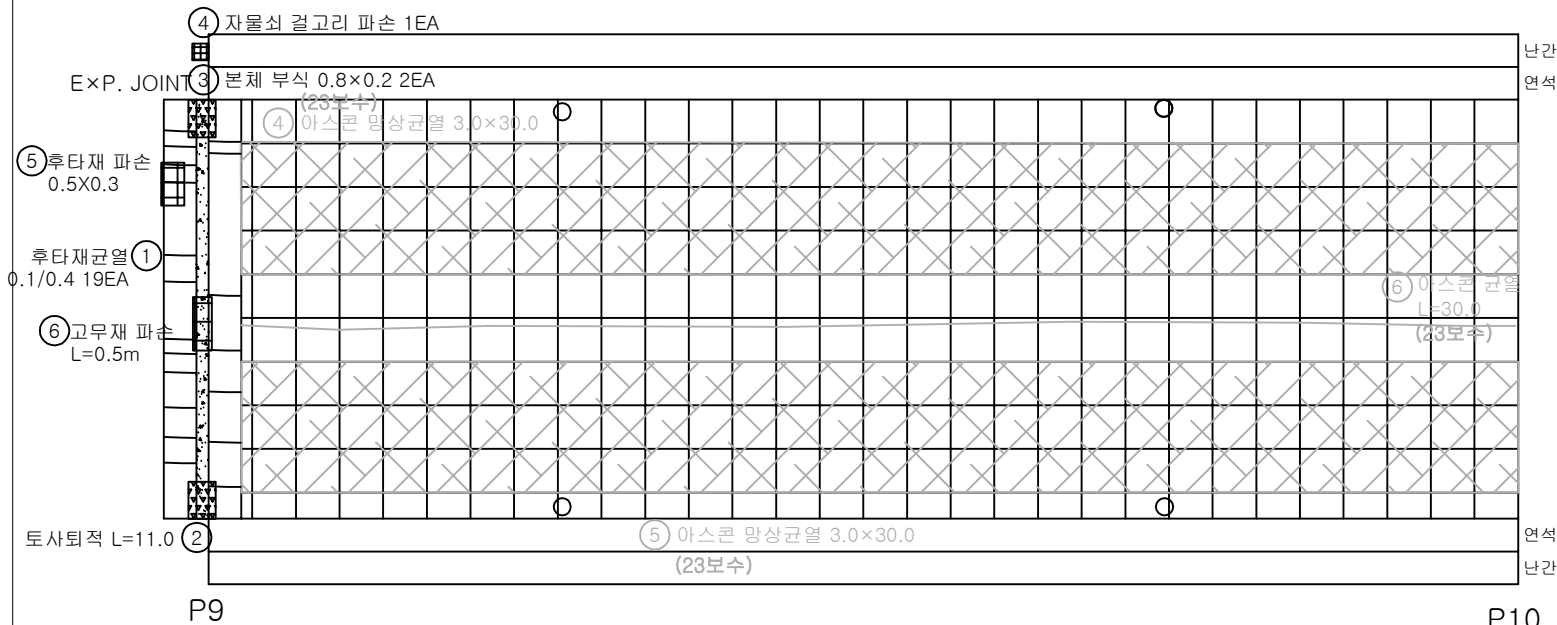
| 철근노출 | 철근부식 | 기 타 | 도면번호 | 10 |

| 번호 | 발생<br>년도 | 부재 | 손상내용 | 손상물량 | | | | | 비고 |
|---|---|---|---|---|---|---|---|---|---|
| 1 | 기존 | 신축이음 | 후타재 균열 | 0.1 | 0.4 | | 19 | 7.60 | m |
| 3 | 기존 | 신축이음 | 본체 부식 | | 0.8 | 0.2 | 2 | 0.32 | m² |

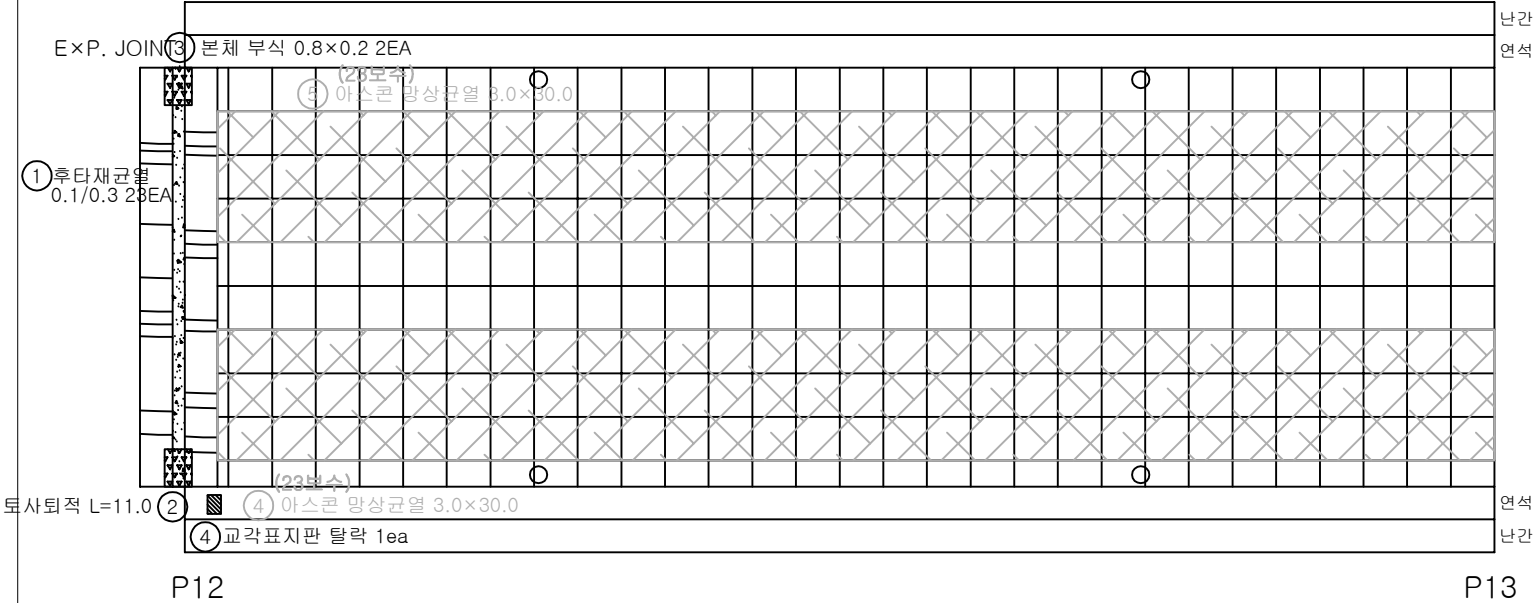
| | 철근노출 | | 망상균열 | | 편침, 공동 | 도면번호 | 13 |

| 번호 | 발생<br>년도 | 부재 | 손상내용 | 손상물량 | | | | | | 비고 |
|---|---|---|---|---|---|---|---|---|---|---|
| 1 | 기존 | 신축이음 | 후타재 균열 | 0.1 | 0.3 | | 23 | 6.90 | m | |
| 3 | 기존 | 신축이음 | 본체 부식 | | 0.8 | 0.2 | 2 | 0.32 | m <sup>2</sup> | |

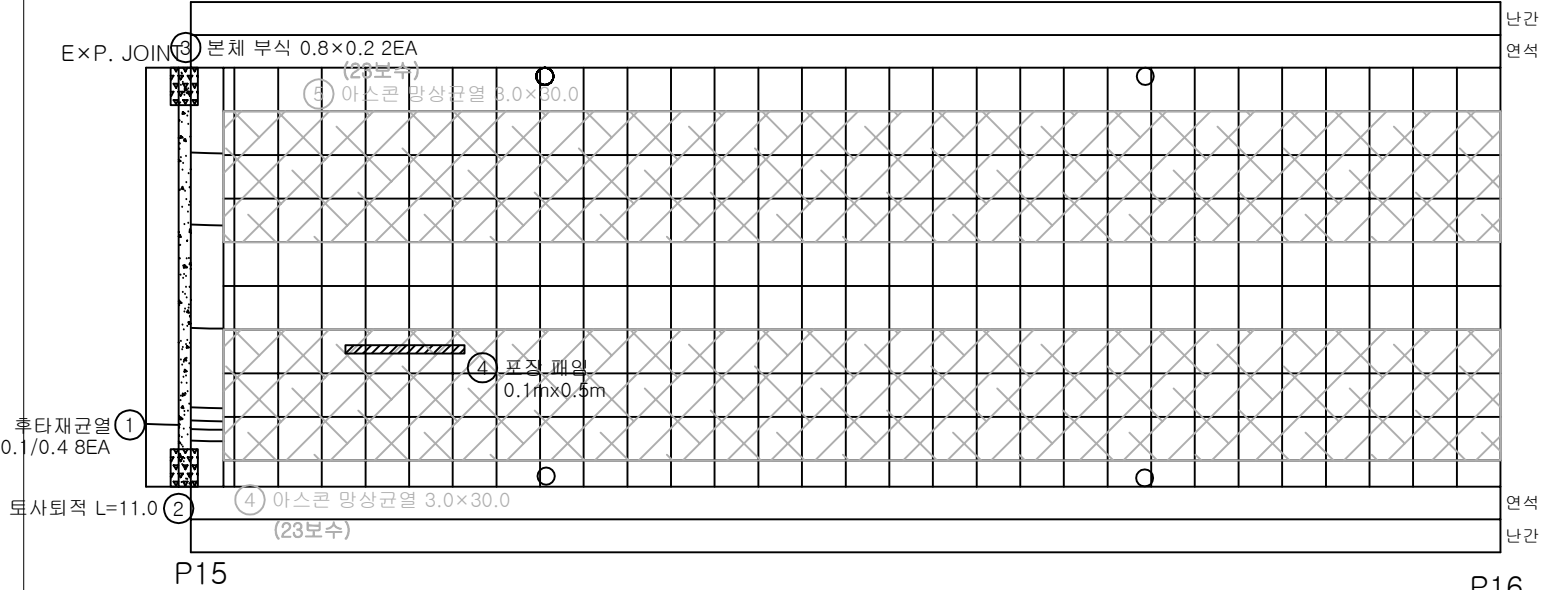
| | 철근노출 | | 철근부식 | | 기 타 | 도면번호 | 16 |

| 번호 | 발생<br>년도 | 부재 | 손상내용 | 손상물량 | | | | | 비고 |
|---|---|---|---|---|---|---|---|---|---|
| 1 | 기존 | 신축이음 | 후타재 균열 | 0.1 | 0.4 | | 3 | 1.20 | m |
| 3 | 기존 | 신축이음 | 본체 부식 | | 0.8 | 0.2 | 2 | 0.32 | m <sup>2</sup> |

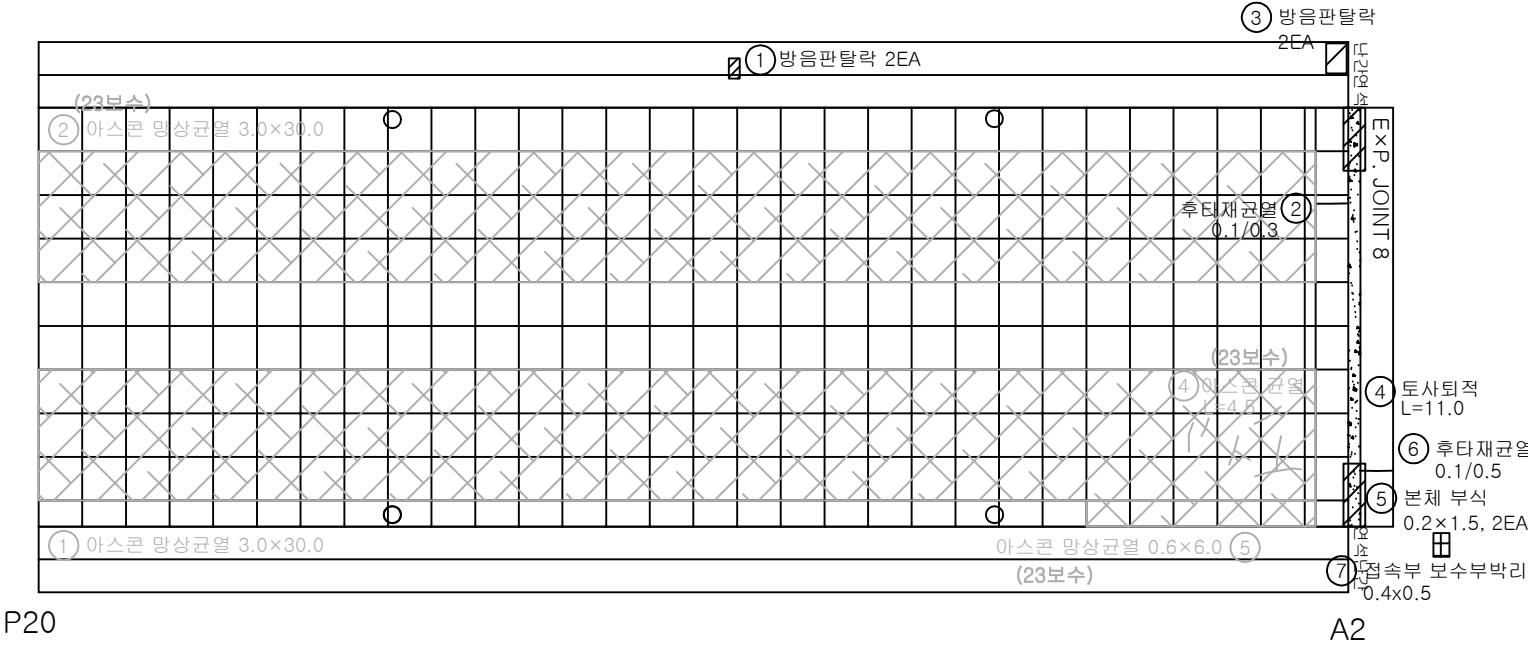
| 철근노출 | 철근부식 | 기 타 | 도면번호 | 21 |

| 번호 | 발생<br>년도 | 부재 | 손상내용 | 손상물량 | | | | | 비고 |
|---|---|---|---|---|---|---|---|---|---|
| 2 | 기존 | 신축이음 | 후타재 균열 | 0.1 | 0.3 | | 1 | 0.30 | m |
| 5 | 기존 | 신축이음 | 본체 부식 | | 0.2 | 1.5 | 2 | 0.60 | m <sup>2</sup> |
| 6 | 기존 | 신축이음 | 후타재 균열 | 0.1 | 0.5 | | 1 | 0.50 | m |

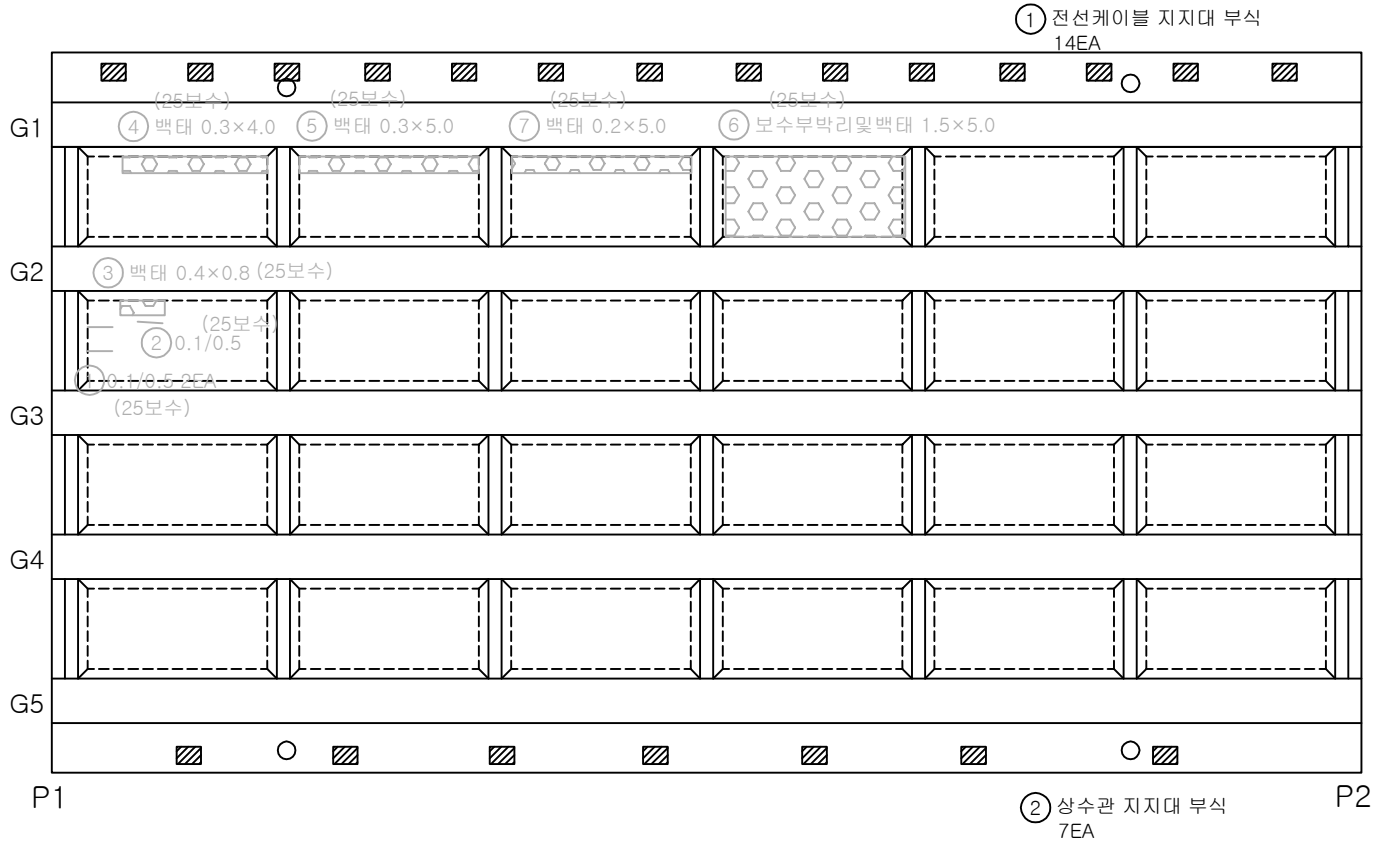
| 철근노출 | 철근부식 | 기타 | 도면번호 | 23 |

| 번호 | 발생<br>년도 | 부재 | 손상내용 | 손상물량 | | | | | | 비고 |
|---|---|---|---|---|---|---|---|---|---|---|
| 1 | 26상 | 부대시설 | 전선케이블 지지대 부식 | | | | 14 | 14.00 | EA | |
| 2 | 26상 | 부대시설 | 상수관 지지대 부식 | | | | 7 | 7.00 | EA | |

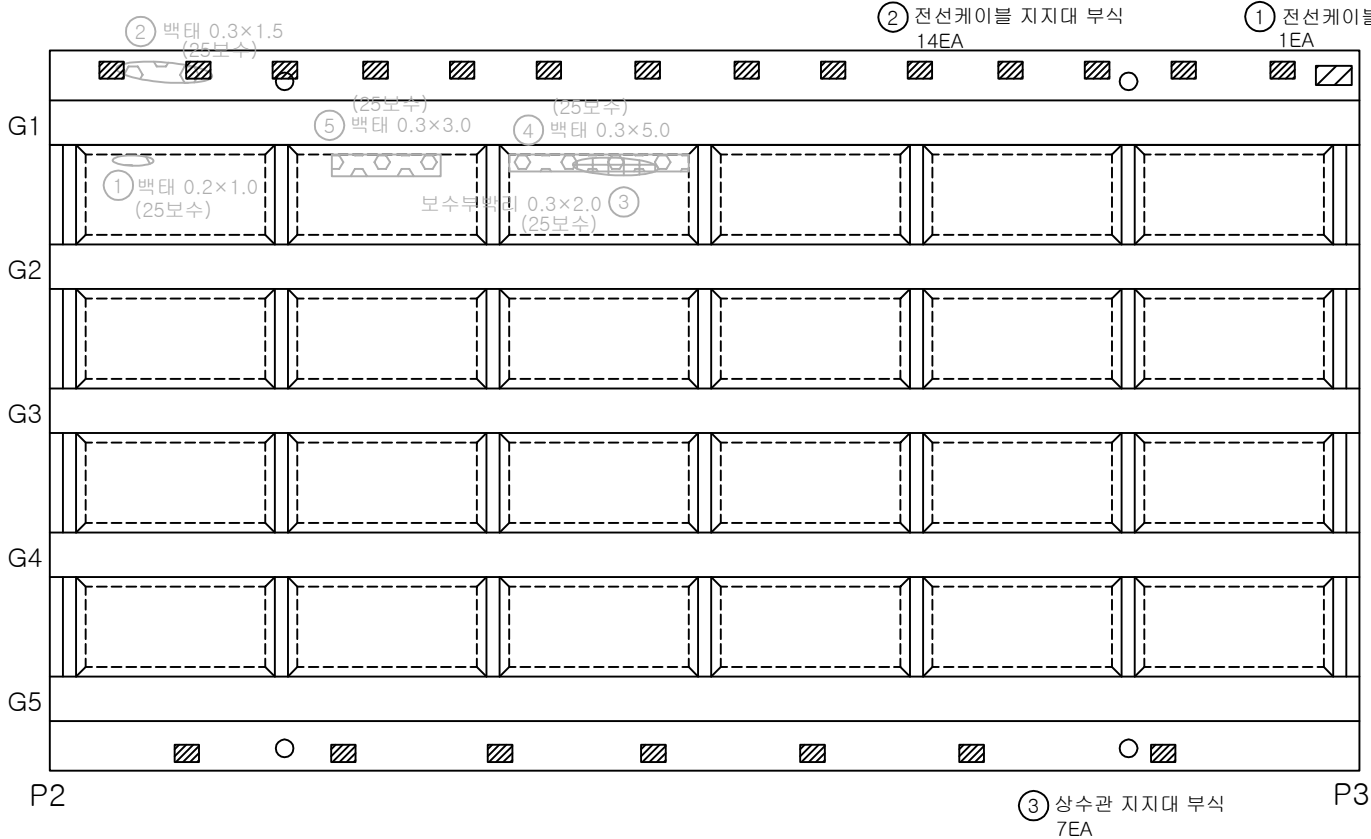
| 철근노출 | 철근부식 | 기타 | 도면번호 | 24 |

| 번호 | 발생<br>년도 | 부재 | 손상내용 | 손상물량 | | | | | 비고 |
|---|---|---|---|---|---|---|---|---|---|
| 2 | 26상 | 부대시설 | 전선케이블 지지대 부식 | | | | 14 | 14.00 | EA |
| 3 | 26상 | 부대시설 | 상수관 지지대 부식 | | | | 7 | 7.00 | EA |

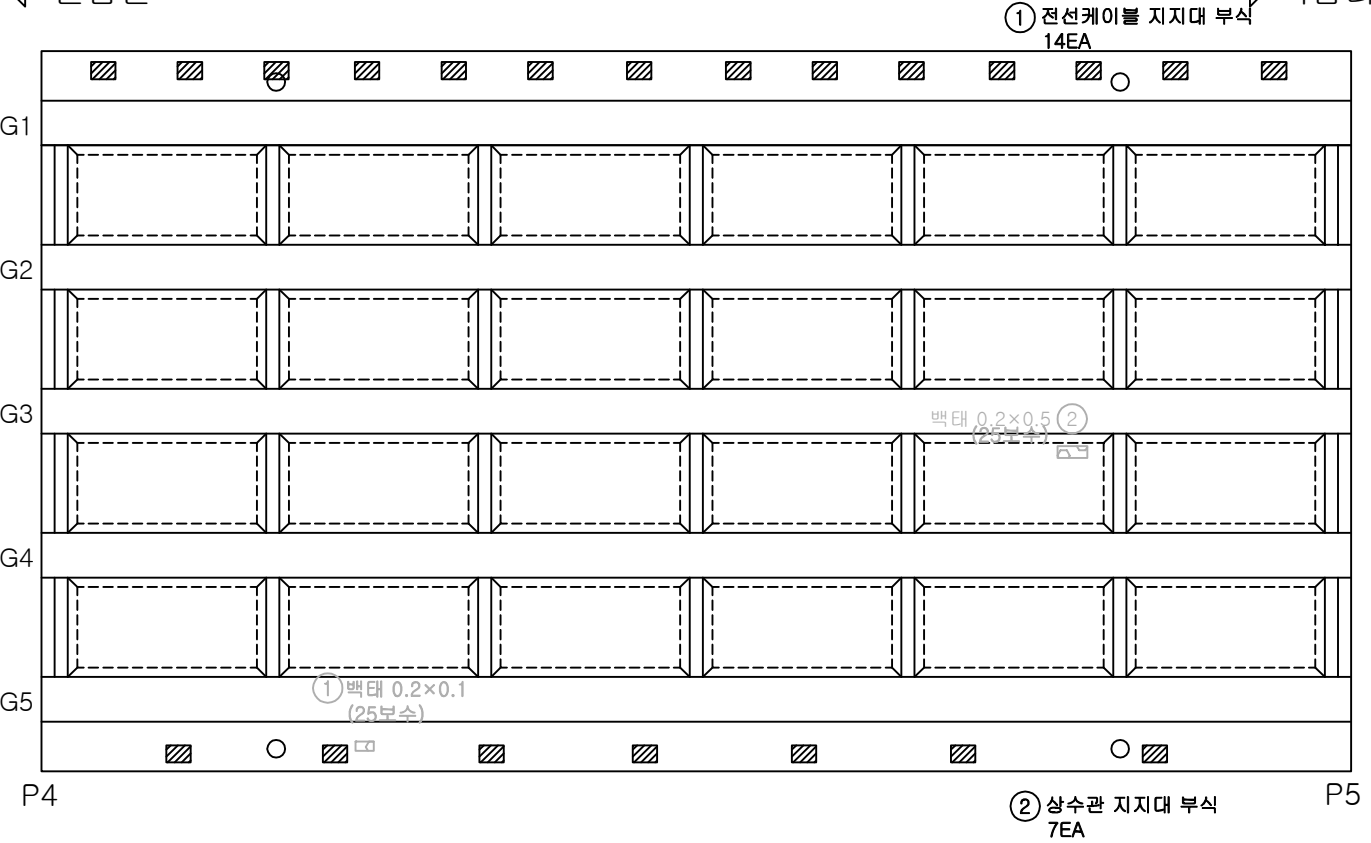
| | 철근노출 | | 철근부식 | | 기타 | 도면번호 | 26 |

| 번호 | 발생<br>년도 | 부재 | 손상내용 | 손상물량 | | | | | | 비고 |
|---|---|---|---|---|---|---|---|---|---|---|
| 1 | 26상 | 부대시설 | 전선케이블 지지대 부식 | | | | 14 | 14.00 | EA | |
| 2 | 26상 | 부대시설 | 상수관 지지대 부식 | | | | 7 | 7.00 | EA | |

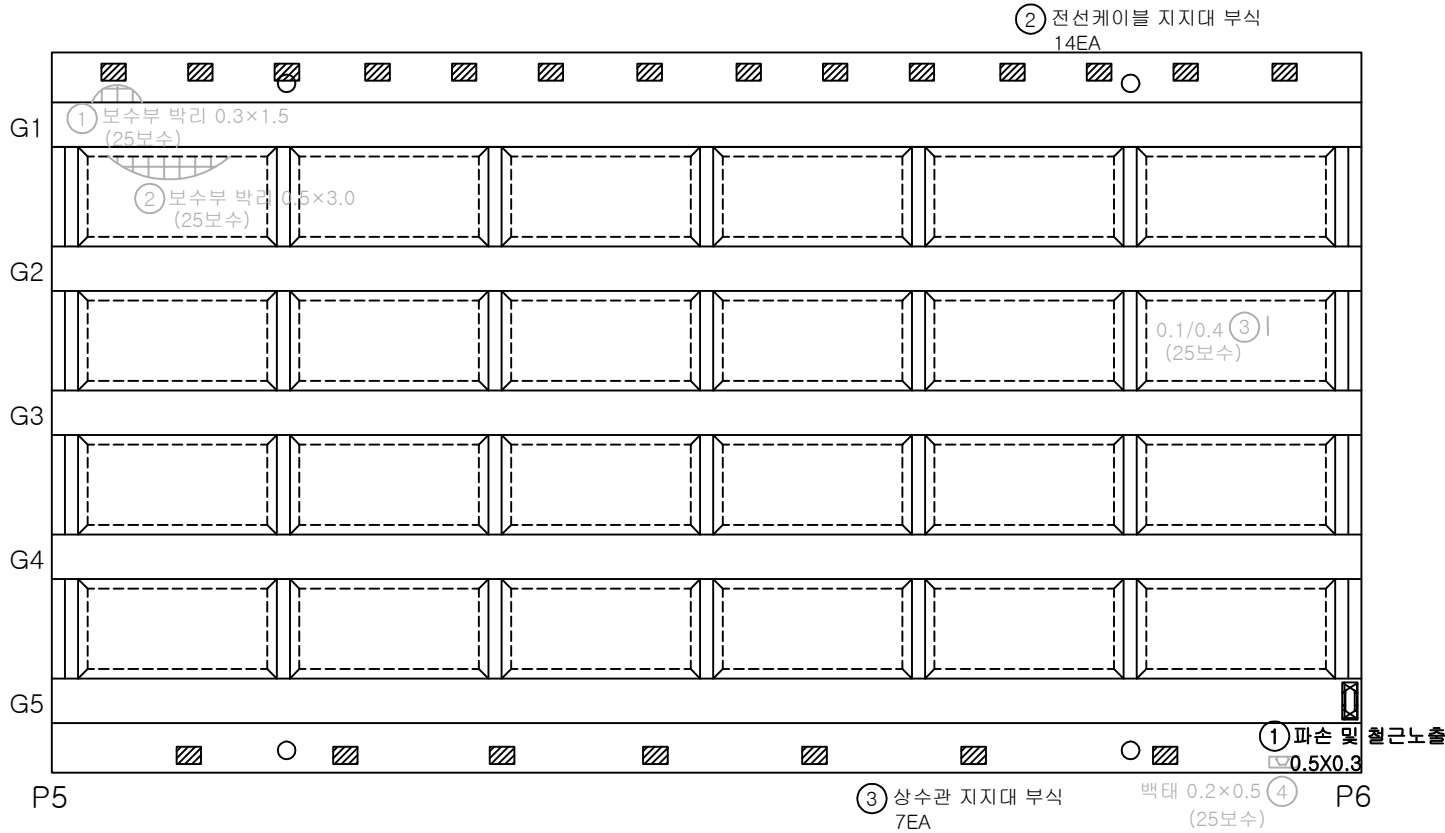
| 번호 | 발생<br>년도 | 부재 | 손상내용 | 손상물량 | | | | | 비고 |
|---|---|---|---|---|---|---|---|---|---|
| 2 | 26상 | 부대시설 | 전선케이블 지지대 부식 | | | | 14 | 14.00 | EA |
| 3 | 26상 | 부대시설 | 상수관 지지대 부식 | | | | 7 | 7.00 | EA |

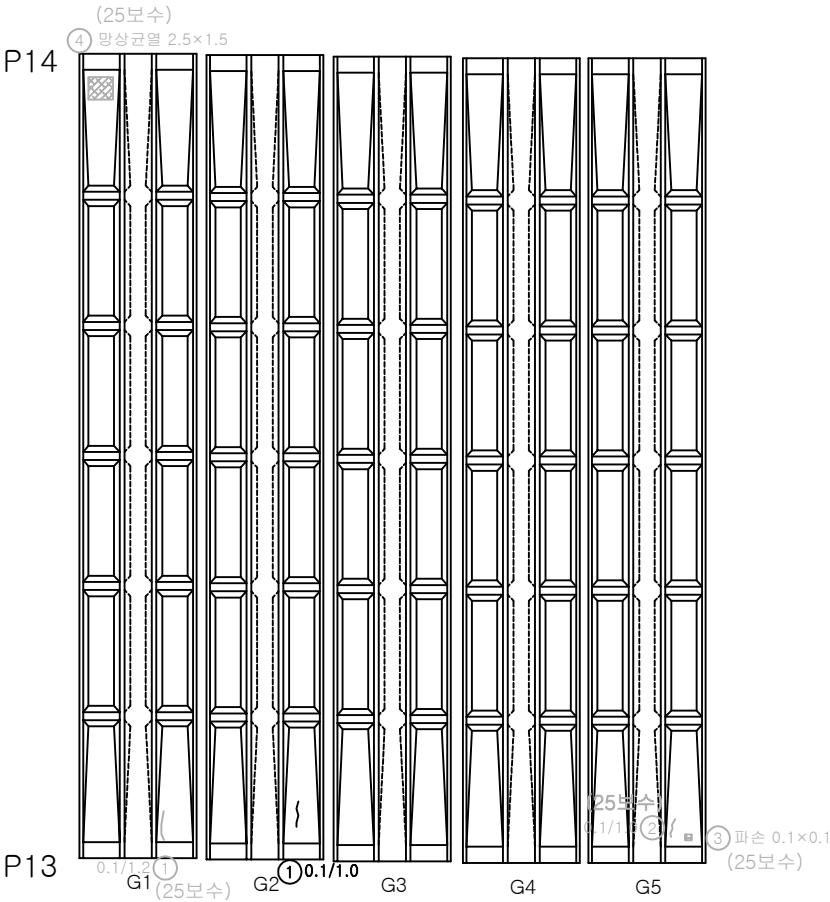
| 번호 | 발생<br>년도 | 부재 | 손상내용 | 손상물량 | | | | | | 비고 |
|---|---|---|---|---|---|---|---|---|---|---|
| 1 | 26상 | 거더 | 균열 (0.3mm미만) | 0.1 | 1.0 | | 1 | 1.00 | m | |

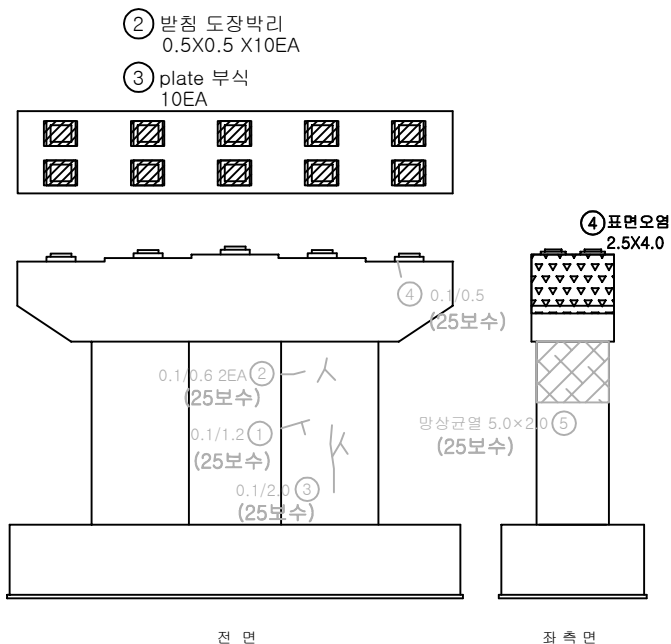
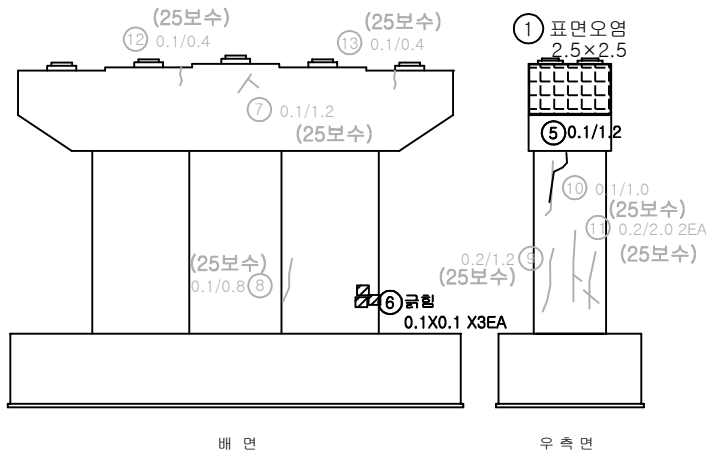
교각(P1)

| 번호 | 발생<br>년도 | 부재 | 손상내용 | 손상물량 | | | | | | 비고 |
|---|---|---|---|---|---|---|---|---|---|---|
| 3 | 26상 | 교량받침 | plate 부식 | | | | 10 | 10.00 | EA | |
| 5 | 26상 | 교각 | 균열(0.3mm이만) | 0.1 | 1.2 | | 1 | 1.20 | m | |
| 6 | 26상 | 교각 | 균열 | | 0.1 | 0.1 | 3 | 0.03 | m <sup>2</sup> | |

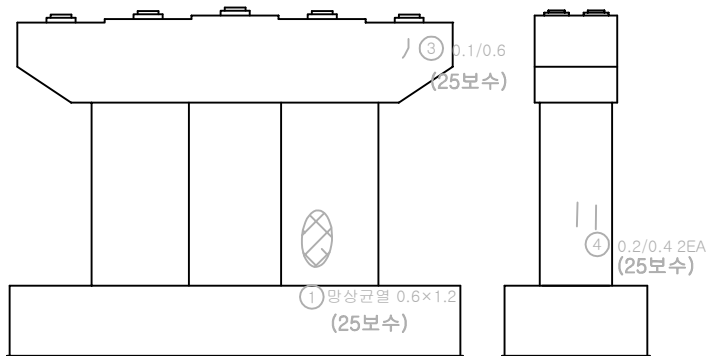
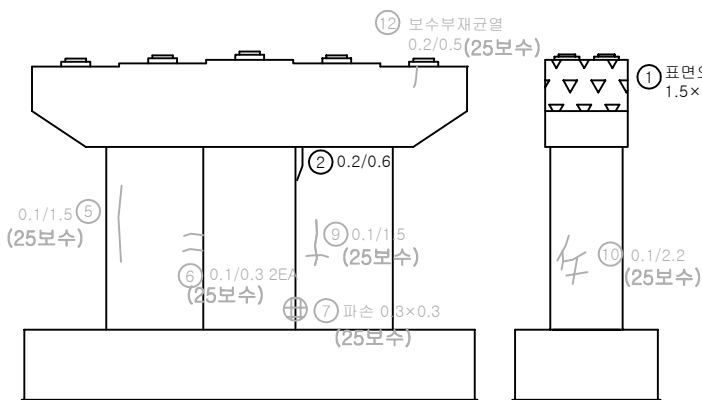
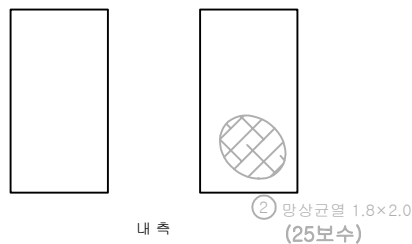
교각(P2)

| 번호 | 발생<br>년도 | 부재 | 손상내용 | 손상물량 | | | | | 비고 |
|---|---|---|---|---|---|---|---|---|---|
| 2 | 기존 | 교각 | 균열(0.3mm미만) | 0.2 | 0.6 | | 1 | 0.60 | m |
| 4 | 26상 | 교량받침 | plate 부식 | | | | 10 | 10.00 | EA |

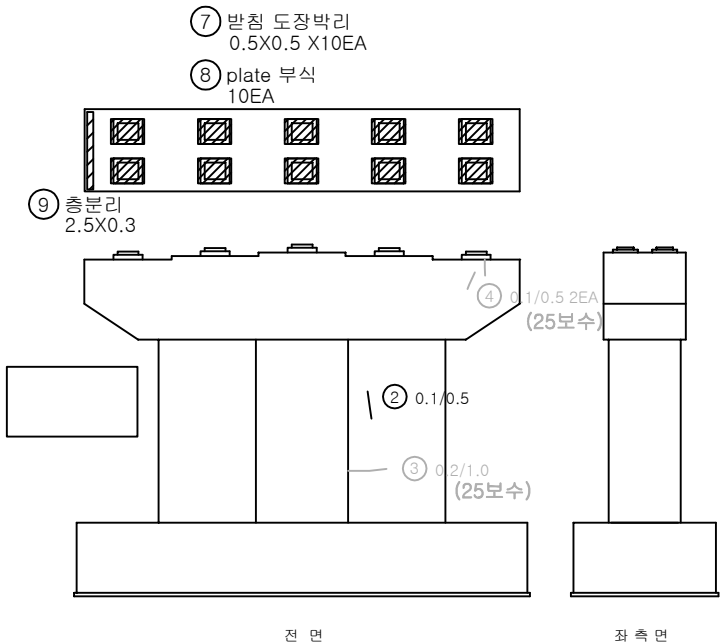
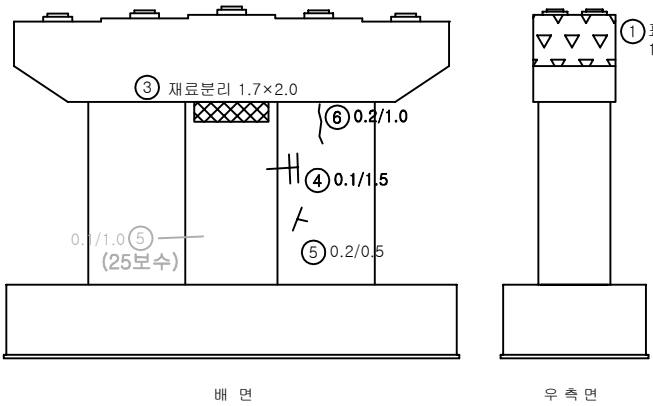
교각(P3)

| 번호 | 발생<br>년도 | 부재 | 손상내용 | 손상물량 | | | | | | 비고 |
|---|---|---|---|---|---|---|---|---|---|---|
| 2 | 기존 | 교각 | 균열(0.3mm미만) | 0.1 | 0.5 | | 1 | 0.50 | m | |
| 4 | 기존 | 교각 | 균열(0.3mm미만) | 0.1 | 1.5 | | 1 | 1.50 | m | |
| 5 | 기존 | 교각 | 균열(0.3mm미만) | 0.2 | 0.5 | | 1 | 0.50 | m | |
| 6 | 26상 | 교각 | 균열(0.3mm미만) | 0.2 | 1.0 | | 1 | 1.00 | m | |
| 8 | 26상 | 교량받침 | plate 부식 | | | | 10 | 10.00 | EA | |

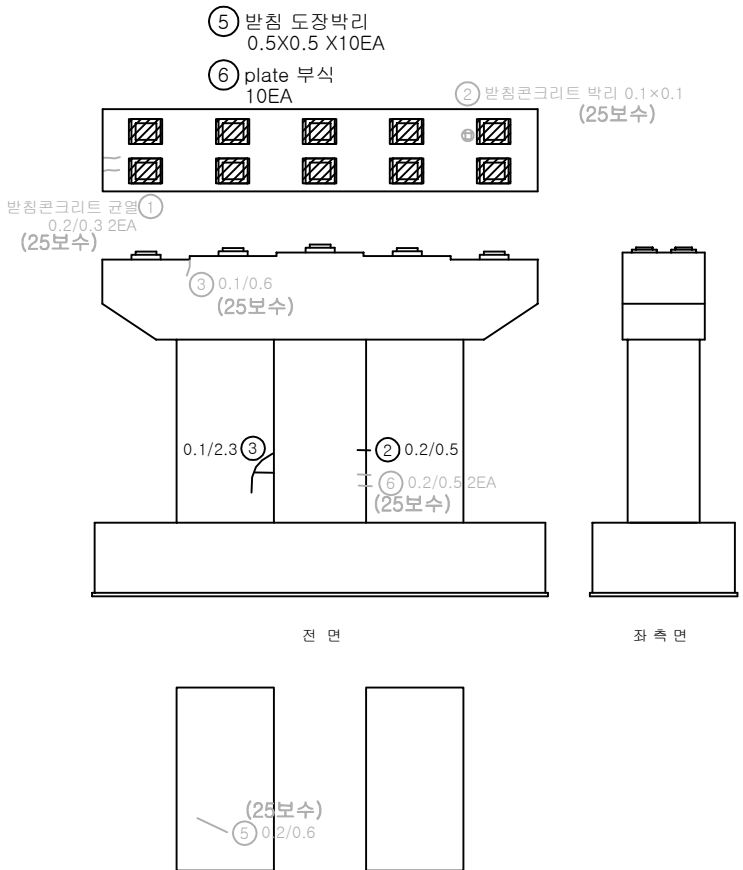
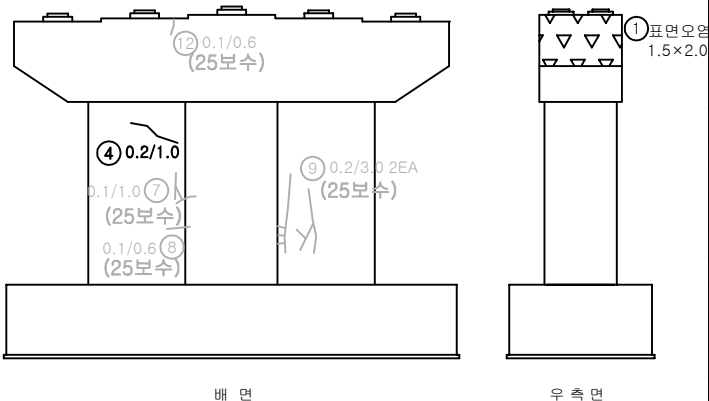
교각(P4)

| 번호 | 발생<br>년도 | 부재 | 손상내용 | 손상물량 | | | | | | 비고 |
|---|---|---|---|---|---|---|---|---|---|---|
| 2 | 기존 | 교각 | 균열(0.3mm미만) | 0.2 | 0.5 | | 1 | 0.50 | m | |
| 3 | 기존 | 교각 | 균열(0.3mm미만) | 0.1 | 2.3 | | 1 | 2.30 | m | |
| 4 | 26상 | 교각 | 균열(0.3mm미만) | 0.2 | 1.0 | | 1 | 1.00 | m | |
| 6 | 26상 | 교량받침 | plate 부식 | | | | 10 | 10.00 | EA | |

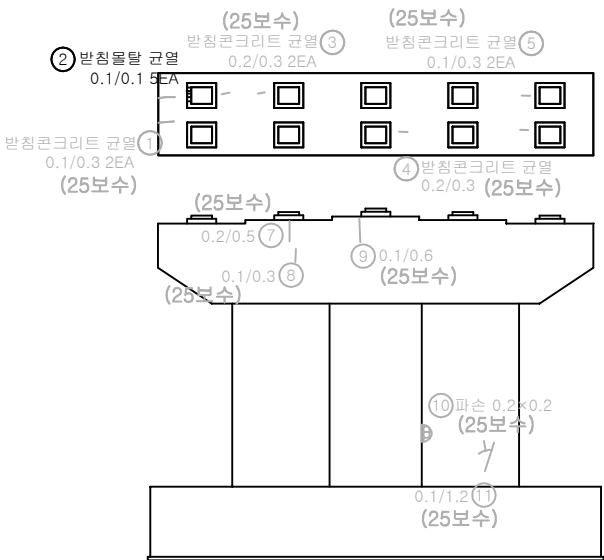
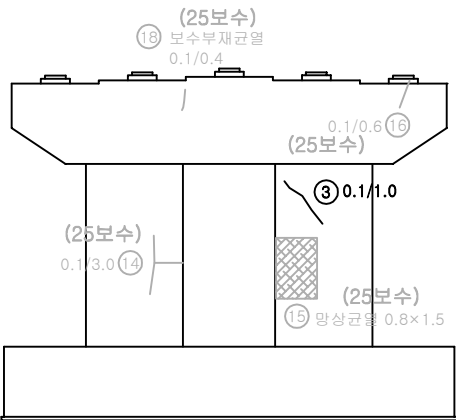
교각(P5)

| 번호 | 발생<br>년도 | 부재 | 손상내용 | 손상물량 | | | | | 비고 |
|---|---|---|---|---|---|---|---|---|---|
| 2 | 기존 | 교량받침 | 받침물탈 균열 | 0.1 | 0.1 | | 5 | 0.50 | m |
| 3 | 26상 | 교각 | 균열(0.3mm미만) | 0.1 | 1.0 | | 1 | 1.00 | m |

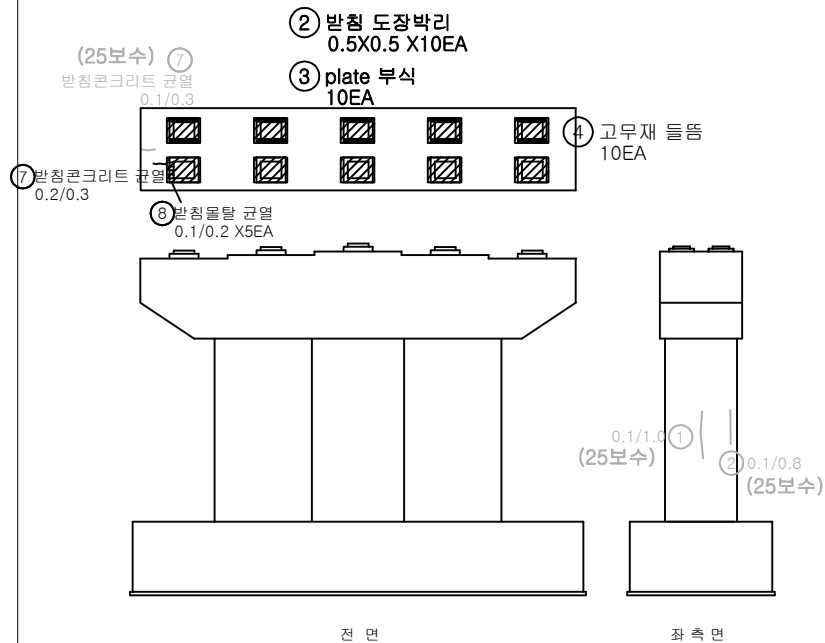
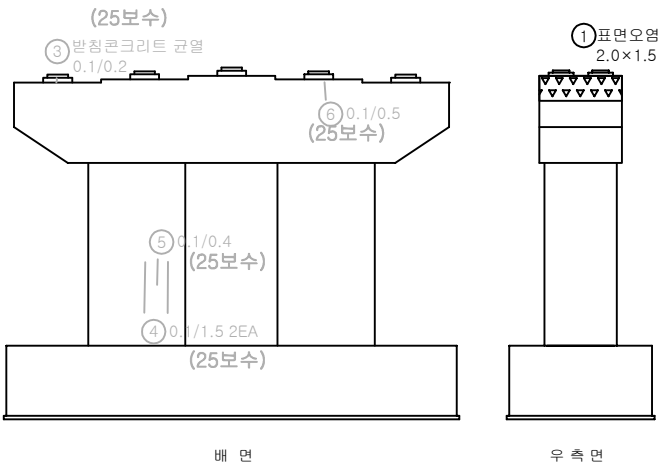
교각(P6)

| 번호 | 발생<br>년도 | 부재 | 손상내용 | 손상물량 | | | | | 비고 |
|---|---|---|---|---|---|---|---|---|---|
| 3 | 26상 | 교량받침 | plate 부식 | | | | 10 | 10.00 | EA |
| 5 | 26상 | 교량받침 | 받침콘크리트 균열 | 0.2 | 0.3 | | 1 | 0.30 | m |
| 6 | 26상 | 교량받침 | 받침물탈 균열 | 0.1 | 0.2 | | 5 | 1.00 | m |

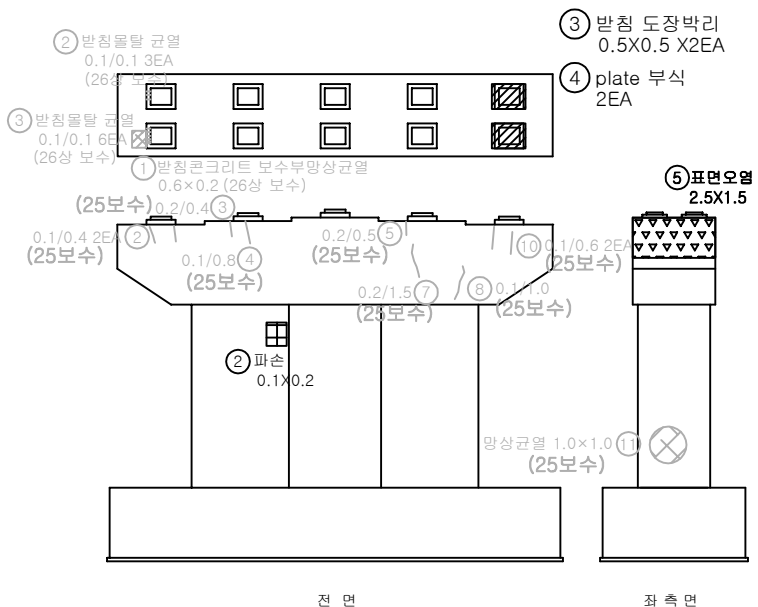
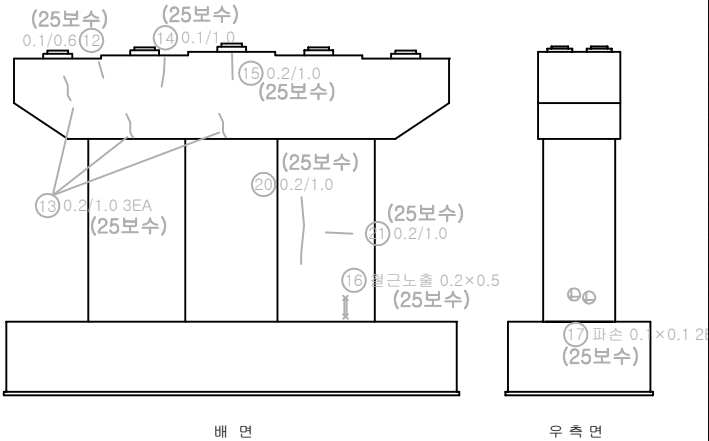
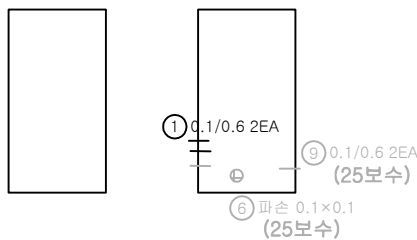
교각(P8)

| 번호 | 발생<br>년도 | 부재 | 손상내용 | 손상물량 | | | | | | 비고 |
|---|---|---|---|---|---|---|---|---|---|---|
| 1 | 기존 | 교각 | 균열 (0.3mm미만) | 0.1 | 0.6 | | 2 | 1.20 | m | |
| 4 | 26상 | 교량발침 | plate 부식 | | | | 2 | 2.00 | EA | |

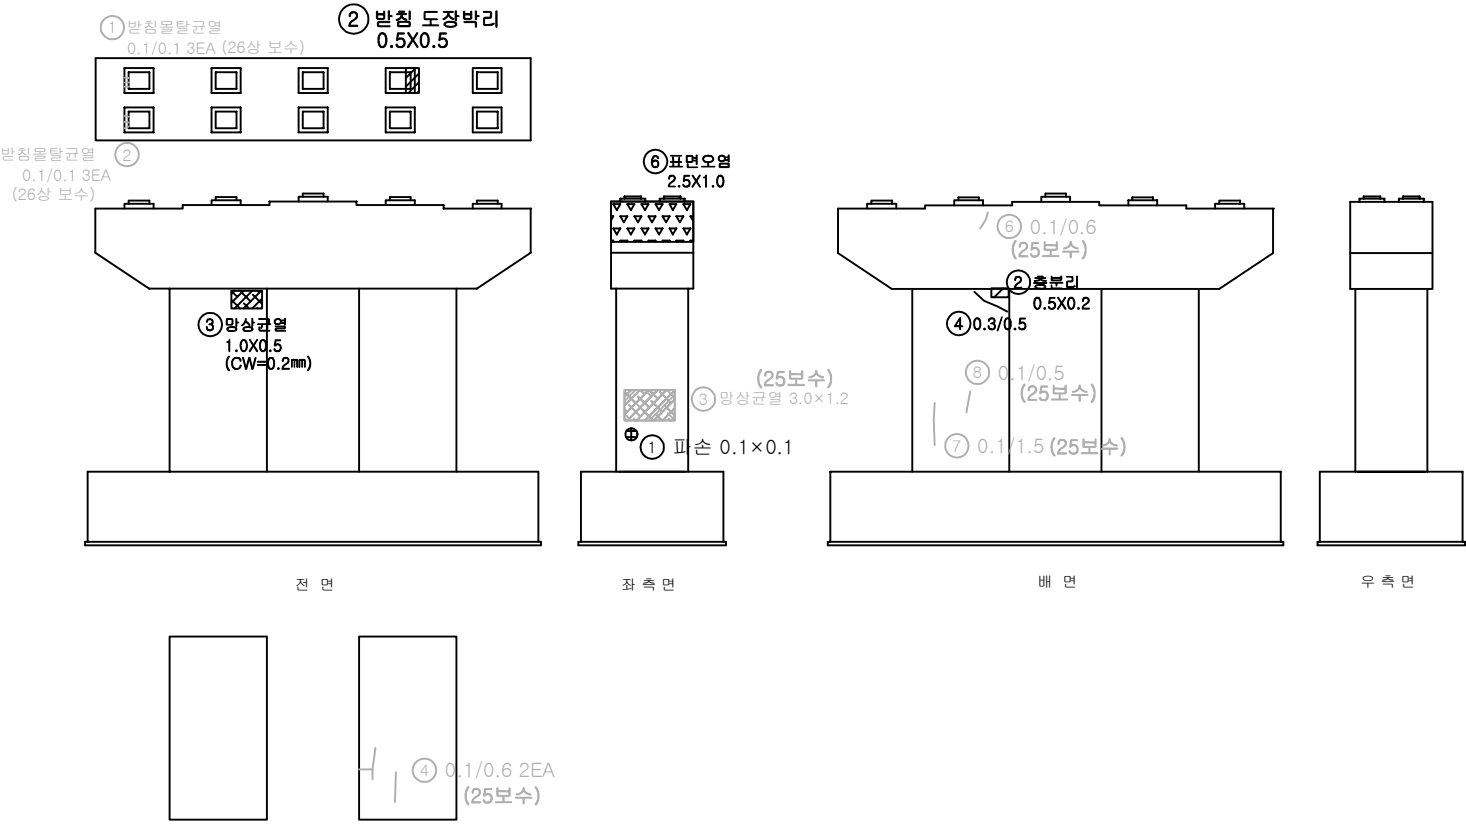
교각(P10)

| 번호 | 발생<br>년도 | 부재 | 손상내용 | 손상물량 | | | | | | 비고 |
|---|---|---|---|---|---|---|---|---|---|---|
| 3 | 26상 | 교각 | 망상균열 | 0.2 | 1.0 | 0.5 | 1 | 0.50 | m <sup>2</sup> | |
| 4 | 26상 | 교각 | 균열 (0.3mm이상) | 0.3 | 0.5 | | 1 | 0.50 | m | |

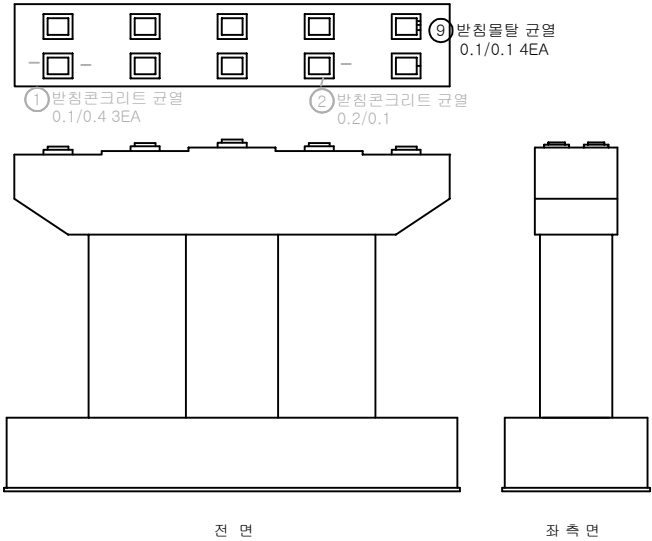
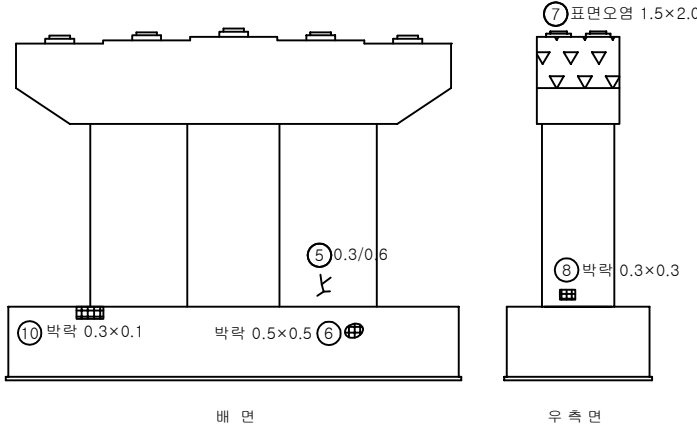
교각(P11)

| 번호 | 발생<br>년도 | 부재 | 손상내용 | 손상물량 | | | | | | 비고 |
|---|---|---|---|---|---|---|---|---|---|---|
| 1 | 기존 | 교각 | 균열 (0.3mm미만) | 0.2 | 0.7 | | 1 | 0.70 | m | |
| 2 | 기존 | 교각 | 균열 (0.3mm미만) | 0.1 | 0.8 | | 1 | 0.80 | m | |
| 3 | 기존 | 기초부 | 균열 (0.3mm미만) | 0.2 | 18.0 | | 1 | 18.00 | m | |
| 4 | 기존 | 기초부 | 균열 (0.3mm미만) | 0.2 | 3.0 | | 1 | 3.00 | m | |
| 5 | 기존 | 교각 | 균열 (0.3mm이상) | 0.3 | 0.6 | | 1 | 0.60 | m | |
| 9 | 기존 | 교량받침 | 방청물탈 균열 | 0.1 | 0.1 | | 4 | 0.40 | m | |

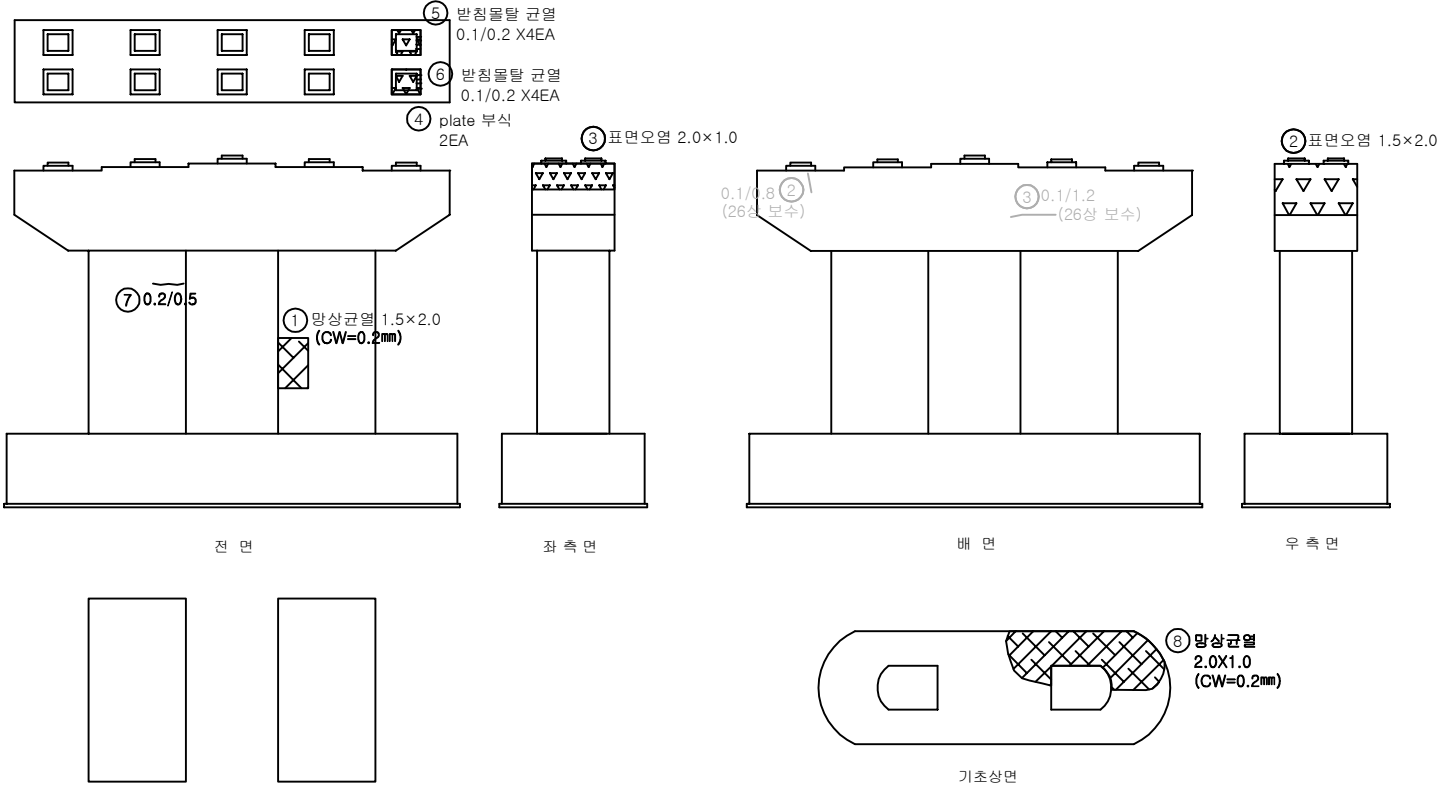
교각(P12)

| 번호 | 발생<br>년도 | 부재 | 손상내용 | 손상물량 | | | | | | 비고 |
|---|---|---|---|---|---|---|---|---|---|---|
| 1 | 기존 | 교각 | 망상균열 | 0.2 | 1.5 | 2.0 | 1 | 3.00 | m <sup>2</sup> | |
| 4 | 기존 | 교량받침 | plate 부식 | | | | 2 | 2.00 | EA | |
| 5 | 26상 | 교량받침 | 받침물탈 균열 | 0.1 | 0.2 | | 4 | 0.80 | m | |
| 6 | 26상 | 교량받침 | 받침물탈 균열 | 0.1 | 0.2 | | 4 | 0.80 | m | |
| 7 | 26상 | 교각 | 균열 (0.3mm미만) | 0.2 | 0.5 | | 1 | 0.50 | m | |
| 8 | 26상 | 기초부 | 망상균열 | 0.2 | 2.0 | 1.0 | 1 | 2.00 | m <sup>2</sup> | |

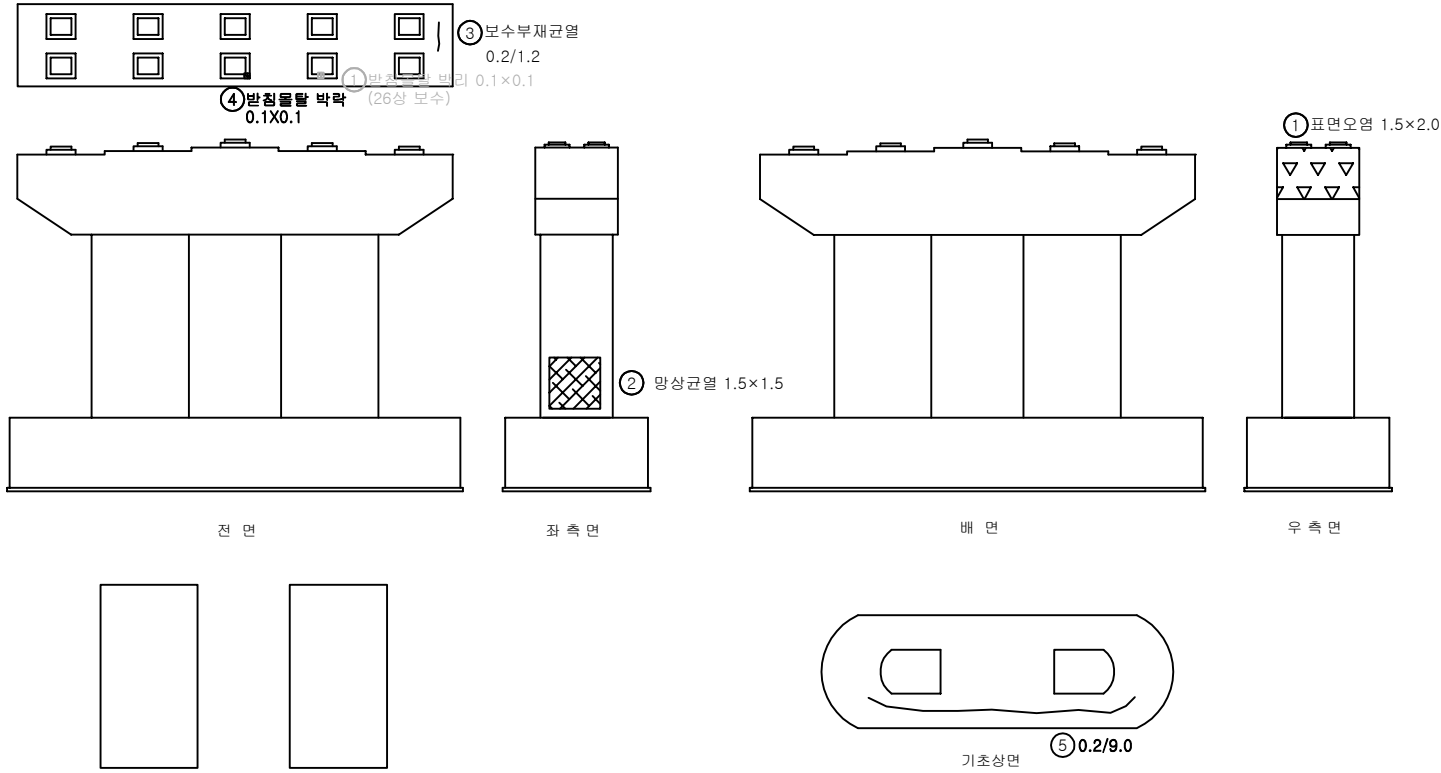
| 번호 | 발생<br>년도 | 부재 | 손상내용 | 손상물량 | | | | | | 비고 |
|---|---|---|---|---|---|---|---|---|---|---|
| 2 | 기존 | 교각 | 망상균열 | | 1.5 | 1.5 | 1 | 2.25 | ㎡ | |
| 3 | 기존 | 교각 | 보수부재균열 | 0.2 | 1.2 | | 1 | 1.20 | m | |
| 5 | 26상 | 기초부 | 균열(0.3mm미만) | 0.2 | 9.0 | | 1 | 9.00 | m | |

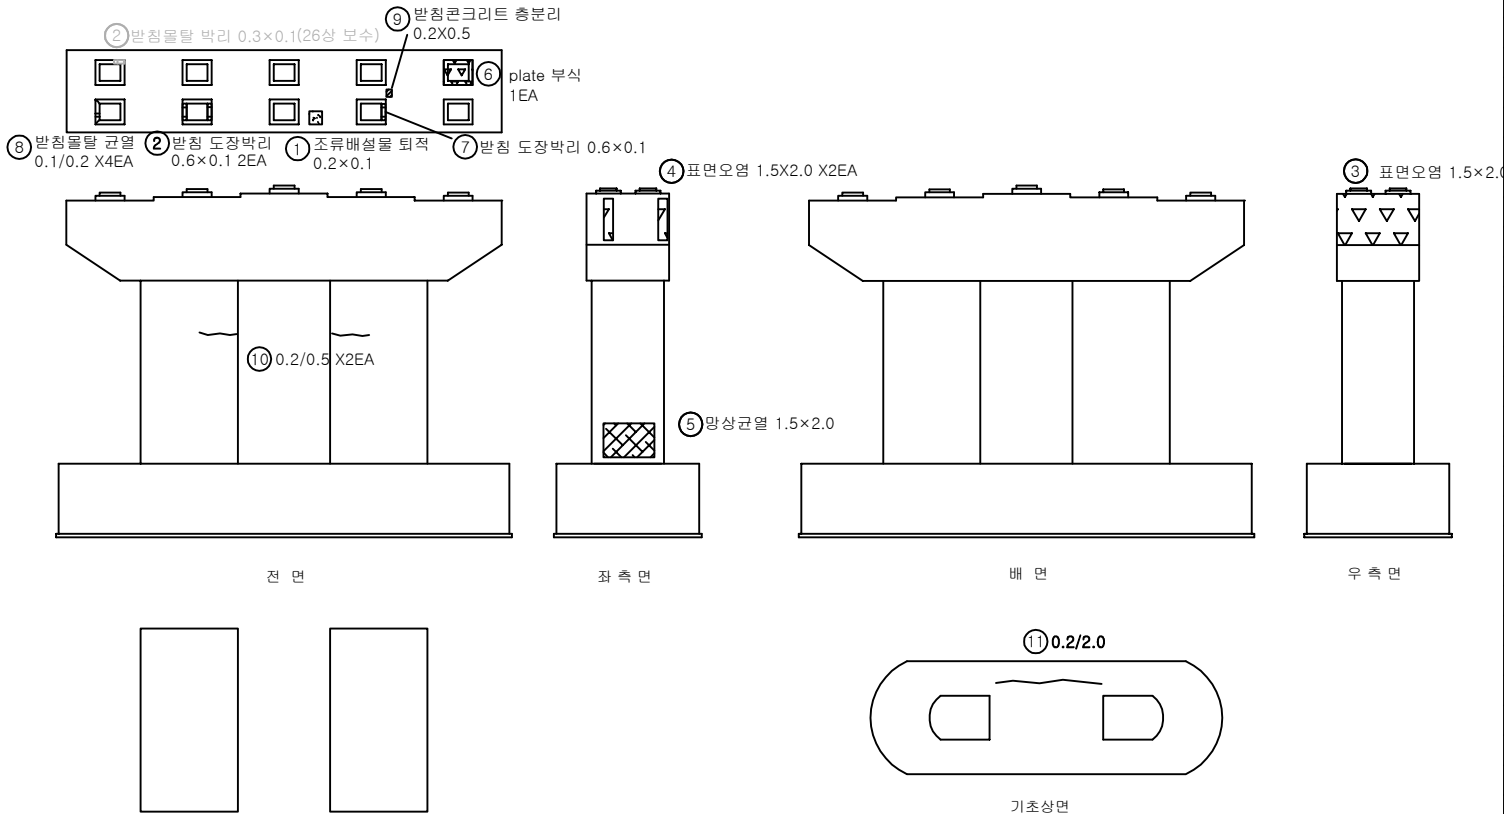
교각(P15)

| 번호 | 발생<br>년도 | 부재 | 손상내용 | 손상물량 | | | | | | 비고 |
|---|---|---|---|---|---|---|---|---|---|---|
| 4 | 기존 | 교각 | 표면오염 | | 1.5 | 2.0 | 2 | 6.00 | m <sup>2</sup> | 손상중가 |
| 5 | 기존 | 교각 | 망상균열 | | 1.5 | 2.0 | 1 | 3.00 | m <sup>2</sup> | |
| 6 | 기존 | 교량받침 | plate 부식 | | | | 1 | 1.00 | EA | |
| 8 | 26상 | 교량받침 | 받침물탈 균열 | 0.1 | 0.2 | | 4 | 0.80 | m | |
| 10 | 26상 | 교각 | 균열(0.3mm미만) | 0.2 | 0.5 | | 2 | 1.00 | m | |
| 11 | 26상 | 기초부 | 균열(0.3mm미만) | 0.2 | 2.0 | | 1 | 2.00 | m | |

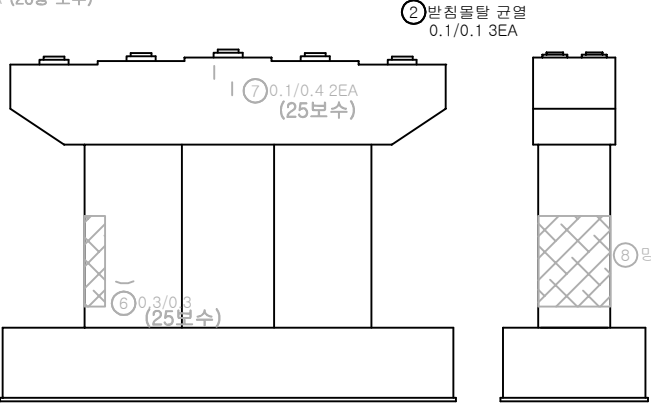
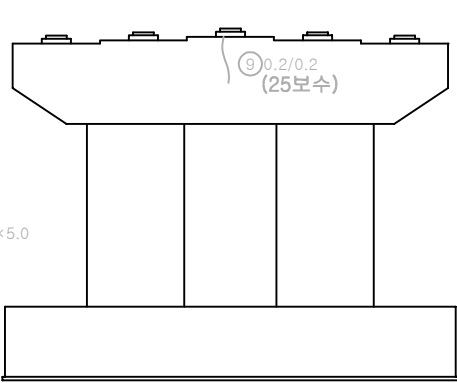
교각(P16)

| 번호 | 발생<br>년도 | 부재 | 손상내용 | 손상물량 | | | | | | 비고 |
|---|---|---|---|---|---|---|---|---|---|---|
| 1 | 기존 | 교량받침 | 받침물탈 균열 | 0.1 | 0.1 | | 4 | 0.40 | m | |
| 2 | 기존 | 교량받침 | 받침물탈 균열 | 0.1 | 0.1 | | 3 | 0.30 | m | |
