| 범<br>례 | 균열 | 망상균열 | 편형, 공동 | 용역명 | 2025년 북상교 정밀안전진단 용역 |

| 바리, 파손 | 배수구 | 균열, 변형 | 진단기관 | (주)평성엔지니어링 |

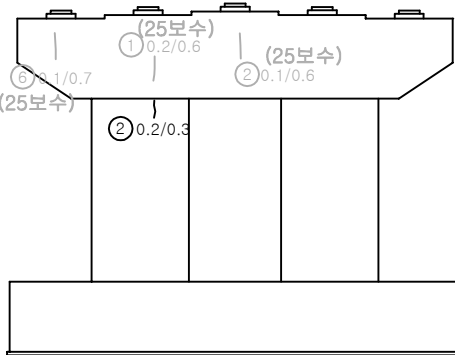
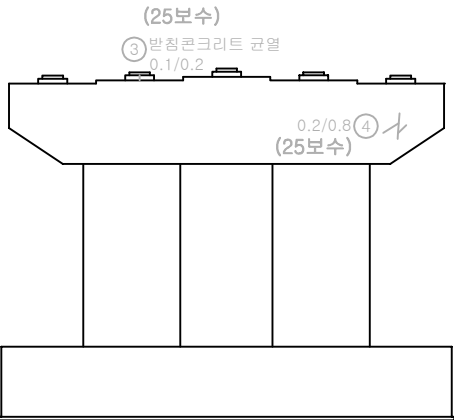
| 번호 | 발생<br>년도 | 부재 | 손상내용 | 손상물량 | | | | | | 비고 |
|---|---|---|---|---|---|---|---|---|---|---|
| 2 | 25하 | 교각 | 균열(0.3mm미만) | 0.2 | 0.3 | | 1 | 0.30 | m | |

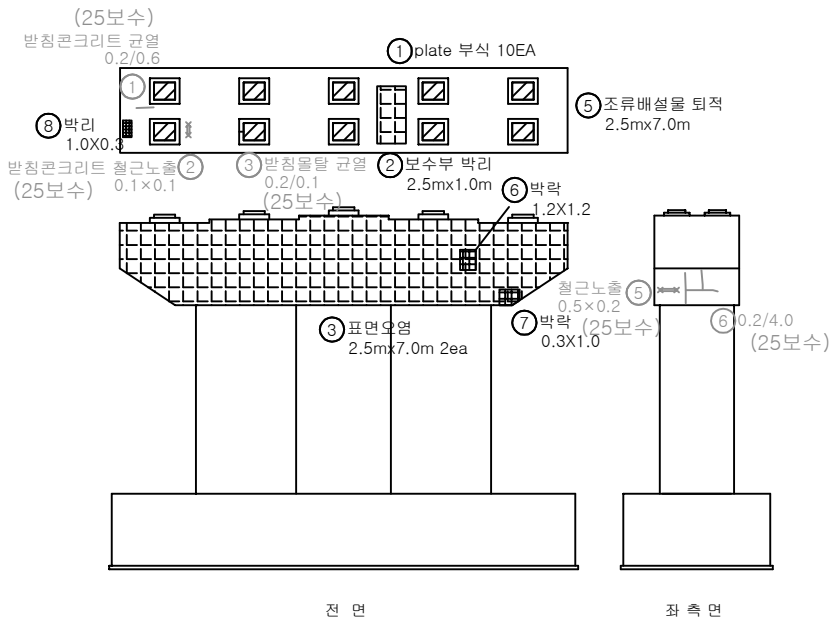
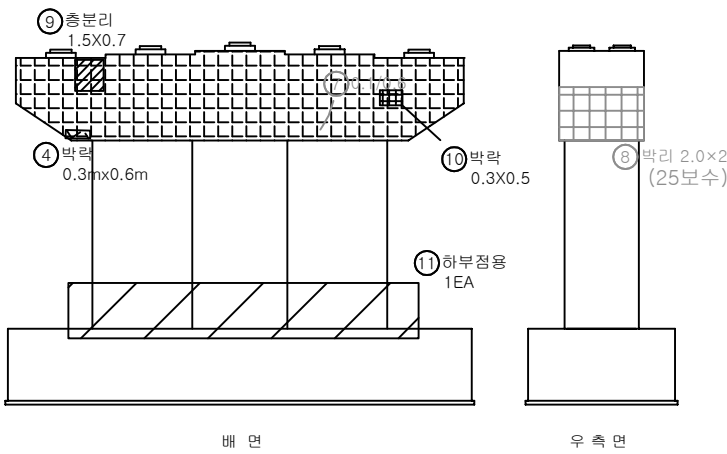
교각(P18)

| 번호 | 발생<br>년도 | 부재 | 손상내용 | 손상물량 | | | | | 비고 |
|---|---|---|---|---|---|---|---|---|---|
| 1 | 기존 | 교량발침 | 발침부식 | | | | 10 | 10.00 | EA |
| 6 | 25하 | 교각 | 박락 | | 1.2 | 1.2 | 1 | 1.44 | m <sup>2</sup> 손상증거 |
| 7 | 25하 | 교각 | 박락 | | 0.3 | 1.0 | 1 | 0.30 | m <sup>2</sup> 손상증거 |

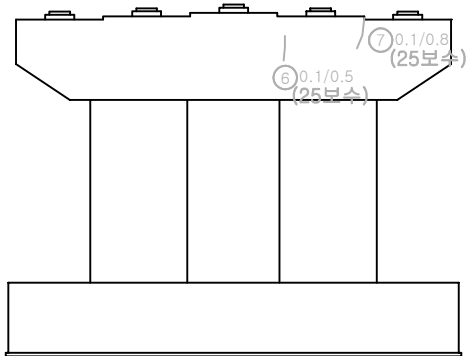
(25보수)  
받침콘크리트 균열 ②  
0.1/0.4 3EA

| 번호 | 발생<br>년도 | 부재 | 손상내용 | 손상물량 | | | | | 비고 |
|---|---|---|---|---|---|---|---|---|---|
| 2 | 기존 | 교량받침 | 받침물탈 균열 | 0.1 | 0.1 | | 3 | 0.30 | m |
| 3 | 기존 | 교량받침 | 받침콘크리트 균열 | 0.1 | 0.4 | | 1 | 0.40 | m |
