| 균열 | 망상균열 | 전침, 공동 | 용역명 | 2025년 북삼교 등 98개소 정기안전점검 용 |
| 누수, 습윤 | 백태 | 이물질피착 | 조사일시 | 2025.11 |
| 철근노출 | 철근부식 | 기 타 | 도면번호 | 01 |

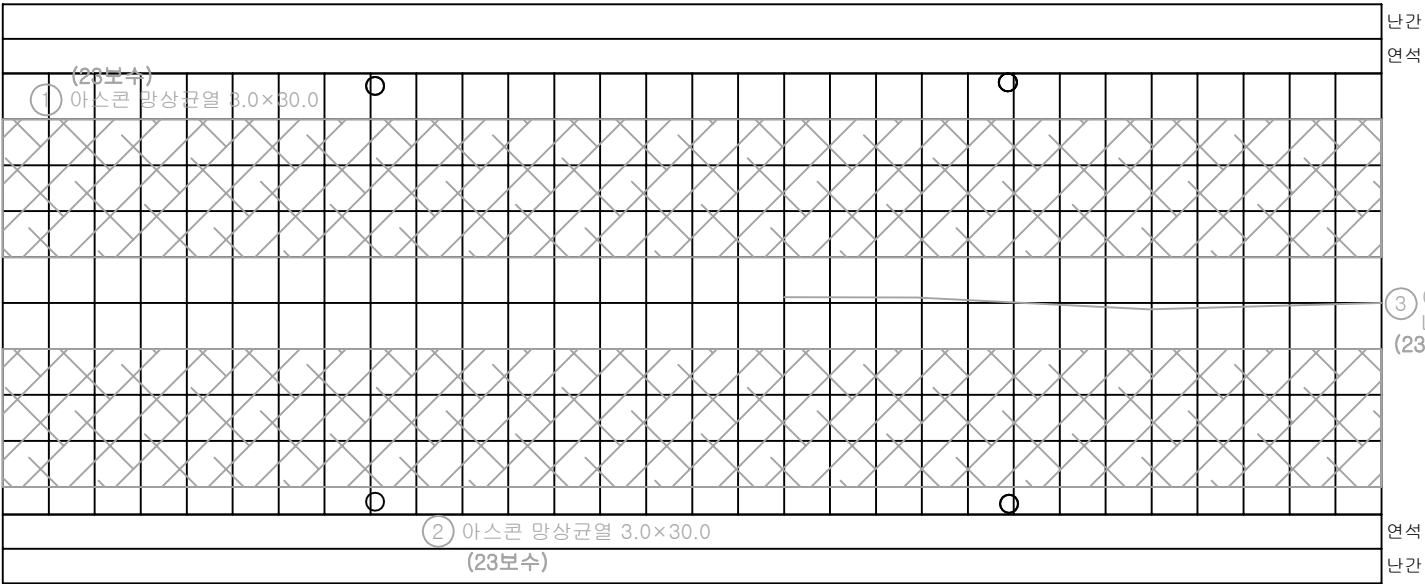
(3) 아스콘  
L=10.0  
(23보수)

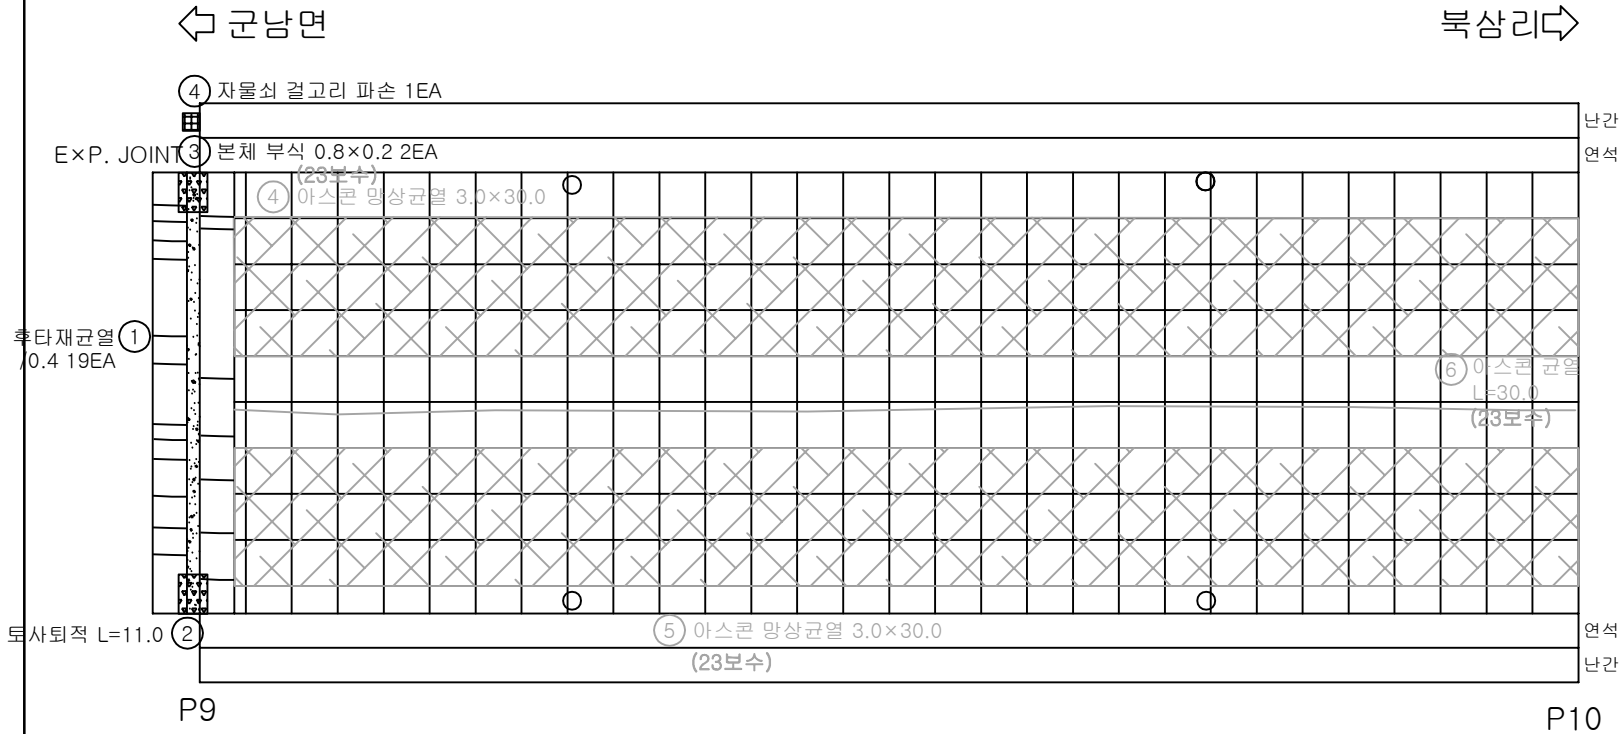
| 번호 | 손상내용 | 손상물량 | | | 비고 |
|---|---|---|---|---|---|
| 1 | 후타재 균열 | 0.1 | 0.4 | 19 | |
| 3 | 본체 부식 | 0.8 | 0.2 | 2 | |

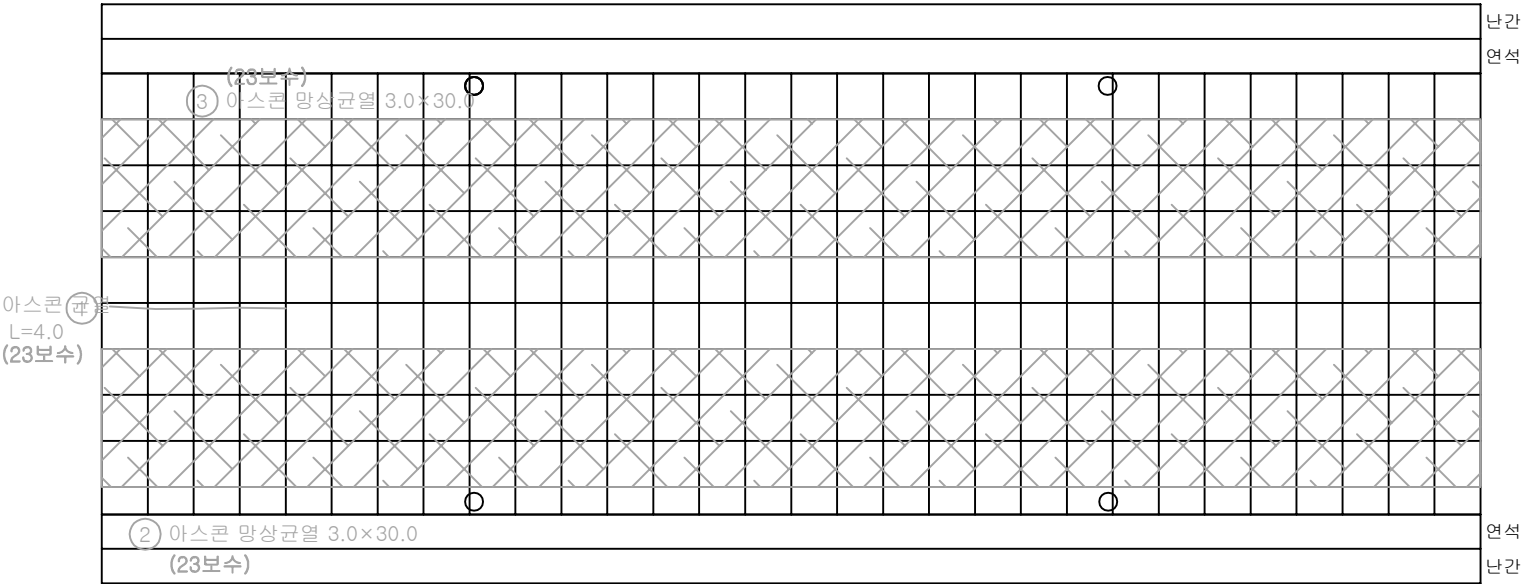
아스콘 균열 ①  
L=15.0  
(23보수)

(23보수)  
② 아스콘 망상균열 3.0×30.0

③ 아스콘 망상균열 3.0×30.0  
(23보수)

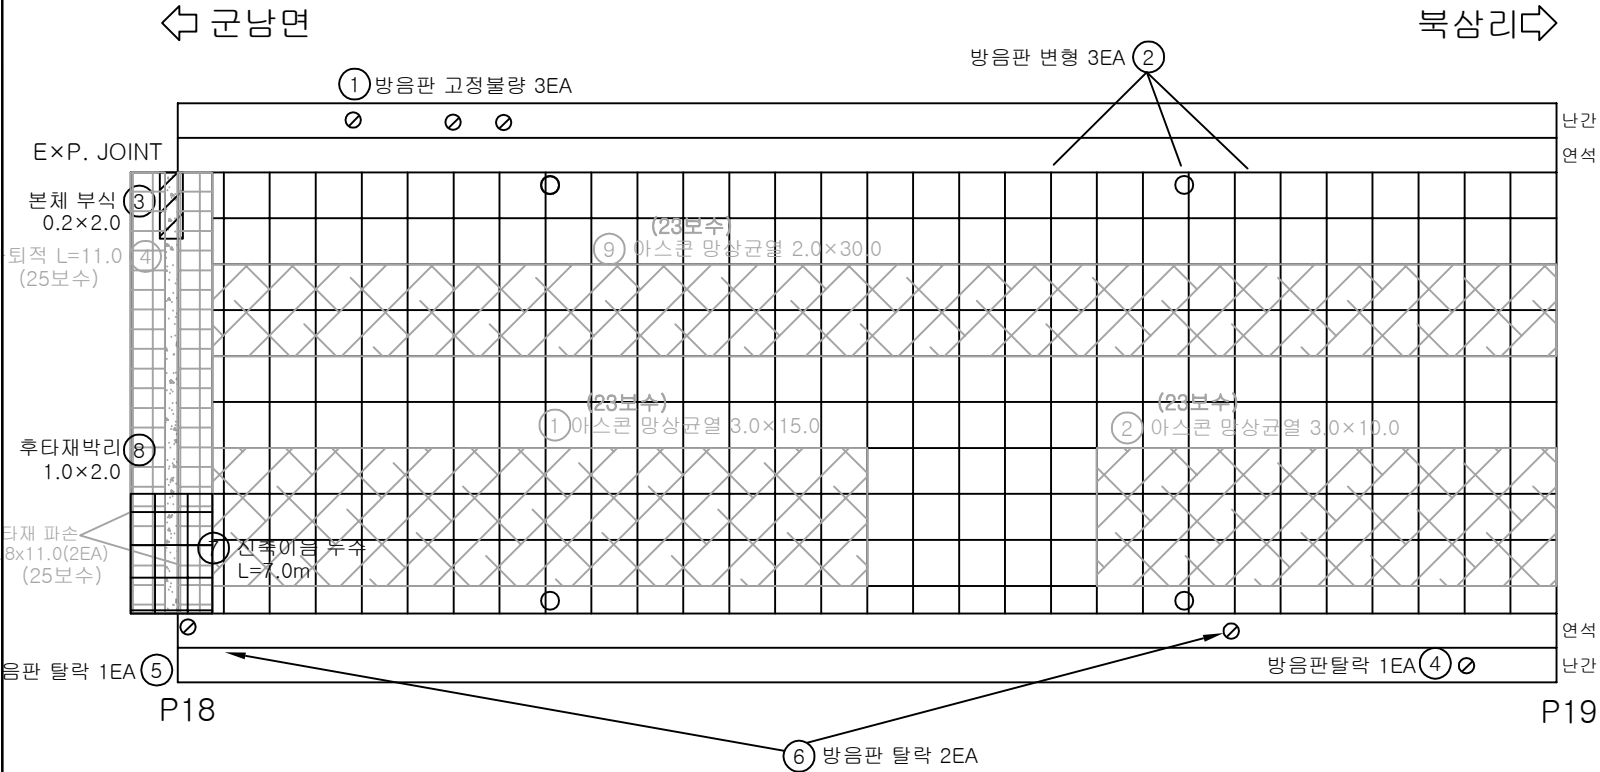
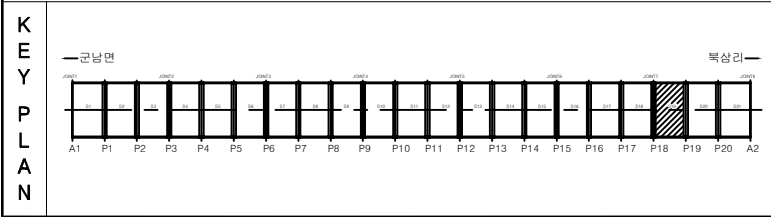
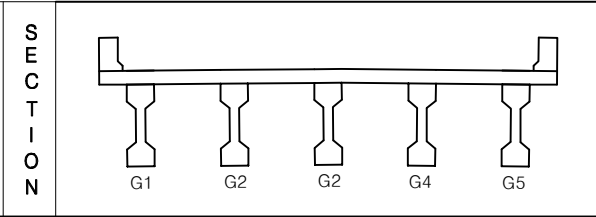
| 번호 | 손상내용 | 손상물량 | | | 비고 |
|---|---|---|---|---|---|
| 3 | 본체 부식 | 0.2 | 2.0 | 1 | |
| 7 | 신축이음 누수 | - | 7.0 | 1 | |

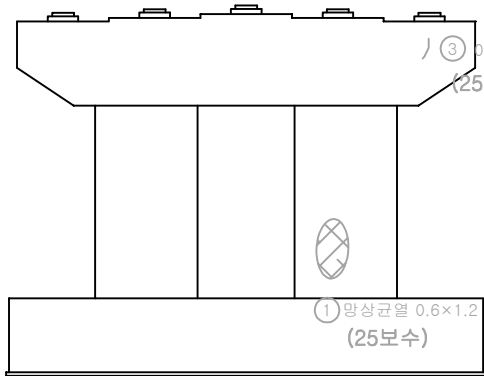
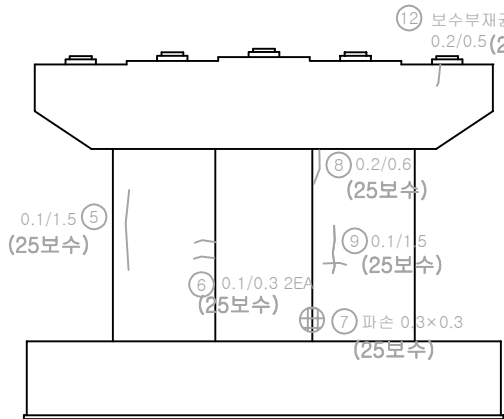
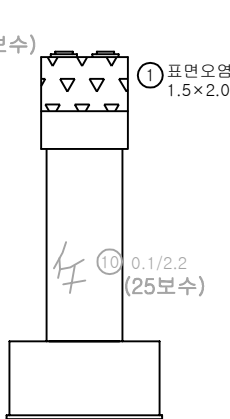
(2) 망상균열 1.8x2.0 (25보수)

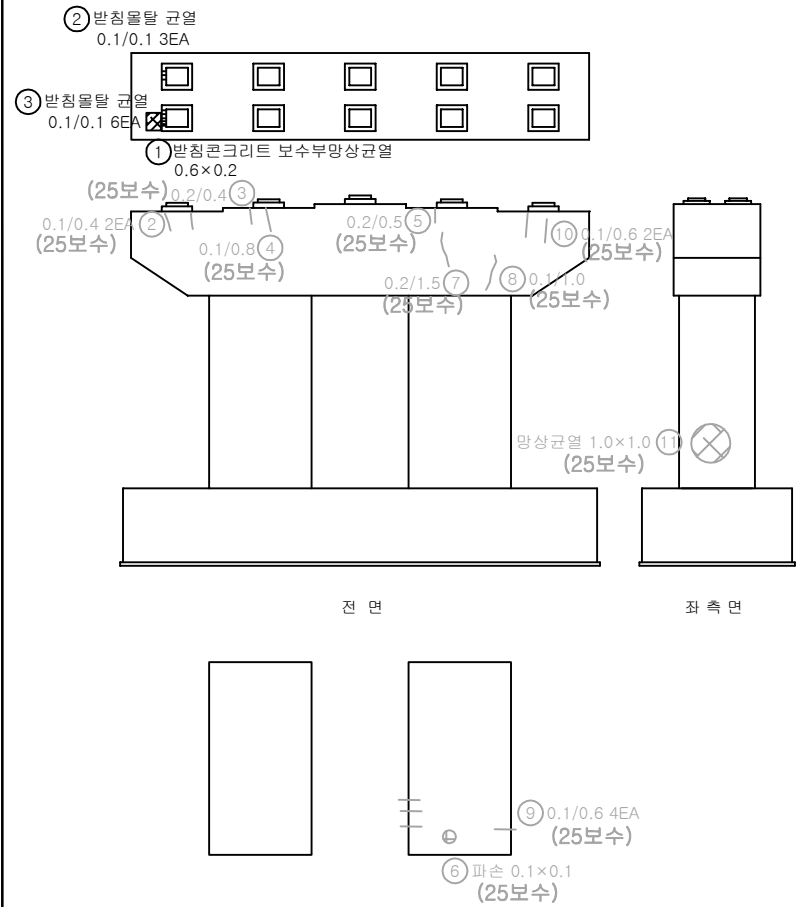
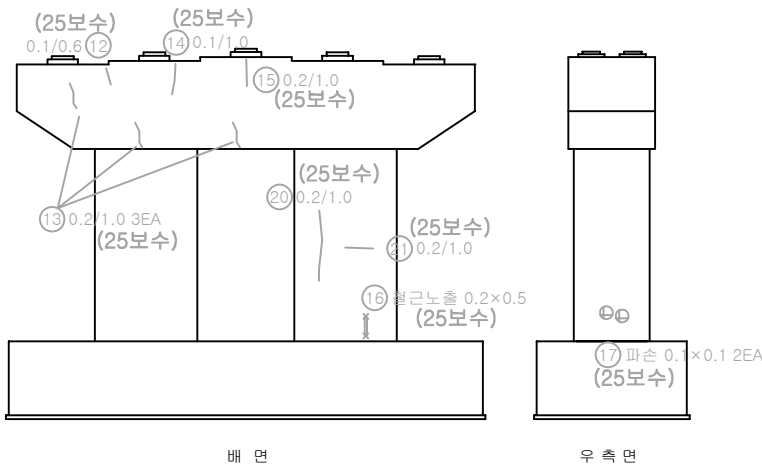
94

| 번호 | 손상내용 | 손상물량 | | | 비고 |
|---|---|---|---|---|---|
| 1 | 받침콘크리트 보수부양상균열 | 0.6 | 0.2 | 1 | |
| 2 | 받침물탈 균열 | 0.1 | 0.1 | 3 | |
| 3 | 받침물탈 균열 | 0.1 | 0.1 | 6 | |

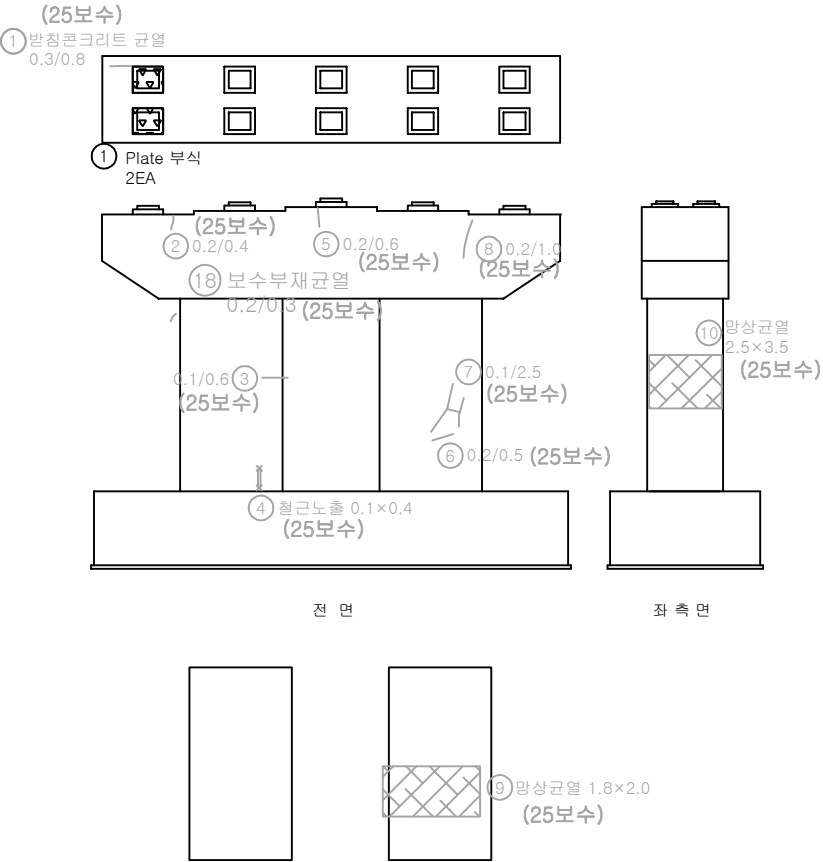
95

| 번호 | 손상내용 | 손상물량 | | | 비고 |
|---|---|---|---|---|---|
| 1 | Plate 부식 | - | - | 2 | |

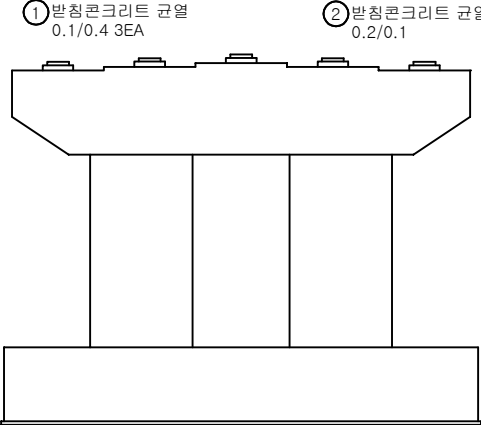
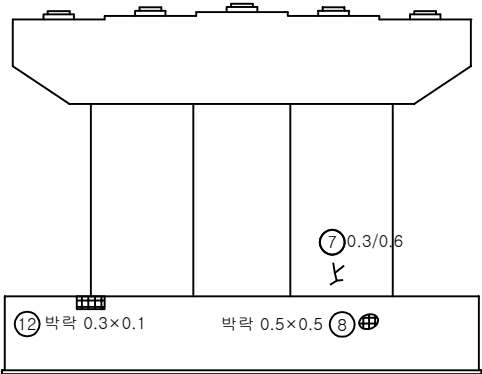
| 번호 | 손상내용 | 손상물량 | | | 비고 |
|---|---|---|---|---|---|
| 1 | 받침콘크리트 균열 | 0.1 | 0.4 | 3 | |
| 2 | 받침콘크리트 균열 | 0.2 | 0.1 | 1 | |
| 3 | 균열 (0.3mm미만) | 0.2 | 0.7 | 1 | |
| 4 | 균열 (0.3mm미만) | 0.1 | 0.8 | 1 | |
| 5 | 균열 (0.3mm미만) | 0.2 | 18.0 | 1 | |
| 6 | 균열 (0.3mm미만) | 0.2 | 3.0 | 1 | |
| 7 | 균열 (0.3mm이상) | 0.3 | 0.6 | 1 | |
| 11 | 받침물탈 균열 | 0.1 | 0.1 | 4 | |

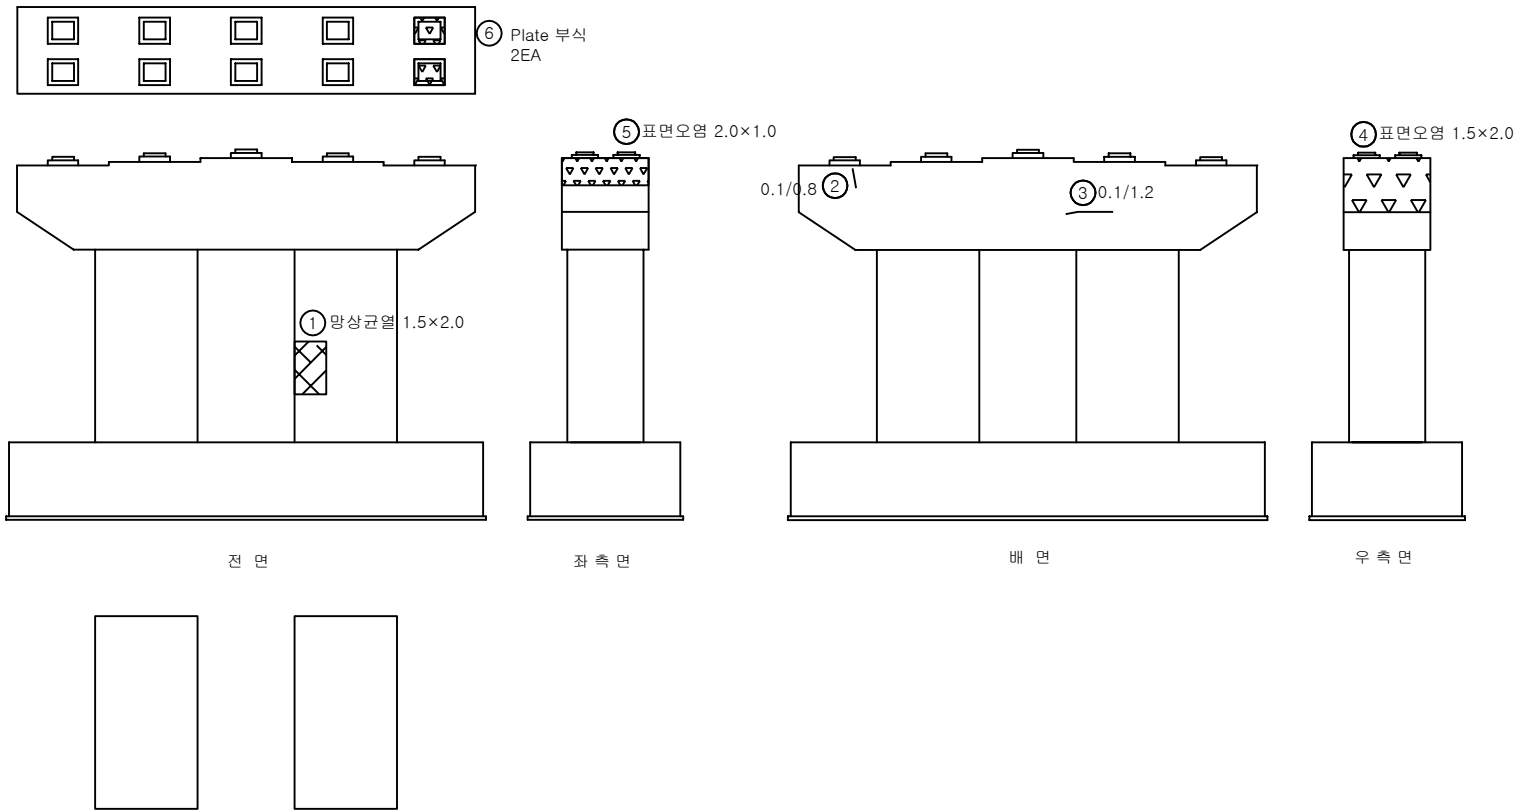
| 번호 | 손상내용 | 손상물량 | | | 비고 |
|---|---|---|---|---|---|
| 1 | 망상균열 | 1.5 | 2.0 | 1 | |
| 2 | 균열 (0.3mm미만) | 0.1 | 0.8 | 1 | |
| 3 | 균열 (0.3mm미만) | 0.1 | 1.2 | 1 | |
| 6 | Plate 부식 | - | - | 2 | |

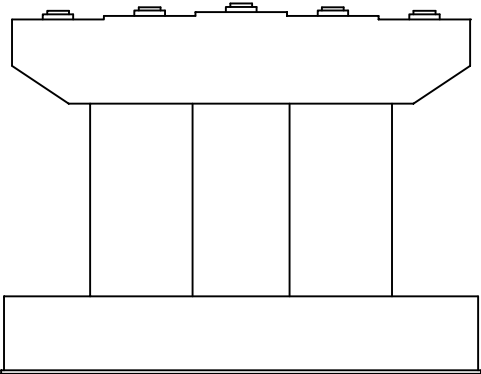
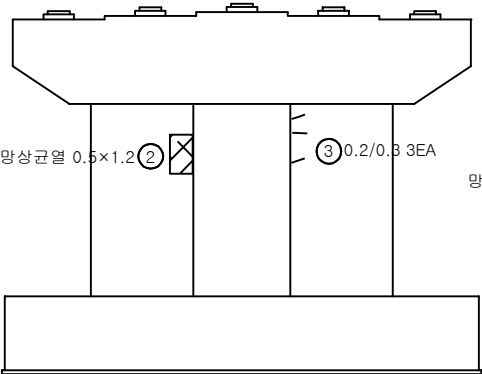
| 번호 | 손상내용 | 손상물량 | | | 비고 |
|---|---|---|---|---|---|
| 1 | 받침물탈 균열 | 0.1 | 0.1 | 5 | |
| 2 | 망상균열 | 0.5 | 1.2 | 1 | |
| 3 | 균열 (0.3mm미만) | 0.2 | 0.3 | 3 | |
| 5 | 망상균열 | 0.2 | 1.0 | 1 | |
| 6 | 균열 (0.3mm이상) | 0.3 | 0.3 | 1 | |

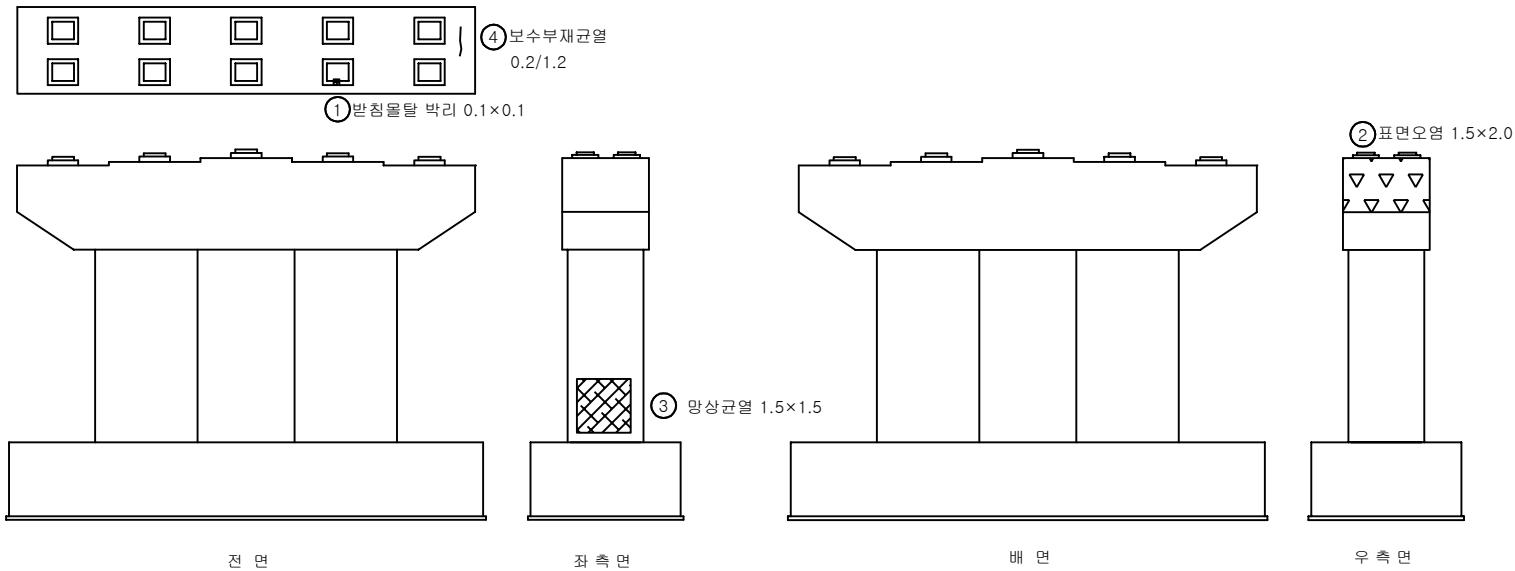
| 번호 | 손상내용 | 손상물량 | | | 비고 |
|---|---|---|---|---|---|
| 3 | 망상균열 | 1.5 | 1.5 | 1 | |
| 4 | 보수부재균열 | 0.2 | 1.2 | 1 | |

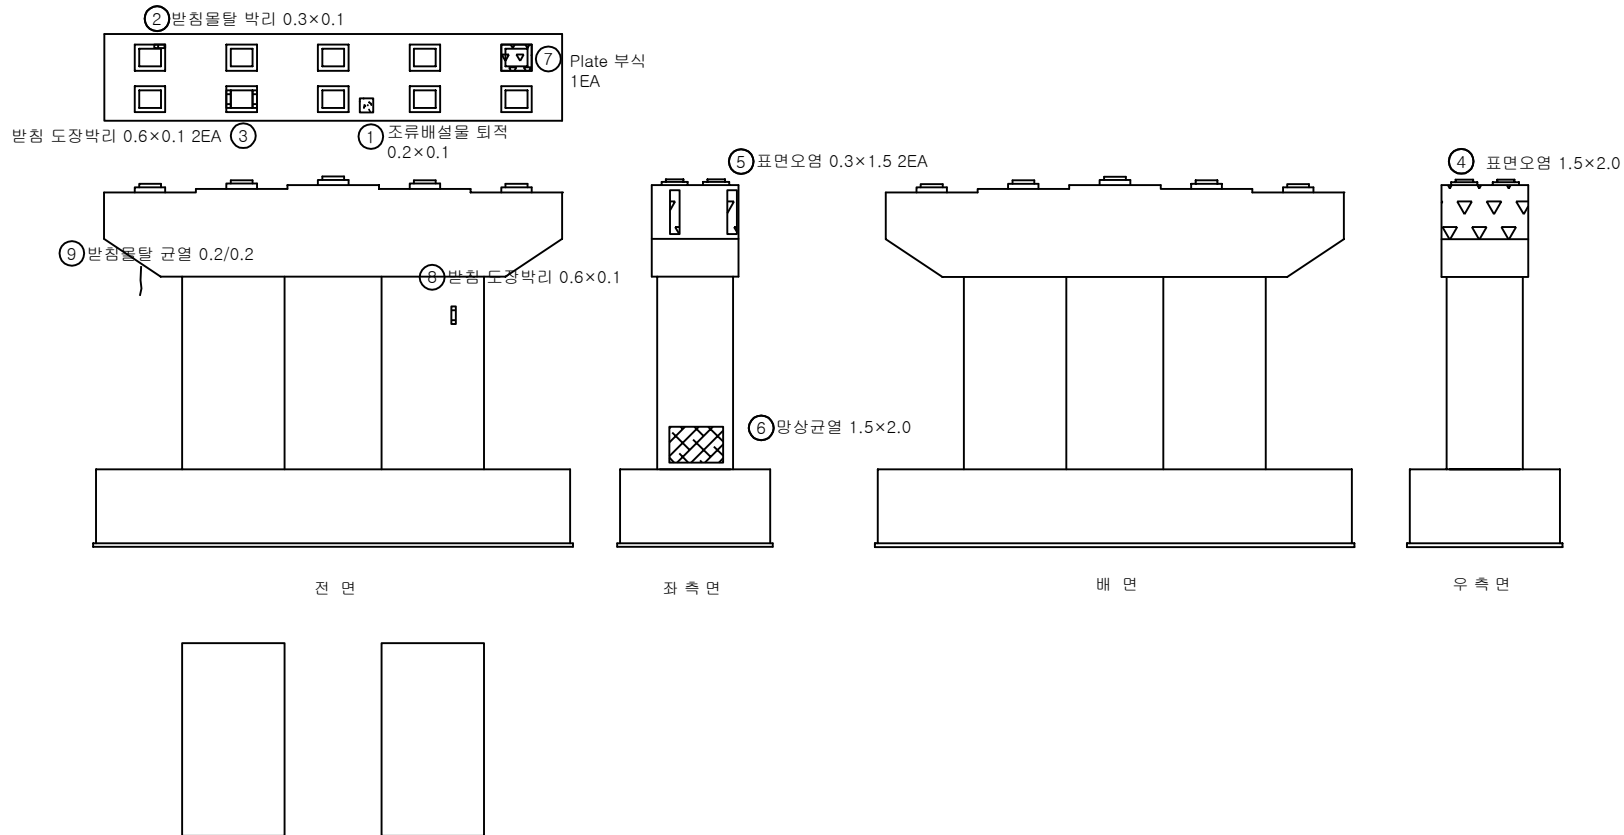
| | | 철근노출 | | 철근부식 | | 기타 | 도면번호 | 101 |

| 번호 | 손상내용 | 손상물량 | | | 비고 |
|---|---|---|---|---|---|
| 6 | 망상균열 | 1.5 | 2.0 | 1 | |
| 7 | Plate 부식 | - | - | 1 | |
| 9 | 받침울타리 균열 | 0.2 | 0.2 | 1 | |

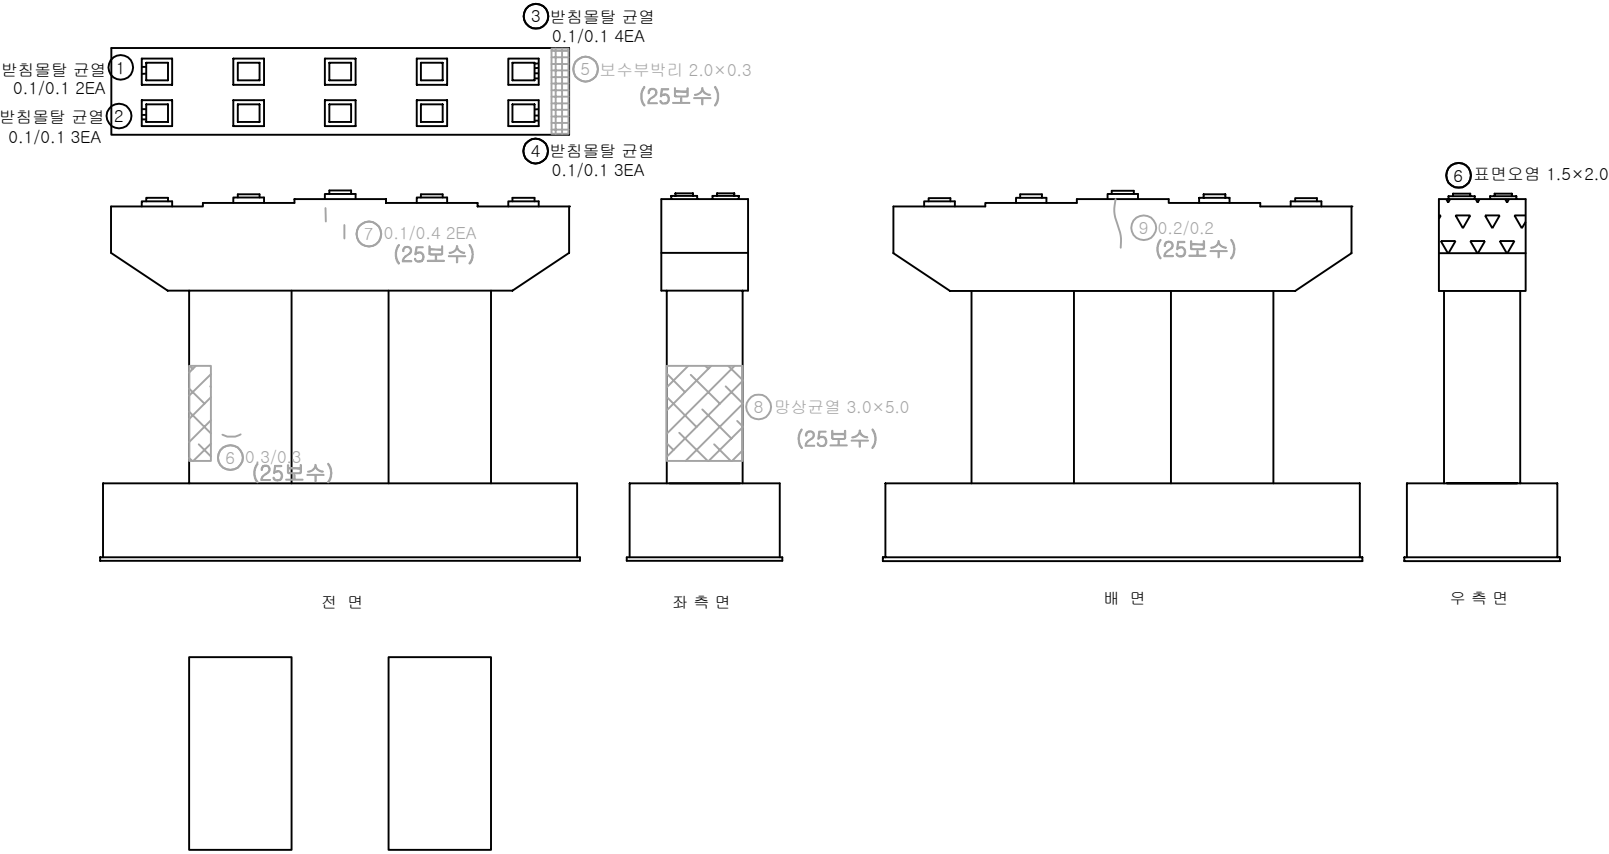
| 번호 | 손상내용 | 손상물량 | | | 비고 |
|---|---|---|---|---|---|
| 1 | 받침물탈 균열 | 0.1 | 0.1 | 2 | |
| 2 | 받침물탈 균열 | 0.1 | 0.1 | 3 | |
| 3 | 받침물탈 균열 | 0.1 | 0.1 | 4 | |
| 4 | 받침물탈 균열 | 0.1 | 0.1 | 3 | |

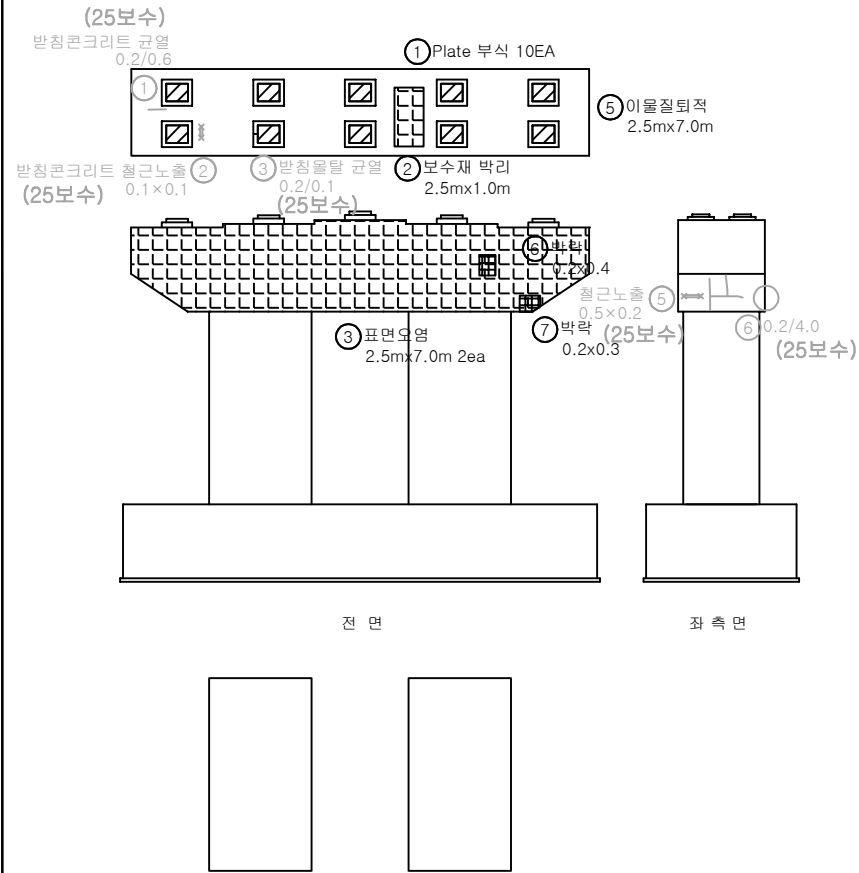
| 번호 | 손상내용 | 손상물량 | | | 비고 |
|---|---|---|---|---|---|
| 1 | 받침부식 | - | - | 10 | |

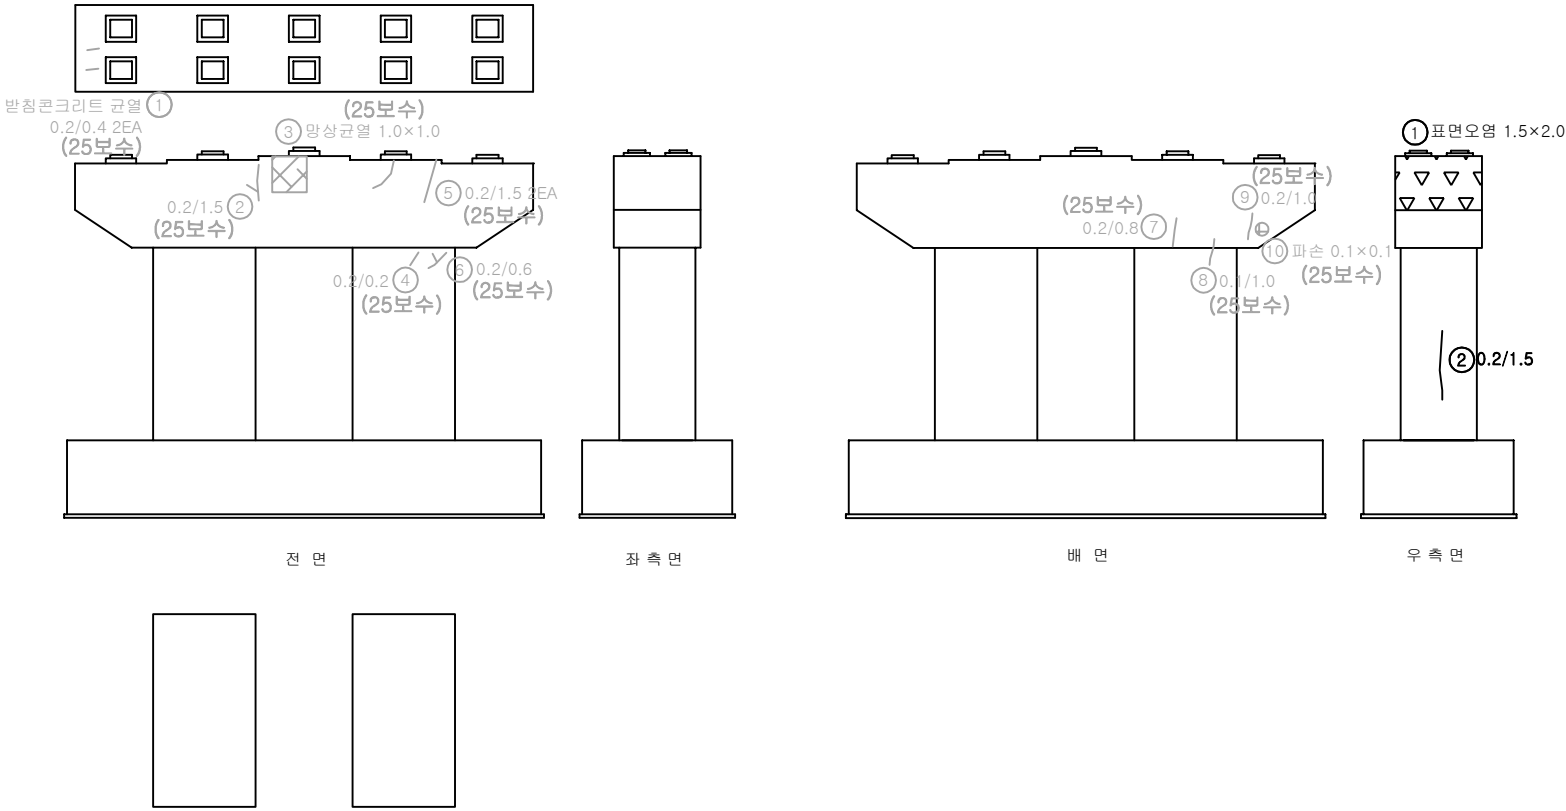
| | 철근노출 | 철근부식 | 기 타 | 도면번호 | 105 |

| 번호 | 손상내용 | 손상물량 | | | 비고 |
|---|---|---|---|---|---|
| 2 | 균열(0.3mm미만) | 0.2 | 1.5 | 1 | |
