## 4. 양노2교

### 4.1 시설물의 개요

본 시설물은 경기도 화성시 비봉면 양노리 217-3에 위치한 교량으로서 총 연장 60.0m, 폭 20.9m, 왕복 4차로로 시공되어 있다.

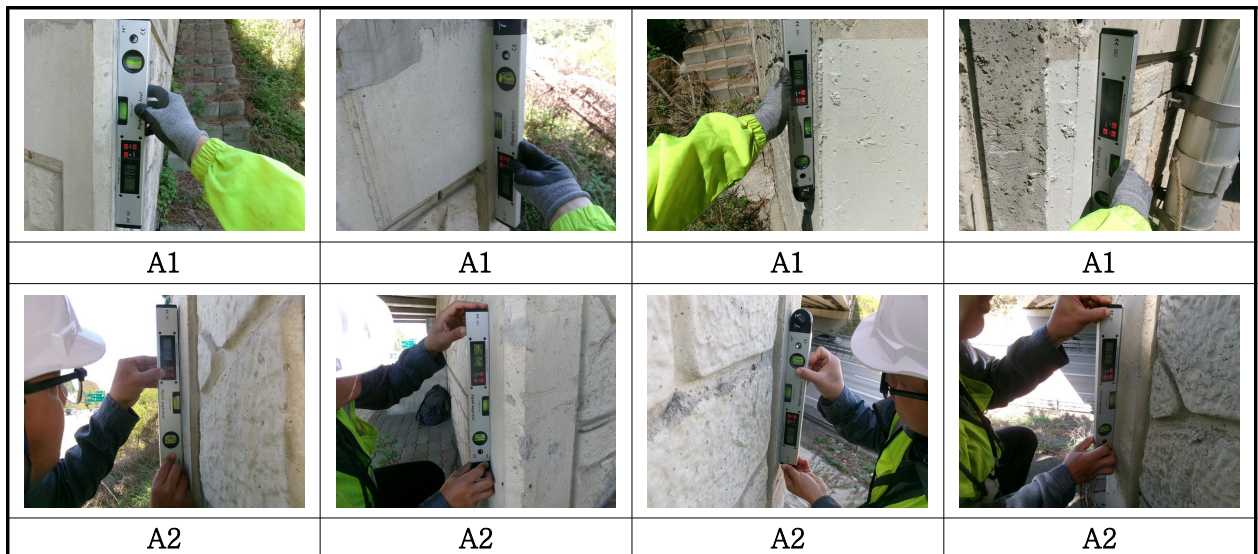
【사진 3.3.10】 교대 기울음 측정 현황

부등침하 등에 의해 변위 발생 가능성이 있는 교대의 경우 구체의 정면과 측면에서 경사계를 이용하여 기울음을 측정하였다.

※ 측정위치 : 지면으로부터 1.0m 높이에서 실시

※ 기울음 방향 : (+)는 좌측방향으로 경사발생, (-)는 우측방향으로 경사발생
