## 2.50 상주절토 50

### 1) 전경 사진

### 2) 현황표

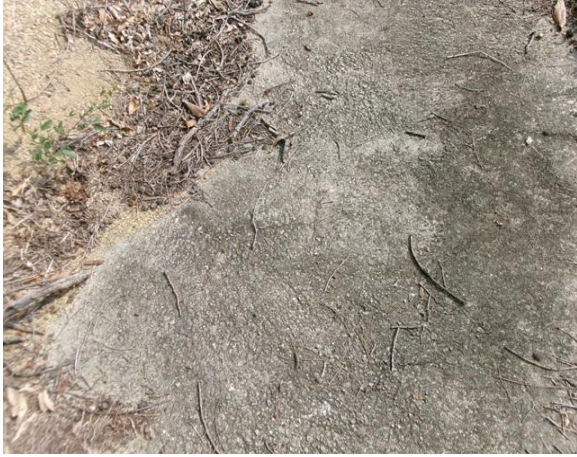
| 전차(2025년 하반기) | | 금차(2026년 상반기) | |
|---|---|---|---|
| 위 치 | STA 71.54k 1소단배수로 | 위 치 | STA 71.54k 1소단배수로 |

| 전차(2025년 하반기) | | 금차(2026년 상반기) | |
|---|---|---|---|
| 현 황 | 균열(L=2.0m) | 현 황 | 균열(L=2.0m) |

<table><tr> <th>종류</th> <th>위치</th> <th>상태</th> </tr><tr> <td>소단배수로</td> <td>71.538~71.618k</td> <td>균열</td> </tr></table>

| 구 분 | 손상 내용 | 단위 | 물량 | 개소 | 보수방안 | 비고 |
|---|---|---|---|---|---|---|
| 배수시설 | 소단배수로 균열 | m | 10.00 | 5 | 주입보수 | |

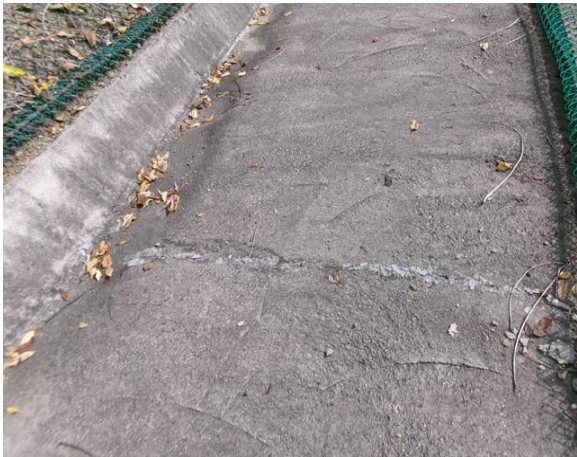
| 전차(2025년 하반기) | | 금차(2026년 상반기) | |
|---|---|---|---|
| 위 치 | STA 71.60k 1소단배수로 | 위 치 | STA 71.60k 1소단배수로 |

| 전차(2025년 하반기) | | 금차(2026년 상반기) | |
|---|---|---|---|
| 현 황 | 균열(L=2.0m) | 현 황 | 균열(L=2.0m) |

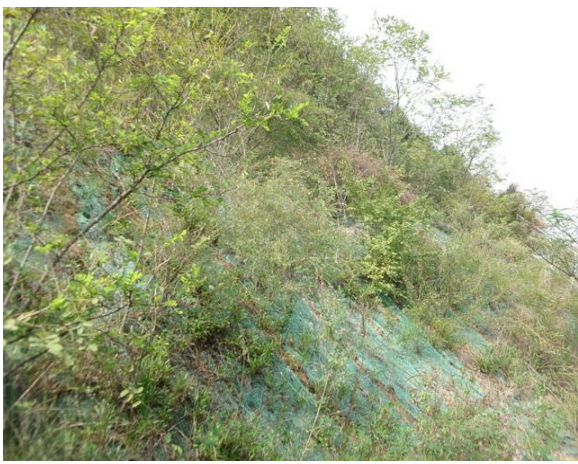
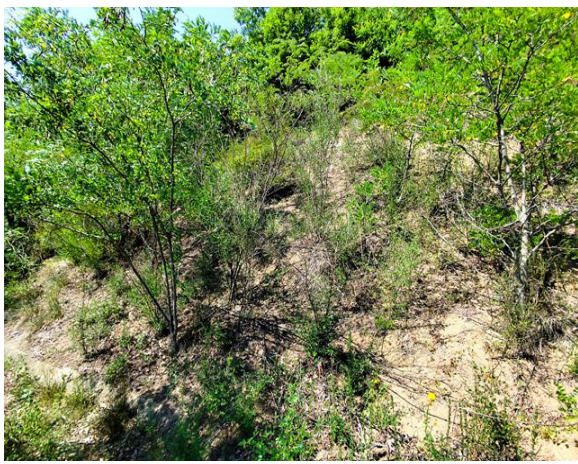
| 전차(2025년 하반기) | | 금차(2026년 상반기) | |
|---|---|---|---|
| 위 치 | STA 74.47k 3단 | 위 치 | STA 74.47k 3단 |

| 전차(2025년 하반기) | | 금차(2026년 상반기) | |
|---|---|---|---|
| 현 황 | 표층유실(A=20m×10m) | 현 황 | 표층유실(A=20m×10m) |

| 점검자 의견 | 영천절토 54 사면 전반에 걸쳐 식생공, 배수시설, 보호시설이 설치되어 있으며, 풍화등급은 심한풍화(HW) 정도이다. 상부자연사면 및 사면부는 식생은 전반적으로 보통~양호한 상태이고, 주요손상으로 표층유실부 임시보수, 심한풍화가 확인되었다. 상기손상부는 반복적 동결융해, 장기공용에 의한 열화 등의 복합적인 요인으로 현재 즉각적인 보수보다는 공용기간 증가에 따른 지표수유입 및 충전물유실 등의 추가손상 및 신규손상의 발생시 보강 등의 유지관리가 요구된다. 배수시설에 균열 및 토사퇴적이 조사되었으며 배수로의 내구성 확보 및 원활한 배수기능을 위해 정비가 필요하다. 사면보호/보강시설은 기능발휘에 큰 문제가 없는 양호한 상태로 조사되었다. |

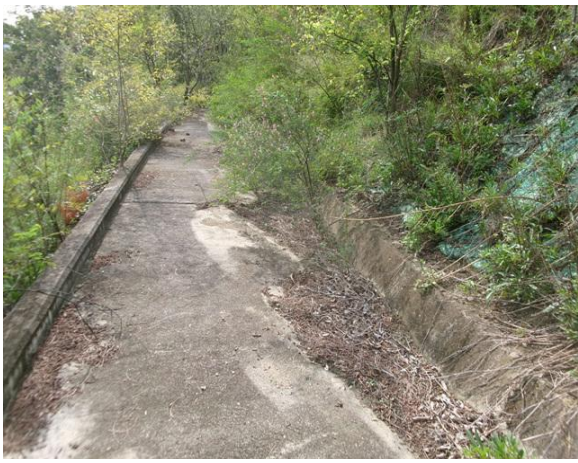
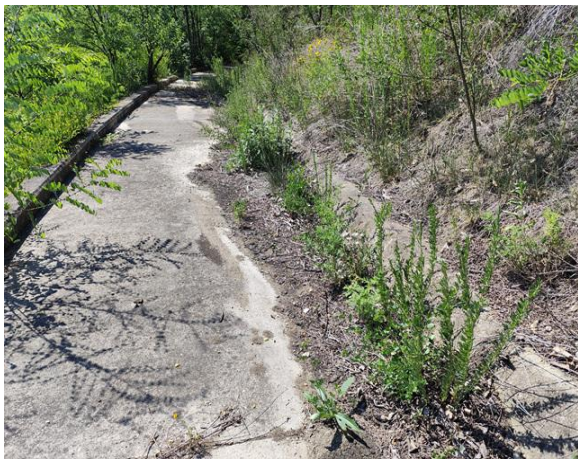
| 전차(2025년 하반기) | | 금차(2026년 상반기) | |
|---|---|---|---|
| 위 치 | STA 74.45k 1소단배수로 | 위 치 | STA 74.45k 1소단배수로 |

| 전차(2025년 하반기) | | 금차(2026년 상반기) | |
|---|---|---|---|
| 현 황 | 토사퇴적(A=10.0m×0.5m) | 현 황 | 토사퇴적(A=10.0m×0.5m) |

| 구 분 | 점검 결과 | 보수·보강 방안 |
|---|---|---|
| 배수시설 | 소단배수로 균열<br>소단배수로 토사퇴적<br>소단배수로 재료분리 | 주입보수<br>정비<br>단면보수 |

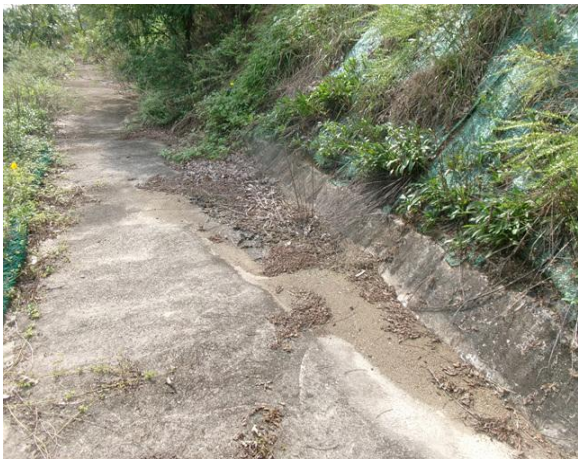
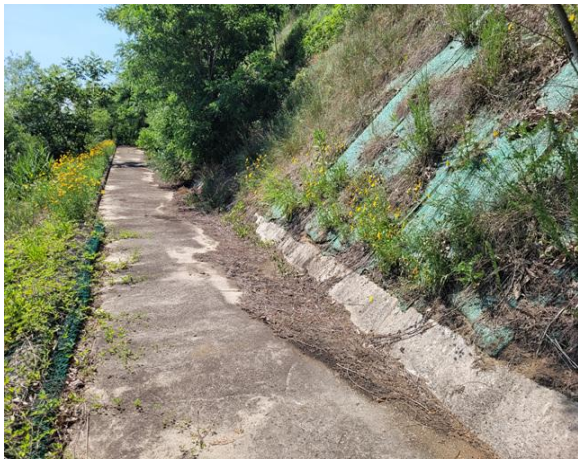
| 전차(2025년 하반기) | | 금차(2026년 상반기) | |
|---|---|---|---|
| 위 치 | STA 74.90k 1소단배수로 | 위 치 | STA 74.90k 1소단배수로 |

| 전차(2025년 하반기) | | 금차(2026년 상반기) | |
|---|---|---|---|
| 현 황 | 토사퇴적(V=90.0m×0.5m×0.1m) | 현 황 | 토사퇴적(V=90.0m×0.5m×0.1m) |

| 점검자 의견 | 영천절토 55 사면은 사면 전반에 걸쳐 식생공, 배수시설, 보호시설이 설치되어 있으며, 풍화등급은 보통풍화(MW) ~ 심한풍화(HW) 정도이다. 상부자연사면 및 사면부는 식생은 전반적으로 보통~양호한 상태이고, 보통풍화(MW) ~ 심한풍화(HW) 구간은 공용기간 증가에 따른 지표수유입 및 충전물유실 등에 의해 손상이 발생할 수 있으므로, 주의관찰이 요망된다. 배수시설에 토사퇴적이 조사되었으며, 소단배수로 균열은 보수된 상태로 확인되었다. 배수로 손상은 내구성 확보 및 원활한 배수기능을 위해 정비가 필요하다. 사면보호/보강시설은 기능발휘에 큰 문제가 없는 양호한 상태로 조사되었다. |

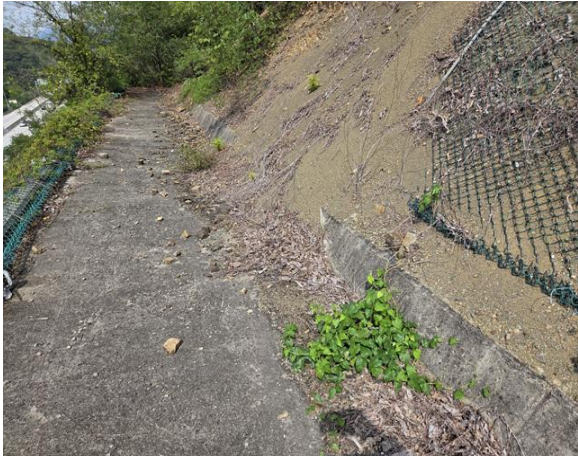
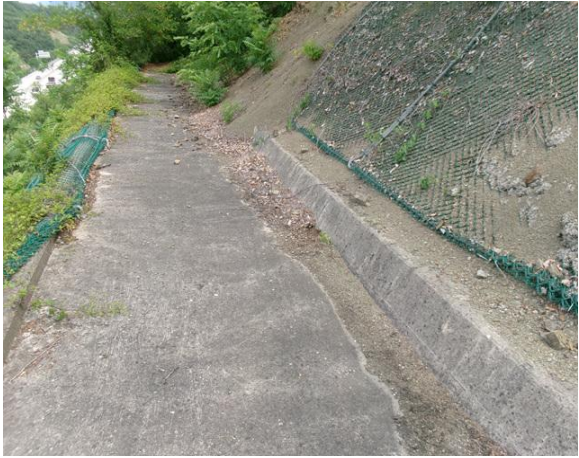
| 전차(2025년 하반기) | | 금차(2026년 상반기) | |
|---|---|---|---|
| 위 치 | STA 75.00k 소단배수로 | 위 치 | STA 75.00k 소단배수로 |

| 전차(2025년 하반기) | | 금차(2026년 상반기) | |
|---|---|---|---|
| 현 황 | 토사퇴적(V=20.0m×0.5m×0.1m) | 현 황 | 토사퇴적(V=20.0m×0.5m×0.1m) |

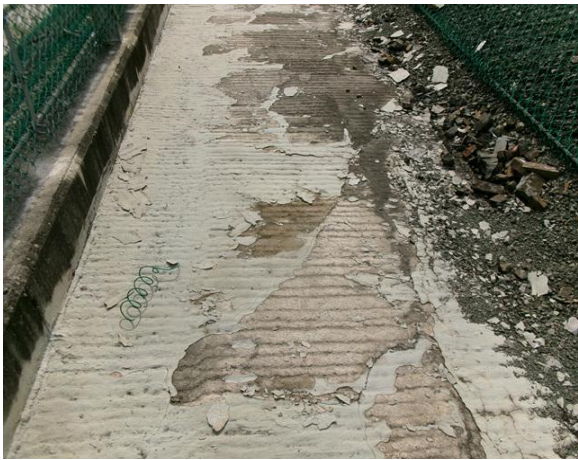
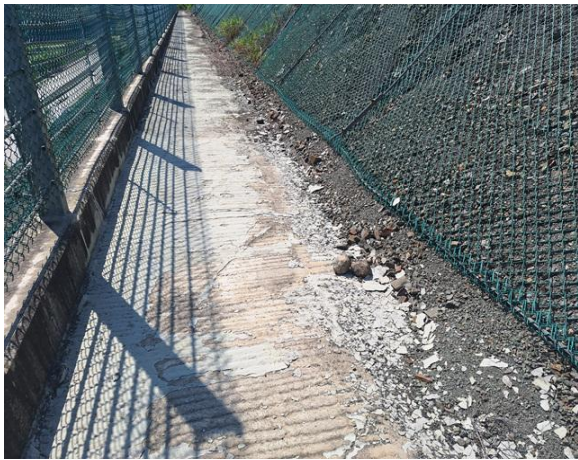
| 전차(2025년 하반기) | | 금차(2026년 상반기) | |
|---|---|---|---|
| 위 치 | STA 75.24k 소단배수로 | 위 치 | STA 75.24k 소단배수로 |

| 전차(2025년 하반기) | | 금차(2026년 상반기) | |
|---|---|---|---|
| 현 황 | 보수부 박락(A=2.0×20.0) | 현 황 | 보수부 박락(A=2.0×20.0) |

| 구 분 | 점검 결과 | 보수·보강 방안 |
|---|---|---|
| 배수시설 | 소단배수로 균열<br>소단배수로 체수<br>소단배수로 보수부 박락<br>산마루측구 재료분리<br>산마루측구 폐목적치 | 주입보수<br>지속관찰 후 조치<br>단면보수<br>단면보수<br>정비 |

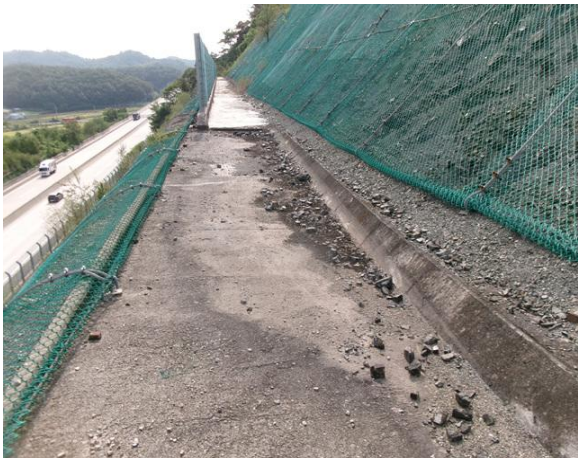
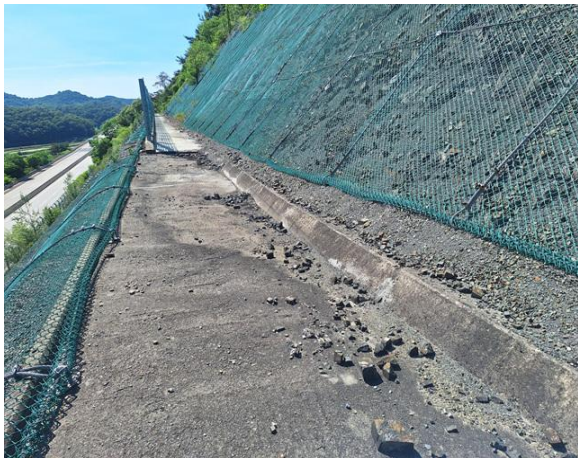
| 전차(2025년 하반기) | | 금차(2026년 상반기) | |
|---|---|---|---|
| 위 치 | STA 75.23k 소단배수로 | 위 치 | STA 75.23k 소단배수로 |

| 전차(2025년 하반기) | | 금차(2026년 상반기) | |
|---|---|---|---|
| 현 황 | 체수(L=20.0m) | 현 황 | 체수(L=20.0m) |

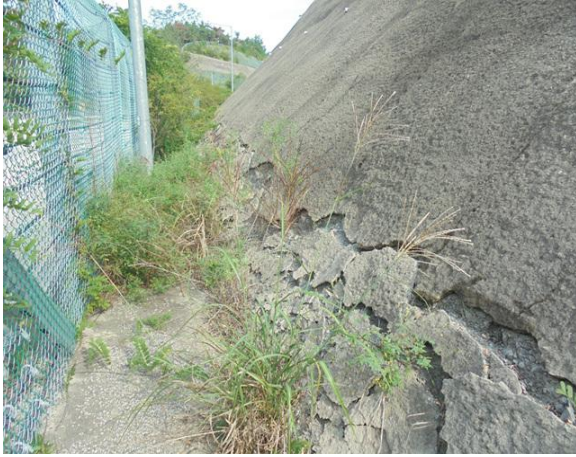
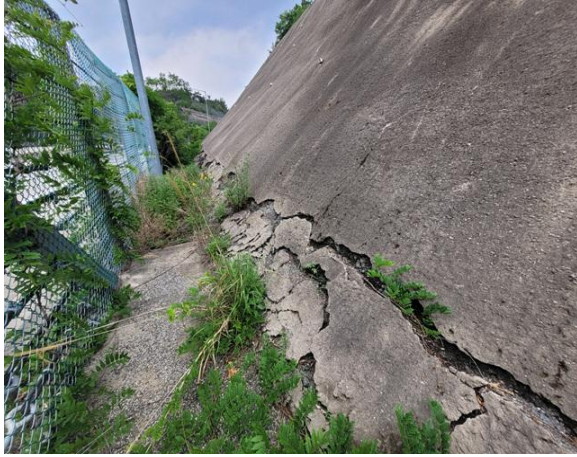
| 전차(2025년 하반기) | | 금차(2026년 상반기) | |
|---|---|---|---|
| 위 치 | STA 1.01k 1단 | 위 치 | STA 1.01k 1단 |

| 전차(2025년 하반기) | | 금차(2026년 상반기) | |
|---|---|---|---|
| 현 황 | 쑏크리트파손(A=250.0m×1.0m) | 현 황 | 쑏크리트파손(A=250.0m×1.0m) |

| 점검자 의견 | 영천절토 58 사면은 사면 전반에 걸쳐 식생공, 배수시설, 보호시설이 설치되어 있으며, 풍화등급은 보통풍화(MW) ~ 심한풍화(HW) 정도이다. 상부자연사면 계곡부는 1개소가 확인되었고, 상단에 관목류가 서식하고 있는 상태이다. 사면부 보통풍화(MW) ~ 심한풍화(HW)는 낙석방지망 및 낙석방지울타리 설치로 위험성은 낮으나, 공용기간 증가에 따른 지표수 유입 및 반복적 동결융해작용으로 인해 충전물 유실 등의 손상이 발생할 수 있으므로, 주기적인 주의관찰이 요망된다. 배수시설에 균열이 일부 조사되었으며, 파손은 보수된 상태로 확인되었다. 배수기능에 큰 문제는 없는 상태로, 주입보수를 실시하는 유지관리가 필요하다. 사면보호/보강시설은 기능발휘에 큰 문제가 없는 양호한 상태로 조사되었으나 슛크리트에 발생한 파손에 대해서는 주의관찰을 실시하는 유지관리가 필요하다. |

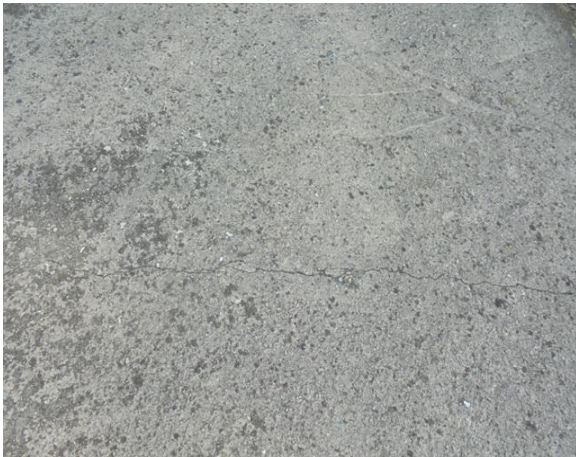
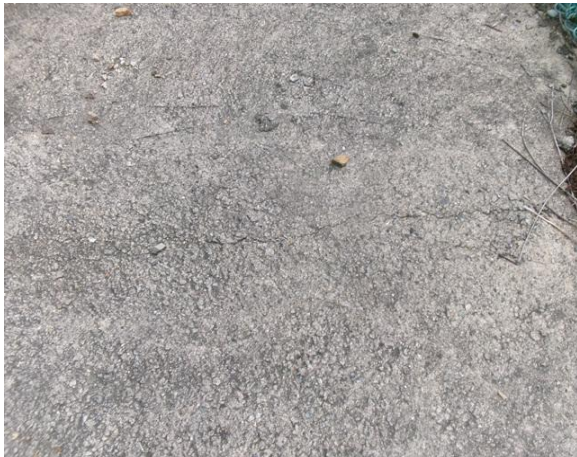
| 전차(2025년 하반기) | | 금차(2026년 상반기) | |
|---|---|---|---|
| 위 치 | STA 1.22k 1소단배수로 | 위 치 | STA 1.22k 1소단배수로 |

| 전차(2025년 하반기) | | 금차(2026년 상반기) | |
|---|---|---|---|
| 현 황 | 균열(L=2.0m) | 현 황 | 균열(L=2.0m) |

| 구 분 | 점검 결과 | 보수·보강 방안 |
|---|---|---|
| 배수시설 | 소단배수로 균열<br>소단배수로 망상균열<br>산마루측구 균열 | 주입보수<br>표면보수<br>주입보수 |

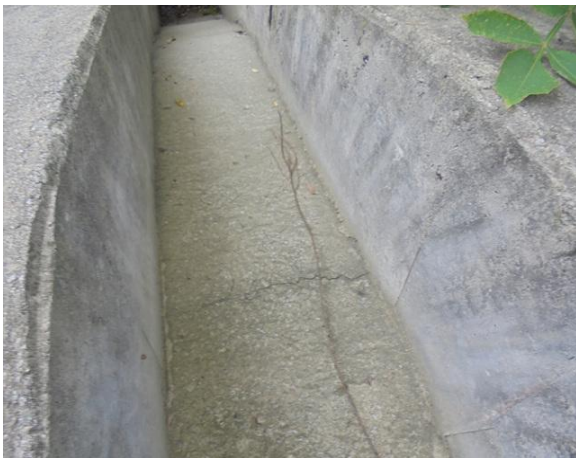
| 전차(2025년 하반기) | | 금차(2026년 상반기) | |
|---|---|---|---|
| 위 치 | STA 1.32k 산마루측구 | 위 치 | STA 1.32k 산마루측구 |

| 전차(2025년 하반기) | | 금차(2026년 상반기) | |
|---|---|---|---|
| 현 황 | 균열(L=1.5m) | 현 황 | 균열(L=1.5m) |

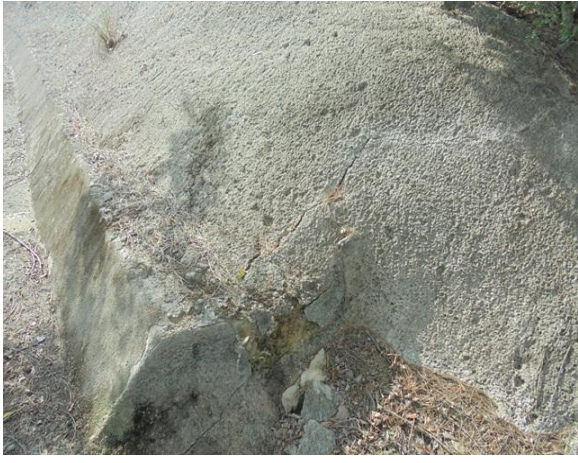
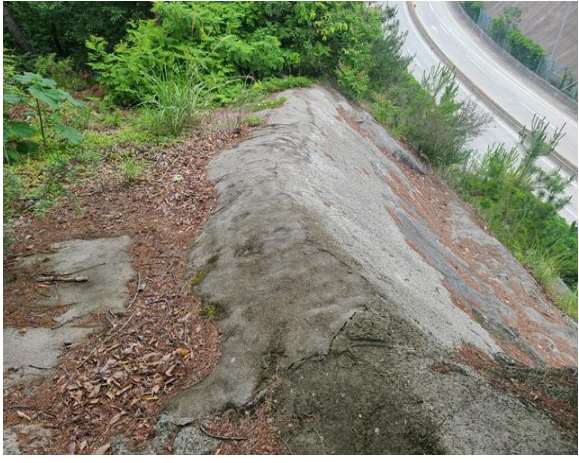
| 전차(2025년 하반기) | | 금차(2026년 상반기) | |
|---|---|---|---|
| 위 치 | STA 0.95k 2단 | 위 치 | STA 0.95k 2단 |

| 전차(2025년 하반기) | | 금차(2026년 상반기) | |
|---|---|---|---|
| 현 황 | 쫓크리트 파손(A=0.1m×0.2m) | 현 황 | 쫓크리트 파손(A=0.1m×0.2m) |

| 점검자 의견 | 영천절토 59 사면은 사면 전반에 걸쳐 식생공, 배수시설, 보호시설이 설치되어 있으며, 풍화등급은 보통풍화(MW) ~ 심한풍화(HW) 정도이다. 기 발생한 심한풍화구간 0.950k 충전물유실의 경우 현재 슛크리트 보호공으로 보수된 것이 확인되었고 현재 상태는 양호한 것으로 확인 조사되었다. 하단 심한풍화의 경우 공용기간 증가에 따른 지표수유입 및 충전물유실 등의 손상이 발생할 수 있으므로, 주의관찰이 요망된다. 배수시설에 기 손상인 균열, 토사퇴적이 조사되었고, 배수시설은 배수기능에는 문제가 없으나, 배수로의 내구성 확보를 위해 균열보수, 정비가 필요하다. 사면보호/보강시설은 기능발휘에 큰 문제가 없는 양호한 상태로 조사되었으나, 시공 미흡에 의한 슛크리트 파손이 확인되었고, 슛크리트 재시공 등의 단면보수가 필요할 것으로 사료된다. |

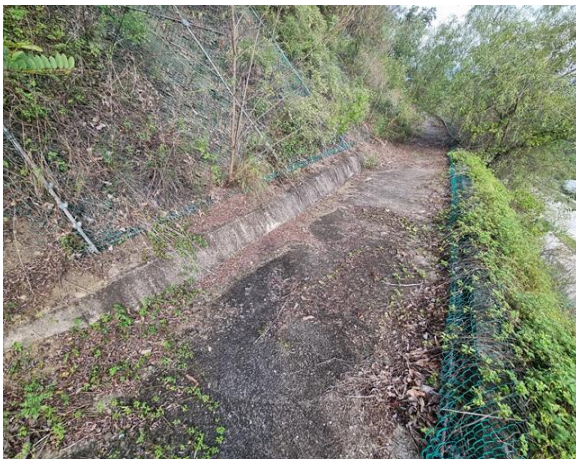
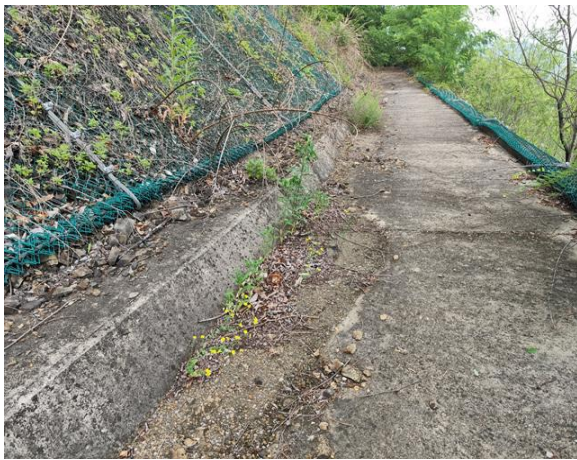
| 전차(2025년 하반기) | | 금차(2026년 상반기) | |
|---|---|---|---|
| 위 치 | STA 0.17k 소단배수로 | 위 치 | STA 0.17k 소단배수로 |

| 전차(2025년 하반기) | | 금차(2026년 상반기) | |
|---|---|---|---|
| 현 황 | 토사 및 낙석퇴적(L=40.0m) | 현 황 | 토사 및 낙석퇴적(L=40.0m) |

| 구 분 | 점검 결과 | 보수·보강 방안 |
|---|---|---|
| 배수시설 | 소단배수로 토사퇴적<br>산마루측구 균열 | 정비<br>주입보수 |

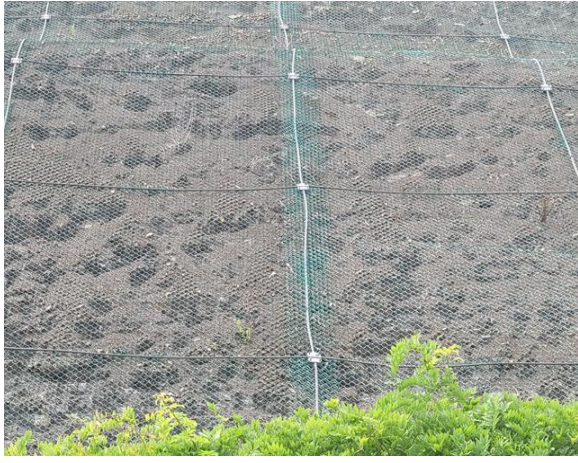
| 위 치 | 자연사면 | 위 치 | R-D 0.41k 1~2단 |

| 현 황 | 전경 | 현 황 | 충진물 유실(A=1.0m×13.0m) |

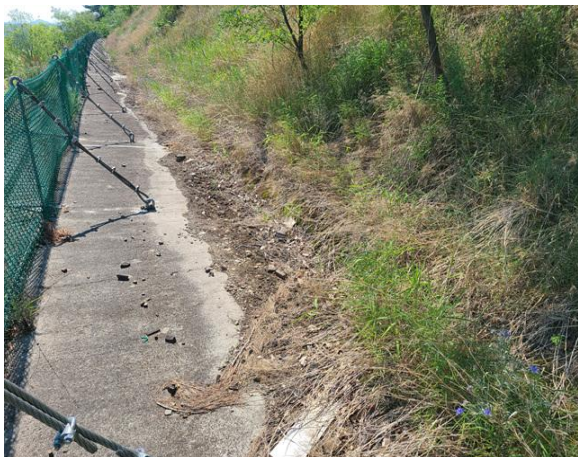
| 전차(2025년 하반기) | | 금차(2026년 상반기) | |
|---|---|---|---|
| 위 치 | STA 77.64k 1소단배수로 | 위 치 | STA 77.64k 1소단배수로 |

| 전차(2025년 하반기) | | 금차(2026년 상반기) | |
|---|---|---|---|
| 현 황 | 토사퇴적(V=100m×0.4m×0.05m) | 현 황 | 토사퇴적(V=100m×0.4m×0.05m) |

| 구 분 | 점검 결과 | 보수·보강 방안 |
|---|---|---|
| 배수시설 | 소단배수로 균열<br>소단배수로 토사퇴적 | 주입보수<br>정비 |

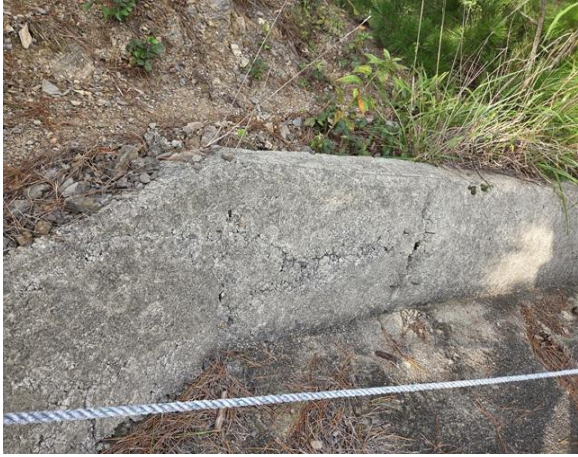
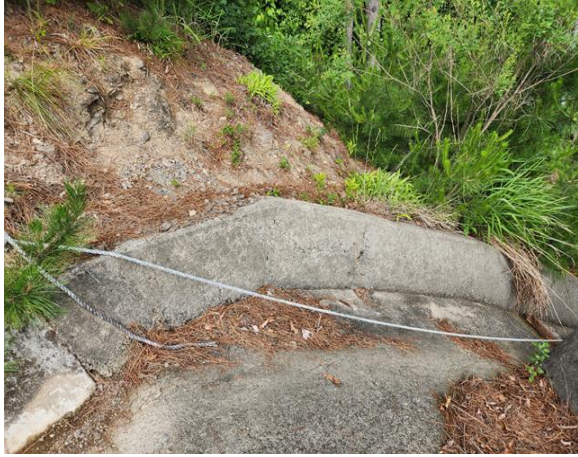
| 전차(2025년 하반기) | | 금차(2026년 상반기) | |
|---|---|---|---|
| 위 치 | STA 89.53k 산마루측구 | 위 치 | STA 89.53k 산마루측구 |

| 전차(2025년 하반기) | | 금차(2026년 상반기) | |
|---|---|---|---|
| 현 황 | 재료분리(A=1.0m×0.5m) | 현 황 | 재료분리(A=1.0m×0.5m) |

| 점검자 의견 | <p>영천절토 63 사면은 사면 전반에 걸쳐 배수시설, 보호시설이 설치되어 있으며, 풍화등급은 약한풍화(SW) ~ 심한풍화(HW) 정도이다. 계곡부는 2개소가 확인되었다. 사면부 심한풍화 구간은 지표수유입 및 반복적인 동결융해작용으로 인해 진전의 될 수 있으므로, 지속적인 관찰이 요망된다. 배수시설에 균열 및 토사퇴적, 재료분리가 조사되었다, 배수시설 손상부는 배수기능 확보를 위해 토사퇴적은 청소 등의 정비가 균열 및 재료분리 구간은 균열보수, 단면보수 등의 유지관리가 필요한 상황이다. 사면보호/보강시설은 기능발휘에 큰 문제가 없는 양호한 상태로 조사되었다.</p> |

| 구 분 | 점검 결과 | 보수·보강 방안 |
|---|---|---|
| 배수시설 | 소단배수로 균열<br>소단배수로 토사퇴적<br>산마루측구 재료분리 | 주입보수<br>정비<br>단면보수 |

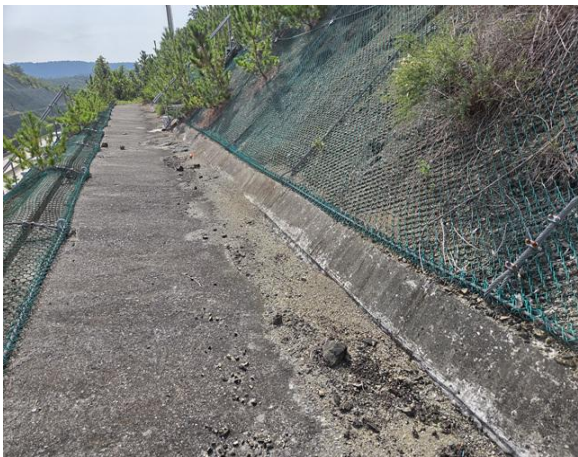
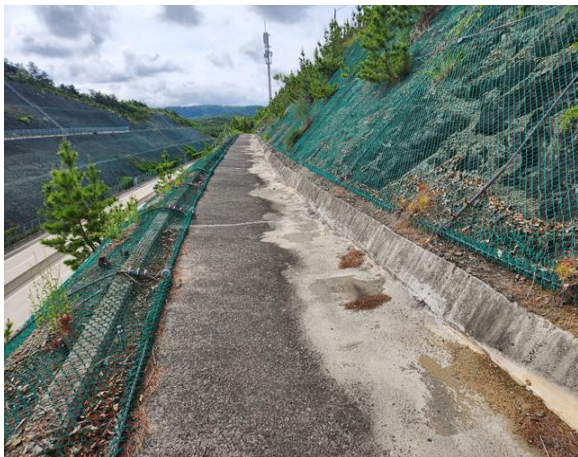
| 전차(2025년 하반기) | | 금차(2026년 상반기) | |
|---|---|---|---|
| 위 치 | STA 89.60k 1소단배수로 | 위 치 | STA 89.60k 1소단배수로 |

| 전차(2025년 하반기) | | 금차(2026년 상반기) | |
|---|---|---|---|
| 현 황 | 토사퇴적(L=60.0m) | 현 황 | 토사퇴적(L=60.0m) |

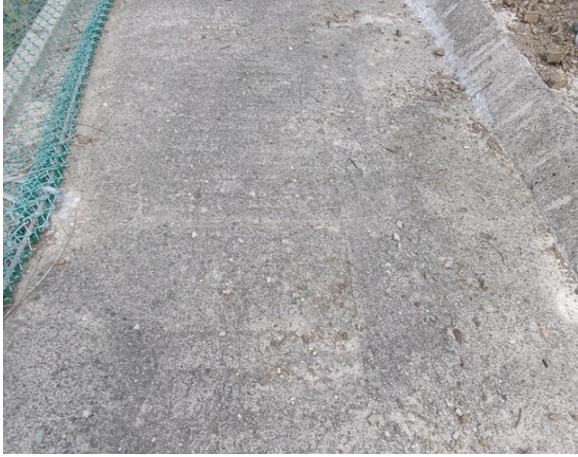
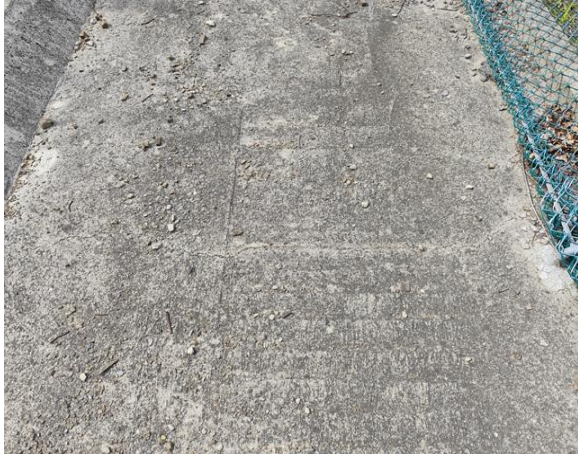
| 전차(2025년 하반기) | | 금차(2026년 상반기) | |
|---|---|---|---|
| 위 치 | STA 90.98 1소단배수로 | 위 치 | STA 90.98 1소단배수로 |

| 전차(2025년 하반기) | | 금차(2026년 상반기) | |
|---|---|---|---|
| 현 황 | 균열(L=2.5m) | 현 황 | 균열(L=2.5m) |

| 점검자 의견 | <p>상주절토 65 사면은사면 전반에 걸쳐 배수시설, 보호시설이 설치되어 있으며, 풍화등급은 약한풍화(SW) ~ 심한풍화(HW) 정도이다.</p> <p>상부자연사면 및 사면부는 손상이 없는 상태이나, 심한풍화구간은 공용기간 증가에 따른 지표수유입 및 반복적인 동결융해작용으로 충전물유실 등의 손상이 발생할 수 있으므로, 지속적인 주의관찰이 요망되며, 기 손상인 배수시설 균열은 원활한 배수기능을 위해 균열보수 등의 유지관리가 필요하고, 사면보호/보강시설은 기능발휘에 큰 문제가 없는 양호한 상태로 조사되었다.</p> |

| 구 분 | 점검 결과 | 보수·보강 방안 |
|---|---|---|
| 배수시설 | 소단배수로 균열<br>산마루측구 균열 | 주입보수<br>주입보수 |

| 구 분 | 손상 내용 | 단위 | 물량 | 개소 | 보수방안 | 비고 |
|---|---|---|---|---|---|---|
| 배수시설 | 소단배수로 균열 | m | 5.00 | 2 | 주입보수 | |

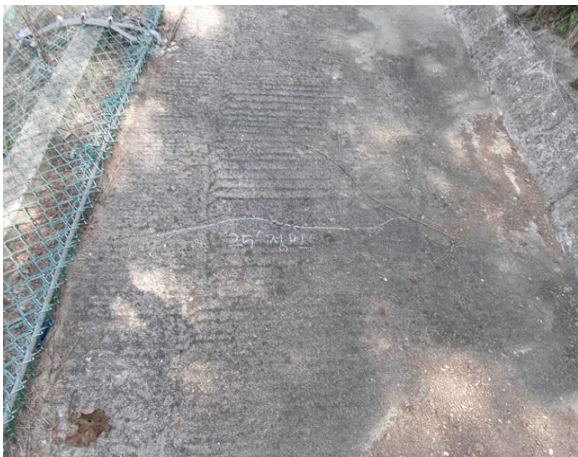
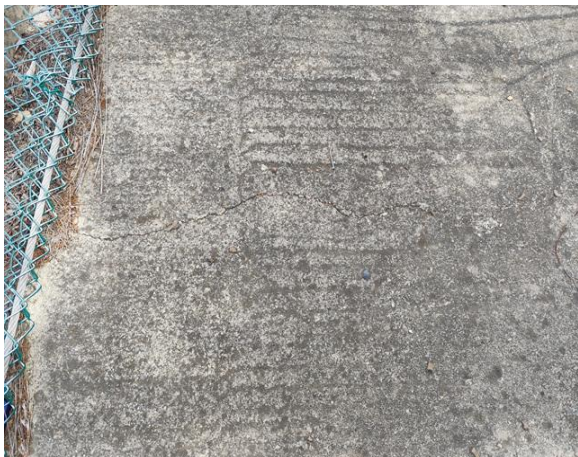
| 전차(2025년 하반기) | | 금차(2026년 상반기) | |
|---|---|---|---|
| 위 치 | STA 91.05k 1소단배수로 | 위 치 | STA 91.05k 1소단배수로 |

| 전차(2025년 하반기) | | 금차(2026년 상반기) | |
|---|---|---|---|
| 현 황 | 균열(L=2.5m) | 현 황 | 균열(L=2.5m) |

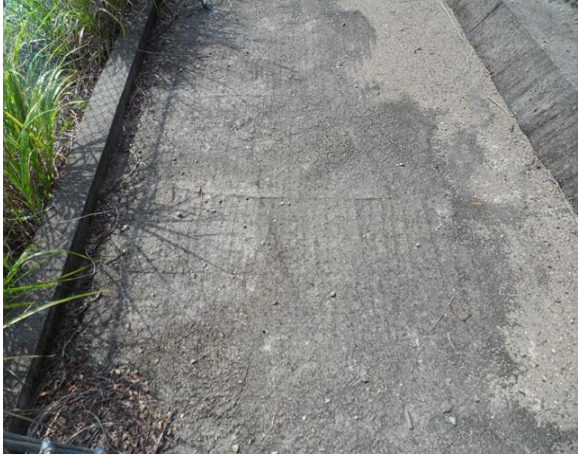
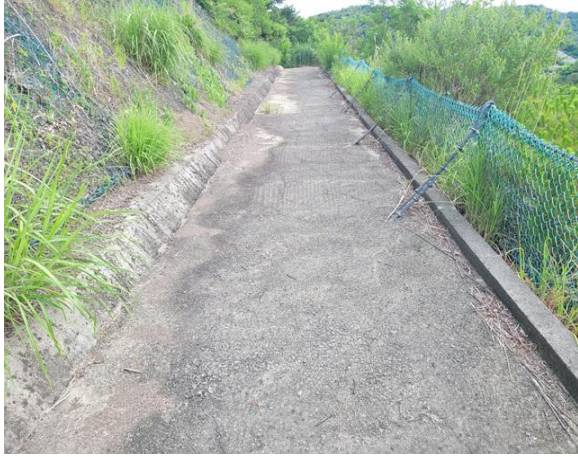
| 전차(2025년 하반기) | | 금차(2026년 상반기) | |
|---|---|---|---|
| 위 치 | STA 91.81~91.98k 1소단배수로 | 위 치 | STA 91.81~91.98k 1소단배수로 |

| 전차(2025년 하반기) | | 금차(2026년 상반기) | |
|---|---|---|---|
| 현 황 | 망상균열(A=200.0m×2.0m) | 현 황 | 망상균열(A=200.0m×2.0m) |

| 구 분 | 손상 내용 | 단위 | 물량 | 개소 | 보수방안 | 비고 |
|---|---|---|---|---|---|---|
| | 소단배수로 망상균열 | m <sup>2</sup> | 560.00 | 2 | 지속관찰 후 조치 | |

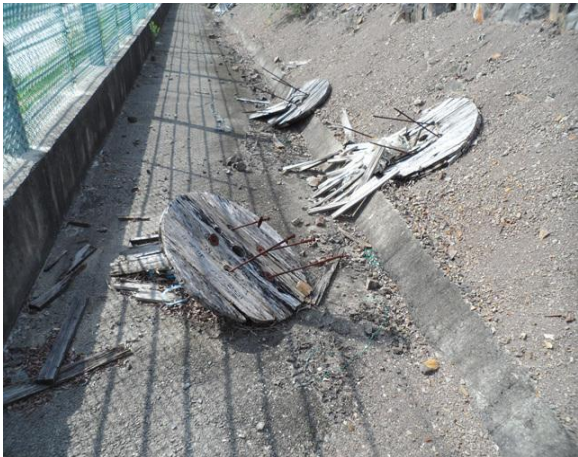
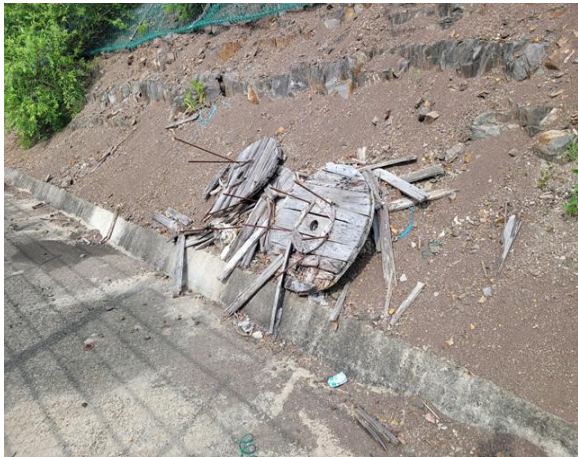
| 전차(2025년 하반기) | | 금차(2026년 상반기) | |
|---|---|---|---|
| 위 치 | STA 91.90k 1소단배수로 | 위 치 | STA 91.90k 1소단배수로 |

| 전차(2025년 하반기) | | 금차(2026년 상반기) | |
|---|---|---|---|
| 현 황 | 폐자재적치 | 현 황 | 폐자재적치 |

| 구 분 | 점검 결과 | 보수 · 보강 방안 |
|---|---|---|
| 배수시설 | 소단배수로 균열<br>소단배수로 망상균열<br>소단배수로 토사퇴적<br>소단배수로 폐자재적치 | 주입보수<br>지속관찰 후 조치<br>정비<br>정비 |

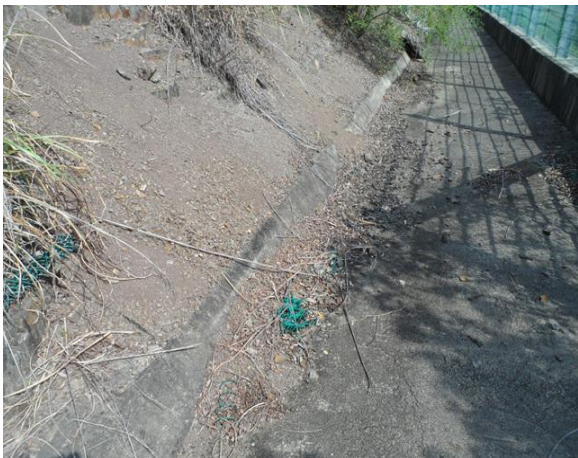
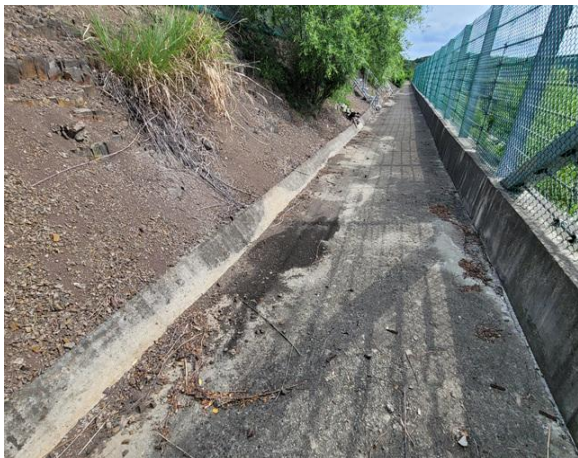
| 전차(2025년 하반기) | | 금차(2026년 상반기) | |
|---|---|---|---|
| 위 치 | STA 91.92k 1소단배수로 | 위 치 | STA 91.92k 1소단배수로 |

| 전차(2025년 하반기) | | 금차(2026년 상반기) | |
|---|---|---|---|
| 현 황 | 토사퇴적(L=20.0m) | 현 황 | 토사퇴적(L=20.0m) |
