상주영천고속도로 2024~2025년 시설물 안전점검 용역  
(2025년 하반기 정밀안전점검)

# 외 관 조 사 망 도

산호교

2025.12

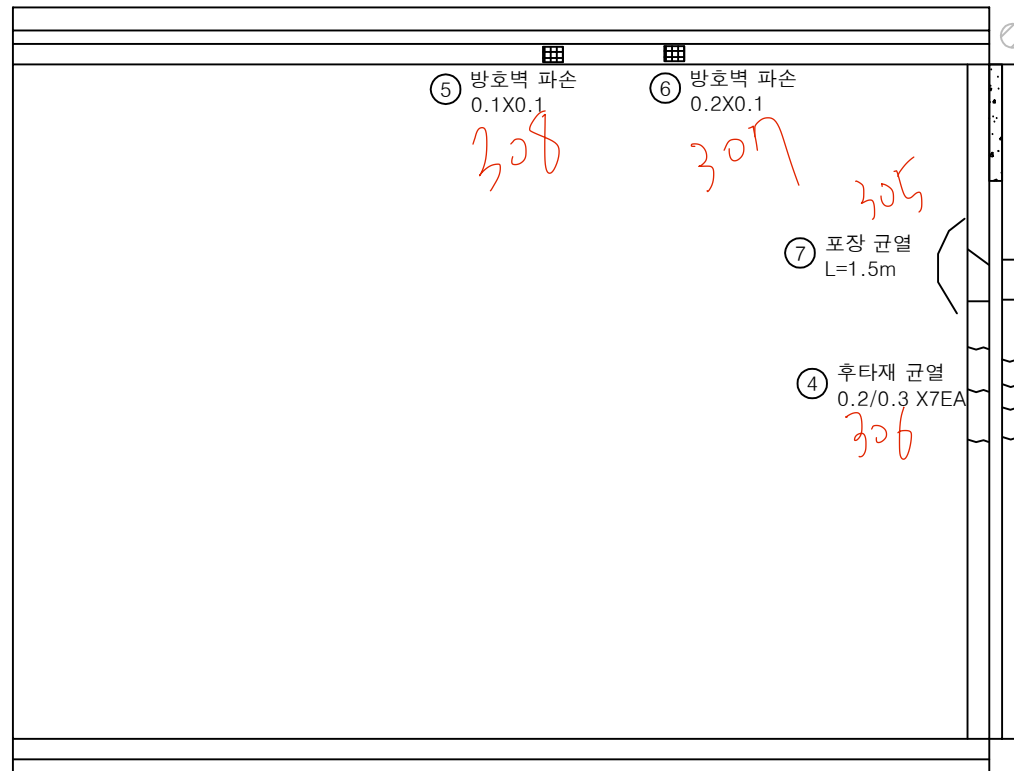
| 번호 | 구분 | 부재 | 손상내용 | 손상현황 | | | | | | 비고 |
|---|---|---|---|---|---|---|---|---|---|---|
| 7 | 25하 | 교면포장 | 포장 균열 | | 1.5 | | 1.50 | m | 1 | |

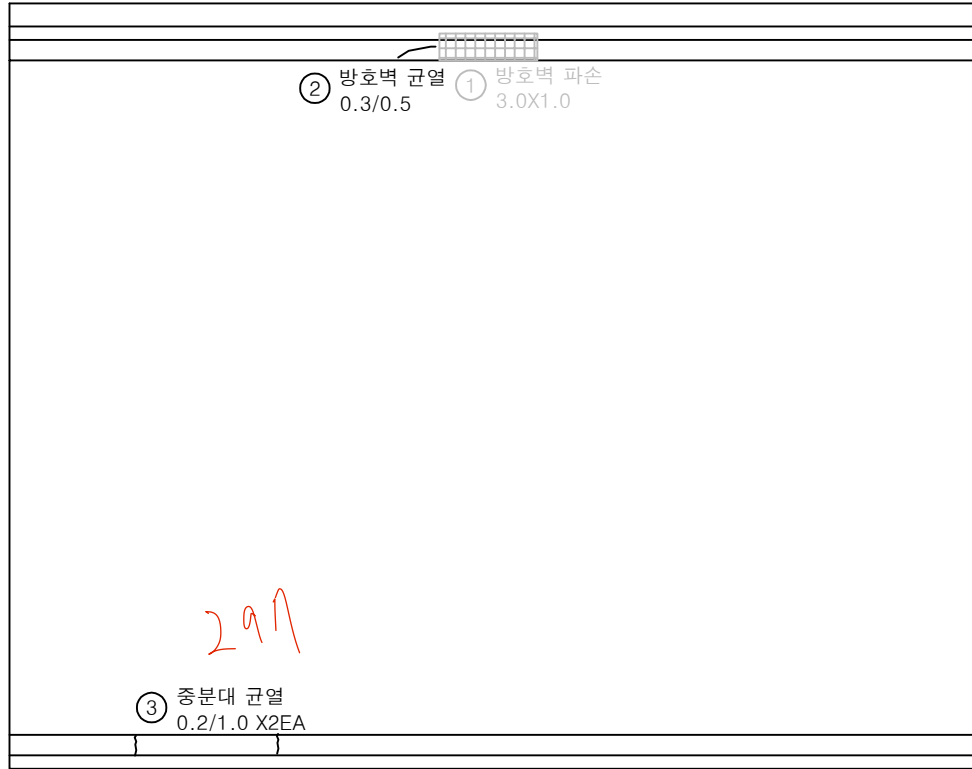
| 번호 | 구분 | 부재 | 손상내용 | 손상현황 | | | | | | 비고 |
|---|---|---|---|---|---|---|---|---|---|---|
| 2 | 25하 | 방호벽 | 방호벽 균열 | 0.3 | 0.5 | | 0.50 | m | 1 | |
| 3 | 25하 | 중분대 | 중분대 균열 | 0.2 | 1.0 | | 2.00 | m | 2 | |

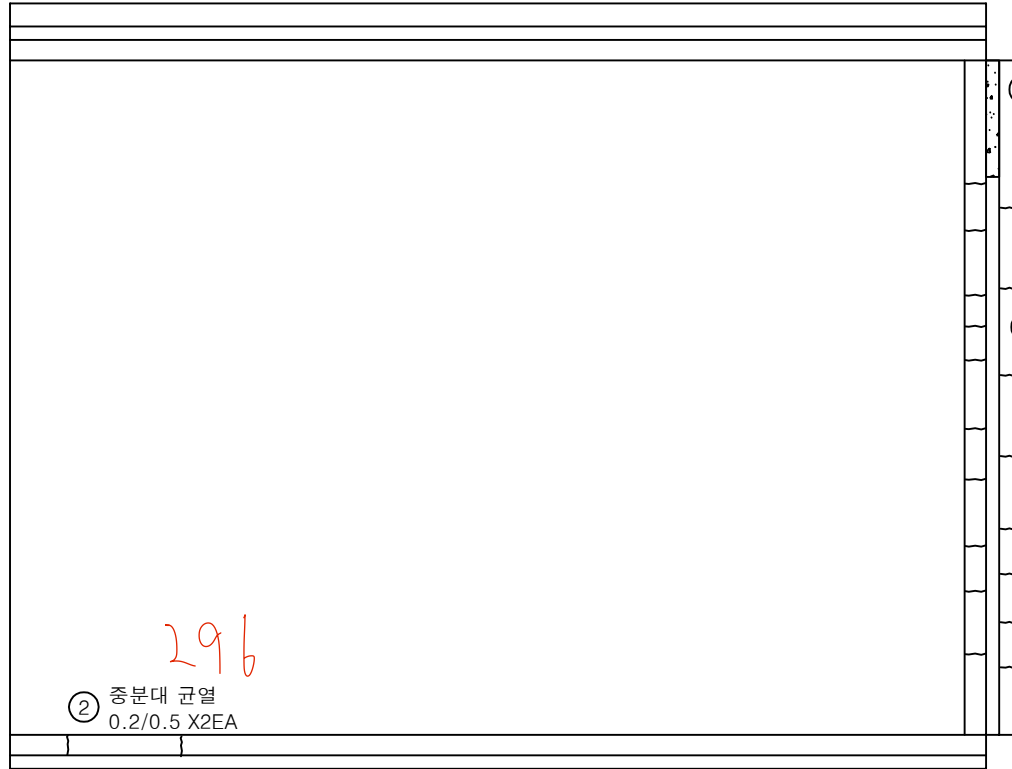
| 번호 | 구분 | 부재 | 손상내용 | 손상현황 | | | | | | 비고 |
|---|---|---|---|---|---|---|---|---|---|---|
| 2 | 25하 | 중분대 | 중분대 균열 | 0.2 | 0.5 | | 1.00 | m | 2 | |
| 3 | 25하 | 신속이음 | 후타재 균열 | 0.2 | 0.3 | | 5.40 | m | 18 | |

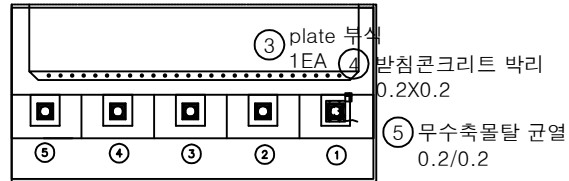
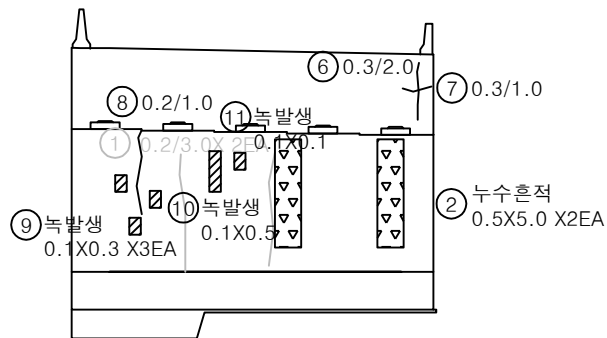
평면도

| 번호 | 구분 | 부재 | 손상내용 | 손상현황 | | | | | | 비고 |
|---|---|---|---|---|---|---|---|---|---|---|
| 1 | 19하 | 교대 | 균열(0.3mm미만) | 0.2 | 3.0 | | 8.00 | m | 2 | 22'상 보수 |
| 2 | 24상 | 교대 | 누수흔적 | | 0.5 | 5.0 | 5.00 | m <sup>2</sup> | 2 | |
| 3 | 25하 | 교량받침 | plate 부식 | | | | 1.00 | EA | 1 | |
| 5 | 25하 | 교량받침 | 무수축물탈 균열 | 0.2 | 0.2 | | 0.20 | m | 1 | |
| 6 | 25하 | 교대 | 균열(0.3mm이상) | 0.3 | 2.0 | | 2.00 | m | 1 | |
| 7 | 25하 | 교대 | 균열(0.3mm이상) | 0.3 | 1.0 | | 1.00 | m | 1 | |
| 8 | 25하 | 교대 | 균열(0.3mm미만) | 0.2 | 1.0 | | 1.00 | m | 1 | |

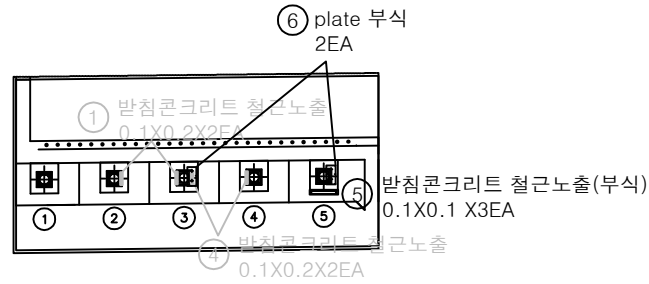
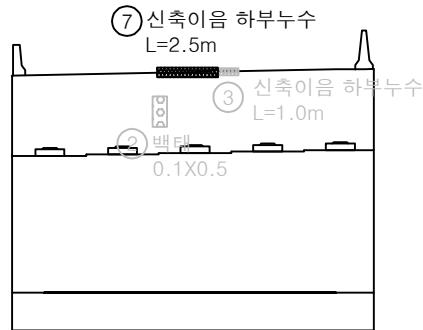
평면도

| 번호 | 구분 | 부재 | 손상내용 | 손상현황 | | | | | | 비고 |
|---|---|---|---|---|---|---|---|---|---|---|
| 3 | 20하 | 신축이음 | 신축이음 하부누수 | | 1.0 | | 1.00 | m | 1 | 22'상 보수 |
| 5 | 23하 | 교량받침 | 받침콘크리트 철근노출(부식) | | 0.1 | 0.1 | 0.03 | m <sup>2</sup> | 3 | |
| 6 | 25상 | 교량받침 | plate 부식 | | | | 2.00 | EA | 2 | |
| 7 | 25하 | 신축이음 | 신축이음 하부누수 | | 2.5 | | 2.50 | m | 1 | |

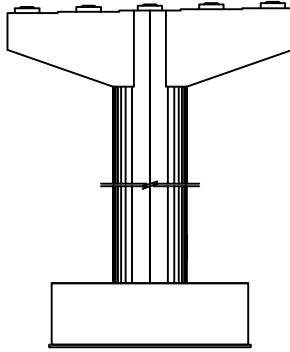
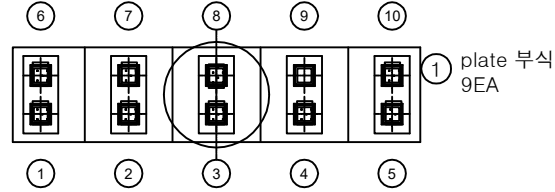
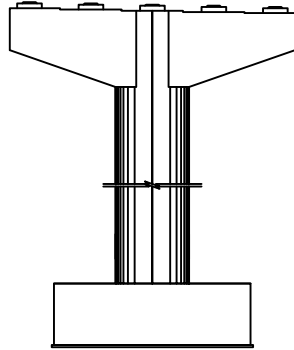
정면

| 번호 | 구분 | 부재 | 손상내용 | 손상현황 | | | | | | 비고 |
|---|---|---|---|---|---|---|---|---|---|---|
| 1 | 19하 | 교량받침 | plate 부식 | | | | 9.00 | EA | 9 | |

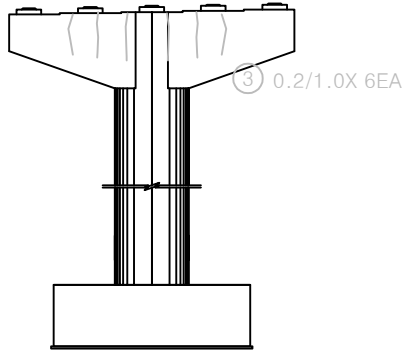
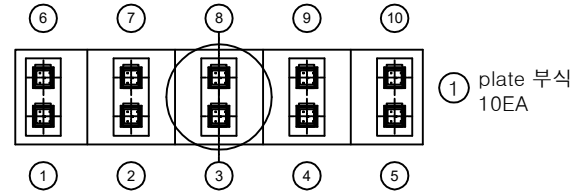
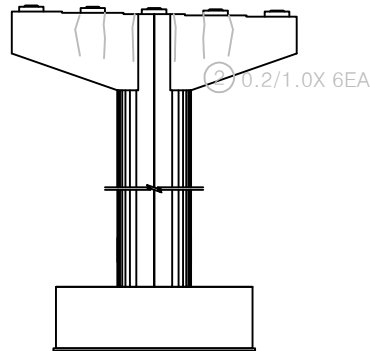
정면

| 번호 | 구분 | 부재 | 손상내용 | 손상현황 | | | | | | 비고 |
|---|---|---|---|---|---|---|---|---|---|---|
| 1 | 19하 | 교량받침 | plate 부식 | | | | 10.00 | EA | 10 | |
| 2 | 19하 | 교각 | 균열(0.3mm미만) | 0.2 | 1.0 | | 6.00 | m | 6 | 22'상 보수 |
| 3 | 19하 | 교각 | 균열(0.3mm미만) | 0.2 | 1.0 | | 6.00 | m | 6 | 22'상 보수 |

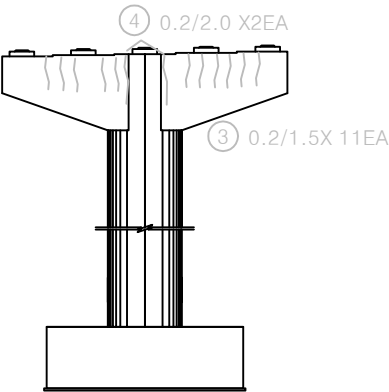
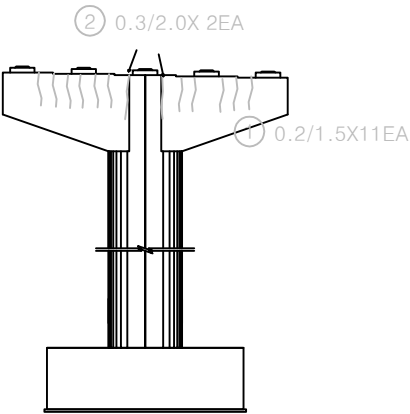
정면

| 번호 | 구분 | 부재 | 손상내용 | 손상현황 | | | | | | 비고 |
|---|---|---|---|---|---|---|---|---|---|---|
| 1 | 19하 | 교각 | 균열(0.3mm미만) | 0.2 | 1.5 | | 16.50 | m | 11 | 22'상 보수 |
| 2 | 19하 | 교각 | 균열(0.3mm이상) | 0.3 | 2.0 | | 4.00 | m | 2 | 21'상 보수 |
| 3 | 92하 | 교각 | 균열(0.3mm미만) | 0.2 | 1.5 | | 16.50 | m | 11 | 22'상 보수 |
| 4 | 21하 | 교각 | 균열(0.3mm미만) | 0.2 | 2.0 | | 4.00 | m | 2 | 22'상 보수 |

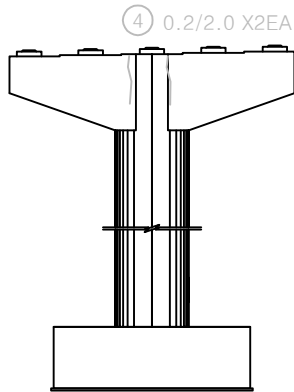
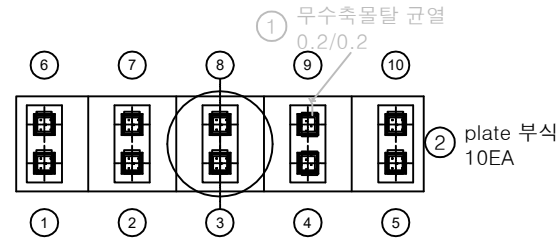
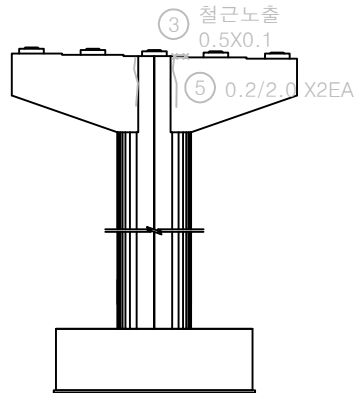
정면

| 번호 | 구분 | 부재 | 손상내용 | 손상현황 | | | | | | 비고 |
|---|---|---|---|---|---|---|---|---|---|---|
| 1 | 19하 | 교량발침 | 무수축물탈 균열 | 0.2 | 0.2 | | 0.20 | m | 1 | 23'상 보수 |
| 2 | 19하 | 교량발침 | plate 부식 | | | | 10.00 | EA | 10 | |
| 4 | 21하 | 교각 | 균열(0.3mm미만) | 0.2 | 2.0 | | 4.00 | m | 2 | 22'상 보수 |
| 5 | 21하 | 교각 | 균열(0.3mm미만) | 0.2 | 2.0 | | 4.00 | m | 2 | 22'상 보수 |

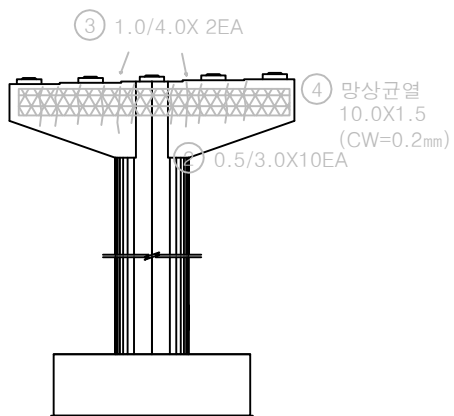
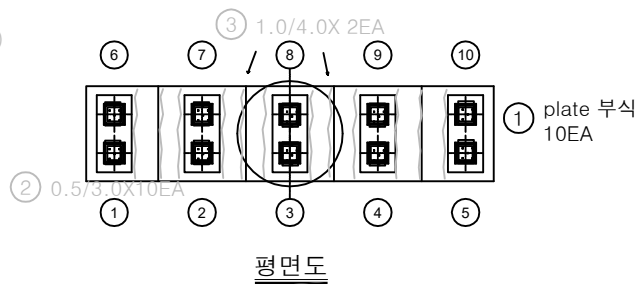
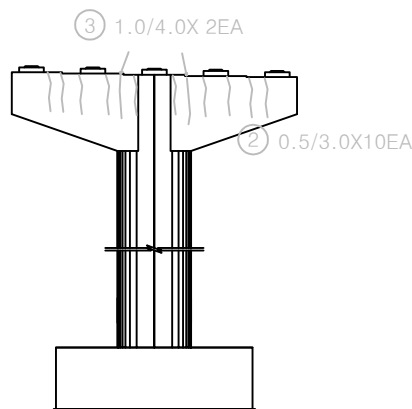
정면

| 번호 | 구분 | 부재 | 손상내용 | 손상현황 | | | | | | 비고 |
|---|---|---|---|---|---|---|---|---|---|---|
| 1 | 19하 | 교량받침 | plate 부식 | | | | 10.00 | EA | 10 | |
| 2 | 19하 | 교각 | 균열(0.5mm이상) | 0.5 | 3.0 | | 30.00 | m | 10 | 21'상 보수 |
| 3 | 9하 | 교각 | 균열(1.0mm이상) | 1.0 | 4.0 | | 8.00 | m | 2 | 21'상 보수 |

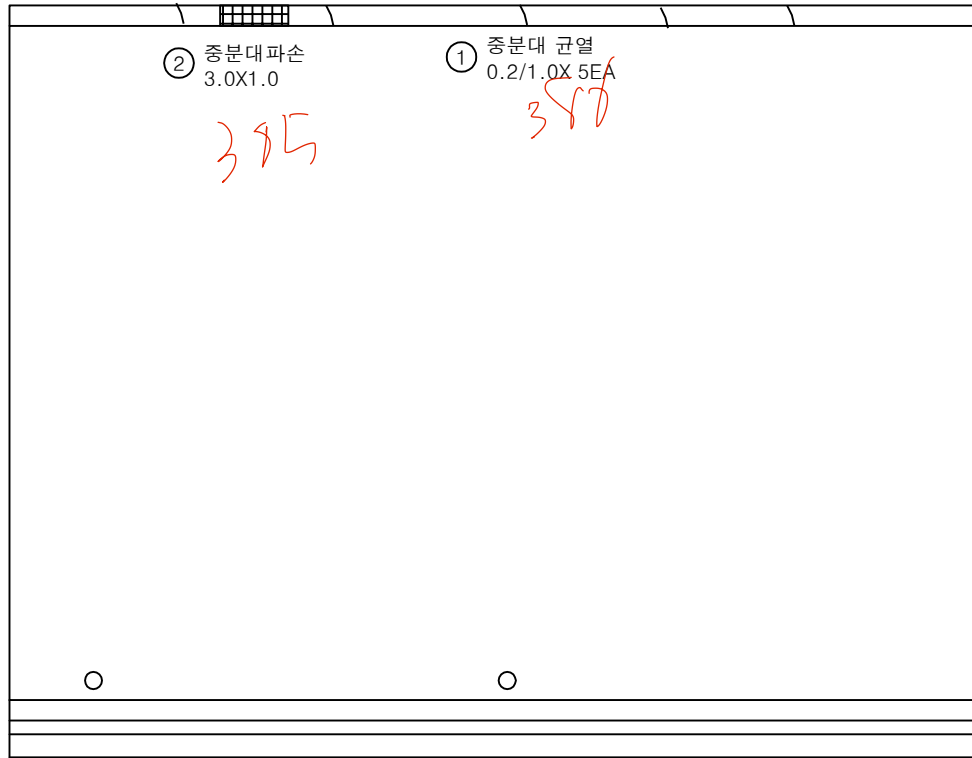
P3

| 번호 | 구분 | 부재 | 손상내용 | 손상현황 | | | | | | 비고 |
|---|---|---|---|---|---|---|---|---|---|---|
| 1 | 19하 | 중분대 | 중분대 균열 | 0.2 | 1.0 | | 5.00 | m | 5 | |

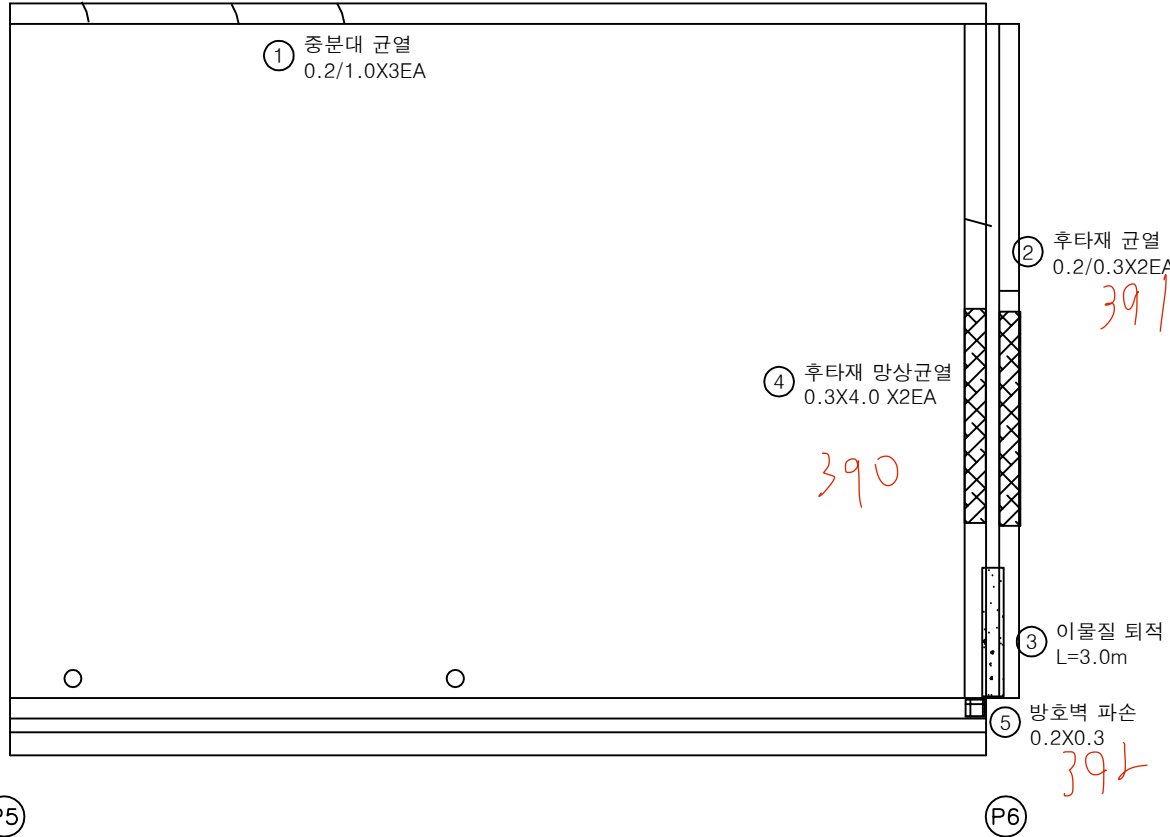
영천방향

| 번호 | 구분 | 부재 | 손상내용 | 손상현황 | | | | | | 비고 |
|---|---|---|---|---|---|---|---|---|---|---|
| 1 | 19하 | 중분대 | 중분대 균열 | 0.2 | 1.0 | | 3.00 | m | 3 | |
| 2 | 19하 | 신축이음 | 후타재 균열 | 0.2 | 0.3 | | 0.60 | m | 2 | 손상감소 |
| 4 | 25하 | 신축이음 | 후타재 망상균열 | 0.2 | 0.3 | 4.0 | 2.40 | m <sup>2</sup> | 2 | |

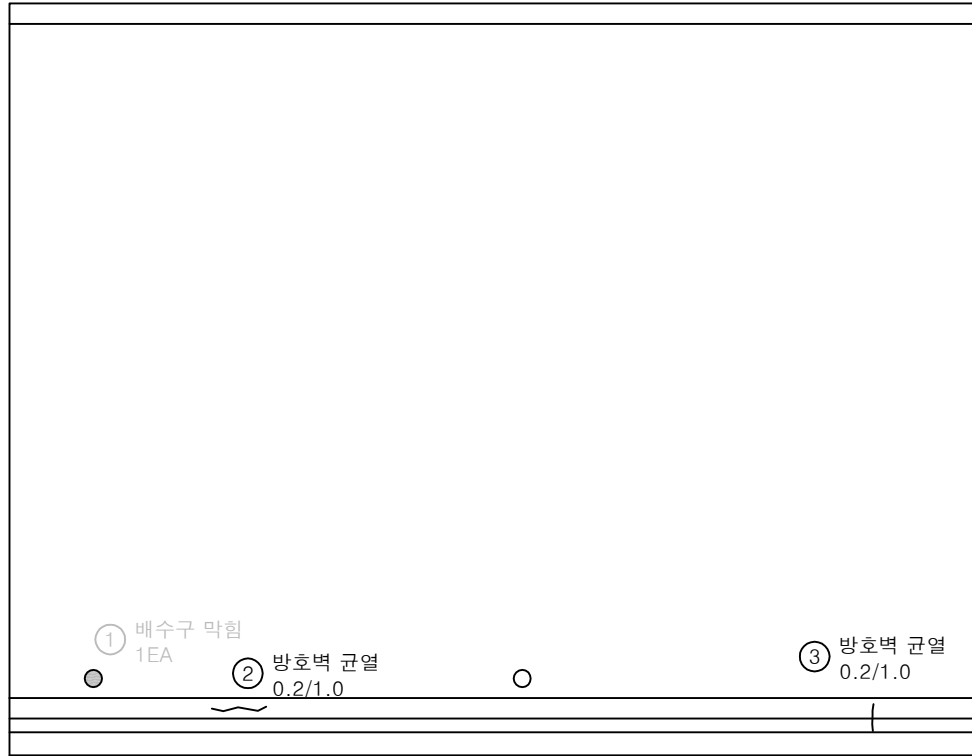
P7

| 번호 | 구분 | 부재 | 손상내용 | 손상현황 | | | | | | 비고 |
|---|---|---|---|---|---|---|---|---|---|---|
| 2 | 25하 | 방호벽 | 방호벽 균열 | 0.2 | 1.0 | | 1.00 | m | 1 | |
| 3 | 25하 | 방호벽 | 방호벽 균열 | 0.2 | 1.0 | | 1.00 | m | 1 | |

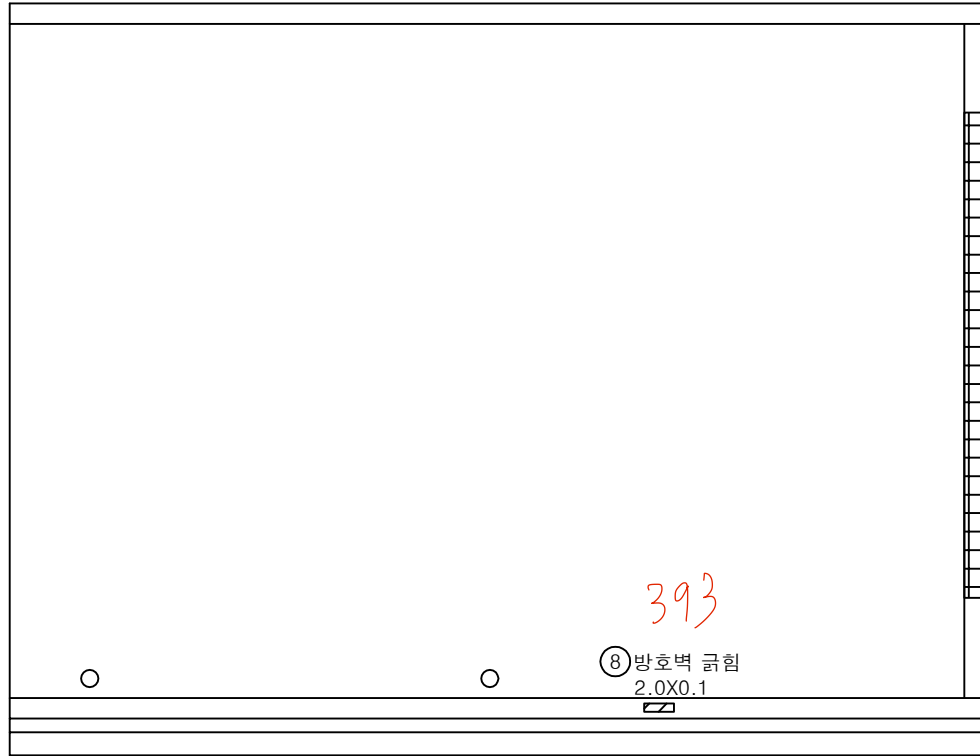
P8

| 번호 | 구분 | 부재 | 손상내용 | 손상현황 | | | | | | 비고 |
|---|---|---|---|---|---|---|---|---|---|---|
| 1 | 19하 | 신축이음 | 후타재 표면박리 | | 0.5 | 8.0 | 8.00 | m <sup>2</sup> | 2 | 손상변경 |
| 8 | 25하 | 방호벽 | 방호벽 균열 | | 2.0 | 0.1 | 0.20 | m <sup>2</sup> | 1 | |

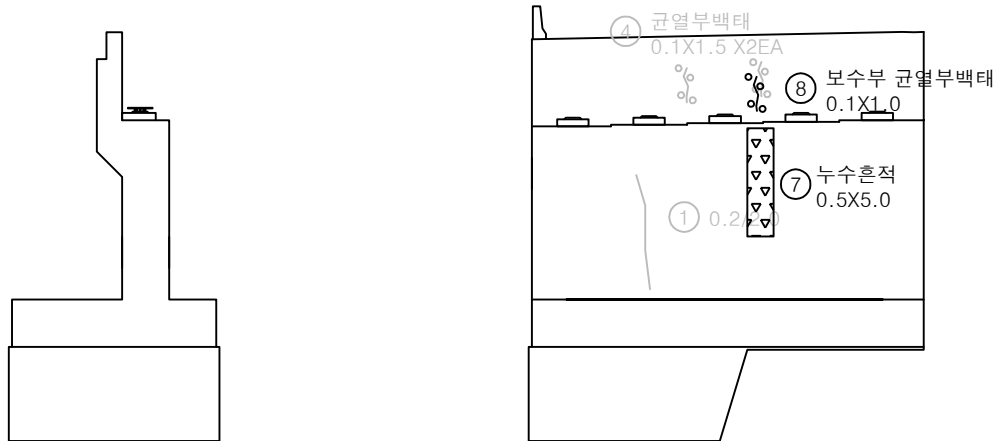
평면도

| 번호 | 구분 | 부재 | 손상내용 | 손상현황 | | | | | | 비고 |
|---|---|---|---|---|---|---|---|---|---|---|
| 1 | 19하 | 교대 | 누수흔적 | | 0.5 | 5.0 | 2.50 | m <sup>2</sup> | 1 | 23'영 보수 |
| 2 | 19하 | 교량받침 | 무수축몰탈 균열 | 0.2 | 0.2 | | 0.20 | m | 1 | 22'영 보수 |
| 4 | 21하 | 교대 | 누수흔적 | | 0.5 | 1.0 | 0.50 | m <sup>2</sup> | 1 | |
| 5 | 23하 | 교량받침 | plate 부식 | | | | 1.00 | EA | 1 | |
| 6 | 25상 | 교량받침 | plate 부식 | | | | 4.00 | EA | 4 | |
| 7 | 25하 | 교량받침 | 발침콘크리트 균열 | 0.3 | 0.5 | | 0.50 | m | 1 | |
| 8 | 25하 | 교대 | 균열(0.3mm미만) | 0.2 | 2.0 | | 2.00 | m | 1 | |
| 9 | 25하 | 신축이음 | 신축이음 하부누수 | | 2.5 | | 2.50 | m | 1 | |

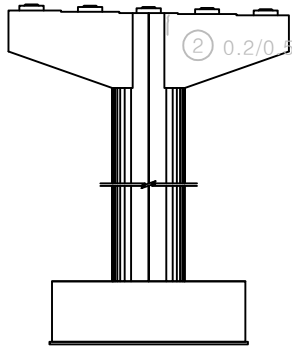
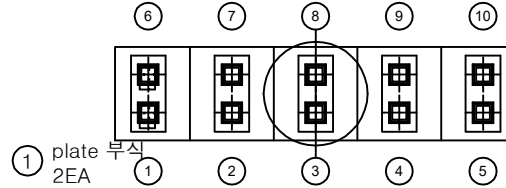
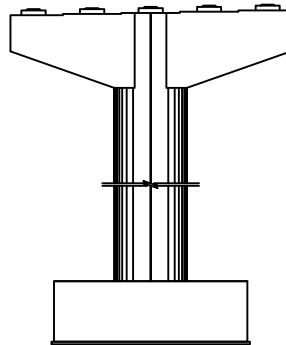
| 번호 | 구분 | 부재 | 손상내용 | 손상현황 | | | | | | 비고 |
|---|---|---|---|---|---|---|---|---|---|---|
| 1 | 19하 | 교량받침 | plate 부식 | | | | 2.00 | EA | 2 | |
| 2 | 21하 | 교각 | 균열(0.3mm미만) | 0.2 | 0.5 | | 0.50 | m | 1 | 22상 보수 |

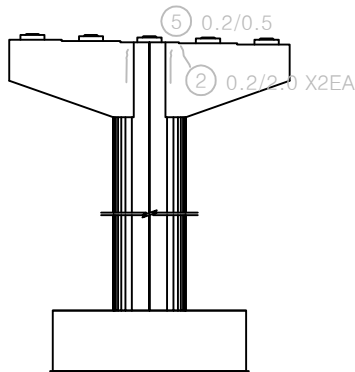
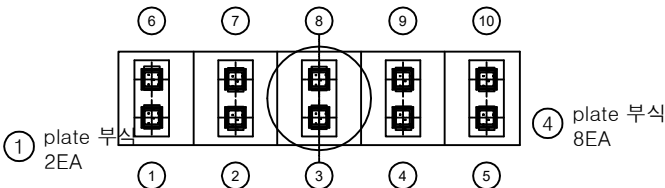
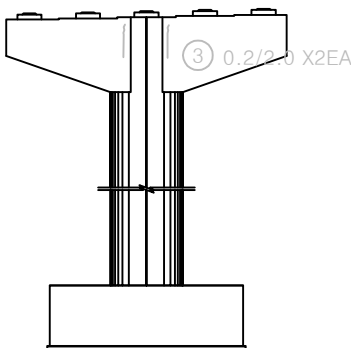
| 번호 | 구분 | 부재 | 손상내용 | 손상현황 | | | | | | 비고 |
|---|---|---|---|---|---|---|---|---|---|---|
| 1 | 19하 | 교량받침 | plate 부식 | | | | 2.00 | EA | 2 | |
| 2 | 21하 | 교각 | 균열(0.3mm미만) | 0.2 | 2.0 | | 4.00 | m | 2 | 22'정 보수 |
| 3 | 21하 | 교각 | 균열(0.3mm미만) | 0.2 | 2.0 | | 4.00 | m | 2 | 22'정 보수 |
| 4 | 21하 | 교량받침 | plate 부식 | | | | 8.00 | EA | 8 | |
| 5 | 23하 | 교각 | 균열(0.3mm미만) | 0.2 | 0.5 | | 0.50 | m | 1 | 25'정 보수 |

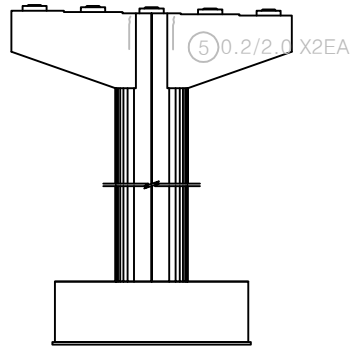
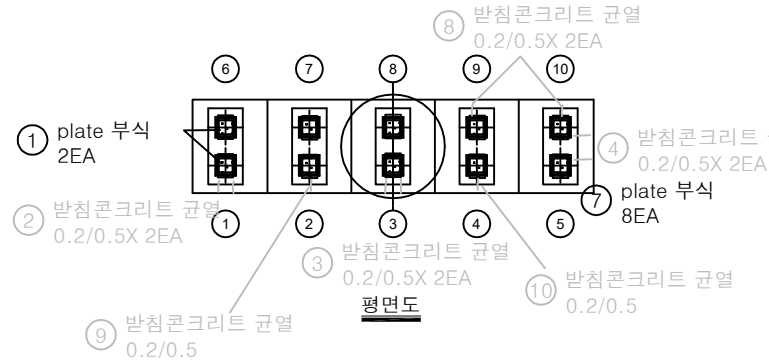
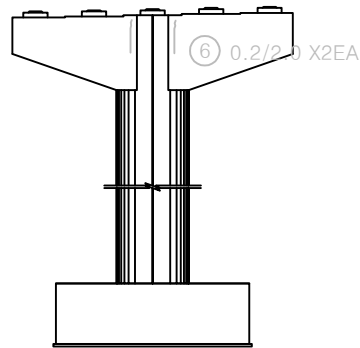
| 번호 | 구분 | 부재 | 손상내용 | 손상현황 | | | | | | 비고 |
|---|---|---|---|---|---|---|---|---|---|---|
| 1 | 19하 | 교량받침 | plate 부식 | | | | 2.00 | EA | 2 | |
| 2 | 19하 | 교량받침 | 받침콘크리트 균열 | 0.2 | 0.5 | | 1.00 | m | 2 | 23'하 보수 |
| 3 | 19하 | 교량받침 | 받침콘크리트 균열 | 0.2 | 0.5 | | 1.00 | m | 2 | 23'하 보수 |
| 4 | 19하 | 교량받침 | 받침콘크리트 균열 | 0.2 | 0.5 | | 1.00 | m | 2 | 23'하 보수 |
| 5 | 21하 | 교각 | 균열(0.3mm이만) | 0.2 | 2.0 | | 4.00 | m | 2 | 22'하 보수 |
| 6 | 21하 | 교각 | 균열(0.3mm이만) | 0.2 | 2.0 | | 4.00 | m | 2 | 22'하 보수 |
| 7 | 21하 | 교량받침 | plate 부식 | | | | 8.00 | EA | 8 | |
| 8 | 21하 | 교량받침 | 받침콘크리트 균열 | 0.2 | 0.5 | | 1.00 | m | 2 | 23'하 보수 |
| 9 | 21하 | 교량받침 | 받침콘크리트 균열 | 0.2 | 0.5 | | 0.50 | m | 1 | 23'하 보수 |
| 10 | 21하 | 교량받침 | 받침콘크리트 균열 | 0.2 | 0.5 | | 0.50 | m | 1 | 23'하 보수 |

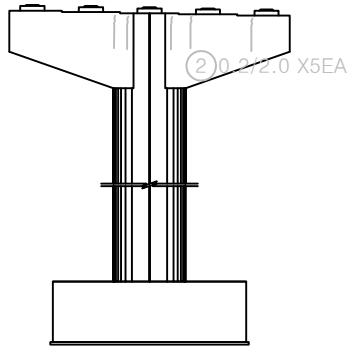
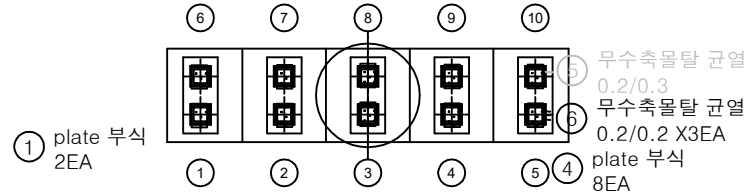
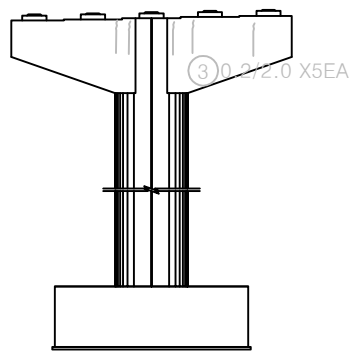
| 번호 | 구분 | 부재 | 손상내용 | 손상현황 | | | | | | 비 고 |
|---|---|---|---|---|---|---|---|---|---|---|
| 1 | 19하 | 교량받침 | plate 부식 | | | | 2.00 | EA | 2 | |
| 2 | 21하 | 교각 | 균열(0.3mm미만) | 0.2 | 2.0 | | 10.00 | m | 5 | 22'상 보수 |
| 3 | 21하 | 교각 | 균열(0.3mm미만) | 0.2 | 2.0 | | 10.00 | m | 5 | 22'상 보수 |
| 4 | 21하 | 교량받침 | plate 부식 | | | | 8.00 | EA | 8 | |
| 5 | 21하 | 교량받침 | 무수축물탈 균열 | 0.2 | 0.3 | | 0.30 | m | 1 | 23'상 보수 |
| 6 | 23하 | 교량받침 | 무수축물탈 균열 | 0.2 | 0.2 | | 0.60 | m | 3 | |

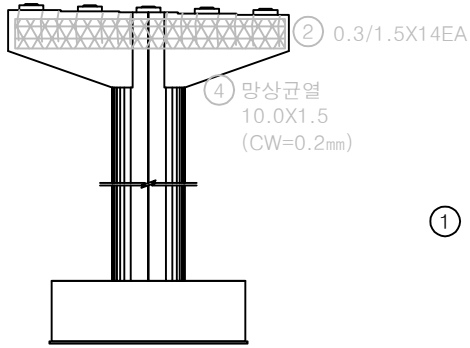
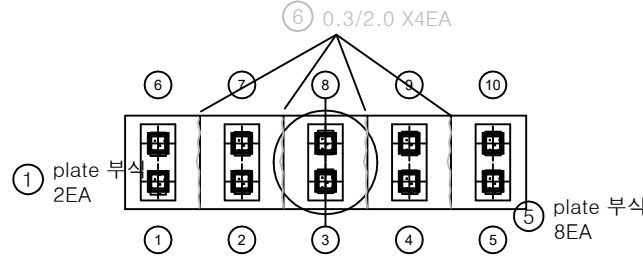
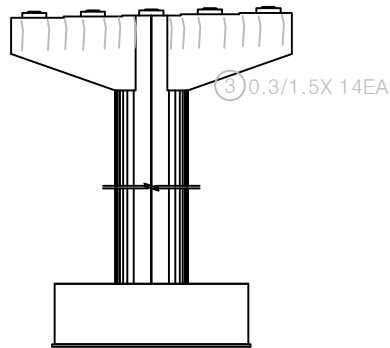
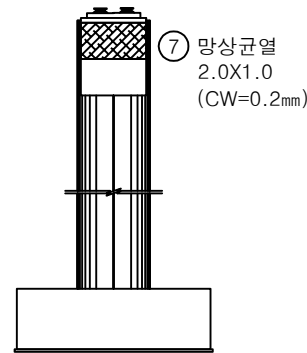
| 번호 | 구분 | 부재 | 손상내용 | 손상현황 | | | | | | 비 고 |
|---|---|---|---|---|---|---|---|---|---|---|
| 1 | 19하 | 교량받침 | plate 부식 | | | | 2.00 | EA | 2 | |
| 2 | 19하 | 교각 | 균열(0.3mm이상) | 0.3 | 1.5 | | 21.00 | m | 14 | 21'영 보수 |
| 3 | 19하 | 교각 | 균열(0.3mm이상) | 0.3 | 1.5 | | 21.00 | m | 14 | 21'영 보수 |
| 4 | 21하 | 교각 | 망상균열 | 0.2 | 10.0 | 1.5 | 15.00 | m² | 1 | 22'영 보수 |
| 5 | 21하 | 교량받침 | plate 부식 | | | | 8.00 | EA | 8 | |
| 6 | 21하 | 교각 | 균열(0.3mm이상) | 0.3 | 2.0 | | 8.00 | m | 4 | 21'영 보수 |
| 7 | 23하 | 교각 | 망상균열 | 0.2 | 2.0 | 1.0 | 2.00 | m² | 1 | |
