상주영천고속도로 2024~2025년 시설물 안전점검 용역  
(2025년 하반기 정밀안전점검)

# 외 관 조 사 망 도

오로교

2025.12

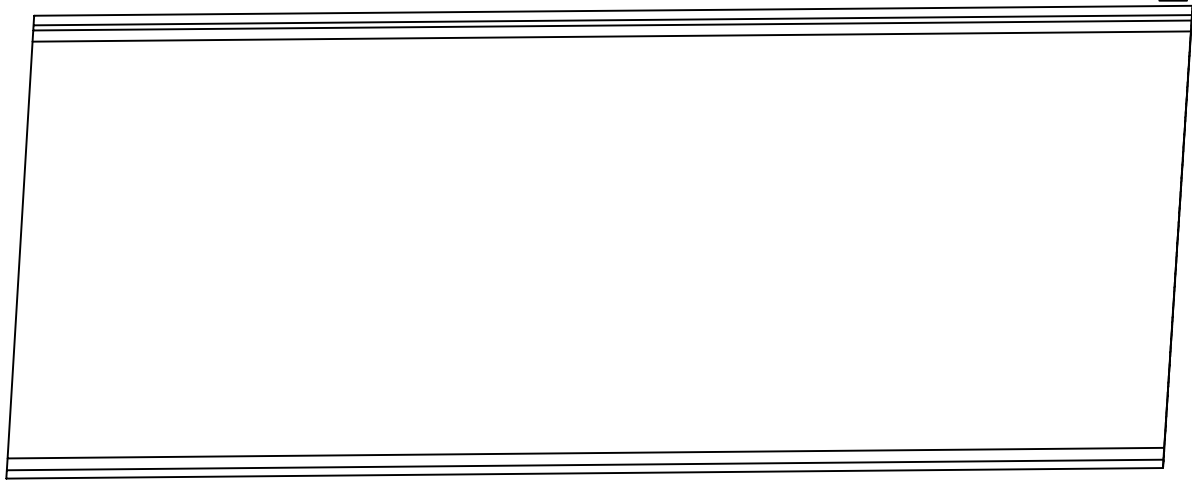
267  
① 점검문 개폐불량  
1EA

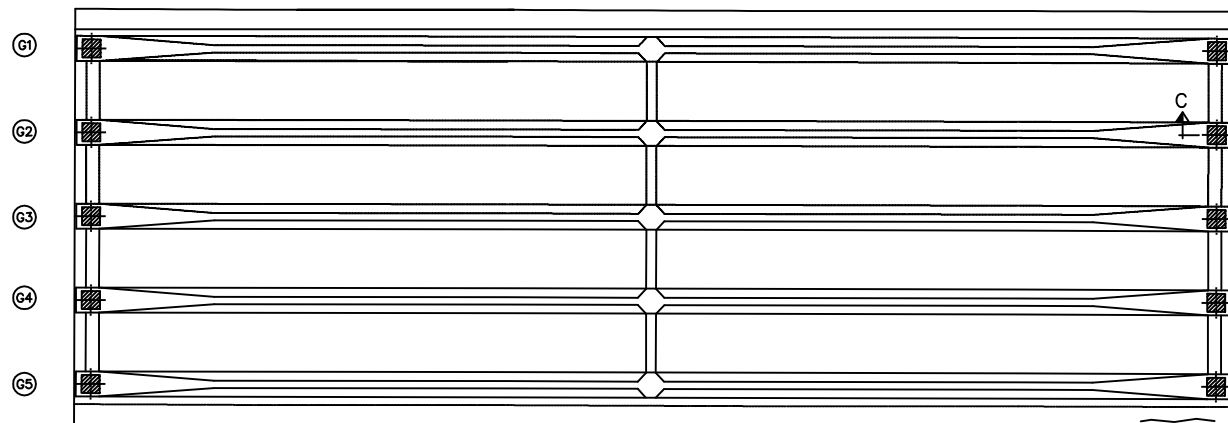
① 0.2/1.0

| 번호 | 구분 | 부재 | 손상내용 | 손상현황 | | | | | | 비고 |
|---|---|---|---|---|---|---|---|---|---|---|
| 1 | 25하 | 바닥판 | 균열(0.3mm미만) | 0.2 | 1.0 | | 1.00 | m | 1 | |

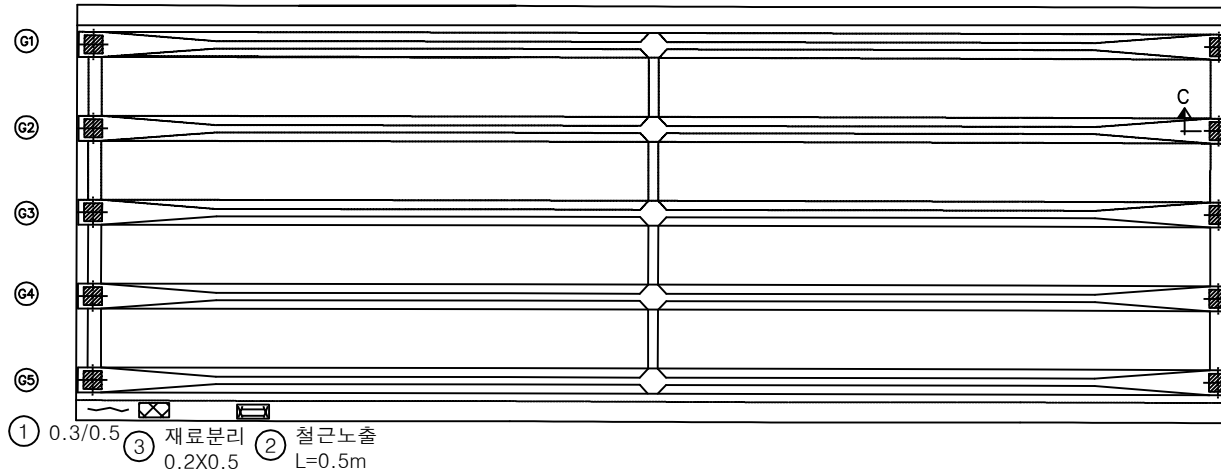
| 번호 | 구분 | 부재 | 손상내용 | 손상현황 | | | | | | 비고 |
|---|---|---|---|---|---|---|---|---|---|---|
| 1 | 23하 | 바닥판 | 균열(0.3mm이상) | 0.3 | 0.5 | | 0.50 | m | 1 | |

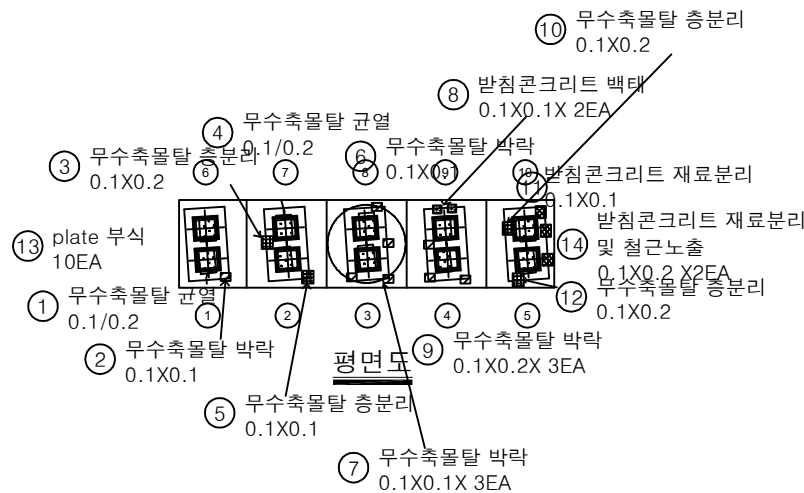
| 번호 | 구분 | 부재 | 손상내용 | 손상현황 | | | | | | 비 고 |
|---|---|---|---|---|---|---|---|---|---|---|
| 1 | 19하 | 교량방침 | 무수축물탈 균열 | 0.1 | 0.2 | | 0.20 | m | 1 | |
| 4 | 19하 | 교량방침 | 무수축물탈 균열 | 0.1 | 0.2 | | 0.20 | m | 1 | |
| 13 | 19하 | 교량방침 | plate 부식 | | | | 10.00 | EA | 10 | |

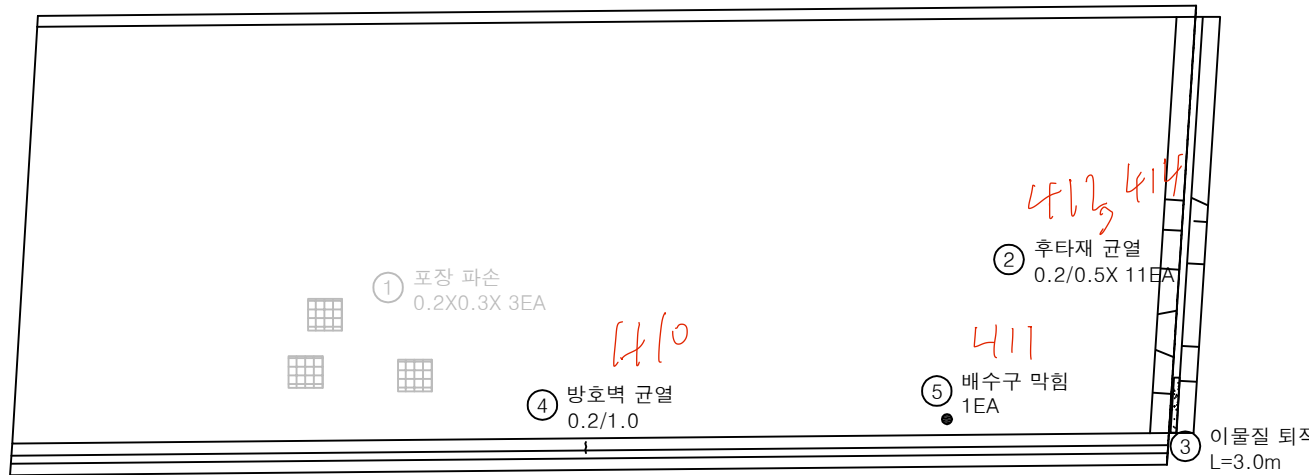
| 번호 | 구분 | 부재 | 손상내용 | 손상현황 | | | | | | 비고 |
|---|---|---|---|---|---|---|---|---|---|---|
| 2 | 19하 | 신축이음 | 후타재 균열 | 0.2 | 0.5 | | 5.50 | m | 11 | |
| 4 | 25하 | 방호벽 | 방호벽 균열 | 0.2 | 1.0 | | 1.00 | m | 1 | |

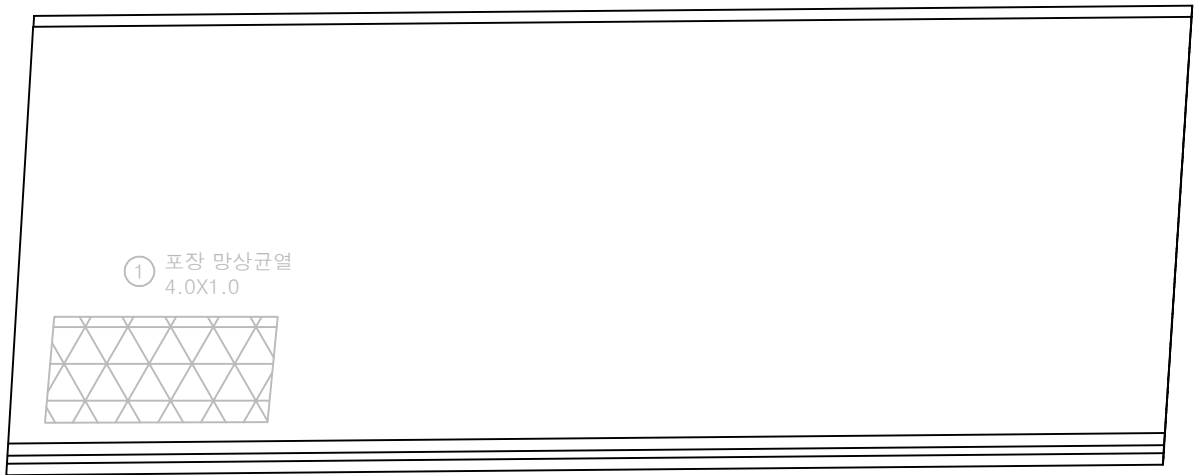
| 번호 | 구분 | 부재 | 손상내용 | 손상현황 | | | | | | 비고 |
|---|---|---|---|---|---|---|---|---|---|---|
| 1 | 19하 | 교면포장 | 포장 망상균열 | | 4.0 | 1.0 | 4.00 | m <sup>2</sup> | 1 | 21'상 보수 |

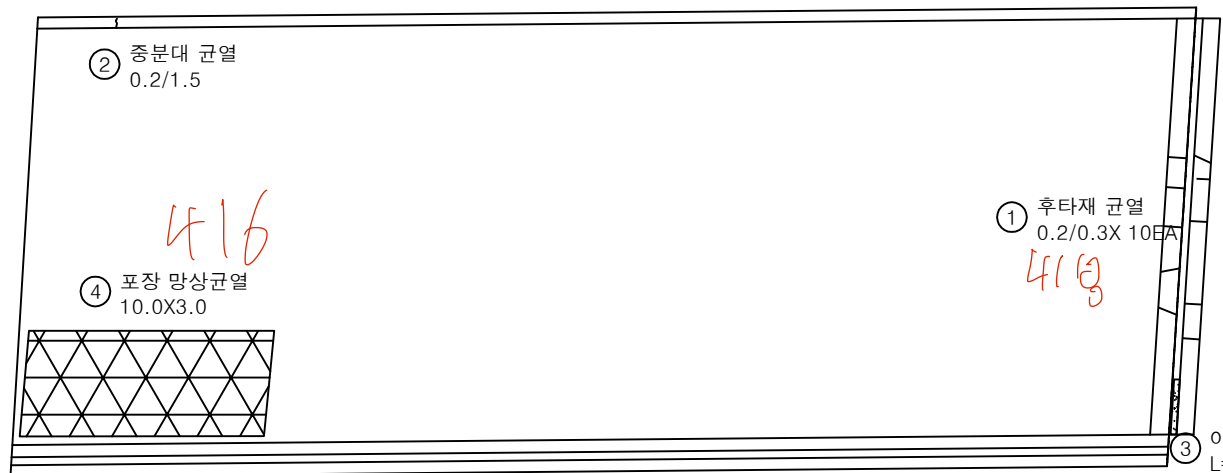
| 번호 | 구분 | 부재 | 손상내용 | 손상현황 | | | | | | 비고 |
|---|---|---|---|---|---|---|---|---|---|---|
| 1 | 19하 | 신속이음 | 후타재 균열 | 0.2 | 0.3 | | 3.00 | m | 10 | |
| 2 | 21하 | 중분대 | 중분대 균열 | 0.2 | 1.5 | | 1.50 | m | 1 | |
| 4 | 25하 | 교면포장 | 포장 망상균열 | | 10.0 | 3.0 | 30.00 | m² | 1 | |

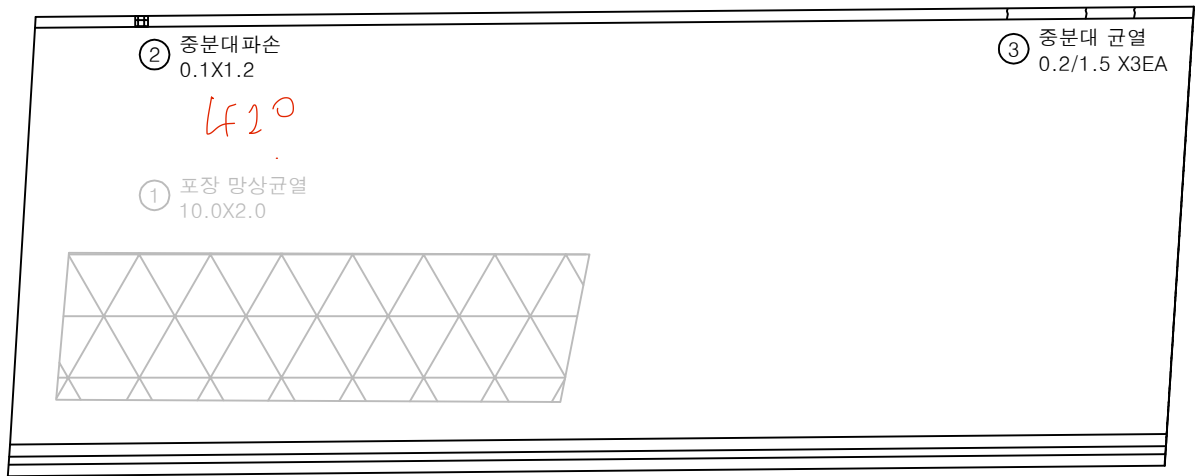
| 번호 | 구분 | 부재 | 손상내용 | 손상현황 | | | | | | 비고 |
|---|---|---|---|---|---|---|---|---|---|---|
| 1 | 19하 | 교면포장 | 포장 망상균열 | | 10.0 | 2.0 | 20.00 | m <sup>2</sup> | 1 | 21'양 보수 |
| 3 | 25하 | 중분대 | 중분대 균열 | 0.2 | 1.5 | | 4.50 | m | 3 | |

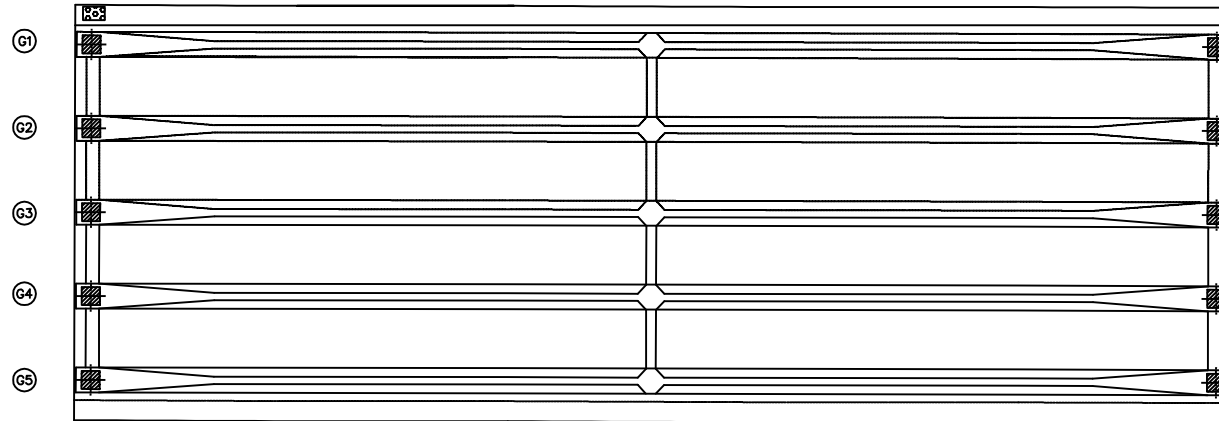
① 백태  
0.2X0.2

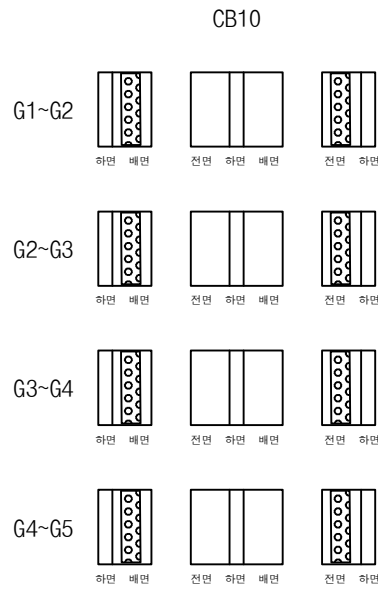
① 가로보백태  
1.5X2.0X4EA② 가로보백태  
1.5X2.0X4EA

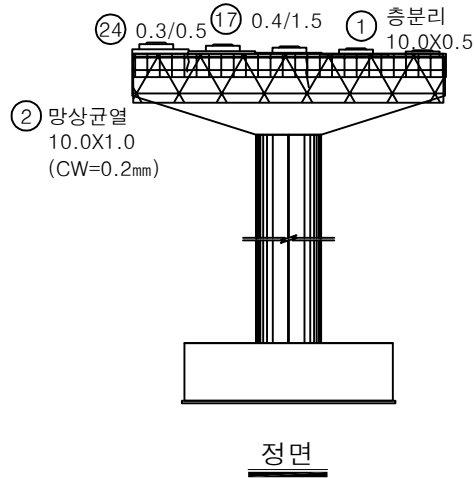
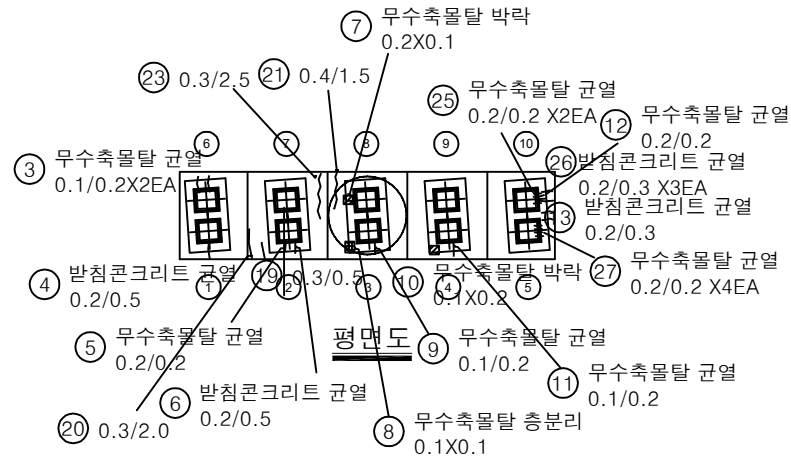
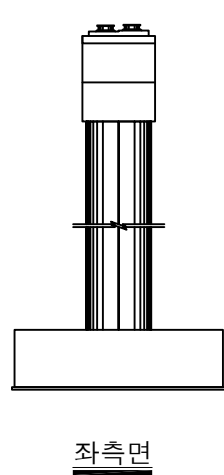
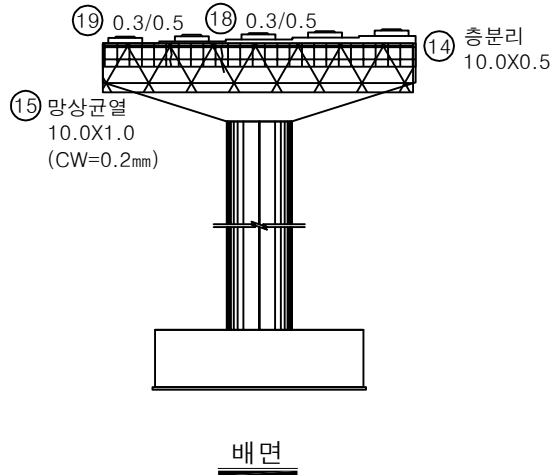
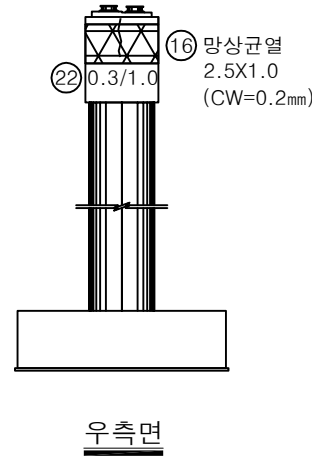
| 번호 | 구분 | 부재 | 손상내용 | 손상현황 | | | | | | 비고 |
|---|---|---|---|---|---|---|---|---|---|---|
| 2 | 19하 | 교각 | 망상균열 | 0.2 | 10.0 | 1.0 | 10.00 | m <sup>2</sup> | 1 | |
| 3 | 19하 | 교량받침 | 무수축물탈 균열 | 0.1 | 0.2 | | 0.40 | m | 2 | |
| 4 | 19하 | 교량받침 | 반침콘크리트 균열 | 0.2 | 0.5 | | 0.50 | m | 1 | |
| 17 | 21하 | 교각 | 균열(0.3mm이상) | 0.4 | 1.5 | | 1.50 | m | 1 | |
| 18 | 21하 | 교각 | 균열(0.3mm이상) | 0.3 | 0.5 | | 0.50 | m | 1 | |
| 23 | 25상 | 교각 | 균열(0.3mm이상) | 0.3 | 2.5 | | 2.50 | m | 1 | |

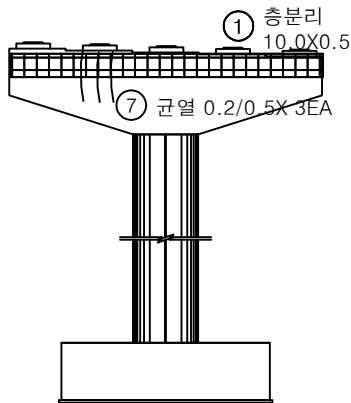
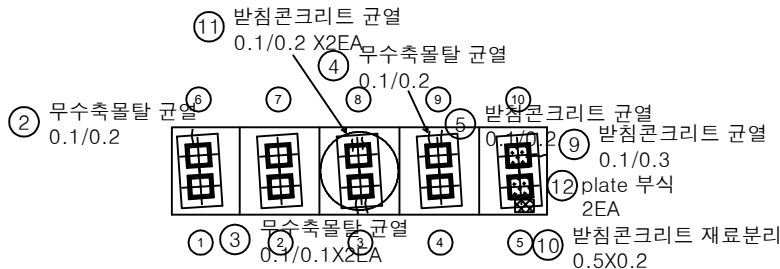
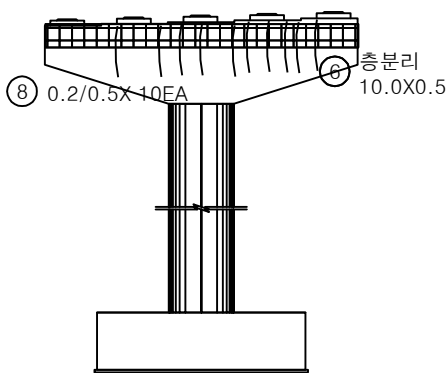
손상물량표

| 번호 | 구분 | 부재 | 손상내용 | 손상현황 | | | | | | 비고 |
|---|---|---|---|---|---|---|---|---|---|---|
| 2 | 19하 | 교량받침 | 무수축물탈 균열 | 0.1 | 0.2 | | 0.20 | m | 1 | |
| 7 | 19하 | 교각 | 균열(0.3mm미만) | 0.2 | 0.5 | | 1.50 | m | 3 | |
| 8 | 19하 | 교각 | 균열(0.3mm미만) | 0.2 | 0.5 | | 5.00 | m | 10 | |
| 12 | 25하 | 교량받침 | plate 부식 | | | | 2.00 | EA | 2 | |

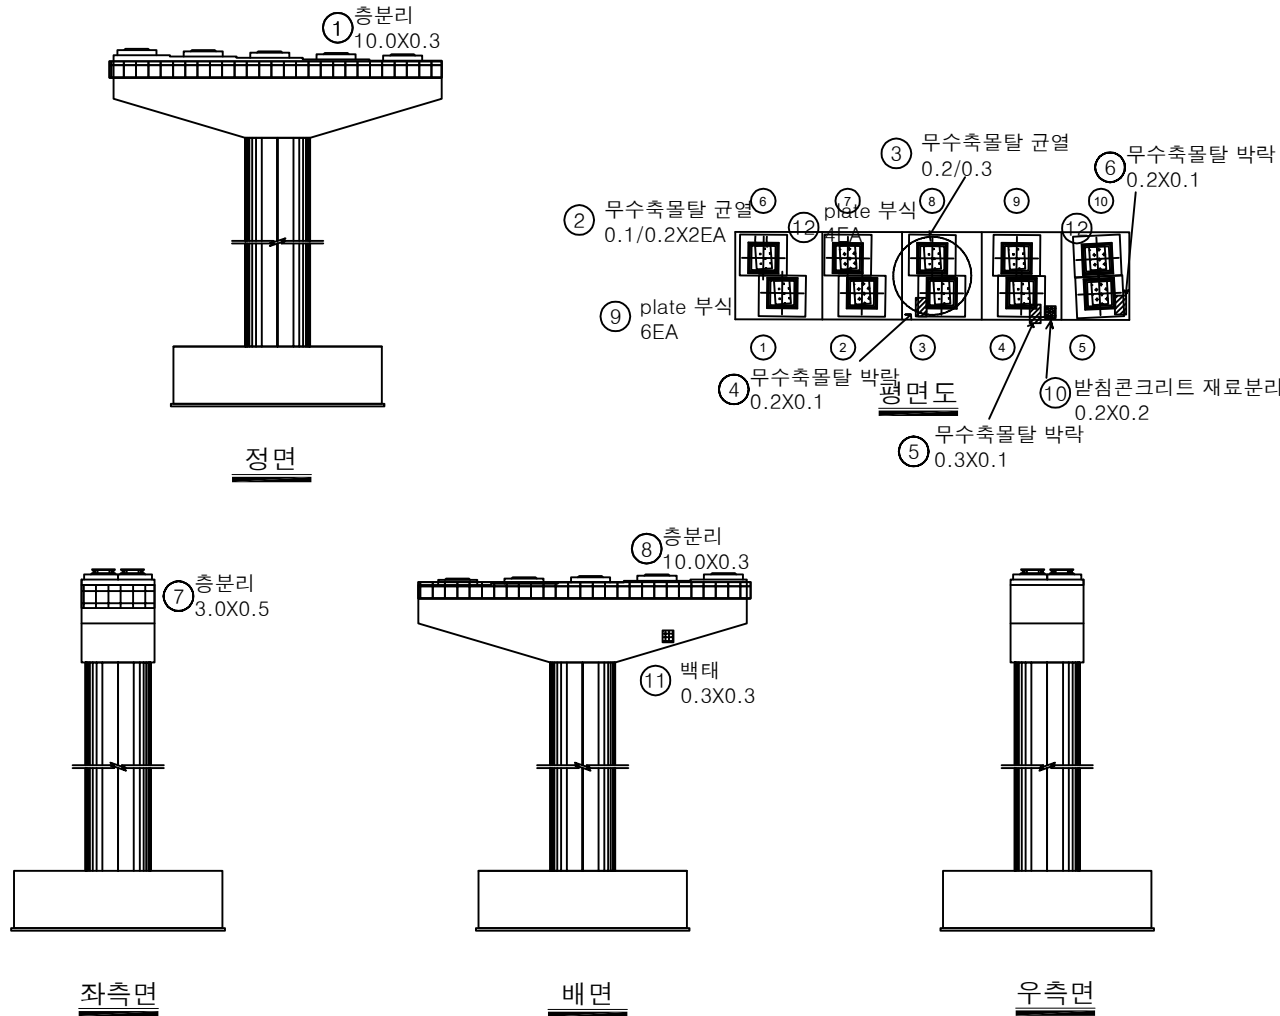
## 손상물량표

| 번호 | 구분 | 부재 | 손상내용 | 손상현황 | | | | | | 비고 |
|---|---|---|---|---|---|---|---|---|---|---|
| 2 | 19하 | 교량받침 | 무수축물탈 균열 | 0.1 | 0.2 | | 0.40 | m | 2 | |
| 3 | 19하 | 교량받침 | 무수축물탈 균열 | 0.2 | 0.3 | | 0.30 | m | 1 | |
| 9 | 19하 | 교량받침 | plate 부식 | | | | 6.00 | EA | 6 | |
| 12 | 25상 | 교량받침 | plate 부식 | | | | 4.00 | EA | 4 | |

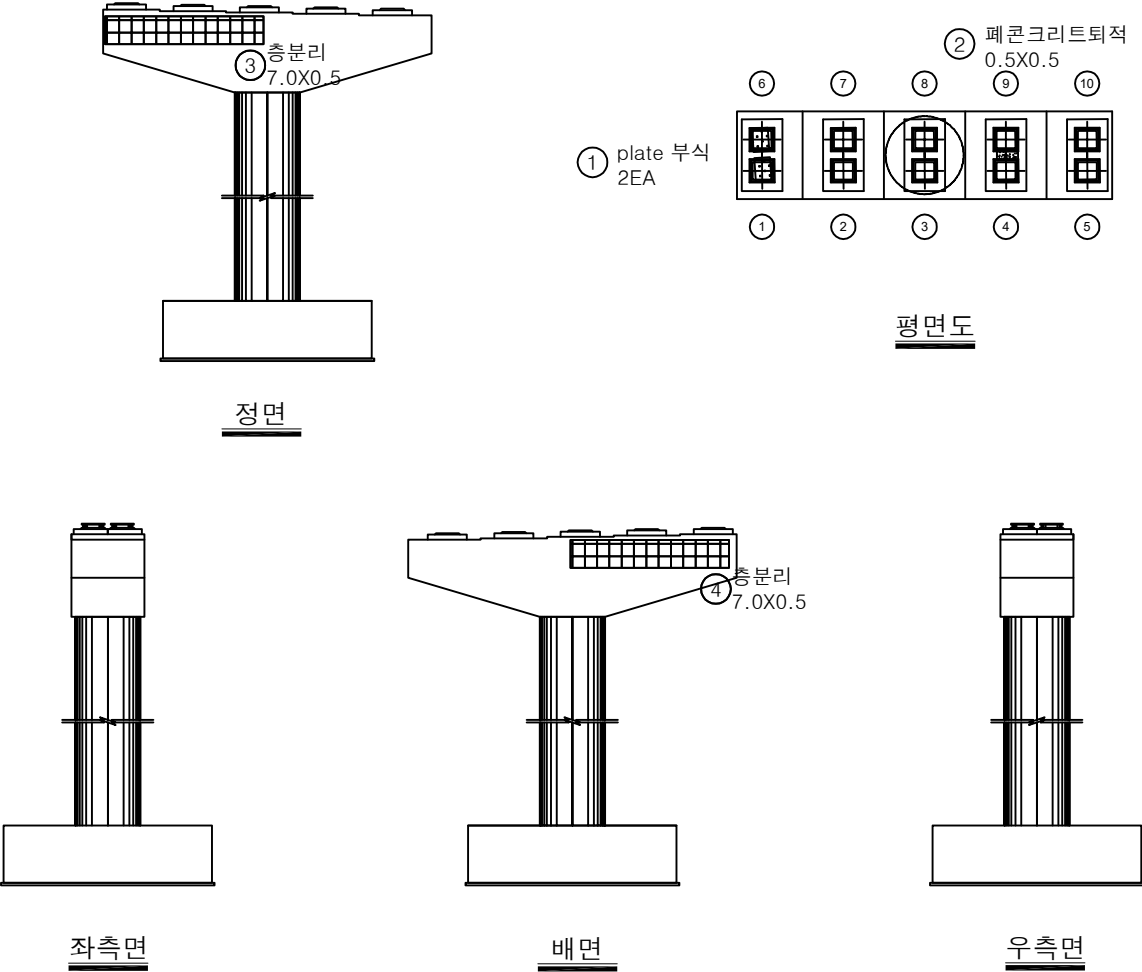
손상물량표

| 번호 | 구분 | 부재 | 손상내용 | 손상현황 | | | | | | 비고 |
|---|---|---|---|---|---|---|---|---|---|---|
| 1 | 19하 | 교량방침 | plate 부식 | | | | 2.00 | EA | 2 | |

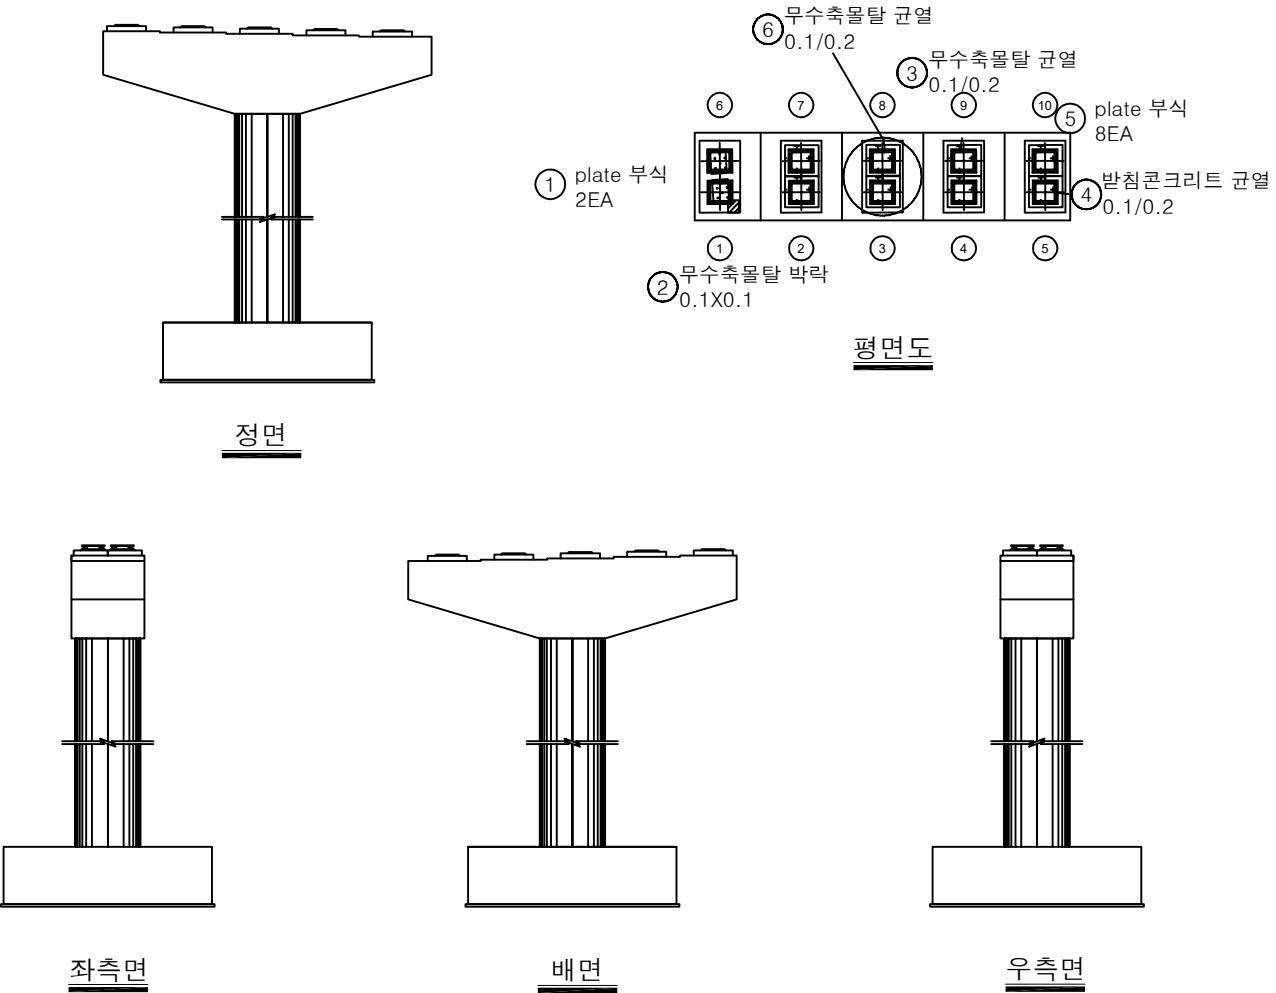
손상물량표

| 번호 | 구분 | 부재 | 손상내용 | 손상현황 | | | | | | 비고 |
|---|---|---|---|---|---|---|---|---|---|---|
| 1 | 19하 | 교량방침 | plate 부식 | | | | 2.00 | EA | 2 | |
| 3 | 19하 | 교량방침 | 무수축물탈 균열 | 0.1 | 0.2 | | 0.20 | m | 1 | |
| 4 | 19하 | 교량방침 | 발침콘크리트 균열 | 0.1 | 0.2 | | 0.20 | m | 1 | |
| 5 | 21하 | 교량방침 | plate 부식 | | | | 8.00 | EA | 8 | |
| 6 | 23하 | 교량방침 | 무수축물탈 균열 | 0.1 | 0.2 | | 0.20 | m | 1 | |

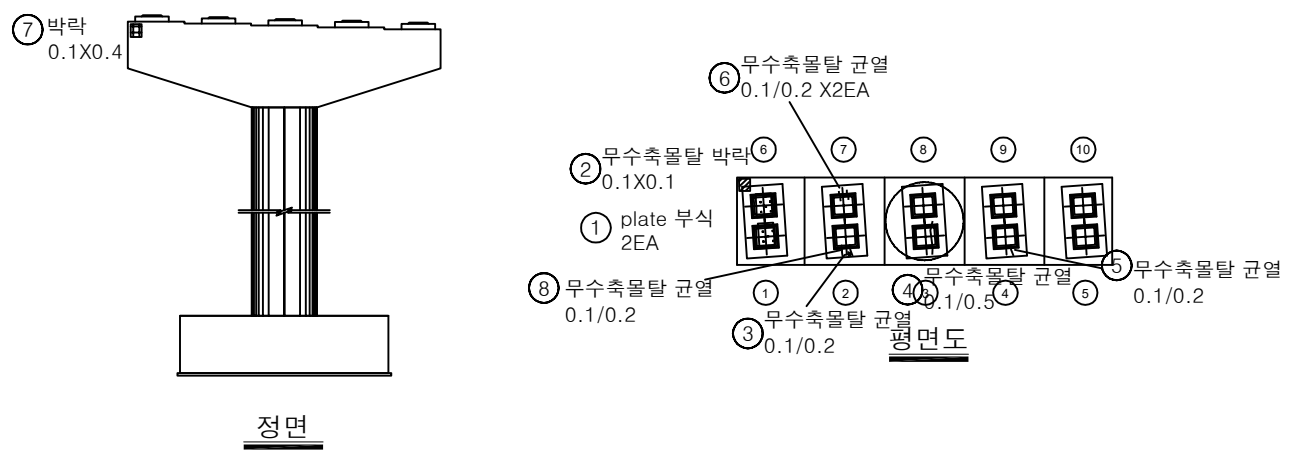
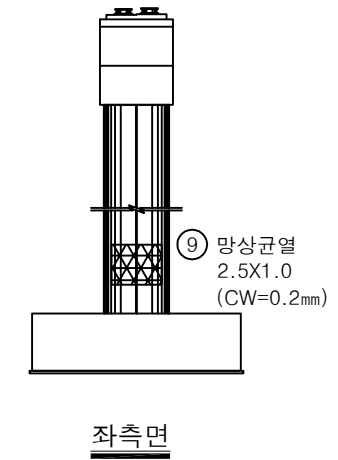
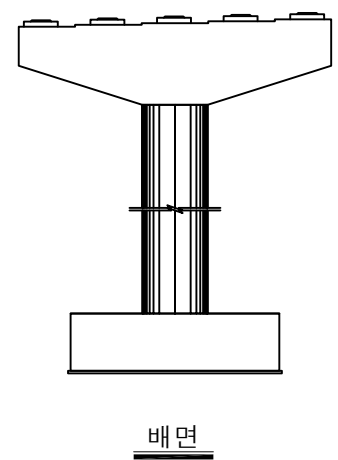
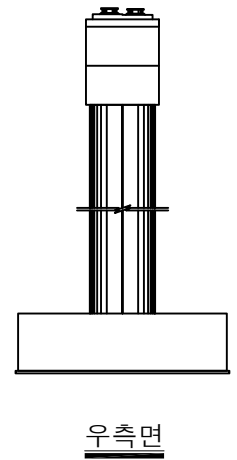
손상물량표

| 번호 | 구분 | 부재 | 손상내용 | 손상현황 | | | | | | 비고 |
|---|---|---|---|---|---|---|---|---|---|---|
| 1 | 19하 | 교량받침 | plate 부식 | | | | 2.00 | EA | 2 | |
| 3 | 19하 | 교량받침 | 무수축물탈 균열 | 0.1 | 0.2 | | 0.20 | m | 1 | |
| 4 | 19하 | 교량받침 | 무수축물탈 균열 | 0.1 | 0.5 | | 0.50 | m | 1 | |
