상주영천고속도로 2024~2025년 시설물 안전점검 용역  
(2025년 하반기 정밀안전점검)

# 외 관 조 사 망 도

신계교

2025.12

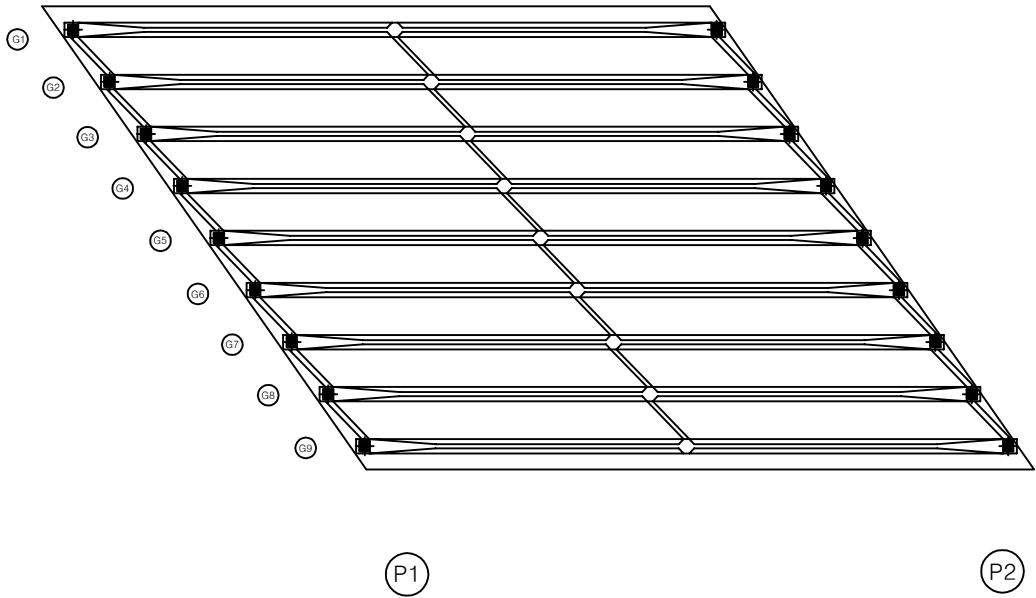
영천 방향

| 번호 | 구분 | 부재 | 손상내용 | 손상현황 | | | | | | 비고 |
|---|---|---|---|---|---|---|---|---|---|---|
| 2 | 21하 | 신축이음 | 신축이음 하부누수, (물받이) 고무재손상<br>L=25.0m | | 25.0 | | 25.00 | m | 1 | |
| 6 | 23하 | 바닥판 | 철근부식 | | 0.1 | 0.3 | 0.03 | m <sup>2</sup> | 1 | 25상 보수 |
| 7 | 23하 | 바닥판 | 균열(0.3mm이상) | 0.3 | 0.5 | | 0.50 | m | 1 | 25상 보수 |
| 9 | 25상 | 바닥판 | 균열(0.3mm이상) | 0.3 | 0.5 | | 0.50 | m | 1 | |
| 11 | 25하 | 바닥판 | 균열(0.3mm미만) | 0.2 | 1.0 | | 1.00 | m | 1 | |

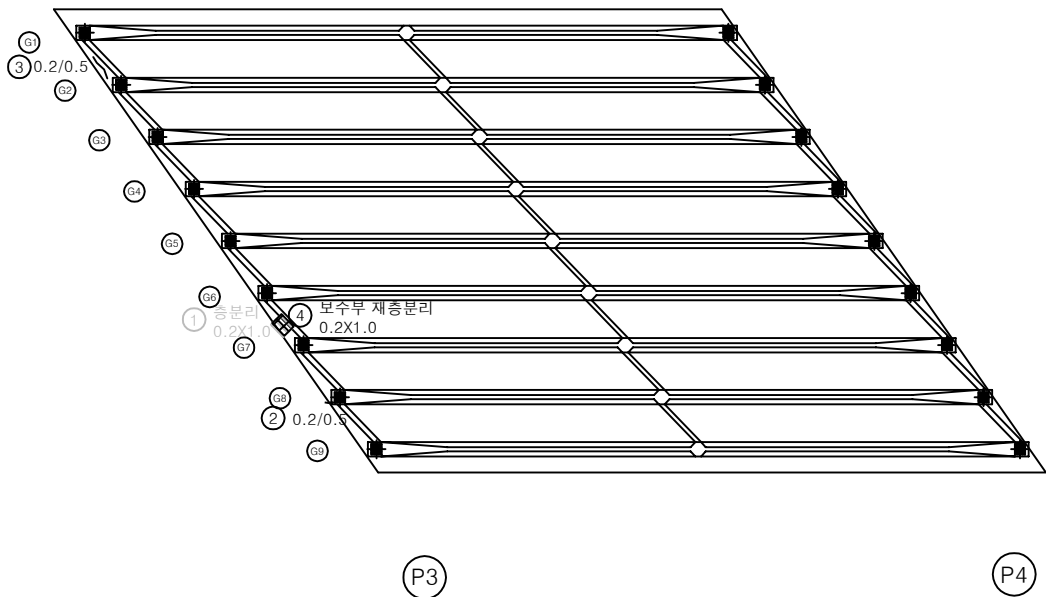
영천 방향

| 번호 | 구분 | 부재 | 손상내용 | 손상현황 | | | | | 비고 |
|---|---|---|---|---|---|---|---|---|---|
| 2 | 23하 | 바닥판 | 균열(0.3mm미만) | 0.2 | 0.5 | | 0.50 | m | 1 |
| 3 | 25하 | 바닥판 | 균열(0.3mm미만) | 0.2 | 0.5 | | 0.50 | m | 1 |
