상주영천고속도로 2024~2025년 시설물 안전점검 용역  
(2025년 하반기 정밀안전점검)

# 외 관 조 사 망 도

월가교

2025.12

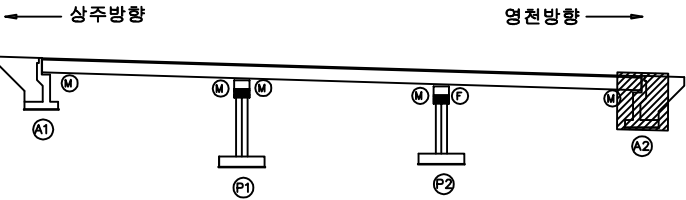
정면

| 번호 | 구분 | 부재 | 손상내용 | 손상현황 | | | | | | 비 고 |
|---|---|---|---|---|---|---|---|---|---|---|
| 1 | 21하 | 교대 | 균열(0.3mm미만) | 0.2 | 1.0 | | 1.00 | m | 1 | |
| 2 | 21하 | 교대 | 균열(0.3mm미만) | 0.2 | 0.5 | | 1.00 | m | 2 | |
| 3 | 21하 | 교대 | 균열(0.3mm미만) | 0.2 | 1.0 | | 1.00 | m | 1 | |
| 4 | 23하 | 교대 | 균열(0.3mm이상) | 0.3 | 2.5 | | 2.50 | m | 1 | |
| 5 | 23하 | 교대 | 균열(0.3mm미만) | 0.2 | 2.5 | | 2.50 | m | 1 | |
| 6 | 23하 | 교대 | 균열(0.3mm미만) | 0.2 | 2.5 | | 2.50 | m | 1 | |
| 7 | 23하 | 교대 | 균열(0.3mm이상) | 0.3 | 0.5 | | 0.50 | m | 1 | |
| 8 | 25하 | 교량받침 | 발침콘크리트 균열 | 0.3 | 0.7 | | 0.70 | m | 1 | |
| 9 | 25하 | 교량받침 | 발침콘크리트 균열 | 0.5 | 0.7 | | 0.70 | m | 1 | |
| 10 | 25하 | 교량받침 | plate 부식 | | | | 3.00 | EA | 3 | |
| 11 | 25하 | 교대 | 균열(0.3mm이상) | 0.3 | 1.0 | | 1.00 | m | 1 | |

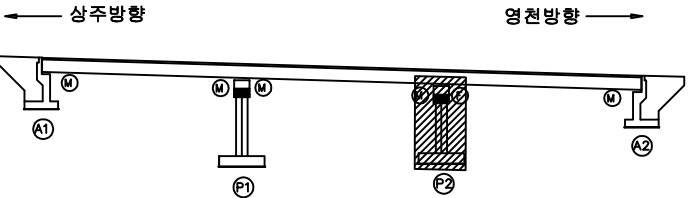
| 번호 | 구분 | 부재 | 손상내용 | 손상현황 | | | | | | 비 고 |
|---|---|---|---|---|---|---|---|---|---|---|
| 1 | 21하 | 교각 | 균열(0.3mm미만) | 0.2 | 1.0 | | 1.00 | m | 1 | |
| 2 | 23하 | 교량받침 | plate 부식 | | | | 2.00 | EA | 2 | 25하 보강 |
| 3 | 23하 | 교량받침 | plate 부식 | | | | 1.00 | EA | 1 | |
| 4 | 23하 | 교각 | 균열(0.3mm미만) | 0.2 | 2.0 | | 2.00 | m | 1 | 손상증가 |
| 5 | 23하 | 교각 | 균열(0.3mm미만) | 0.2 | 1.5 | | 1.50 | m | 1 | |
| 7 | 25하 | 교량받침 | plate 부식 | | | | 2.00 | EA | 2 | |
| 8 | 25하 | 교량받침 | 받침콘크리트 균열 | 0.1 | 0.2 | | 0.20 | m | 1 | |
| 9 | 25하 | 교량받침 | 받침콘크리트 균열 | 0.2 | 0.2 | | 0.60 | m | 3 | |
| 10 | 25하 | 교량받침 | 받침콘크리트 균열 | 0.2 | 0.2 | | 0.40 | m | 2 | |
| 11 | 25하 | 교량받침 | 받침콘크리트 균열 | 0.2 | 0.2 | | 0.20 | m | 1 | |
