상주영천고속도로 2024~2025년 시설물 안전점검 용역  
(2025년 하반기 정밀안전점검)

# 외 관 조 사 망 도

불당교

2025.12

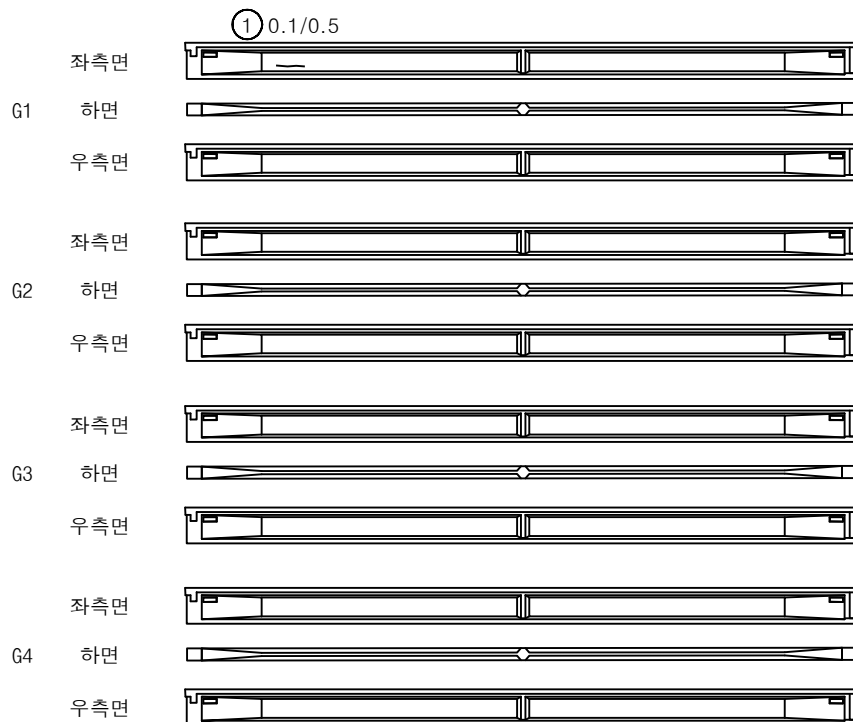
| 번호 | 구분 | 부재 | 손상내용 | 손상현황 | | | | | | 비고 |
|---|---|---|---|---|---|---|---|---|---|---|
| 1 | 23하 | 거더 | 균열(0.3mm미만) | 0.1 | 0.5 | | 0.50 | m | 1 | |

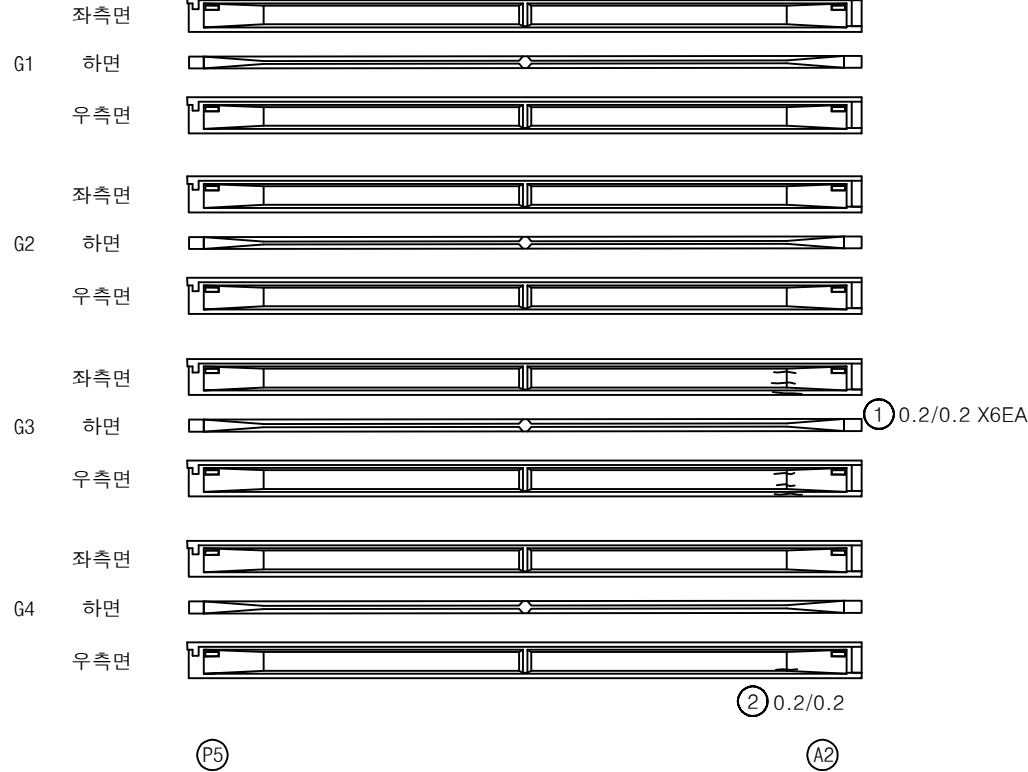
| 번호 | 구분 | 부재 | 손상내용 | 손상현황 | | | | | | 비고 |
|---|---|---|---|---|---|---|---|---|---|---|
| 1 | 25하 | 거더 | 균열(0.3mm미만) | 0.2 | 0.2 | | 1.20 | m | 6 | |
| 2 | 25하 | 거더 | 균열(0.3mm미만) | 0.2 | 0.2 | | 0.20 | m | 1 | |

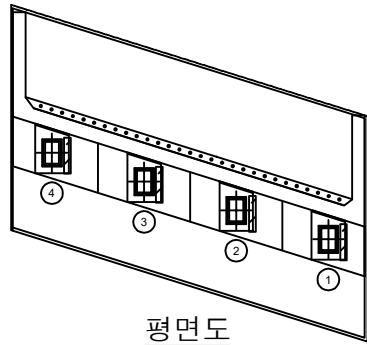
ID : 불당교 교대 A1 (상주방향)

| 번호 | 구분 | 부재 | 손상내용 | 손상현황 | | | | | | 비고 |
|---|---|---|---|---|---|---|---|---|---|---|
| 1 | 19하 | 교대 | 균열(0.3mm미만) | 0.2 | 3.0 | | 3.00 | m | 1 | |
| 4 | 25하 | 교대 | 누수흔적 | | 0.5 | 4.0 | 4.00 | m² | 2 | |

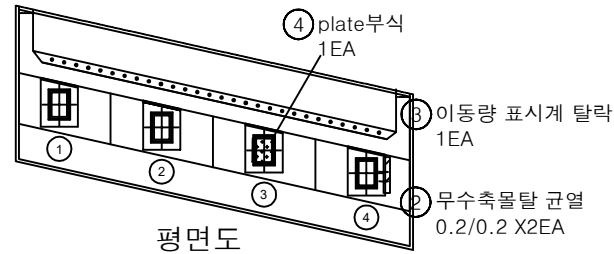
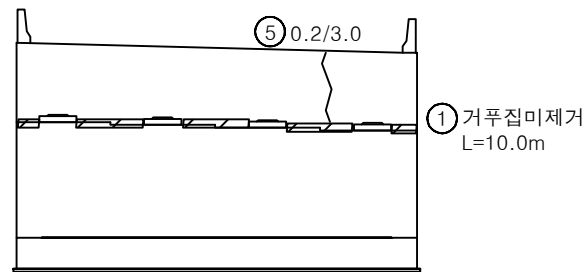
| 번호 | 구분 | 부재 | 손상내용 | 손상현황 | | | | | | 비고 |
|---|---|---|---|---|---|---|---|---|---|---|
| 2 | 21하 | 교량받침 | 무수축물탈 균열 | 0.2 | 0.2 | | 0.40 | m | 2 | |
| 4 | 25상 | 교량받침 | plate 부식 | | | | 1.00 | EA | 1 | |
| 5 | 25상 | 교대 | 균열(0.3mm미만) | 0.2 | 3.0 | | 3.00 | m | 1 | |

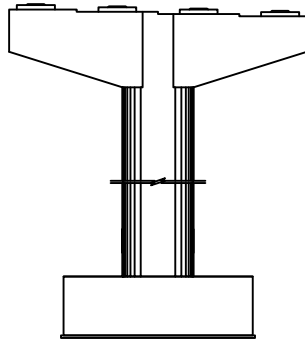
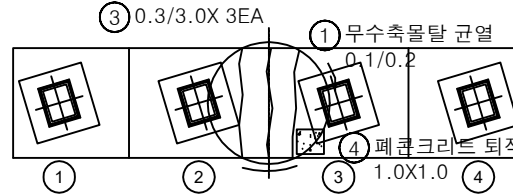
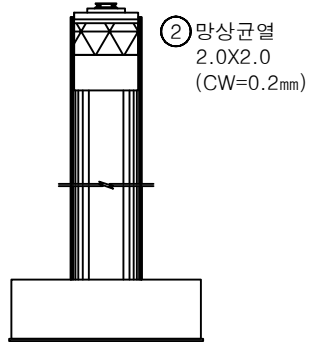
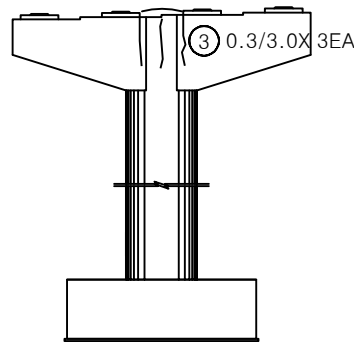
| 번호 | 구분 | 부재 | 손상내용 | 손상현황 | | | | | | 비고 |
|---|---|---|---|---|---|---|---|---|---|---|
| 1 | 19하 | 교량받침 | 무수축물탈 균열 | 0.1 | 0.2 | | 0.20 | m | 1 | |
| 2 | 19하 | 교각 | 망상균열 | 0.2 | 2.0 | 2.0 | 4.00 | m <sup>2</sup> | 1 | |
| 3 | 19하 | 교각 | 균열(0.3mm이상) | 0.3 | 3.0 | | 9.00 | m | 3 | |

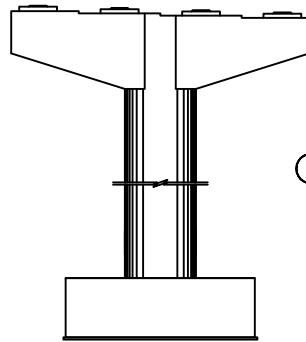
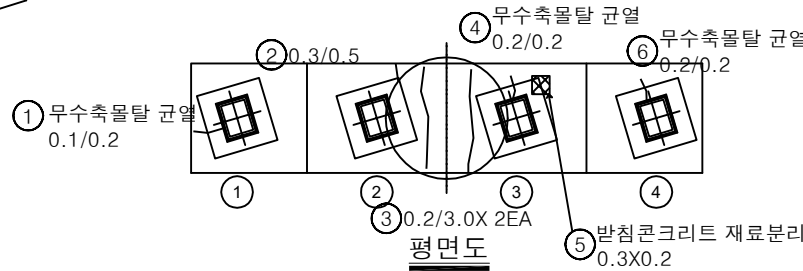
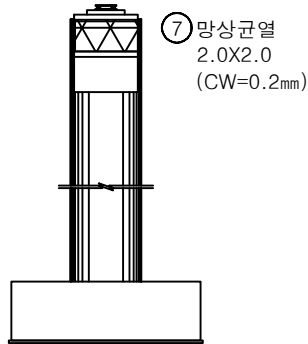
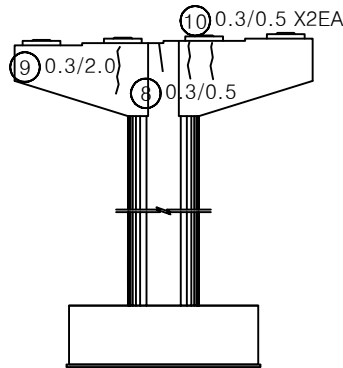
| 번호 | 구분 | 부재 | 손상내용 | 손상현황 | | | | | | 비고 |
|---|---|---|---|---|---|---|---|---|---|---|
| 1 | 19하 | 교량받침 | 무수축물탈 균열 | 0.1 | 0.2 | | 0.20 | m | 1 | |
| 2 | 19하 | 교각 | 균열(0.3mm이상) | 0.3 | 0.5 | | 0.50 | m | 1 | |
| 3 | 19하 | 교각 | 균열(0.3mm이상) | 0.3 | 3.0 | | 6.00 | m | 2 | |
| 4 | 19하 | 교량받침 | 무수축물탈 균열 | 0.2 | 0.2 | | 0.20 | m | 1 | |
| 6 | 19하 | 교량받침 | 무수축물탈 균열 | 0.2 | 0.2 | | 0.20 | m | 1 | |
| 7 | 19하 | 교각 | 망상균열 | 0.2 | 2.0 | 2.0 | 4.00 | m <sup>2</sup> | 1 | |
| 8 | 19하 | 교각 | 균열(0.3mm이상) | 0.3 | 0.5 | | 0.50 | m | 1 | |
| 9 | 21하 | 교각 | 균열(0.3mm이상) | 0.3 | 2.0 | | 2.00 | m | 1 | |
| 10 | 25하 | 교각 | 균열(0.3mm이상) | 0.3 | 0.5 | | 1.00 | m | 2 | |

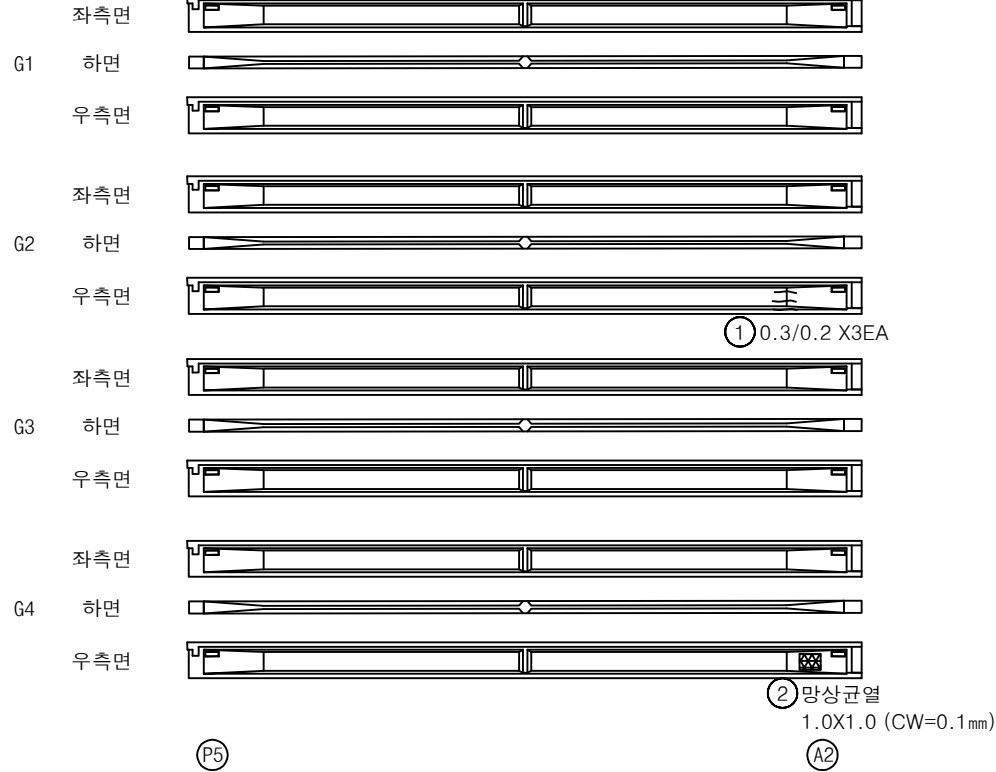
상주방향

| 번호 | 구분 | 부재 | 손상내용 | 손상현황 | | | | | | 비고 |
|---|---|---|---|---|---|---|---|---|---|---|
| 1 | 25하 | 거더 | 균열(0.3mm이상) | 0.3 | 0.2 | | 0.60 | m | 3 | |
| 2 | 25하 | 거더 | 망상균열 | 0.1 | 1.0 | 1.0 | 1.00 | m <sup>2</sup> | 1 | |

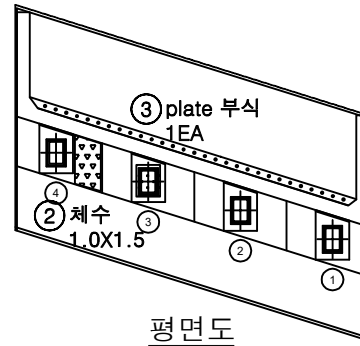
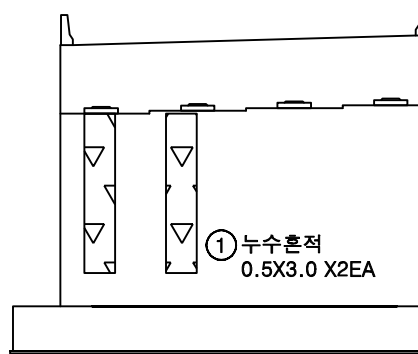
평면도

| 번호 | 구분 | 부재 | 손상내용 | 손상현황 | | | | | | 비고 |
|---|---|---|---|---|---|---|---|---|---|---|
| 1 | 19하 | 교대 | 누수흔적 | | 0.5 | 3.0 | 3.00 | m <sup>2</sup> | 2 | |
| 3 | 23하 | 교량받침 | plate 부식 | | | | 1.00 | EA | 1 | |

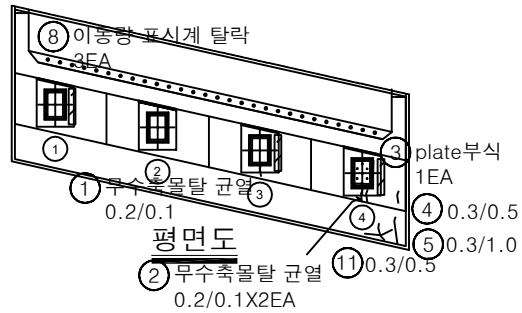
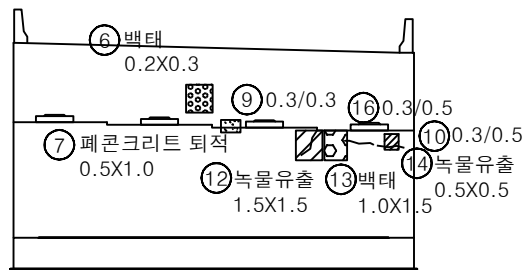
| 번호 | 구분 | 부재 | 손상내용 | 손상현황 | | | | | | 비고 |
|---|---|---|---|---|---|---|---|---|---|---|
| 1 | 19하 | 교량받침 | 무수축물탈 균열 | 0.2 | 0.1 | | 0.10 | m | 1 | |
| 2 | 19하 | 교량받침 | 무수축물탈 균열 | 0.2 | 0.1 | | 0.20 | m | 2 | |
| 3 | 19하 | 교량받침 | plate 부식 | | | | 1.00 | EA | 1 | |
| 4 | 19하 | 교대 | 균열(0.3mm이상) | 0.3 | 0.5 | | 0.50 | m | 1 | |
| 5 | 19하 | 교대 | 균열(0.3mm이상) | 0.3 | 1.0 | | 1.00 | m | 1 | |
| 9 | 23하 | 교대 | 균열(0.3mm이상) | 0.3 | 0.3 | | 0.30 | m | 1 | |
| 10 | 23하 | 교대 | 균열(0.3mm이상) | 0.3 | 0.5 | | 0.50 | m | 1 | |
| 11 | 25상 | 교대 | 균열(0.3mm이상) | 0.3 | 0.5 | | 0.50 | m | 1 | |
| 16 | 25하 | 교대 | 균열(0.3mm이상) | 0.3 | 0.5 | | 0.50 | m | 1 | |

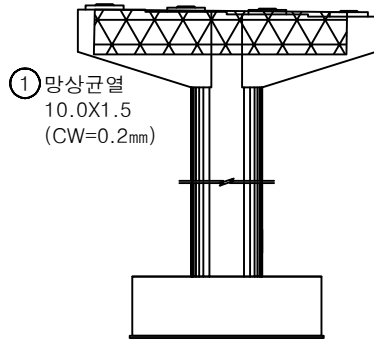
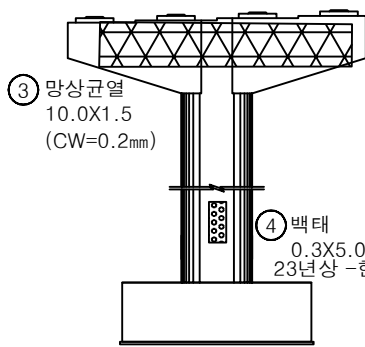
정면

| 번호 | 구분 | 부재 | 손상내용 | 손상현황 | | | | | | 비고 |
|---|---|---|---|---|---|---|---|---|---|---|
| 1 | 19하 | 교각 | 망상균열 | 0.2 | 10.0 | 1.5 | 15.00 | m <sup>2</sup> | 1 | |
| 2 | 19하 | 교량받침 | 무수축물탈 균열 | 0.1 | 0.2 | | 0.40 | m | 2 | |
| 3 | 19하 | 교각 | 망상균열 | 0.2 | 10.0 | 1.5 | 15.00 | m <sup>2</sup> | 1 | |
| 5 | 25하 | 교각 | 균열(0.3mm미만) | 0.2 | 0.5 | | 0.50 | m | 1 | |

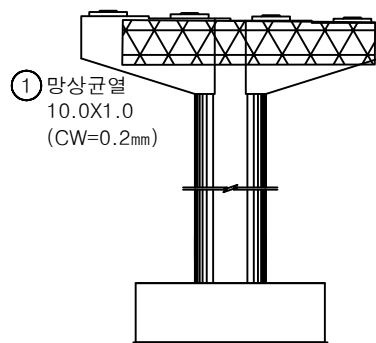
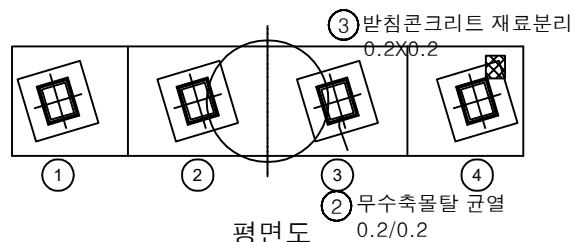
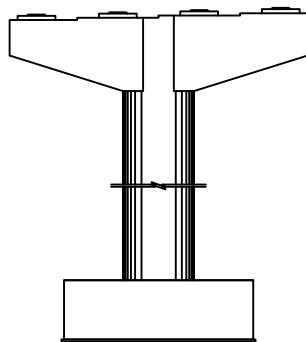
정면

| 번호 | 구분 | 부재 | 손상내용 | 손상현황 | | | | | | 비고 |
|---|---|---|---|---|---|---|---|---|---|---|
| 1 | 19하 | 교각 | 망상균열 | 0.2 | 10.0 | 1.0 | 10.00 | m <sup>2</sup> | 1 | |
| 2 | 19하 | 교량받침 | 무수축물탈 균열 | 0.2 | 0.2 | | 0.20 | m | 1 | |
| 4 | 21하 | 교각 | 망상균열 | 0.2 | 1.5 | 1.5 | 2.25 | m <sup>2</sup> | 1 | |

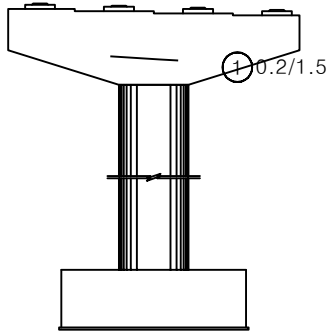
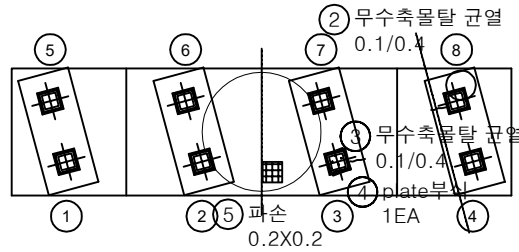
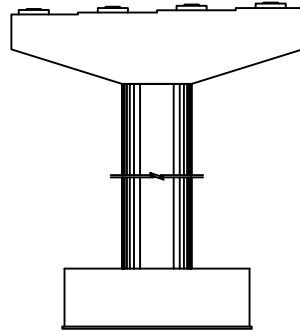
정면

| 번호 | 구분 | 부재 | 손상내용 | 손상현황 | | | | | | 비고 |
|---|---|---|---|---|---|---|---|---|---|---|
| 1 | 19하 | 교각 | 균열(0.3mm미만) | 0.2 | 1.5 | | 1.50 | m | 1 | |
| 2 | 21하 | 교량받침 | 무수축물탈 균열 | 0.1 | 0.4 | | 0.40 | m | 1 | |
| 3 | 21하 | 교량받침 | 무수축물탈 균열 | 0.1 | 0.4 | | 0.40 | m | 1 | |
| 4 | 21하 | 교량받침 | plate 부식 | | | | 1.00 | EA | 1 | |

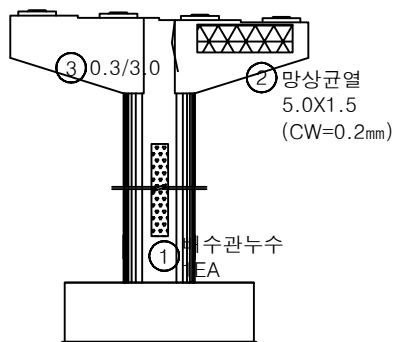
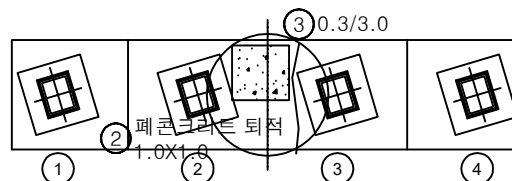
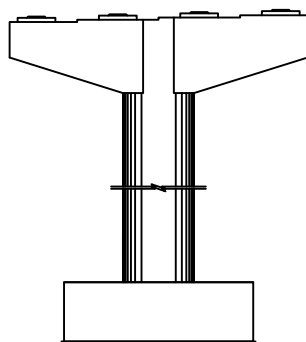
정면

| 번호 | 구분 | 부재 | 손상내용 | 손상현황 | | | | | | 비고 |
|---|---|---|---|---|---|---|---|---|---|---|
| 1 | 19하 | 배수시설 | 배수관 누수 | | | | 1.00 | EA | 1 | |
| 2 | 19하 | 교각 | 망상균열 | 0.2 | 5.0 | 1.5 | 7.50 | m | 1 | |
| 3 | 19하 | 교각 | 균열(0.3mm이상) | 0.3 | 3.0 | | 3.00 | m | 1 | |

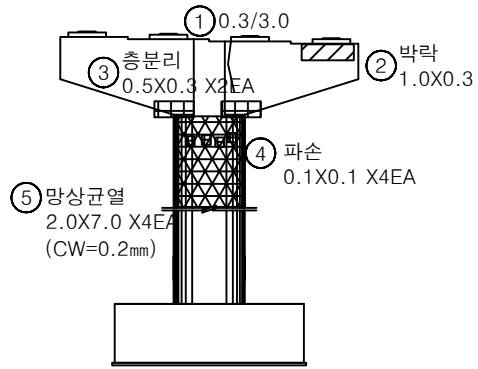
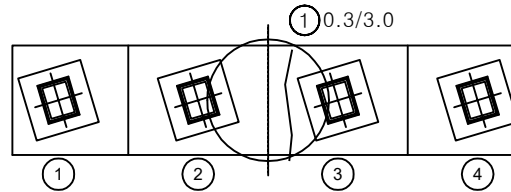
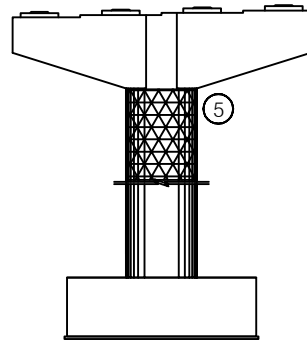
정면

| 번호 | 구분 | 부재 | 손상내용 | 손상현황 | | | | | | 비고 |
|---|---|---|---|---|---|---|---|---|---|---|
| 1 | 19하 | 교각 | 균열(0.3mm이상) | 0.3 | 3.0 | | 3.00 | m | 1 | |
| 5 | 25상 | 교각 | 망상균열 | 0.2 | 2.0 | 7.0 | 56.00 | m <sup>2</sup> | 4 | |
