상주영천고속도로 2024~2025년 시설물 안전점검 용역  
(2025년 하반기 정밀안전점검)

# 외 관 조 사 망 도

양지교

2025.12

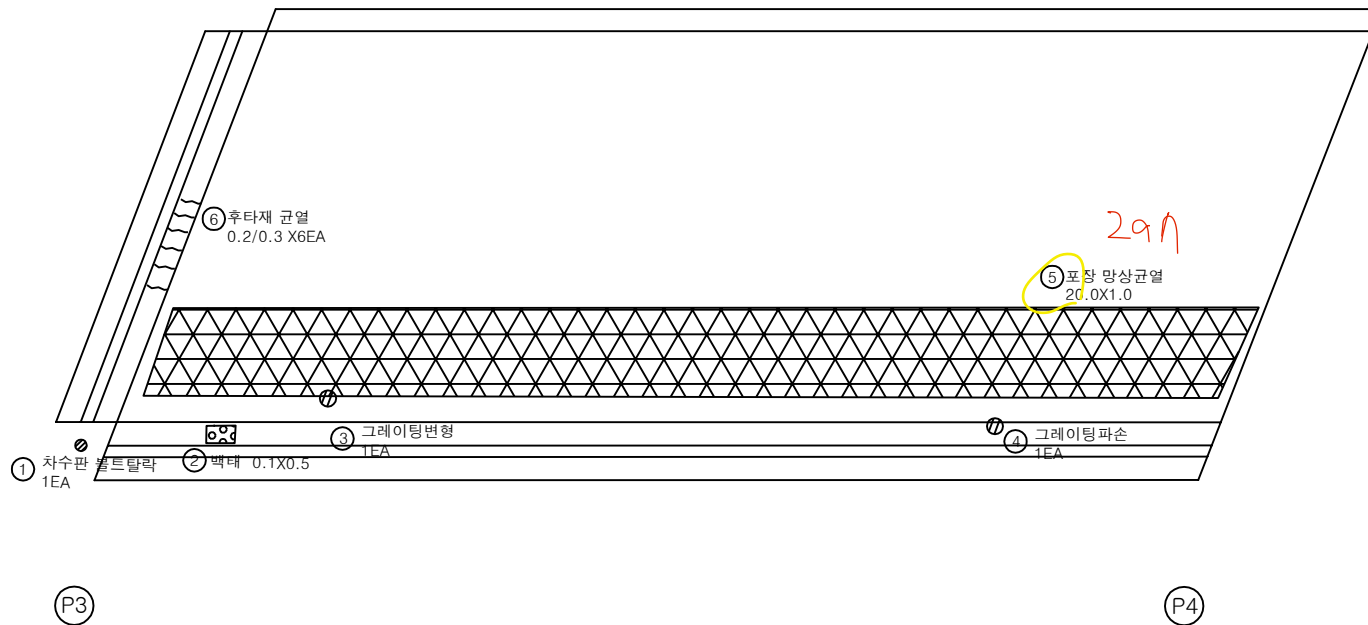
영천방향

| 번호 | 구분 | 부재 | 손상내용 | 손상현황 | | | | | 비고 |
|---|---|---|---|---|---|---|---|---|---|
| 5 | 23하 | 교면포장 | 포장 망상균열 | | 20.0 | 1.0 | 20.00 | m² | 1 |
| 6 | 23하 | 신축이음 | 후타재 균열 | 0.2 | 0.3 | | 1.80 | m | 6 |

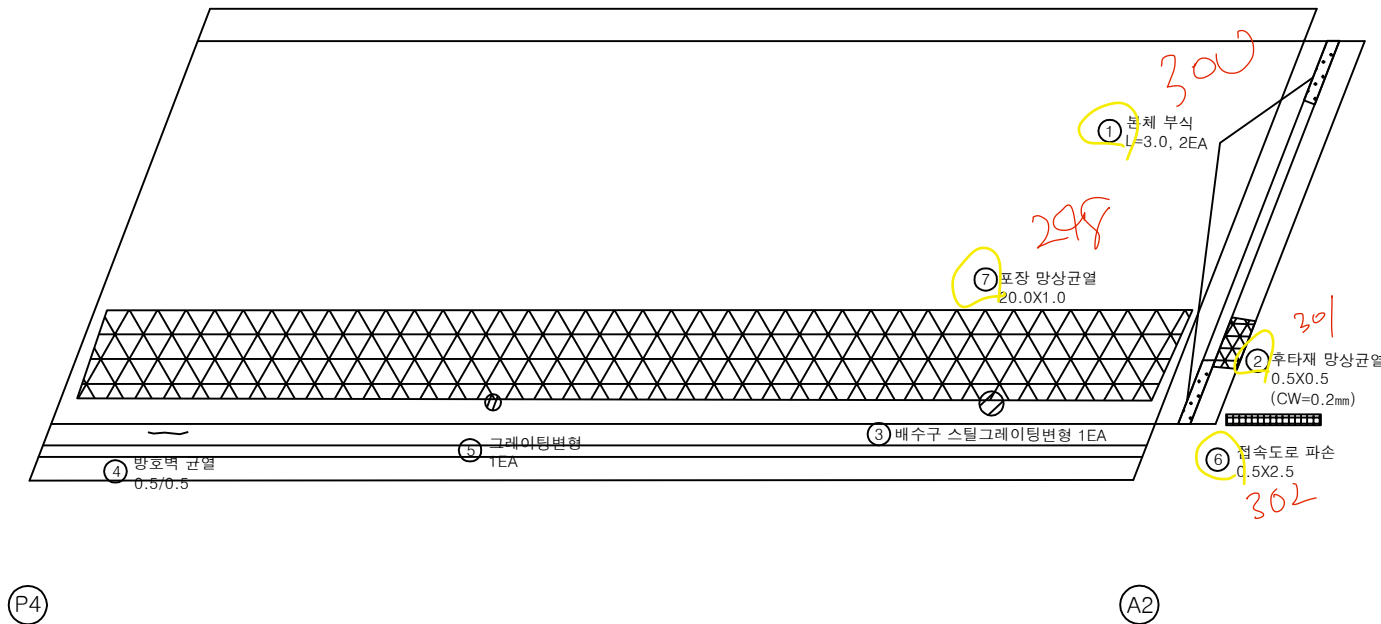
영천방향

| 번호 | 구분 | 부재 | 손상내용 | 손상현황 | | | | | 비 고 |
|---|---|---|---|---|---|---|---|---|---|
| 1 | 19하 | 신축이음 | 본체 부식 | | 3.0 | | 6.00 | m | 2 |
| 2 | 19하 | 신축이음 | 후타재 망상균열 | 0.2 | 0.5 | 0.5 | 0.25 | m <sup>2</sup> | 1 |
| 4 | 21하 | 방호벽 | 방호벽 균열 | 0.5 | 0.5 | | 0.50 | m | 1 |
| 7 | 23하 | 교면포장 | 포장 망상균열 | | 20.0 | 1.0 | 20.00 | m <sup>2</sup> | 1 |

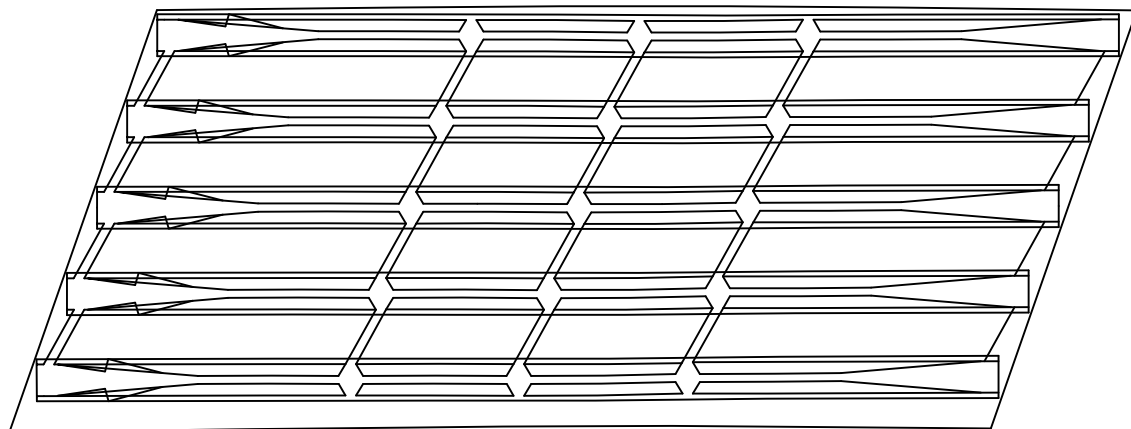
영천방향

| 번호 | 구분 | 부재 | 손상내용 | 손상현황 | | | | | | 비고 |
|---|---|---|---|---|---|---|---|---|---|---|
| 5 | 25하 | 바닥판 | 균열(0.3mm미만) | 0.2 | 0.5 | | 0.50 | m | 1 | |
