상주영천고속도로 2024~2025년 시설물 안전점검 용역  
(2025년 하반기 정밀안전점검)

# 외 관 조 사 망 도

낙동강대교

ID : 낙동강대교 교면포장 S1

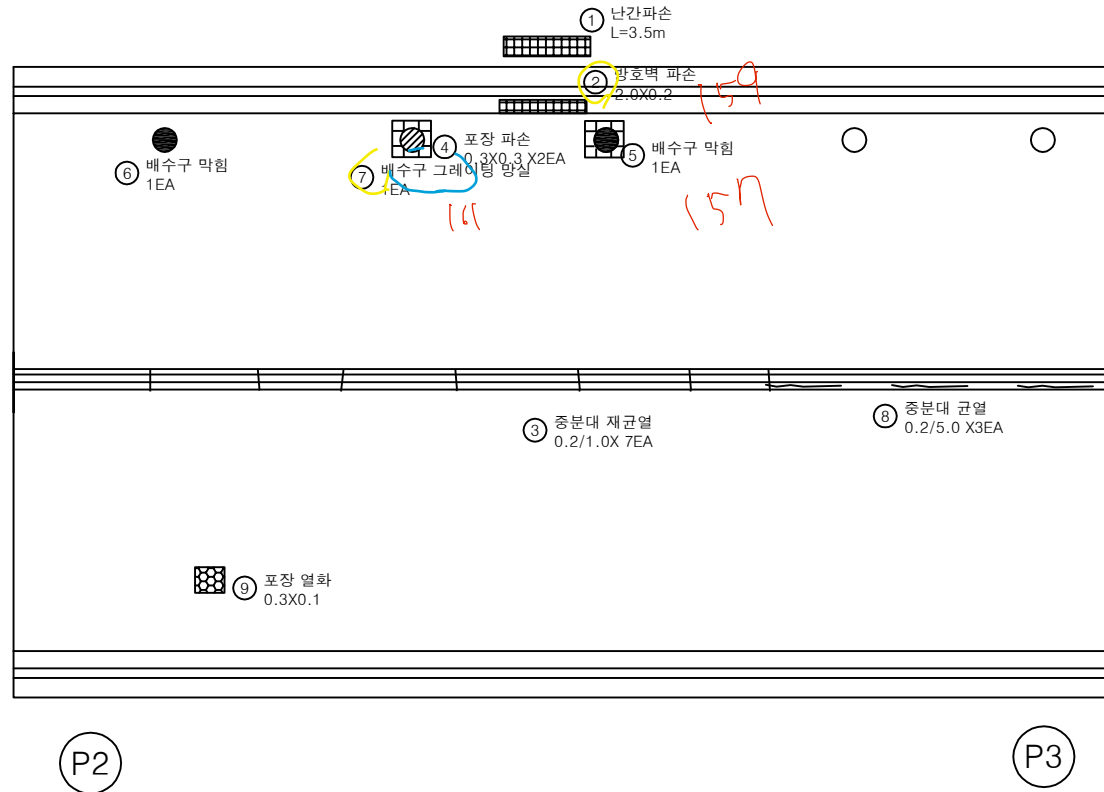
| 번호 | 구분 | 부재 | 손상내용 | 손상현황 | | | | | | 비고 |
|---|---|---|---|---|---|---|---|---|---|---|
| 3 | 19하 | 중분대 | 중분대 재균열 | 0.2 | 1.0 | | 7.00 | m | 7 | |
| 8 | 25하 | 중분대 | 중분대 균열 | 0.2 | 5.0 | | 15.00 | m | 3 | |

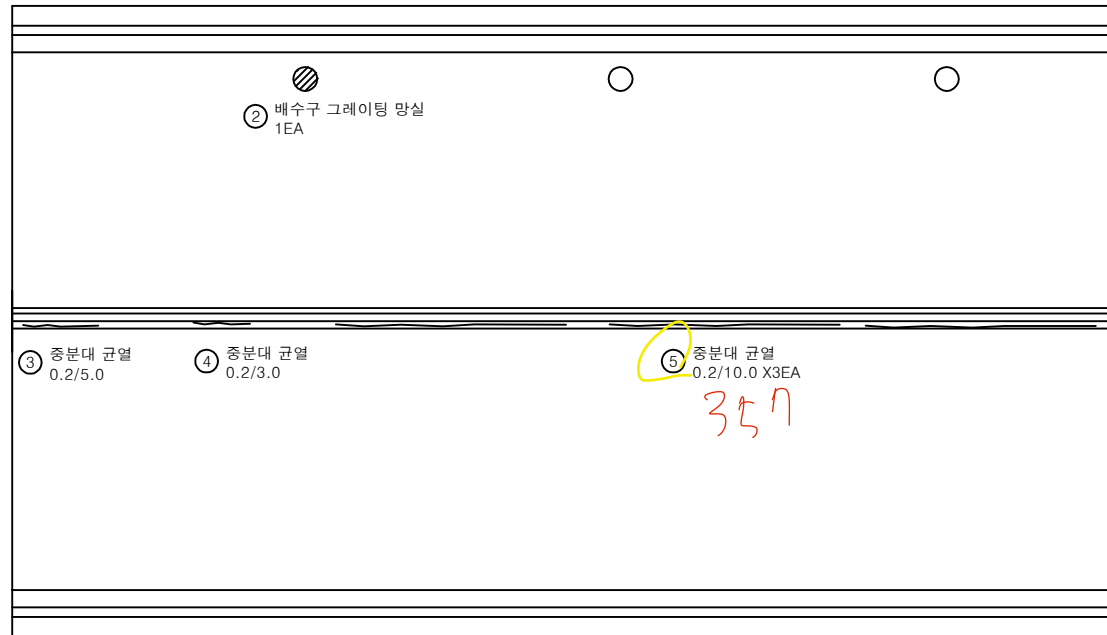
| 번호 | 구분 | 부재 | 손상내용 | 손상현황 | | | | | | 비고 |
|---|---|---|---|---|---|---|---|---|---|---|
| 3 | 25하 | 중분대 | 중분대 균열 | 0.2 | 5.0 | | 5.00 | m | 1 | |
| 4 | 25하 | 중분대 | 중분대 균열 | 0.2 | 3.0 | | 3.00 | m | 1 | |
| 5 | 25하 | 중분대 | 중분대 균열 | 0.2 | 10.0 | | 30.00 | m | 3 | |

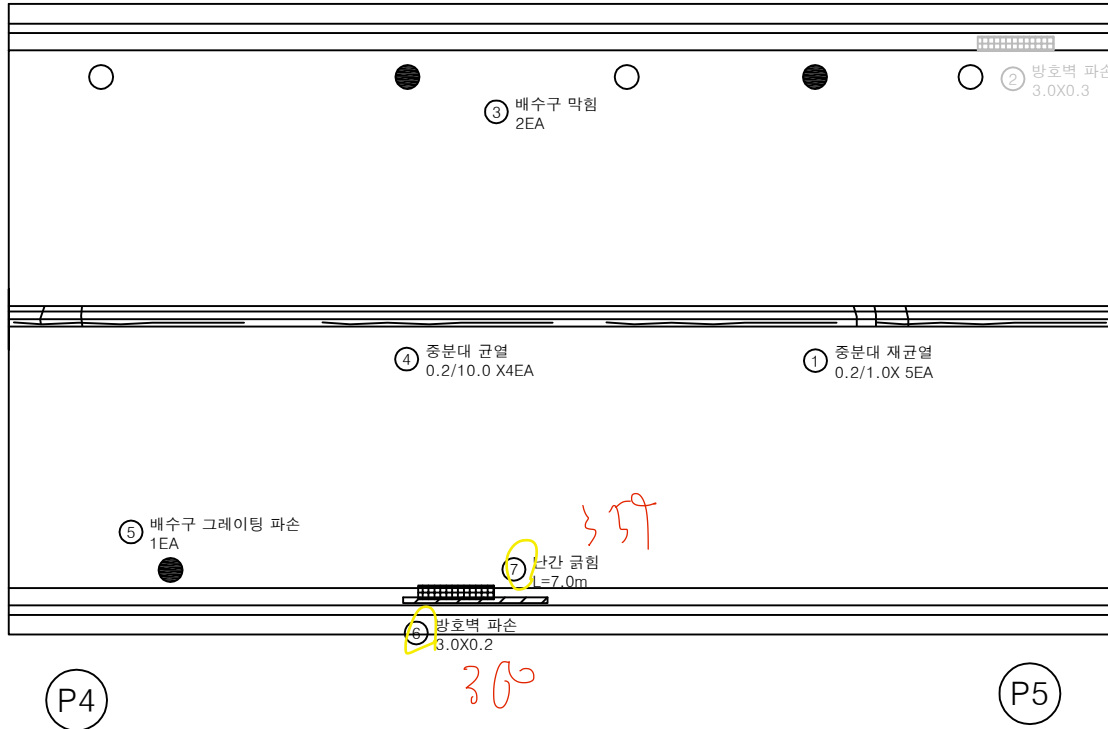
| 번호 | 구분 | 부재 | 손상내용 | 손상현황 | | | | | | 비고 |
|---|---|---|---|---|---|---|---|---|---|---|
| 1 | 19하 | 중분대 | 중분대 재균열 | 0.2 | 1.0 | | 5.00 | m | 5 | |
| 4 | 25하 | 중분대 | 중분대 균열 | 0.2 | 10.0 | | 40.00 | m | 4 | |

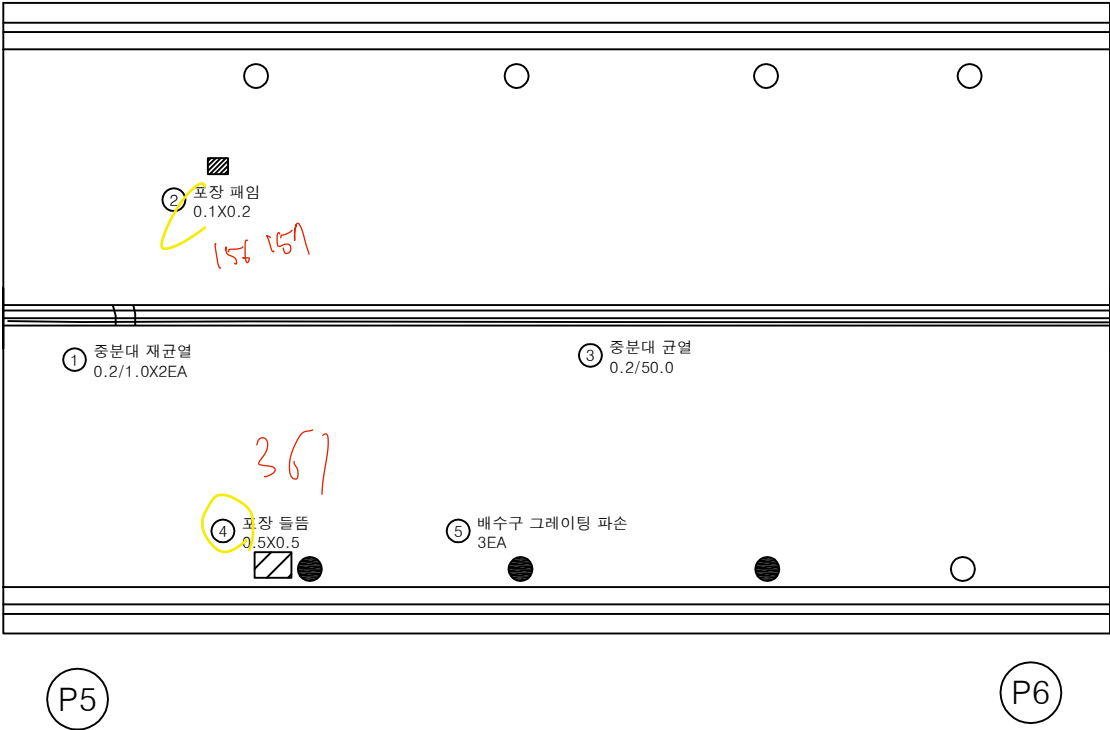
| 번호 | 구분 | 부재 | 손상내용 | 손상현황 | | | | | | 비고 |
|---|---|---|---|---|---|---|---|---|---|---|
| 1 | 19하 | 중분대 | 중분대 재균열 | 0.2 | 1.0 | | 2.00 | m | 2 | |
| 3 | 25하 | 중분대 | 중분대 균열 | 0.2 | 50.0 | | 50.00 | m | 1 | |

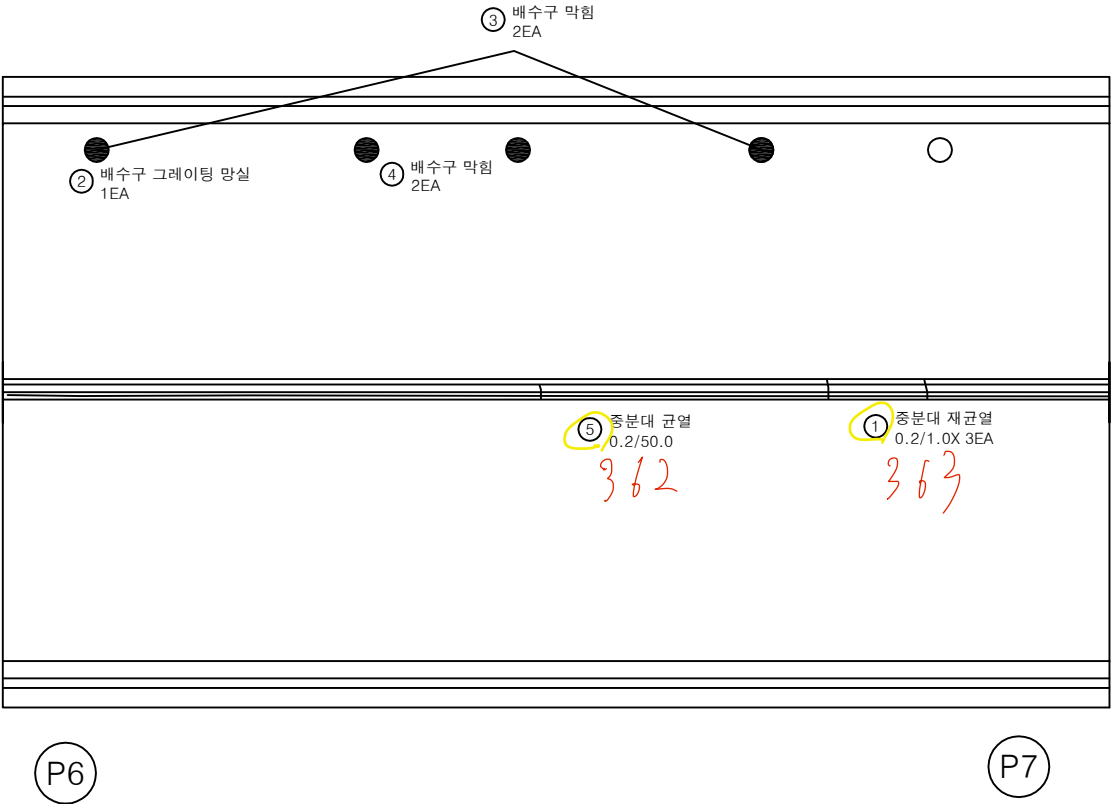
| 번호 | 구분 | 부재 | 손상내용 | 손상현황 | | | | | 비고 |
|---|---|---|---|---|---|---|---|---|---|
| 1 | 19하 | 중분대 | 중분대 재균열 | 0.2 | 1.0 | | 3.00 | m | 3 |
| 5 | 25하 | 중분대 | 중분대 균열 | 0.2 | 50.0 | | 50.00 | m | 1 |

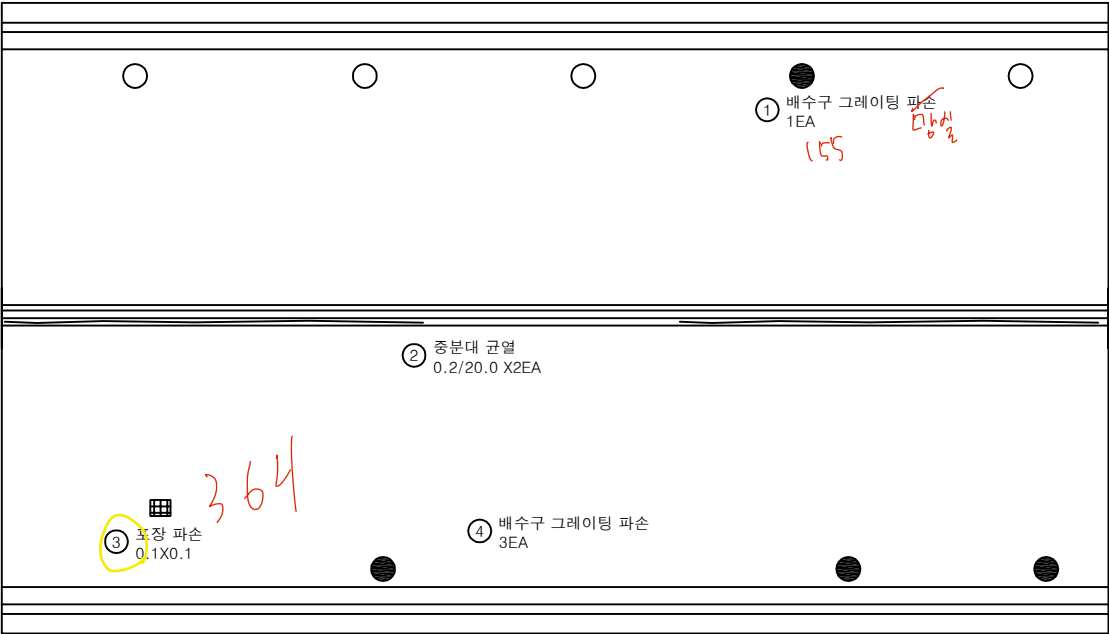
| 번호 | 구분 | 부재 | 손상내용 | 손상현황 | | | | | | 비고 |
|---|---|---|---|---|---|---|---|---|---|---|
| 2 | 25하 | 중분대 | 중분대 균열 | 0.2 | 20.0 | | 40.00 | m | 2 | |

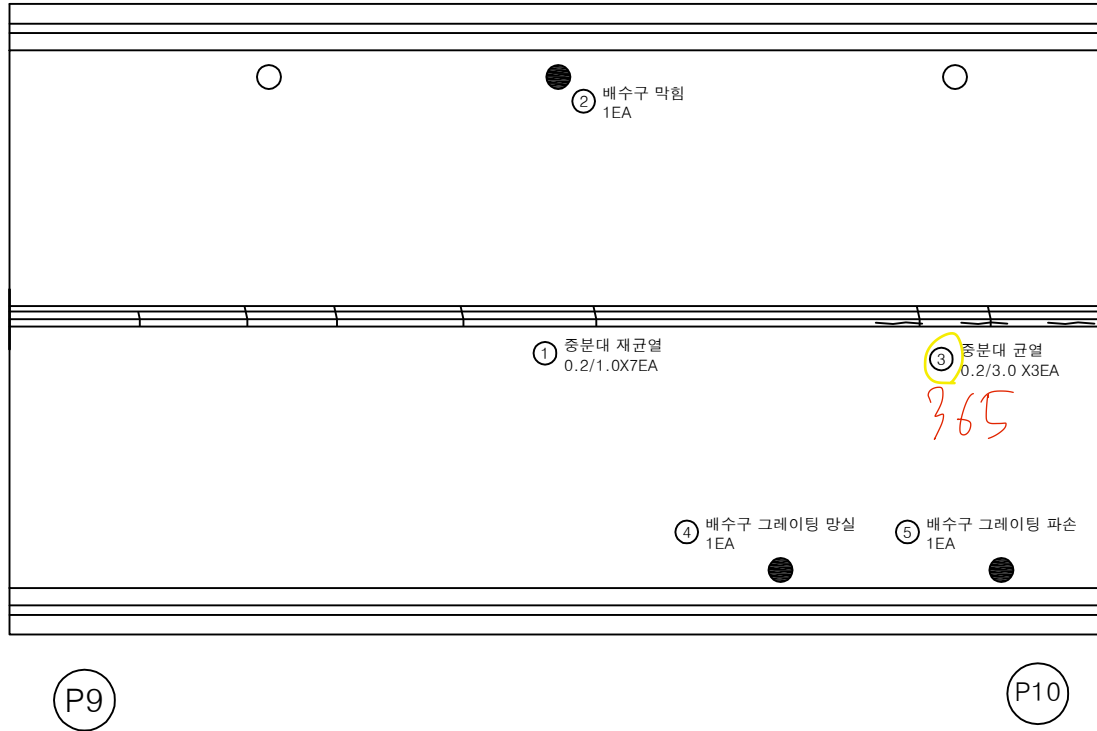
| 번호 | 구분 | 부재 | 손상내용 | 손상현황 | | | | | | 비고 |
|---|---|---|---|---|---|---|---|---|---|---|
| 1 | 19하 | 중분대 | 중분대 재균열 | 0.2 | 1.0 | | 7.00 | m | 7 | |
| 3 | 25하 | 중분대 | 중분대 균열 | 0.2 | 3.0 | | 9.00 | m | 3 | |

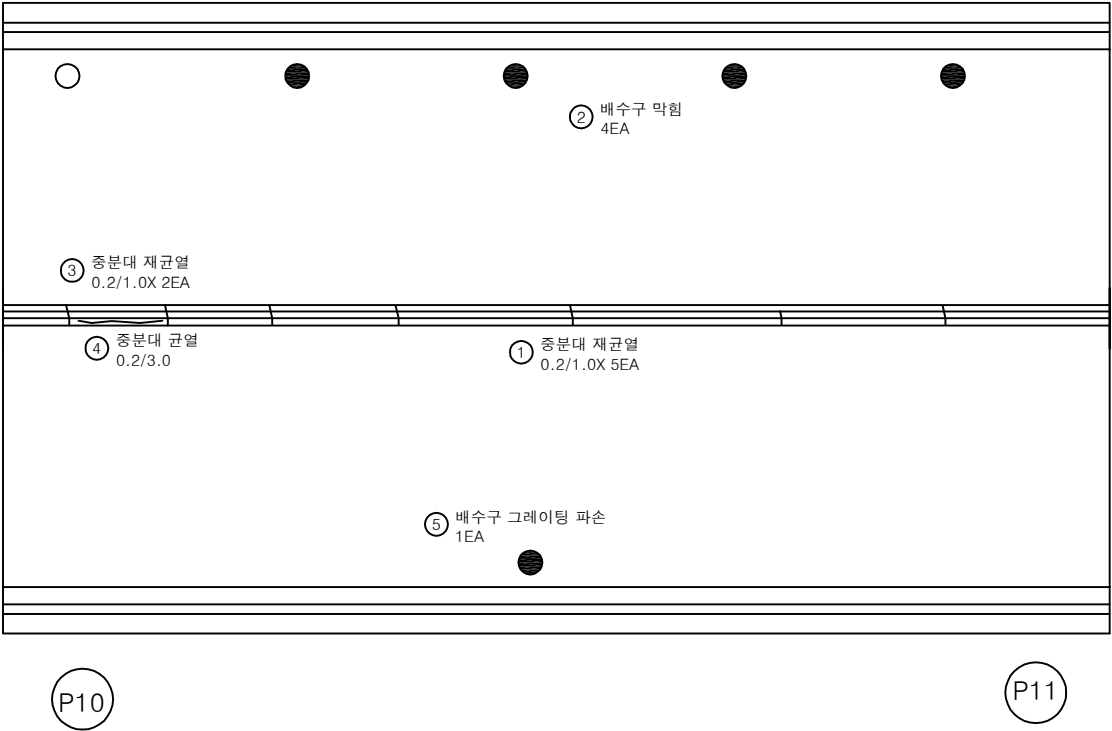
| 번호 | 구분 | 부재 | 손상내용 | 손상현황 | | | | | | 비 고 |
|---|---|---|---|---|---|---|---|---|---|---|
| 1 | 19하 | 중분대 | 중분대 재균열 | 0.2 | 1.0 | | 5.00 | m | 5 | |
| 3 | 25하 | 중분대 | 중분대 재균열 | 0.2 | 1.0 | | 2.00 | m | 2 | |
| 4 | 25하 | 중분대 | 중분대 균열 | 0.2 | 3.0 | | 3.00 | m | 1 | |

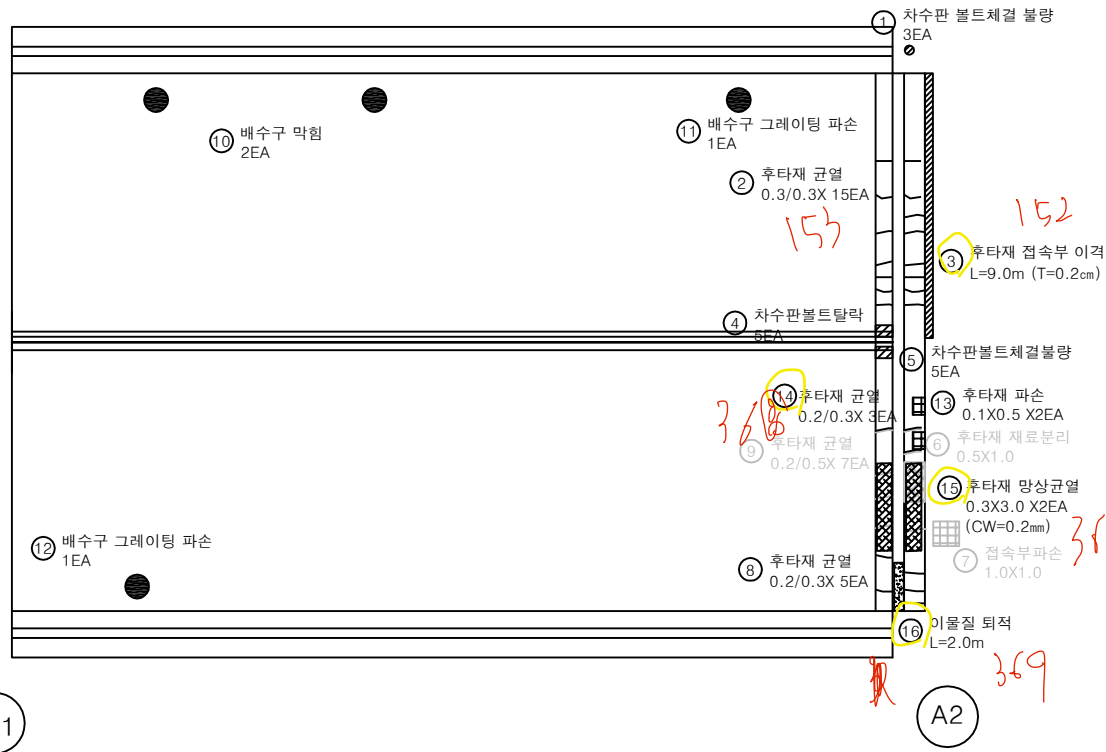
| 번호 | 구분 | 부재 | 손상내용 | 손상현황 | | | | | 비 고 |
|---|---|---|---|---|---|---|---|---|---|
| 2 | 19하 | 신축이음 | 후타재 균열 | 0.3 | 0.3 | | 4.50 | m | 15 |
| 8 | 19하 | 신축이음 | 후타재 균열 | 0.2 | 0.3 | | 1.50 | m | 5 손상감소 |
| 9 | 21하 | 신축이음 | 후타재 균열 | 0.2 | 0.5 | | 3.50 | m | 7 24'하 보수 |
| 14 | 25하 | 신축이음 | 후타재 균열 | 0.2 | 0.3 | | 0.90 | m | 3 |
| 15 | 25하 | 신축이음 | 후타재 망상균열 | 0.2 | 0.3 | 3.0 | 0.18 | m² | 2 |

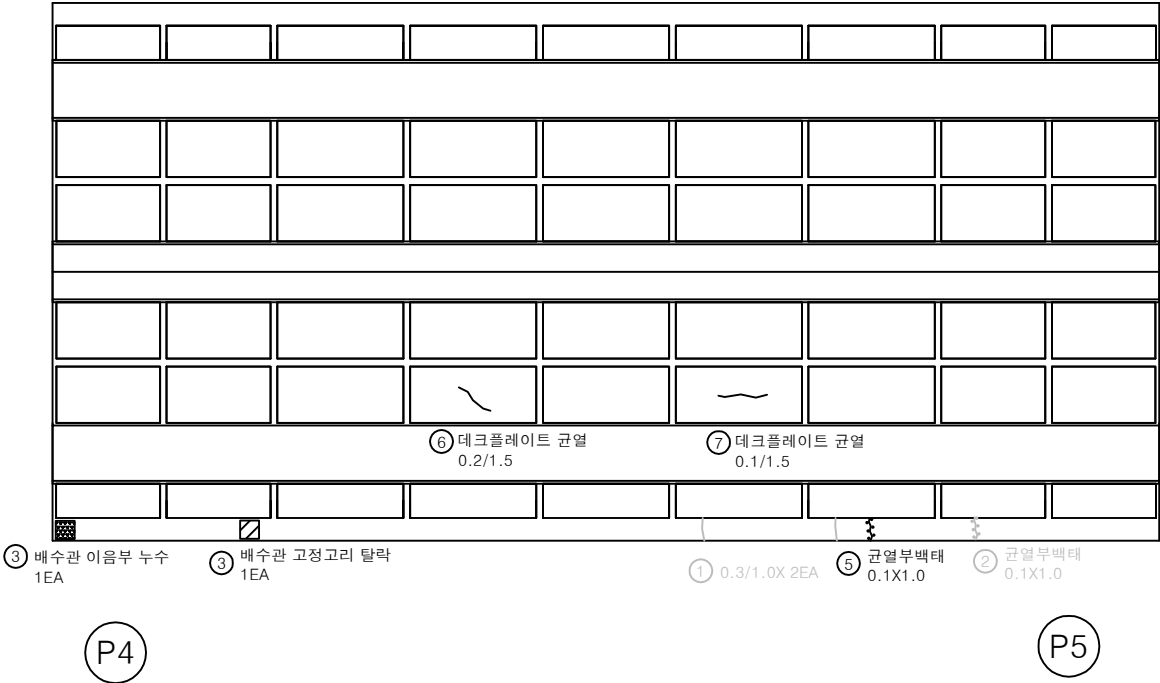
| 번호 | 구분 | 부재 | 손상내용 | 손상현황 | | | | | | 비 고 |
|---|---|---|---|---|---|---|---|---|---|---|
| 1 | 19하 | 바닥판 | 균열(0.3mm이상) | 0.3 | 1.0 | | 2.00 | m | 2 | 21하 보수 |
| 2 | 21하 | 바닥판 | 균열부백태 | | 0.1 | 1.0 | 0.10 | m² | 1 | 25하 보수 |
| 4 | 25하 | 배수시설 | 배수관 이음부 누수 | | | | 1.00 | EA | 1 | |
| 5 | 25하 | 바닥판 | 균열부백태 | | 0.1 | 1.0 | 0.10 | m² | 1 | |
| 6 | 25하 | 바닥판 | 데크플레이트 균열 | 0.2 | 1.5 | | 1.50 | m | 1 | |
| 7 | 25하 | 바닥판 | 데크플레이트 균열 | 0.1 | 1.5 | | 1.50 | m | 1 | |

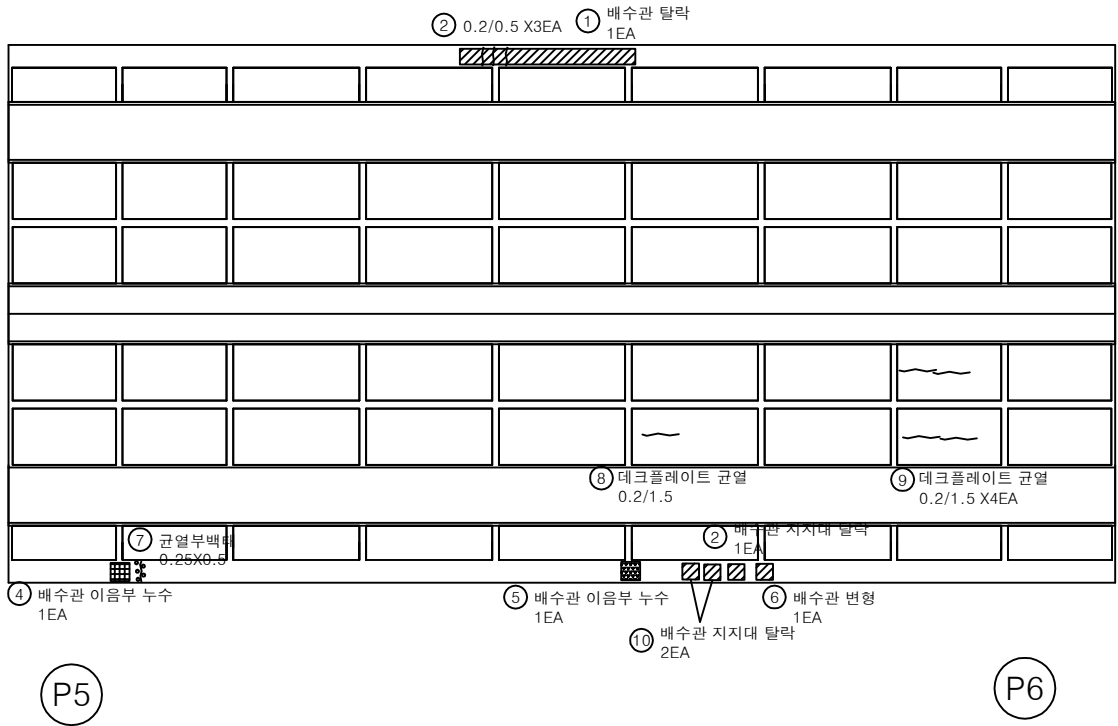
| 번호 | 구분 | 부재 | 손상내용 | 손상현황 | | | | | | 비고 |
|---|---|---|---|---|---|---|---|---|---|---|
| 3 | 23하 | 바닥판 | 균열(0.3mm미만) | 0.2 | 0.5 | | 1.50 | m | 3 | |
| 4 | 25하 | 배수시설 | 배수관 이음부 누수 | | | | 1.00 | EA | 1 | |
| 5 | 25하 | 배수시설 | 배수관 이음부 누수 | | | | 1.00 | EA | 1 | |
| 7 | 25하 | 바닥판 | 균열부백화 | | 0.25 | 0.5 | 0.125 | m <sup>2</sup> | 1 | |
| 8 | 25하 | 바닥판 | 데크플레이트 균열 | 0.2 | 1.5 | | 1.50 | m | 1 | |
| 9 | 25하 | 바닥판 | 데크플레이트 균열 | 0.2 | 1.5 | | 6.00 | m | 4 | |

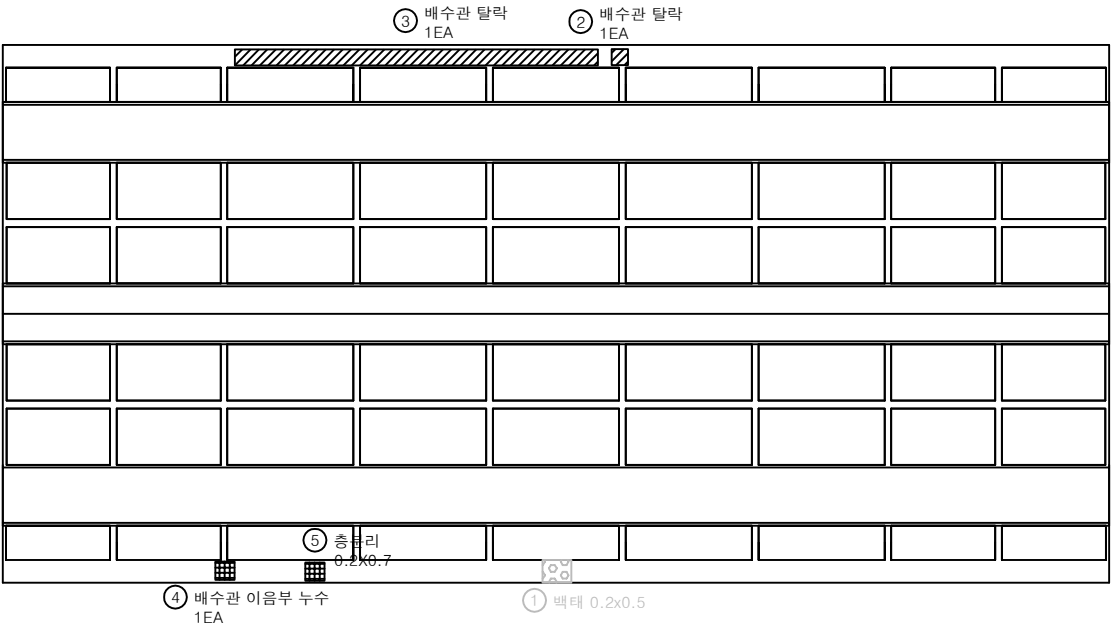
| 번호 | 구분 | 부재 | 손상내용 | 손상현황 | | | | | 비 고 |
|---|---|---|---|---|---|---|---|---|---|
| 4 | 25하 | 배수시설 | 배수관 이음부 누수 | | | | 1.00 | EA | 1 |
