## 3. 양지교

#### 3.1 시설물의 개요

본 시설물은 경상북도 상주시 낙동면 구잠리(상주영천고속도로 4.013~4.238km)에 위치한 교량으로서 총 연장 225.0m, 폭 24.6m, 왕복 4차로로 시공되어 있다.

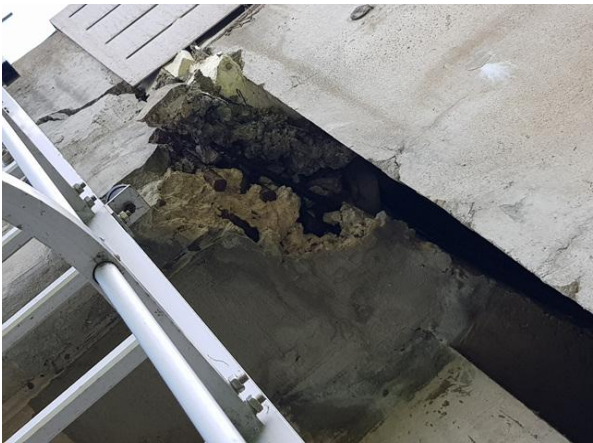
| 손상현황 | • S1 파손 및 철근노출(0.5×0.5) | 손상현황 | • S3 박락(0.2×0.4) |
| 원 인 | • 시공시 다짐부족, 피복부족 등 | 원 인 | • 시공시 다짐부족, 거푸집 조기탈거 등 |

| 조치방안 | • 단면보수+방청 | 조치방안 | • 단면보수 |

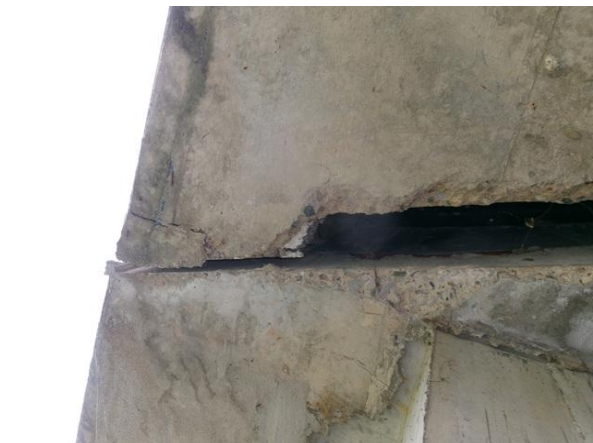
| 손상현황 | • S3 층분리(0.2×0.3) | 손상현황 | • S4 층분리(0.3×3.0) |
| 원 인 | • 시공시 다짐부족, 거푸집 조기탈거 등 | 원 인 | • 시공시 다짐부족, 거푸집 조기탈거 등 |

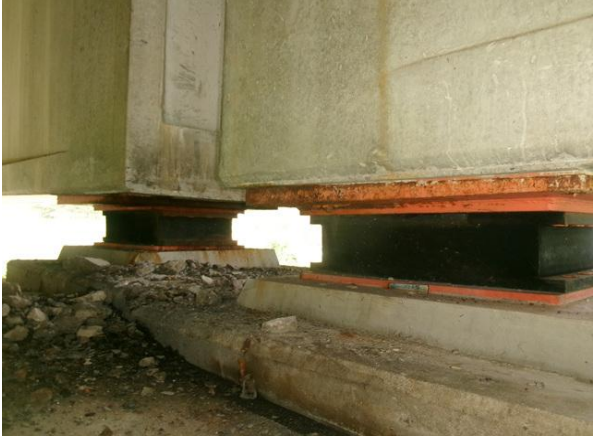
| 손상현황 | • P3-Sh7 Plate 부식 | | | | |

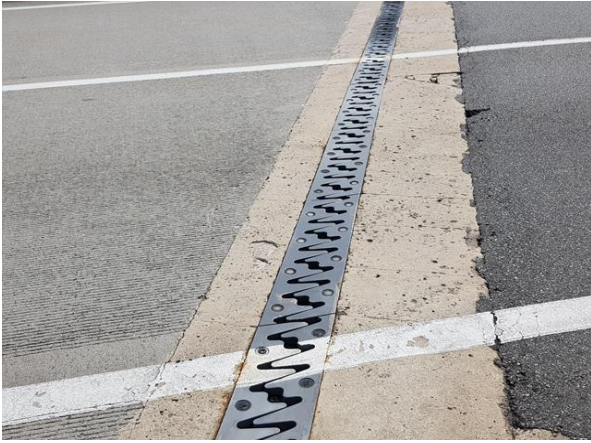
| 손상현황 | • A1 후타재 파손(0.2×0.2) | 손상현황 | • P3 하부 누수(L=2.0m) |
| 원 인 | • 중차량 통행, 공용중 열화 | 원 인 | • 공용 중 열화 등 |

| 조치방안 | • 주의관찰 | 조치방안 | • 주의관찰 |

- 신축이음에 조사된 후타재 균열, 본체 부식, 하부 누수, 차수판 볼트 탈락의 경우 건조수축, 중차량 통행 공용중 열화 등에 의한 손상으로, 시설물에 영향을 미치는 구조적인 손상은 아닌 것으로 판단되며, 즉각적인 보수보다는 주의관찰 후 추가 손상 발생 시 적절한 보수를 실시하는 것이 바람직하다.
- 조사된 후타재 파손의 경우 중차량 통행 공용중 열화에 의한 손상으로, 시설물에 영향을 미치는 구조적인 손상은 아닌 것으로 판단되나, 사용성 확보, 안전사고 예방 차원의 단면보수 등의 보수를 실시하는 것이 바람직하다.

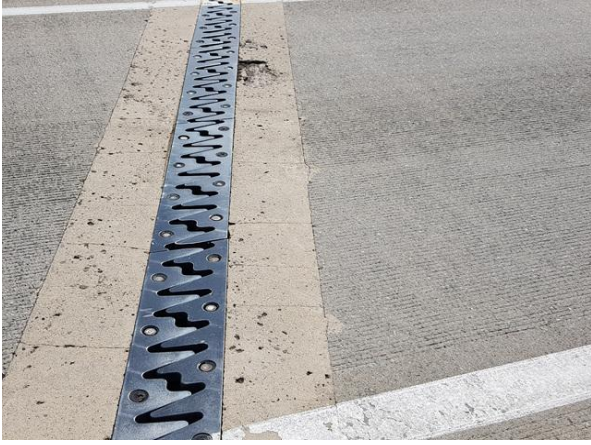
| 손상현황 | • P3 후타재 균열 | 손상현황 | • P3 후타재 파손(0.3×0.4) |
| 원 인 | • 초기 건조수축 등 | 원 인 | • 중차량 통행, 공용중 열화 |

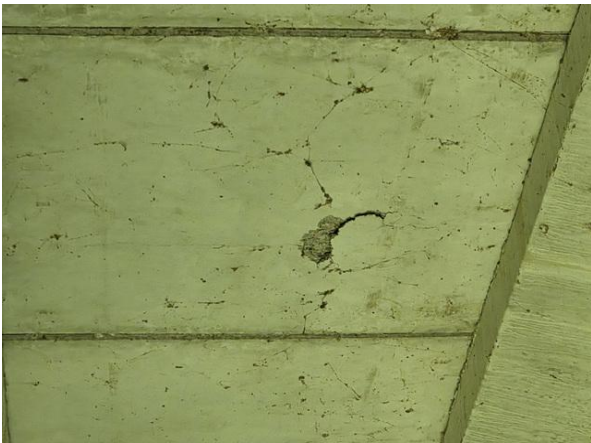
| 손상현황 | • S2 데크플레이트 충분리 (0.5×0.5) | 손상현황 | • S3 철근노출 (0.1×0.1) |
| 원 인 | • 시공불량, 외부 충격 등 | 원 인 | • 시공시 다짐부족, 거푸집 조기탈거 등 |

| 조치방안 | • 단면보수 | 조치방안 | • 단면보수+방청 |

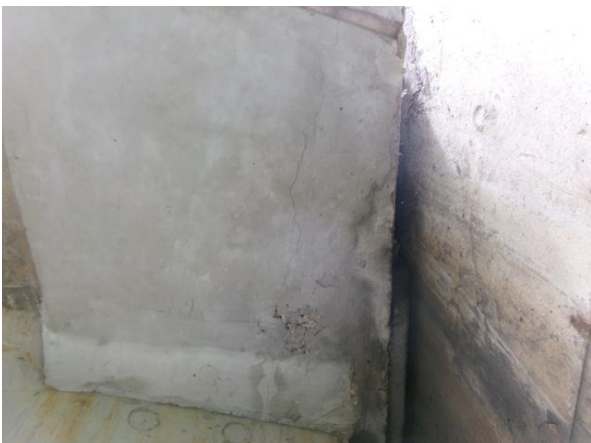
| 손상현황 | • S5 균열 (0.3mm미만) | 손상현황 | • S5 충분리 (0.3×35.0) |
| 원 인 | • 건조수축, 거푸집 조기탈거 등 | 원 인 | • 시공시 다짐부족, 거푸집 조기탈거 등 |

- 바닥판하면에 조사된 재료분리, 데크플레이트 층분리, 파손, 층분리의 경우 외부충격, 시공불량, 다짐불량, 거푸집 조기탈거 등 복합적인 원인에 의한 손상으로 구조적인 영향을 미치는 손상은 아니나 내구성확보 차원의 단면보수 등 보수가 필요하다고 판단된다.
- 조사된 균열(0.3mm미만)의 경우 건조수축, 거푸집 조기탈거 등 복합적인 원인에 의한 손상으로 구조적인 영향을 미치는 손상은 아니나 내구성확보 차원의 표면처리 등 보수가 필요하다고 판단된다.
- 조사된 철근노출의 경우 다짐부족, 피복부족 등 복합적인 원인에 의한 손상으로 구조적인 영향을 미치는 손상은 아니나 내구성확보 차원의 단면보수+방청 등 보수가 필요하다고 판단된다.

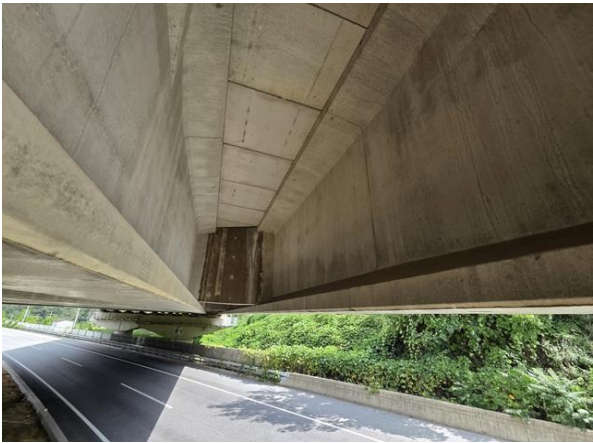
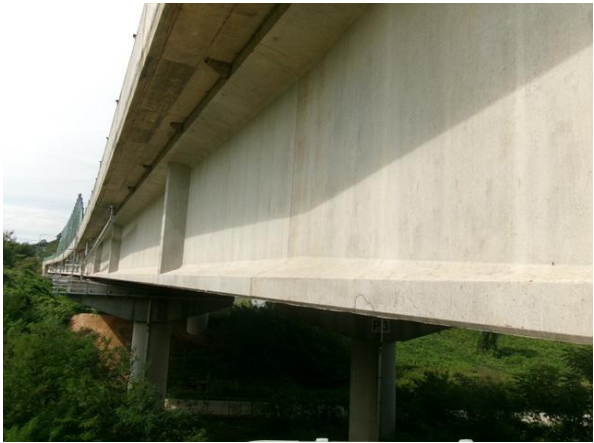
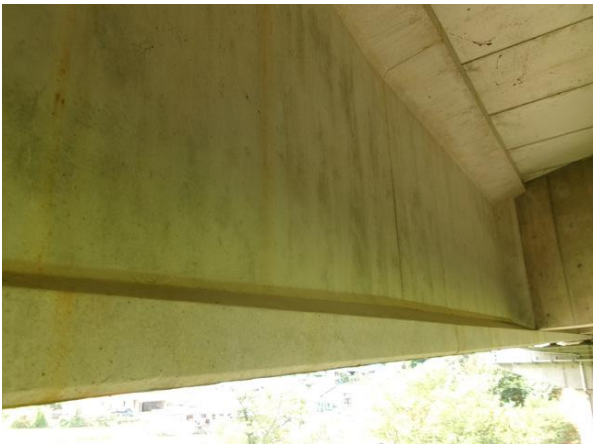
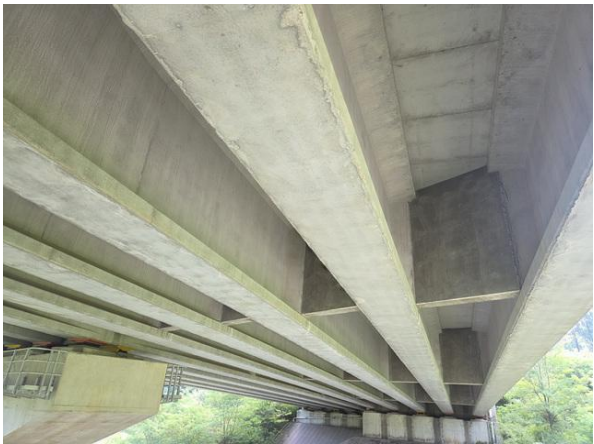
【사진 3.3.32】 거더 손상현황

| 손상현황 | • S1 거더 상태양호 | 손상현황 | • S4 거더 상태양호 |
| 손상현황 | • S4 거더 상태양호 | 손상현황 | • S5 거더 상태양호 |

- 거더는 기 손상이 없는 양호한 상태로 확인되었고, 금회 정밀안전점검 결과 기 점검과 동일한 상태로 확인되었다.

- 거더는 손상이 없는 양호한 상태로 확인되었고, 주기적인 점검을 통한 손상의 발생여부 확인 등의 유지관리가 요구된다.

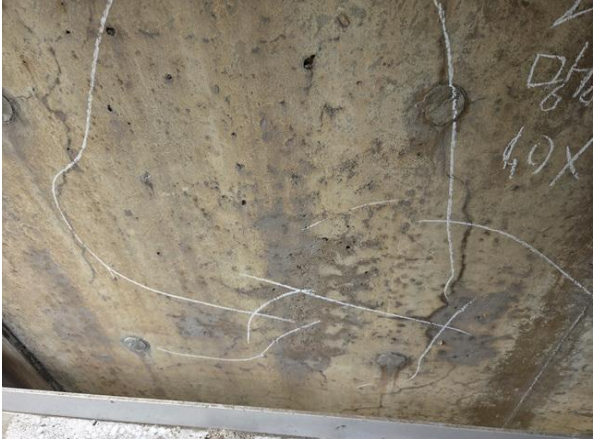
| <p>손상현황</p> <ul style="list-style-type: none"> <li>• A1 망상균열 (1.0*1.0)</li> </ul> <p>원 인</p> <ul style="list-style-type: none"> <li>• 건조수축, 거푸집 조기탈거 등</li> </ul> <p>조치방안</p> <ul style="list-style-type: none"> <li>• 표면처리</li> </ul> | <p>손상현황</p> <ul style="list-style-type: none"> <li>• A1 백태 (0.1*0.5)</li> </ul> <p>원 인</p> <ul style="list-style-type: none"> <li>• 외부 우수유입, 습기흡착 등</li> </ul> <p>조치방안</p> <ul style="list-style-type: none"> <li>• 표면처리</li> </ul> |

- 교대에 조사된 균열(0.3mm미만), 망상균열, 백태의 경우 건조수축, 거푸집 조기탈거, 외부 우수유입, 습기흡착 등 복합적인 원인에 의한 손상으로 구조적인 영향을 미치는 손상은 아니나 내구성확보 차원의 표면처리 등 보수가 필요하다고 판단된다.
- 조사된 층분리의 경우 다짐부족, 거푸집 조기탈거 등 복합적인 원인에 의한 손상으로 구조적인 영향을 미치는 손상은 아니나 내구성확보 차원의 단면보수 등 보수가 필요하다고 판단된다.
- 조사된 페콘크리트 퇴적의 경우 외부 우수유입, 법면침하, 시공 미흡 등 복합적인 원인에 의한 손상으로 구조적인 영향을 미치는 손상은 아니나 내구성확보 차원의 블록 재설치, 정비 등 보수가 필요하다고 판단된다.
- 조사된 보호블럭 밀림, 누수흔적의 경우 외부 우수유입에 의한 손상으로 주의관찰 후 손상 진전 시 적절한 보수를 실시하는 것이 바람직하다.

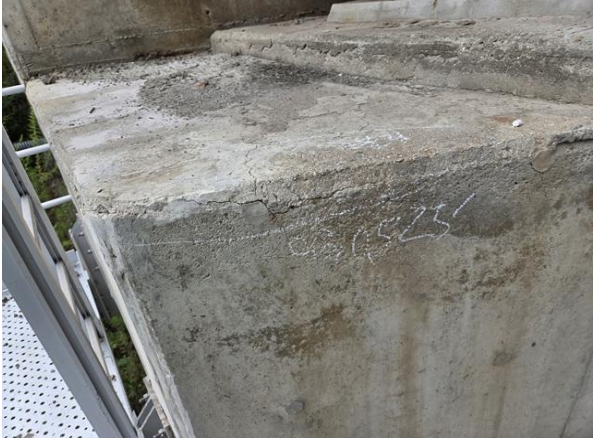
| <p>손상현황</p> <ul style="list-style-type: none"> <li>• A1 층분리 (0.3×0.5)</li> </ul> <p>원 인</p> <ul style="list-style-type: none"> <li>• 다짐부족, 거푸집 조기탈거 등</li> </ul> <p>조치방안</p> <ul style="list-style-type: none"> <li>• 단면보수</li> </ul> | <p>손상현황</p> <ul style="list-style-type: none"> <li>• A2 법면 보호블럭 밀립 (L=3.5m)</li> </ul> <p>원 인</p> <ul style="list-style-type: none"> <li>• 법면침하, 외부 우수유입 등</li> </ul> <p>조치방안</p> <ul style="list-style-type: none"> <li>• 주의관찰</li> </ul> |

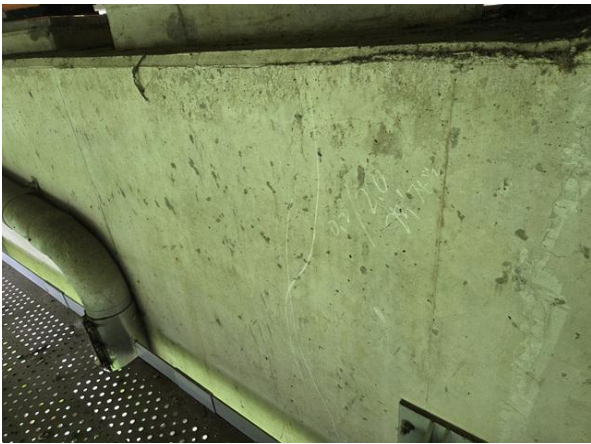
| 손상현황 | • P1 코핑부 균열(0.3mm미만) | 손상현황 | • P2 코핑부 균열(0.3mm미만) |
| 원 인 | • 초기 건조수축 등 | 원 인 | • 초기 건조수축 등 |

| 조치방안 | • 표면처리 | 조치방안 | • 표면처리 |

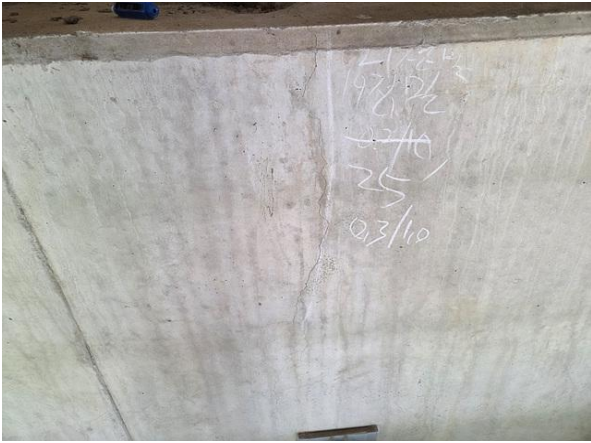
| 손상현황 | • P2 코핑부 균열(0.3mm이상) | 손상현황 | • P2 코핑부 망상균열(3.0*1.0) |
| 원 인 | • 초기 건조수축 등 | 원 인 | • 초기 건조수축 등 |

| 조치방안 | • 주입보수 | 조치방안 | • 표면처리 |

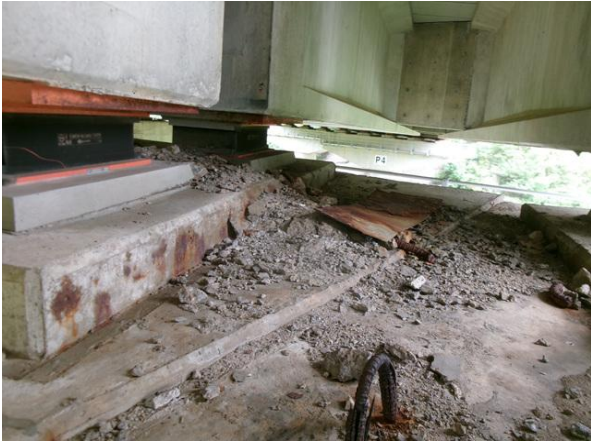
| 손상현황 | • P3 상면 폐콘크리트 퇴적 | 손상현황 | • P4 코핑부 균열(0.3mm미만) |
| 원 인 | • 시공 후 정리 미흡 | 원 인 | • 초기 건조수축 등 |

- 교각에 조사된 균열(0.3mm미만,이상), 망상균열의 경우 초기 건조수축에 의한 손상으로 구조적인 영향을 미치는 손상은 아니나 내구성확보 차원의 표면처리, 주입보수 등 보수가 필요하다고 판단된다.
- 조사된 폐콘크리트 퇴적의 경우 시공 후 정리 미흡에 의한 손상으로 사용성 확보 차원의 정비(청소) 등 보수가 필요하다고 판단된다.

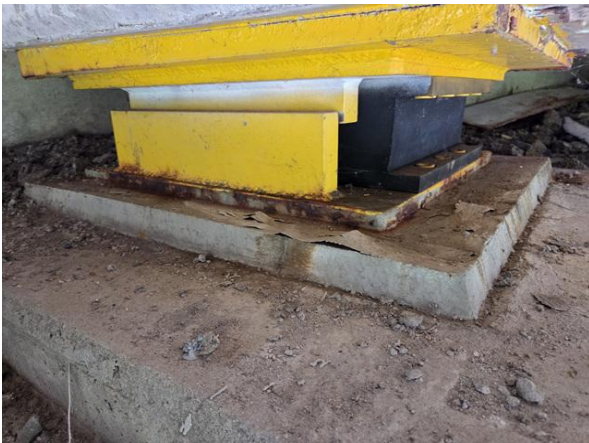
손상현황 • A1-Sh3 Plate 부식  
원 인 • 외부 우수유입  
조치방안 • 재도장

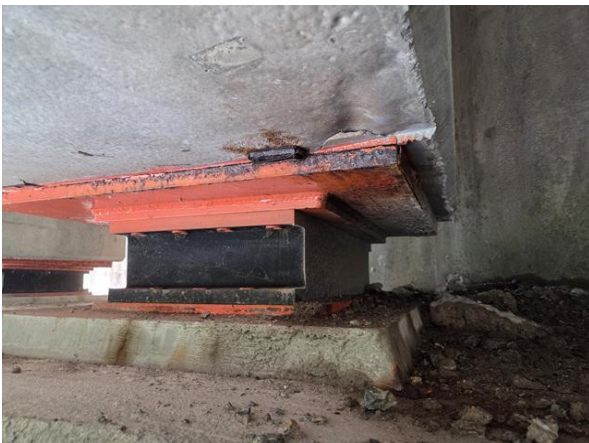
손상현황 • A1-Sh4 Plate 충분리  
원 인 • 시공미흡 등  
조치방안 • 주의관찰

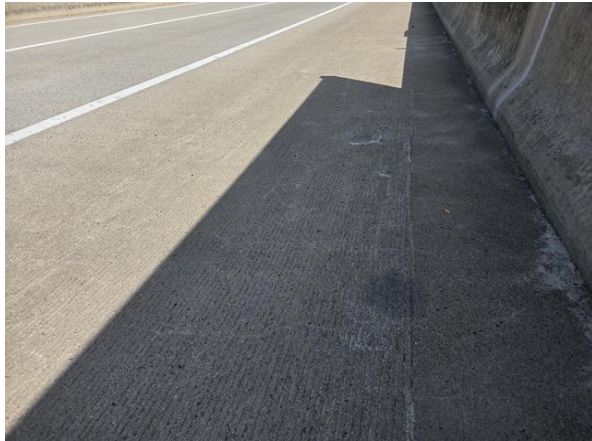
| 손상현황 | • S4 포장 망상균열(20.0×1.0) | 손상현황 | • S5 포장 망상균열(20.0m×1.0m) |
| 원 인 | • 공용기간 증가 등 | 원 인 | • 공용기간 증가 등 |

| 구분 | 손상 내용 | 단위 | 2023년<br>정밀안전점검 | | 2025년<br>정밀안전점검 | | 증,감<br>(▲, ▼) | 비고 |
|---|---|---|---|---|---|---|---|---|
| | 포장 망상균열 | m <sup>2</sup> | 80.00 | 5 | 70.00 | 4 | ▼ 70.00 | 보수실시 |

- 교면포장에 조사된 접속부 파손의 경우 시공불량, 공용기간 증가 등에 의한 손상으로, 시설물에 영향을 미치는 구조적인 손상은 아닌 것으로 판단되며, 내구성 확보 차원의 단면보수 등의 보수를 실시하는 것이 바람직하다.
- 조사된 포장 망상균열의 경우 공용기간 증가, 건조수축 등에 의한 손상으로, 시설물에 영향을 미치는 구조적인 손상은 아닌 것으로 판단되므로 주의관찰 후 손상 진전 시 적절한 보수를 실시하는 것이 바람직하다.

| 조치방안 | • 주의관찰 | 조치방안 | • 주의관찰 |

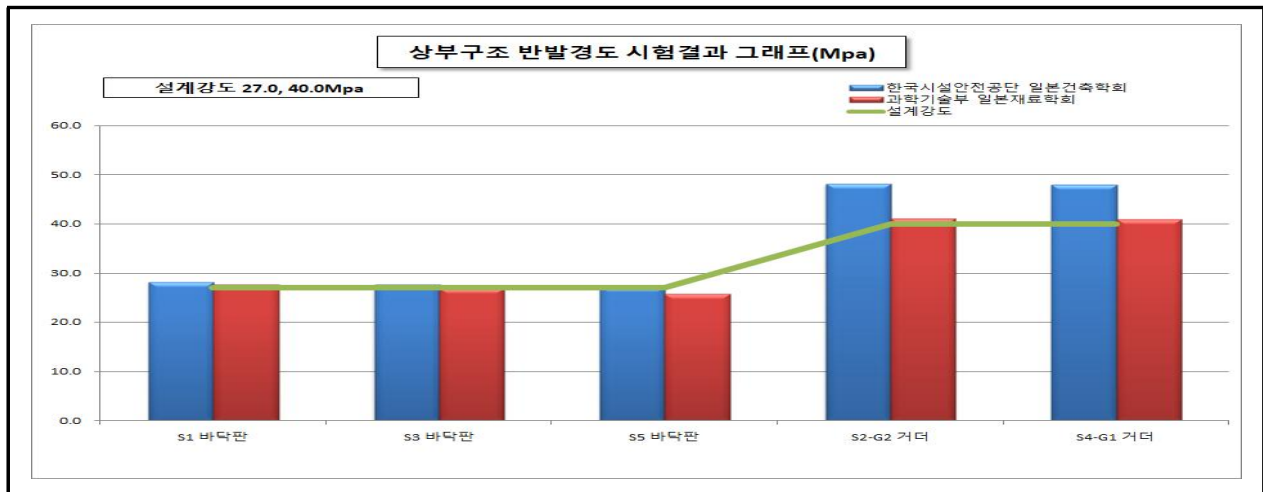
【그림 3.4.3】 상주방향 상부구조 반발경도시험 측정결과

- 반발경도법에 의한 압축강도 측정결과 상부구조(바닥판 하면) 27.1~28.1MPa, 상부구조(거더) 48.0~48.2MPa 하부구조(교대) 25.9~26.6MPa, 하부구조(교각) 27.2~28.5MPa로 측정되었으며, 설계기준 압축강도(바닥판 하면: 27.0MPa, 거더: 40.0MPa, 교대: 24.0MPa, 교각: 27.0MPa)를 전반적으로 상회하여 콘크리트의 강도상태는 양호한 것으로 확인된다. 또한 비건전부의 측정강도가 설계기준 압축강도를 상회하고, 건전부 대비 102.7%이상으로 콘크리트의 강도는 양호한 상태로 판단된다. 따라서, 금회 시험을 실시한 콘크리트 강도는 공용년수 경과에 따른 강도저하가 발생되지 않은 것으로 판단된다.

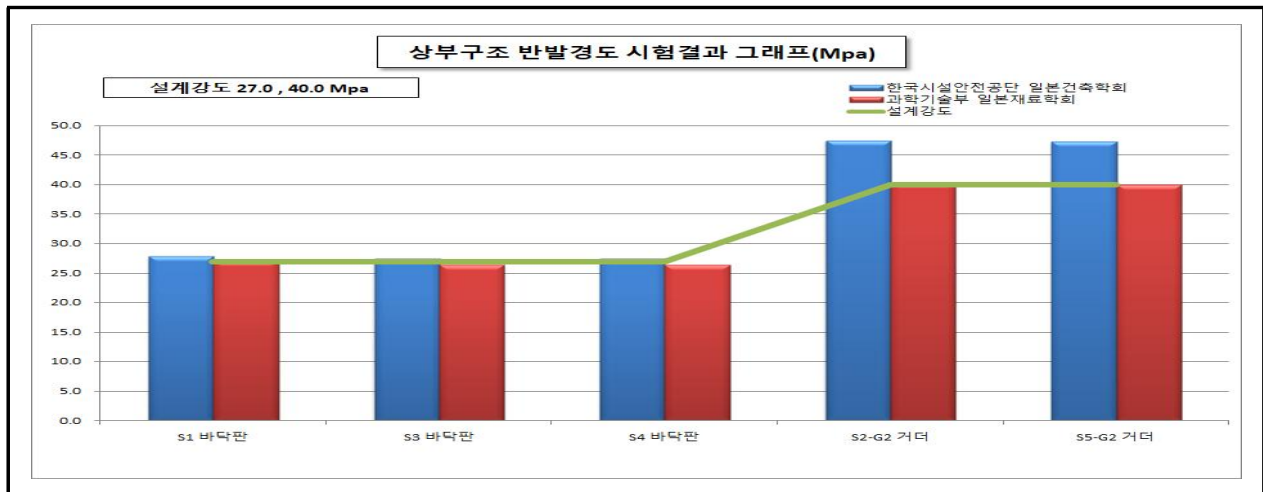
【그림 3.4.5】 영천방향 상부구조 반발경도시험 측정결과

- 반발경도법에 의한 압축강도 측정결과 상부구조(바닥판 하면) 27.4~27.8MPa, 상부구조(거더) 47.2~47.4MPa, 하부구조(교대) 26.3~27.9MPa, 하부구조(교각) 27.2~28.1MPa로 측정되었으며, 설계기준 압축강도(바닥판 하면: 27.0MPa, 거더: 40MPa, 교대: 24.0MPa, 교각: 27.0MPa)를 전반적으로 상회하여 콘크리트의 강도상태는 양호한것으로 확인된다. 또한 비건전부의 측정강도가 설계기준 압축강도를 상회하고, 건전부 대비 96.1%이상으로 콘크리트의 강도는 양호한 상태로 판단된다. 따라서, 금회 시험을 실시한 콘크리트 강도는 공용년수 경과에 따른 강도 저하가 발생되지 않은 것으로 판단된다.

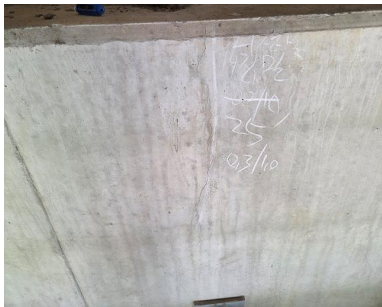
| <p>④ 교각 P2 균열(0.3mm) - 진전 여부확인</p> | <p>⑤ 교량받침 P3-Sh5 받침콘크리트 철근노출 - 진전 여부확인</p> | <p>⑥ 교량받침 P3-SH8 받침콘크리트 균열(0.3mm) - 진전 여부확인</p> |
