## 15. 군위JCT R-A4교

### 15.1 시설물의 개요

본 시설물은 대구광역시 군위군 효령면 내리리(상주영천고속도로 군위JCT)에 위치한 교량으로 총 연장 50.0m, 폭 15.6m로 시공되어 있다.

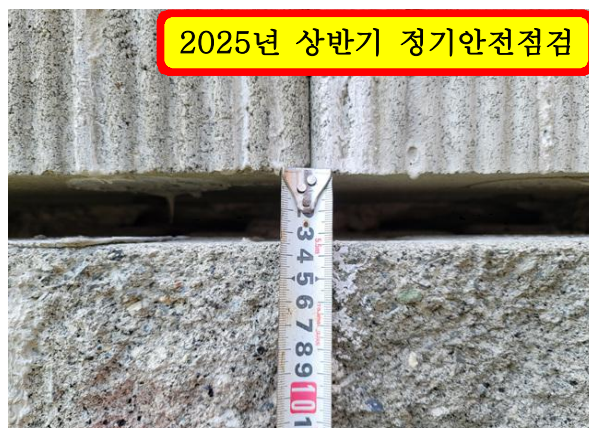
| <p>손상현황</p> <ul style="list-style-type: none"> <li>• A2 블록이격(T=3.4cm)</li> </ul> | <p>손상현황</p> <ul style="list-style-type: none"> <li>• A2 블록이격(T=3.4cm)</li> </ul> |

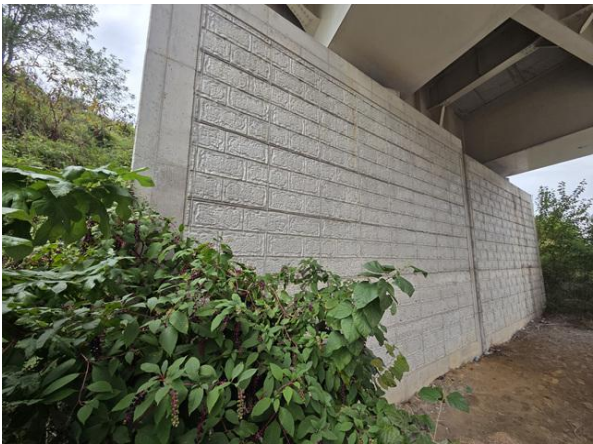
| 교대 상태양호 | 중분대 하면 상태양호 |

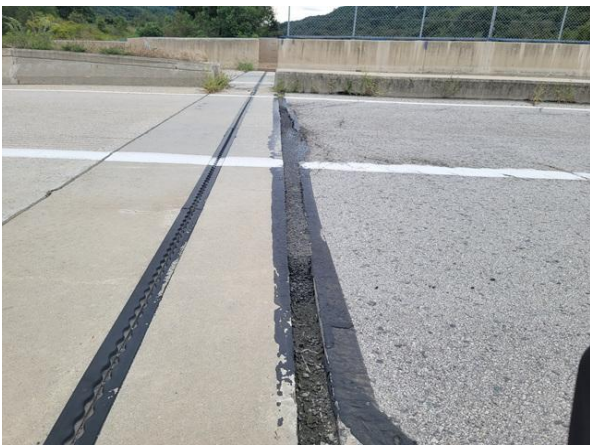
| 구분 | 유해·위험요인 | 점검결과 | 내용 | 보수방안 | 비고 |
|---|---|---|---|---|---|
| 6 | 교면포장 부분 보수부 파손 | <input checked="" type="checkbox"/> 유, <input checked="" type="checkbox"/> 무 | 아스콘 밀립 및 파손(전구간) | 재포장 | |

| <p>교면포장 아스콘 밀림 및 파손</p> | |

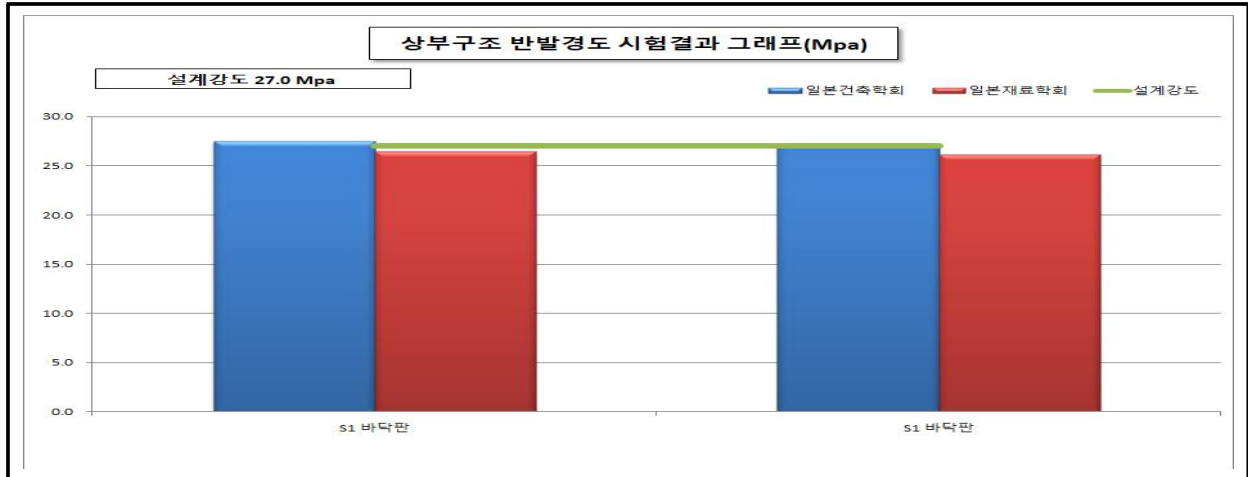
【그림 15.4.2】 상부구조 반발경도시험 측정결과

- 반발경도법에 의한 압축강도 측정결과 상부구조(바닥판 하면) 27.3~27.5MPa, 하부구조(교대) 27.4~27.5MPa로 측정되었으며, 설계기준 압축강도(바닥판 하면: 27.0MPa, 교대: 24.0MPa)를 전반적으로 상회하여 콘크리트의 강도상태는 양호한것으로 확인된다. 또한 하부구조에서 진행한 비건전부의 측정강도가 설계기준 압축강도를 상회하고, 건전부 대비 99.4%이상으로 콘크리트의 강도는 양호한 상태로 판단된다. 따라서, 금회 시험을 실시한 콘크리트 강도는 공용년수 경과에 따른 강도 저하가 발생되지 않은 것으로 판단된다.

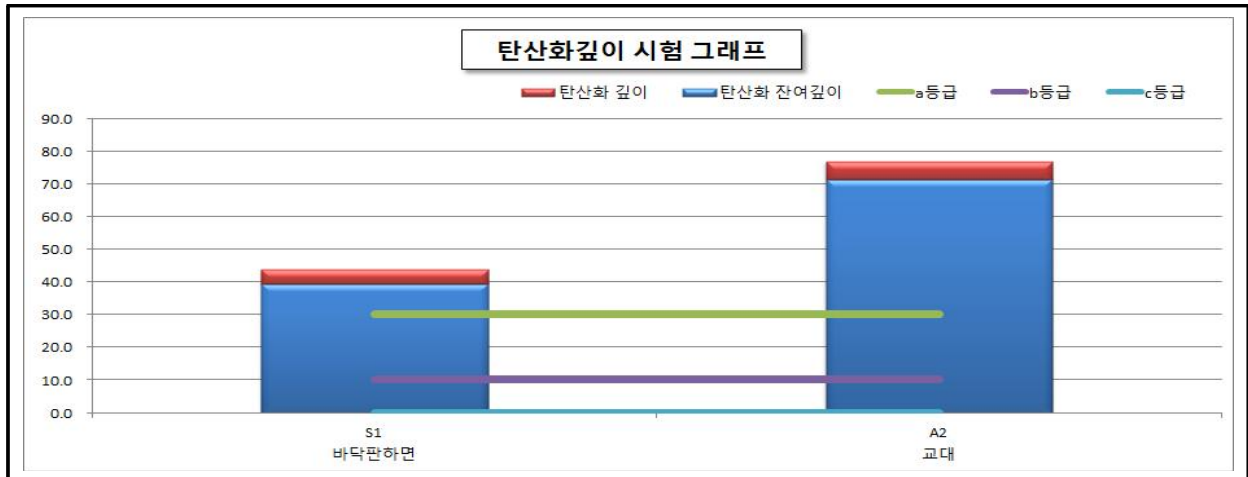
【그림 15.4.4】 탄산화 깊이 측정결과

- 탄산화 깊이 측정결과, 상부구조 탄산화깊이는 4.5mm, 하부구조 탄산화깊이는 5.5mm로 측정되었으며, 잔여깊이가 30mm이상을 확보하고, 세부지침 지침기준 "a"로 평가 되어 탄산화에 따른 철근의 부식발생 영향은 없는 것으로 판단된다.

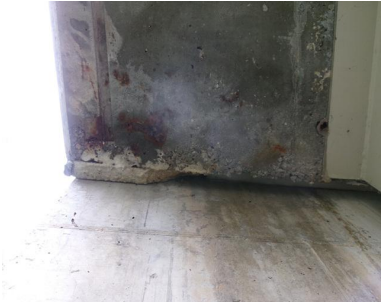
| <p>① 바닥판하면 재료분리 및 철근노출<br/>- 진전 여부확인</p> | <p>② 교대 A2 날개벽 블록이격<br/>- 진전 여부확인</p> | <p>③ 교대 A2 파손<br/>- 진전 여부확인</p> |

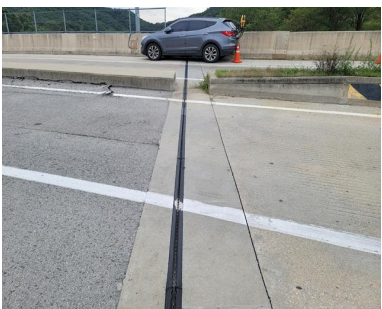
※ 신축이음장치, 교량받침 신장여유량 부족의 경우 교대에 경미한 표면파손이 발생하였으나 이외 바닥판하면, 거더, 신축이음장치, 교량받침에 여유량 부족으로 인한 손상이 발생하지 않아 관리주체 협의 및 사업책임기술자의 판단하에 'c'등급으로 상향조정하여 평가하였다.

| <p>④ 신축이음장치 A2 여유량 부족<br/>- 신규손상 여부확인</p> | <p>⑤ 교량받침 A2 여유량 부족<br/>- 신규손상 여부확인</p> | <p>⑥ 아스콘 밀림 및 파손<br/>- 진전 및 보수 여부확인</p> |

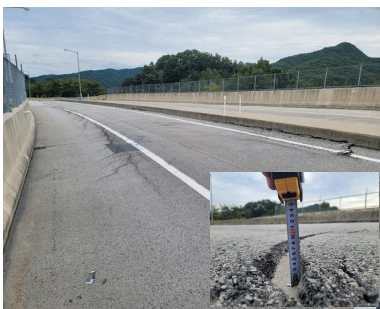
※ 교면포장 손상의 경우 아스콘포장 손상면적이 350㎡으로 세부지침상 10%이상에 속하며, 전반적인 보수가 필요한 상황으로 'd'등급으로 평가하여야 하나 점검당시 해당교량의 교면포장 부재에 대한 전면재포장 실시 중이며, 반대편 차선부터 순차적으로 보수가 실시되고 있는 중이므로 관리주체 협의 및 사업책임기술자의 판단하에 'c' 등급으로 상향조정하여 평가하였다.
