## 27. 중들교

### 27.1 시설물의 개요

본 시설물은 경상북도 영천시 화산면 화산리(상주영천고속도로 71.752~71.842km)에 위치한 교량으로서 총 연장 105.0m, 폭 23.4m, 왕복 4차로로 시공되어 있다.

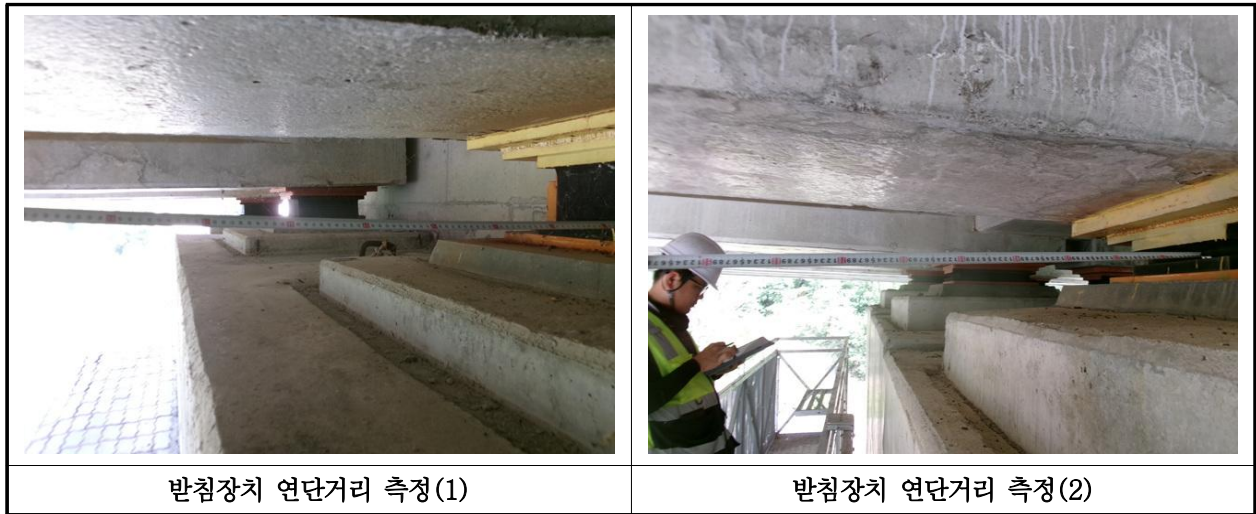
【사진 27.3.42】 교량받침장치 연단거리측정

- 연단거리 측정 결과, 전 개소 모두 실측 연단거리가 계산 연단거리를 상회하고 있는 것으로 측정되어 설계기준을 만족하고 있는 것으로 검토되었다.
