## 28. 화산JCT RAMP-A교

### 28.1 시설물의 개요

본 시설물은 경상북도 영천시 화산면 암기리 241-1(화산JCT RAMP)에 위치한 교량으로서 총 연장 55.0m, 폭 7.6m, 편도 1차로로 시공되어 있다.

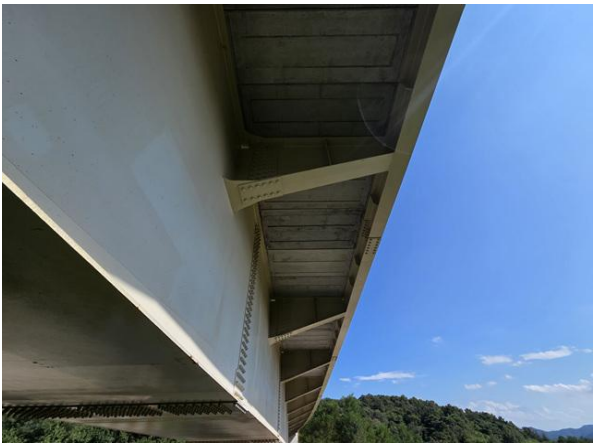
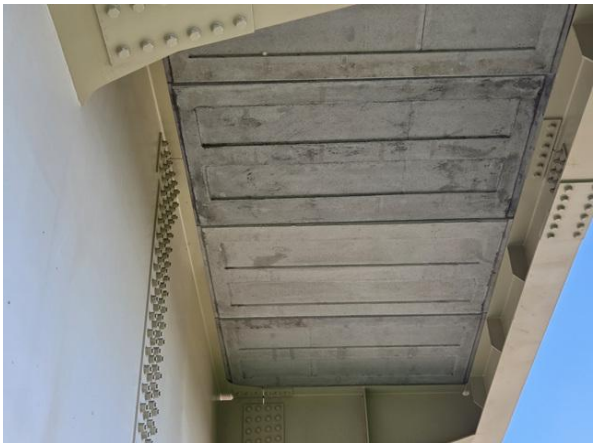
【사진 28.3.3】 바닥판하면 손상현황

- 바닥판하면에 대한 외관조사 결과, 손상이 없는 양호한 상태인 것으로 조사되었다.

| 손상현황 | • 상태양호 | 손상현황 | • 상태양호 |

- 바닥판하면은 현재 손상이 없는 양호한 상태이며, 주기적인 점검을 통한 손상의 발생여부 확인 등의 유지관리가 요구된다.

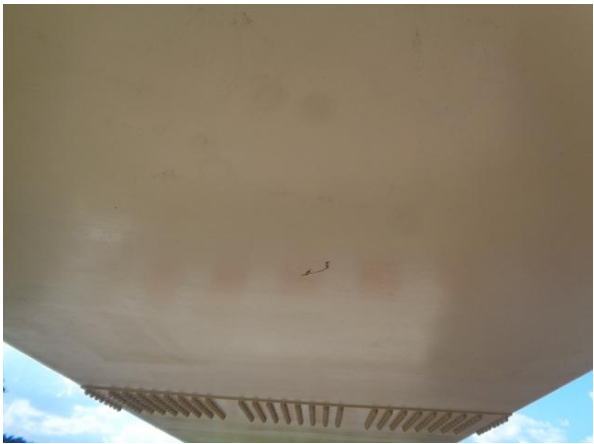
【사진 28.3.5】 거더 손상현황

- 거더에 대한 외관조사 결과, 거더외부에 기존손상인 도장긁힘이 확인되었고, 손상의 진전은 미미한 상태이다. 거더내부는 전반적으로 양호한 상태인 것으로 조사되었다. 거더는 전반적으로 양호하고 기능발휘에 문제가 없는 상태이다.

| 손상현황 | • S1-G1 거더외부 균열(0.1×0.3) | 손상현황 | • 2023년 정밀안전점검 |
| 원 인 | • 외부충격 | 원 인 | — |

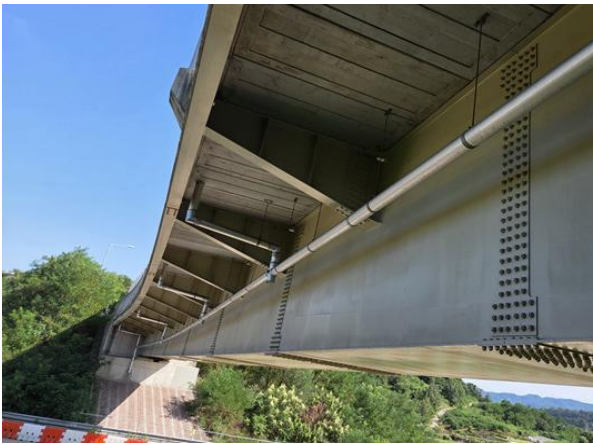
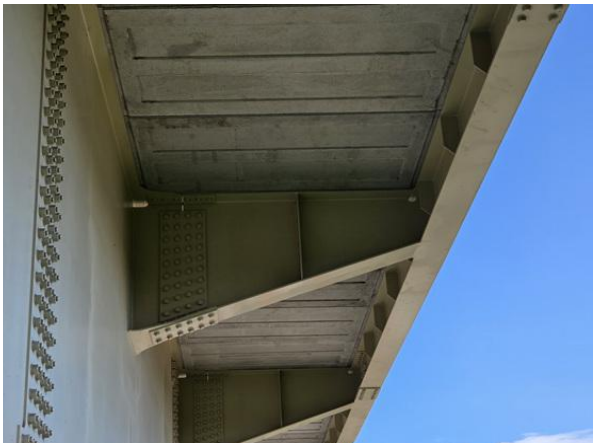
- 외측빔에 대한 외관조사 결과, 손상이 없는 양호한 상태인 것으로 조사되었다.

| 손상현황 | • 상태양호 | 손상현황 | • 상태양호 |

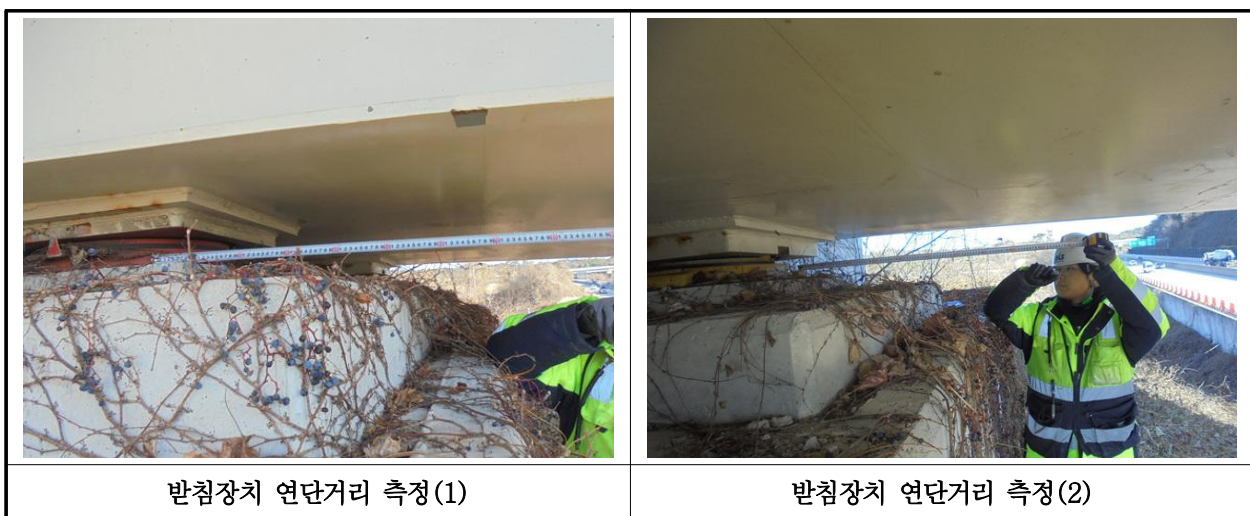
받침장치 연단거리 측정(1)

- 연단거리 측정 결과, 전 개소 모두 실측 연단거리가 계산 연단거리를 상회하고 있는 것으로 측정되어 설계기준을 만족하고 있는 것으로 검토되었다.

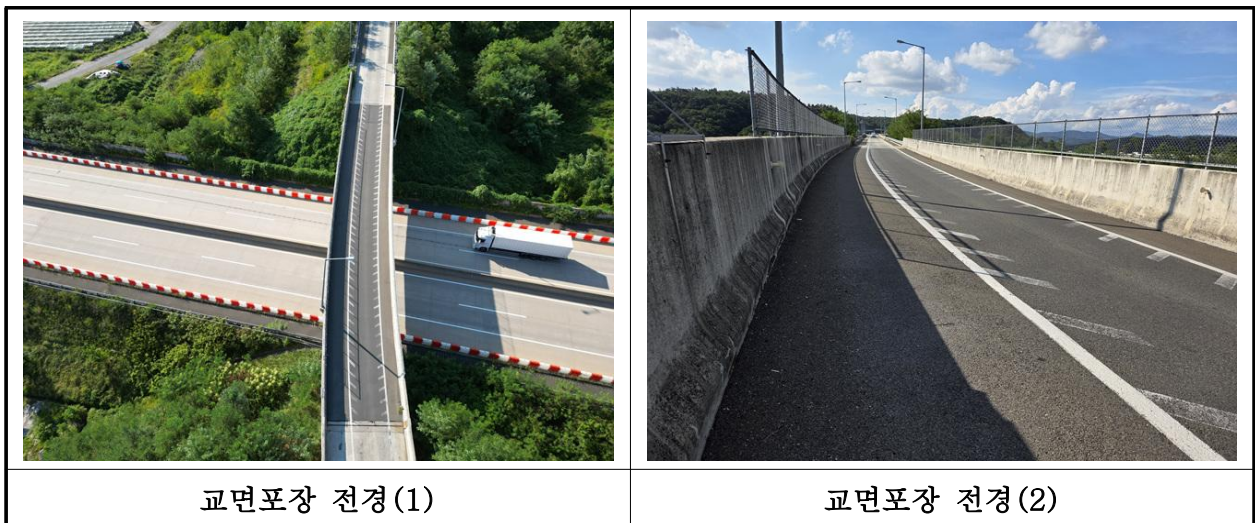
| 손상현황 | • S1 접속도로 파손(0.2×0.2) |

【사진 28.3.18】 교면포장 손상현황

- 기존손상이 없는 양호한 상태였으나, 금회 조사시 접속도로 파손이 신규 조사되었다.

- 교면포장에 발생한 포장 파손은 시공미흡, 다짐미흡, 차량윤하중 등에 의한 손상으로 판단되며, 내구성 및 주행 차량의 안전성 확보를 위해 단면보수를 실시하는 것이 요구된다.

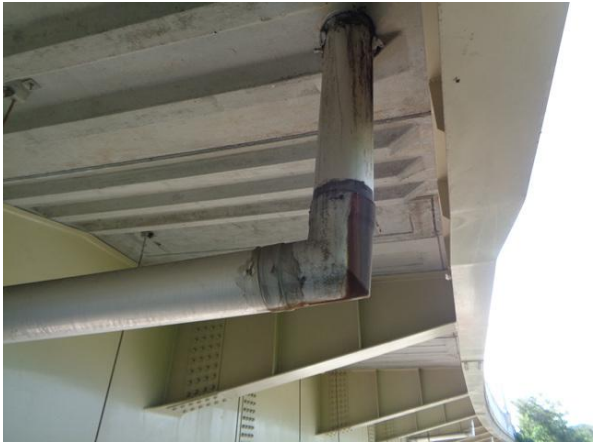
【사진 28.3.20】 배수시설 손상현황

| 손상현황 | • S1 배수구 막힘(4EA) | 손상현황 | • S1 배수구 막힘(4EA) |
| 원 인 | • 우수유입, 이물질퇴적 | 원 인 | • 우수유입, 이물질퇴적 |
| 손상현황 | • S1 배수관 이음부 누수(1EA) | 손상현황 | • 2023년 정밀안전점검 |
| 원 인 | • 이물질퇴적 | 원 인 | — |

- 기존손상인 배수구 막힘, 배수관 이음부 누수가 확인되었고, 손상의 진전은 미미한 상태이다. 금회 점검시 신규 손상은 조사되지 않았다.

| 조치방안 | • 정비 | 조치방안 | • 정비 |

- 배수구 막힘, 배수관 이음부 누수의 경우 공용기간 증가, 통행차량에 의한 비산먼지 퇴적 등에 의해 발생한 손상으로 판단되며, 구조물의 원활한 배수기능 확보를 위한 청소 등의 정비가 필요할 것으로 판단된다.

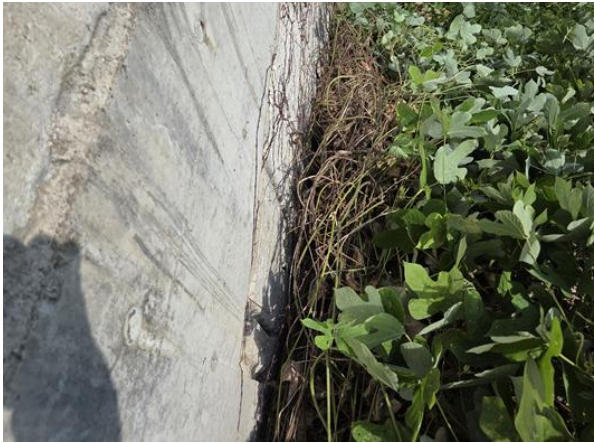
【사진 28.3.24】 교량 점검시설 손상현황

| 손상현황 | • A1 상태양호 | 손상현황 | • A2 상태양호 |

- 손상이 없는 상태로 신규손상은 추가 확인되지 않았다.

- 점검시설은 현재 양호한 상태로 확인되었으며, 주기적인 점검을 통한 손상의 발생여부 확인 등의 유지관리가 요구된다.

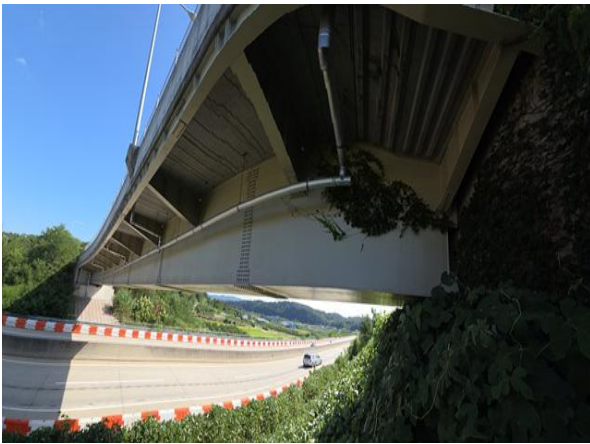
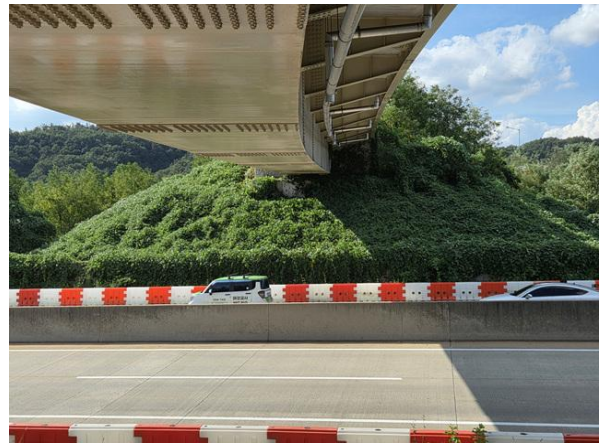
배수관 고정상태 양호

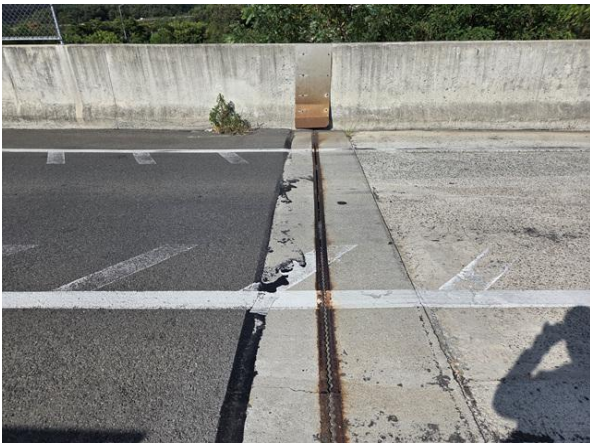
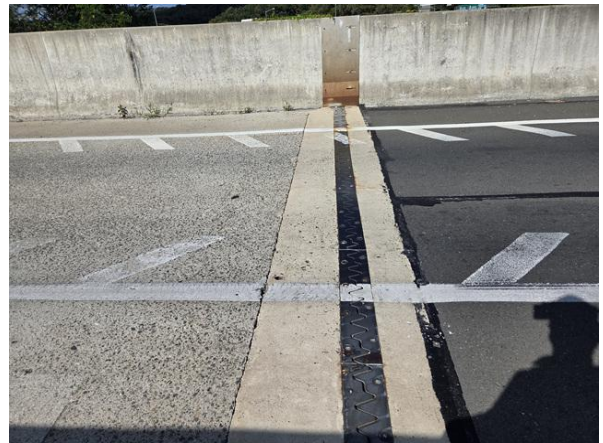
신축이음 상태양호

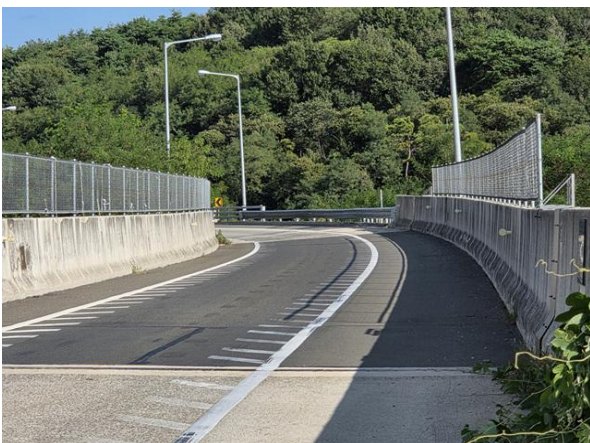
교면포장 상태양호

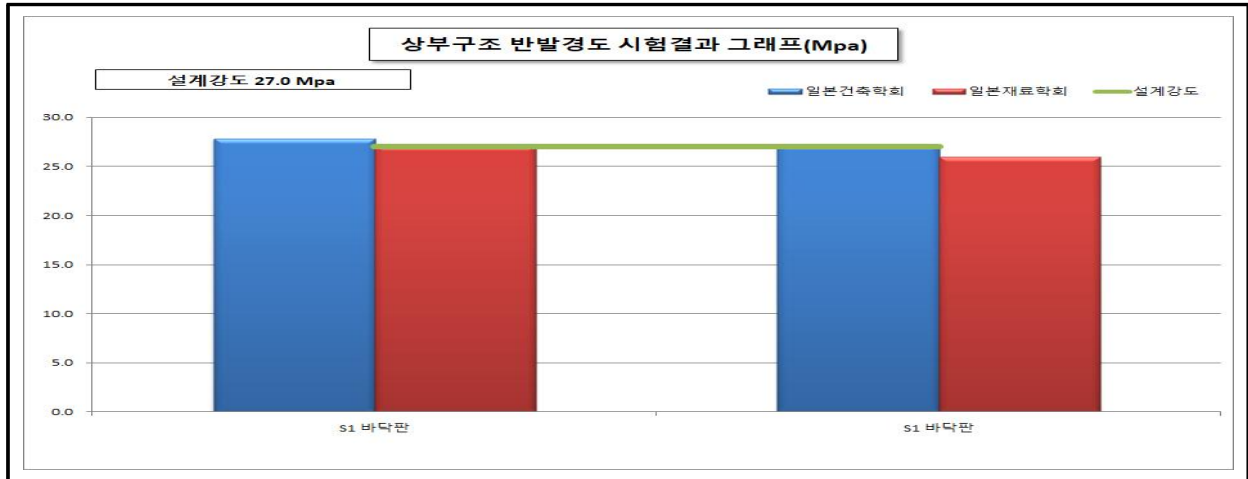
【그림 28.4.2】 상부구조 반발경도시험 측정결과

- 반발경도법에 의한 압축강도 측정결과 상부구조(바닥판 하면) 27.2~27.8MPa, 하부구조(교대) 25.9~26.8MPa로 측정되었으며, 설계기준 압축강도(바닥판 하면: 27.0MPa, 교대: 24.0MPa)를 전반적으로 상회하여 콘크리트의 강도상태는 양호한것으로 확인된다. 또한 하부구조에서 진행한 비건전부의 측정강도가 설계기준 압축강도를 상회하고, 건전부 대비 95.9%이상으로 콘크리트의 강도는 양호한 상태로 판단된다. 따라서, 금회 시험을 실시한 콘크리트 강도는 공용년수 경과에 따른 강도 저하가 발생되지 않은 것으로 판단된다.

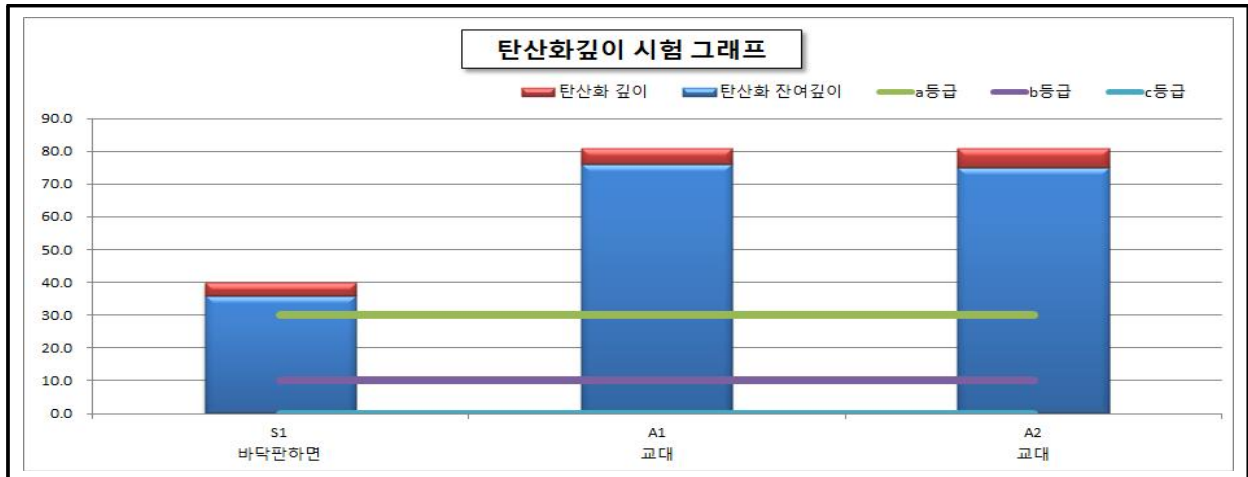
【그림 28.4.4】 탄산화 깊이 측정결과

- 탄산화 깊이 측정결과, 상부구조 탄산화깊이는 4.0mm, 하부구조 탄산화깊이는 5.0~6.0mm로 측정되었으며, 잔여깊이가 30mm이상을 확보하고, 세부지침 지침기준 "a"로 평가 되어 탄산화에 따른 철근의 부식발생 영향은 없는 것으로 판단된다.
