## 33. 고현천교

### 33.1 시설물의 개요

본 시설물은 경상북도 영천시 도립동(상주영천고속도로 79.051~79.591km)에 위치한 교량으로서 총 연장 540.0m, 폭 24.6m, 왕복 4차로로 시공되어 있다.

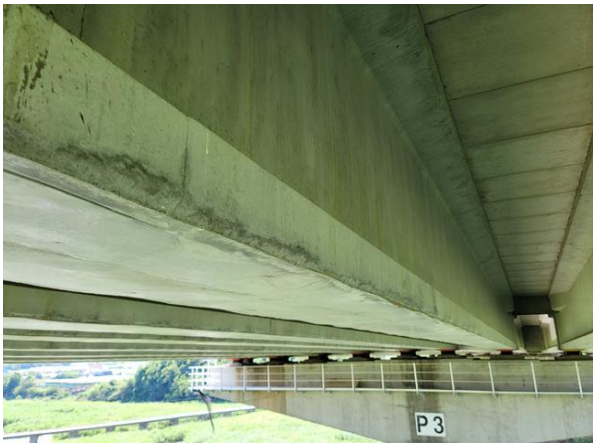
| 손상현황 | • 상주방향 S3-G1 층분리(0.1×0.1) | 손상현황 | • 상주방향 S4 거더 상태양호 |

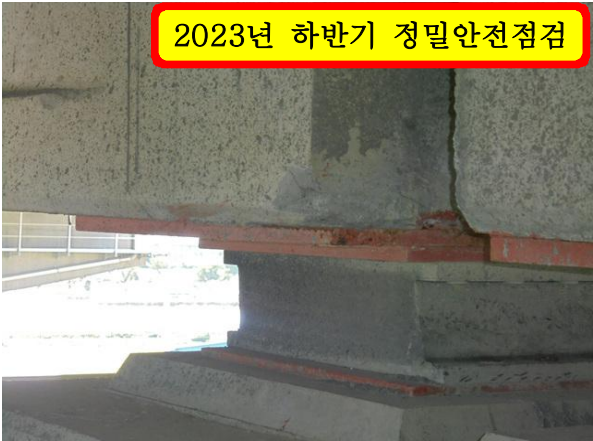
| 손상현황 | • 상주방향 S7-G2 파손(0.1×0.2) | 손상현황 | • 상주방향 S7-G2 파손(0.1×0.2) |

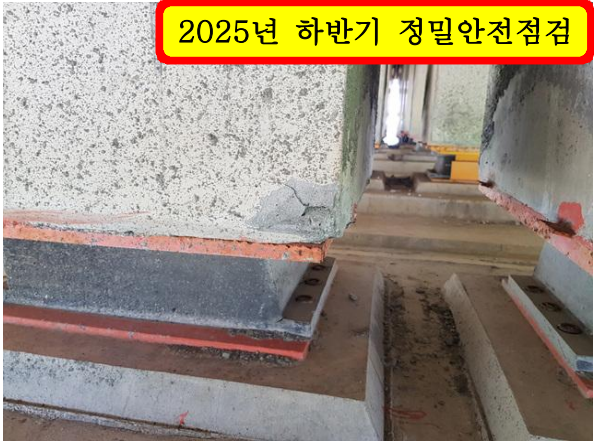
| 원 인 | • - | 원 인 | • 외부충격 등 |

| 조치방안 | • - | 조치방안 | • 단면보수 |

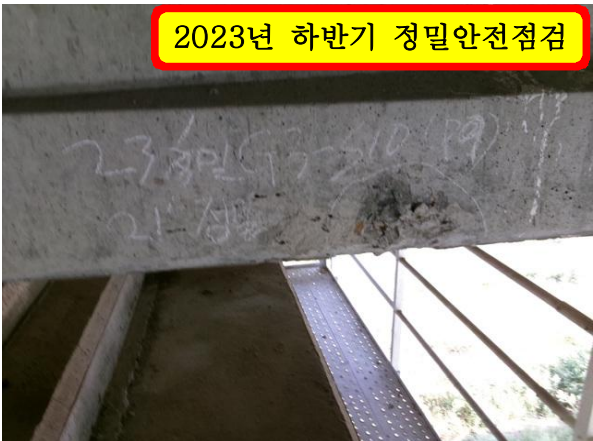
| 손상현황 | • 상주방향 S10-G3 재료분리(0.5×0.2) | 손상현황 | • 상주방향 S10-G3 재료분리(0.5×0.2) |

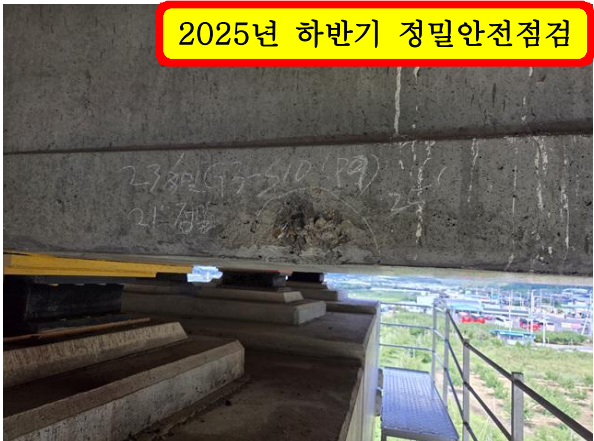
| 원 인 | • - | 원 인 | • 다짐미흡 등 |

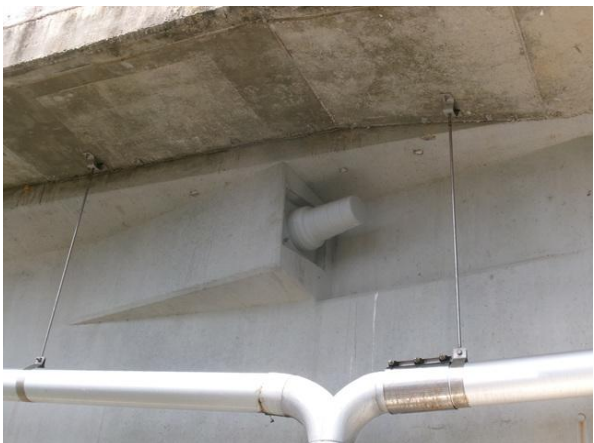
| 손상현황 | • 영천방향 S12-G5 배부름(0.1×0.6) | 손상현황 | • 영천방향 S6 거더 정착구 상태양호 |

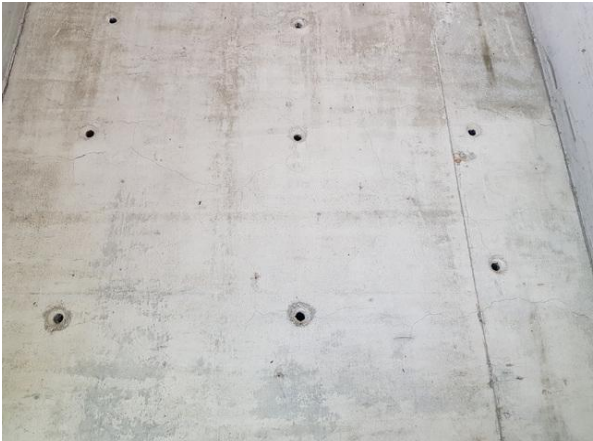
| 손상현황 | • 영천방향 S5-G3~4 망상균열(2.0×2.0) | 손상현황 | • 영천방향 S8-G1~2 재료분리(2.0×3.0) |
| 원 인 | • 건조수축, 온도변화 등 | 원 인 | • 시공초기 다짐부족 등 |

| 조치방안 | • 표면처리 | 조치방안 | • 단면보수 |

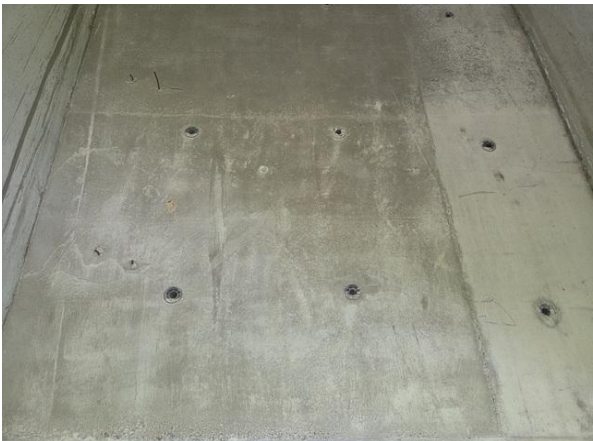
| 손상현황 | • 영천방향 S10-G2~3 균열(0.3mm미만) | 손상현황 | • 영천방향 S11-G2~3 균열(0.3mm미만) |
| 원 인 | • 건조수축, 거푸집 조기탈거 등 | 원 인 | • 건조수축, 거푸집 조기탈거 등 |

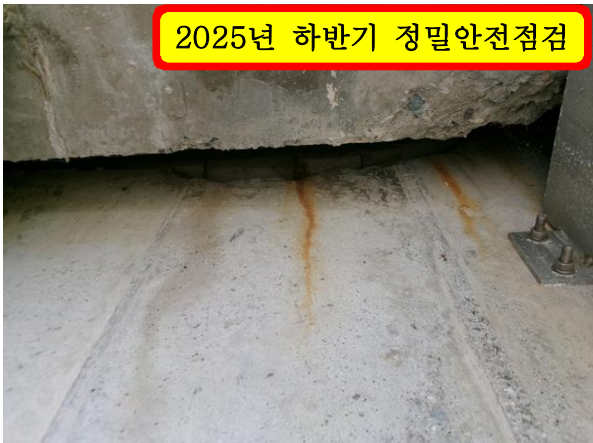
| 손상현황 | • 영천방향 A2 파손 및 철근노출(0.5×0.5) | 손상현황 | • 영천방향 A2 파손 및 철근노출(0.5×0.5) |
| 원 인 | • - | 원 인 | • 외부충격 등 |

| 조치방안 | • - | 조치방안 | • 단면보수(방청) |

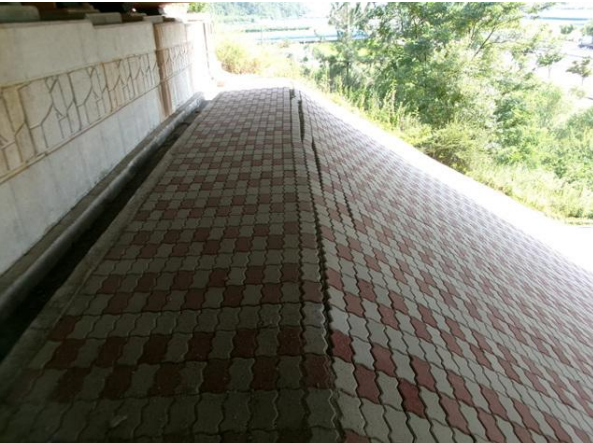
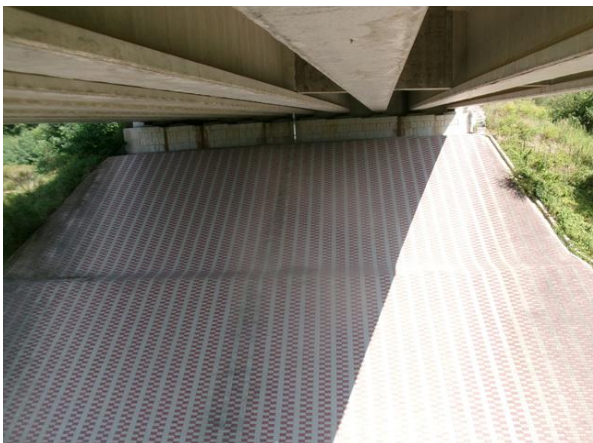
【사진 33.3.9】 교대 손상현황(계속)

| 손상현황 | • A2 법면 보호블럭 밀림(L=10.0m) | 손상현황 | • A2 법면 보호블럭 밀림(L=10.0m) |
| 원 인 | • 외부 우수유입 등 | 원 인 | • 외부 우수유입 등 |

- 전회 점검과 비교결과, 기 손상인 균열(0.3mm미만, 이상), 망상균열, 파손 및 철근노출, 누수 흔적, 실란트 파손 등에 대한 손상이 확인되었고, 금회 점검에서 신규손상으로 공용기간 증가, 외부 우수유입 등에 의한 법면 보호블럭밀림이 조사되어 손상물량에 변동이 생겼다.

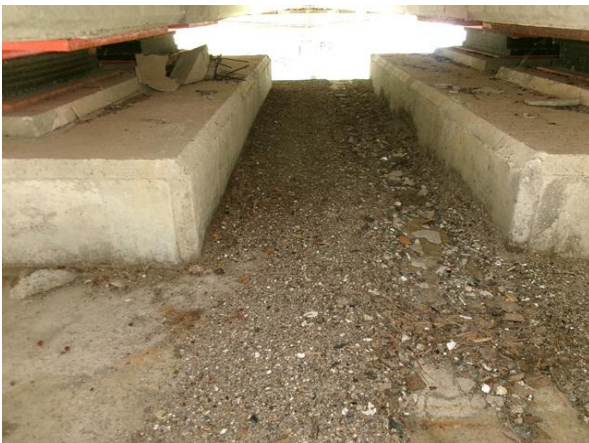
손상현황 • P1 이물질 퇴적(0.6×3.0)

원 인 • 외부 이물질유입 등

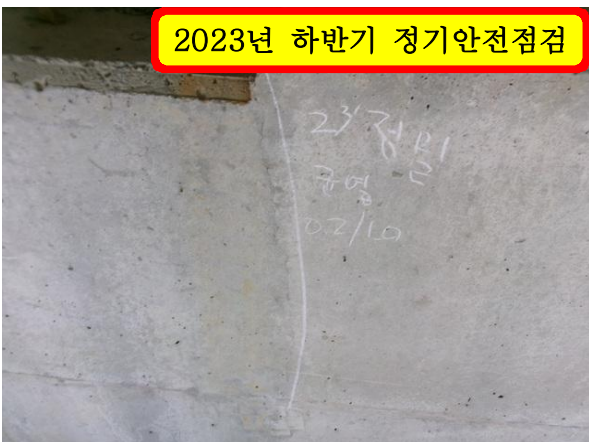
【사진 33.3.11】 교각 손상현황

손상현황 • P1 균열(0.3mm미만)

원 인 • —

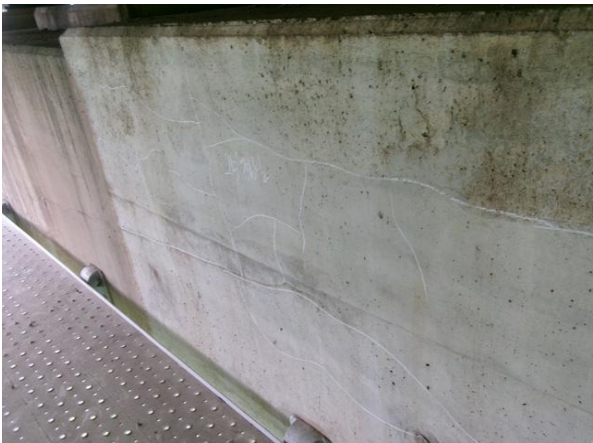
| 손상현황 | • P3 망상균열(6.0×1.5) | 손상현황 | • P4 균열(0.3mm이상) |
| 원 인 | • 건조수축, 온도변화 등 | 원 인 | • 건조수축, 거푸집조기탈거 등 |

| 조치방안 | • 표면처리 | 조치방안 | • 주입보수 |

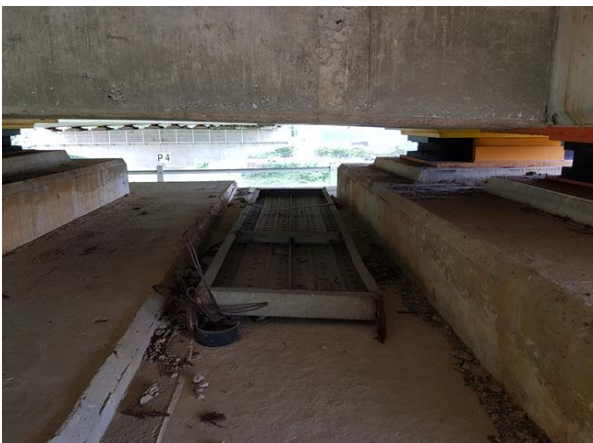
| 손상현황 | • P5 건설자재방치(1.0m×2.0m) | 손상현황 | • P5 균열(0.3mm미만) |
| 원 인 | • 마감미흡 등 | 원 인 | • 건조수축, 거푸집조기탈거 등 |

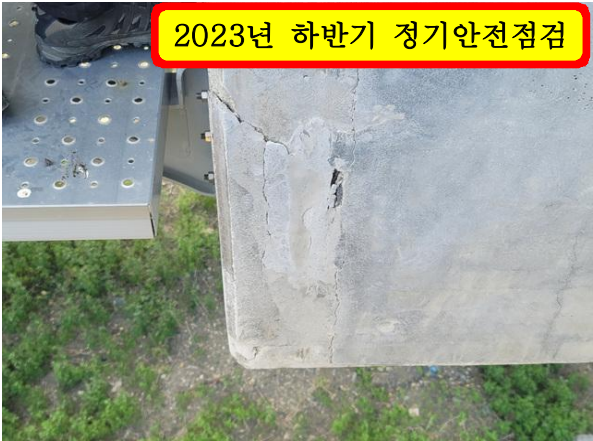
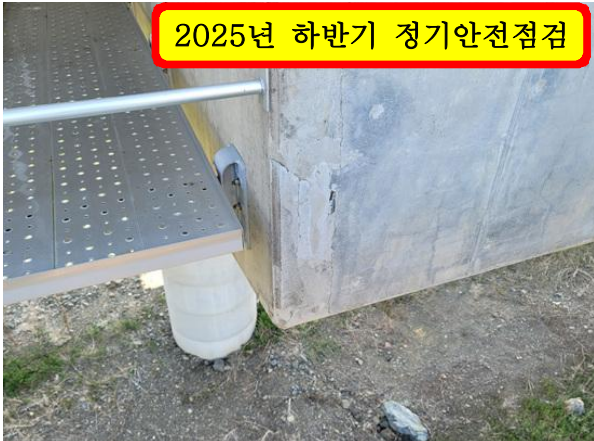
| 손상현황 | • P7 층분리(0.3×1.0) | 손상현황 | • P7 파손(0.3×1.0) |
| 원 인 | • - | 원 인 | • 손상부 우수유입, 동결융해 등 |

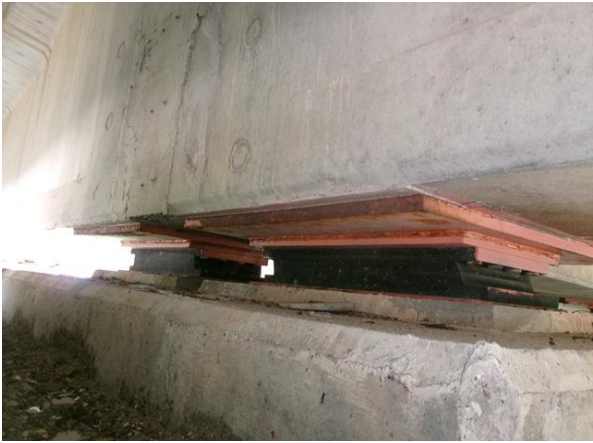
| 손상현황 | • P1-Sh6 플레이트 부식 (1EA) | 손상현황 | • P2-Sh10 받침콘크리트 균열 (0.3mm미만) |
| 원 인 | • 공용중 열화, 습기흡착 등 | 원 인 | • 건조수축, 온도변화 등 |

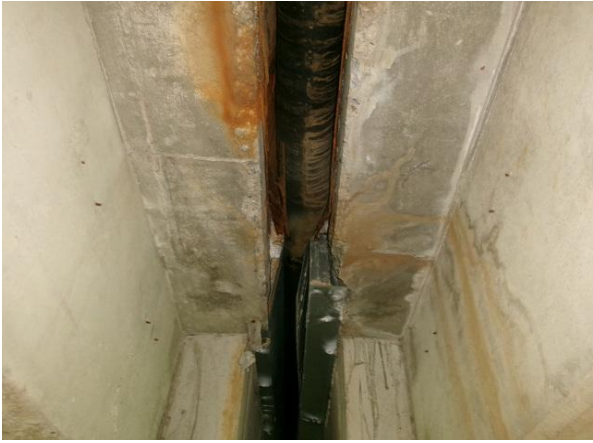
| 손상현황 | • 영천방향 P3 신축이음 하부누수(L=1.5m) | 손상현황 | • 영천방향 P6 신축이음 차수판 앵커탈락(4EA) |
| 원 인 | • 고무재 열화, 장기공용 등 | 원 인 | • 장기공용, 차량반복통행 등 |

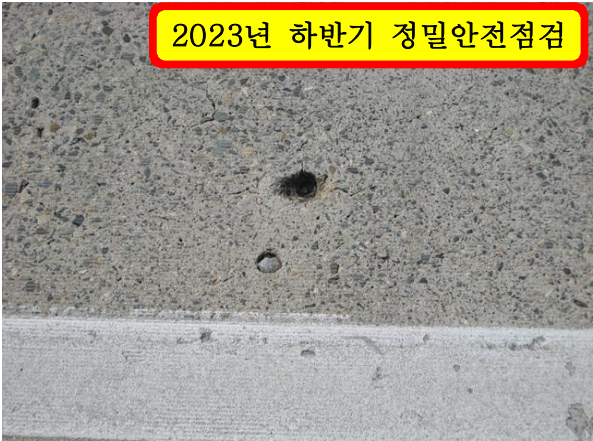
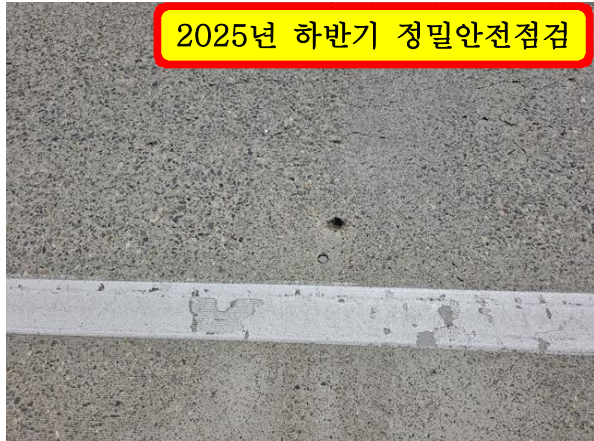
| 손상현황 | • 상주방향 S6 포장파손(0.1m×0.1m) | 손상현황 | • 상주방향 S6 포장파손(0.1m×0.1m) |
| 원 인 | • - | 원 인 | • 중차량 반복통행, 외부충격 등 |

| 조치방안 | • - | 조치방안 | • 단면보수 |

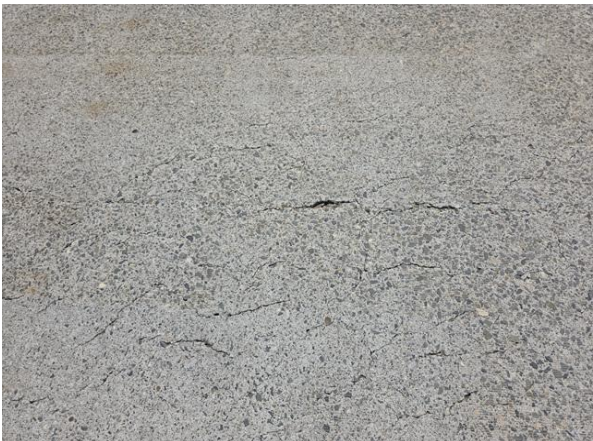
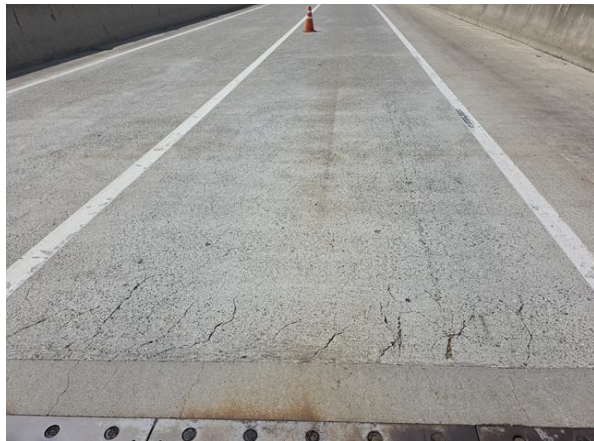
| 손상현황 | • 상주방향 S9 포장파손(0.1m×0.3m) | 손상현황 | • 상주방향 S12 망상균열(40.0m×6.0m) |
| 원 인 | • 중차량 반복통행, 외부충격 등 | 원 인 | • 장기공용, 중차량 반복통행 등 |

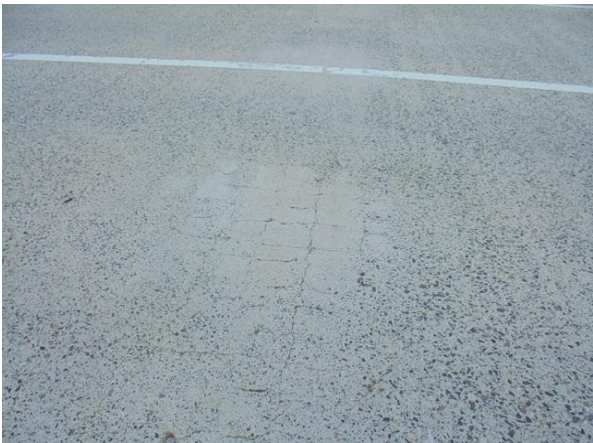
| 손상현황 | • 영천방향 S3 망상균열 (40.0m×5.0m) | 손상현황 | • 영천방향 S6 망상균열 (40.0m×5.0m) |
| 원 인 | • 장기공용, 중차량 반복통행 등 | 원 인 | • 장기공용, 중차량 반복통행 등 |

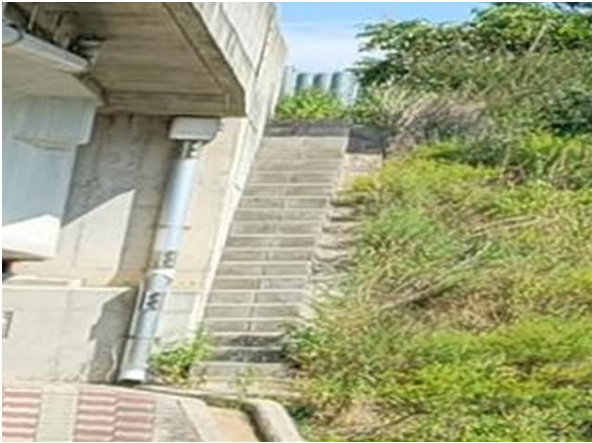
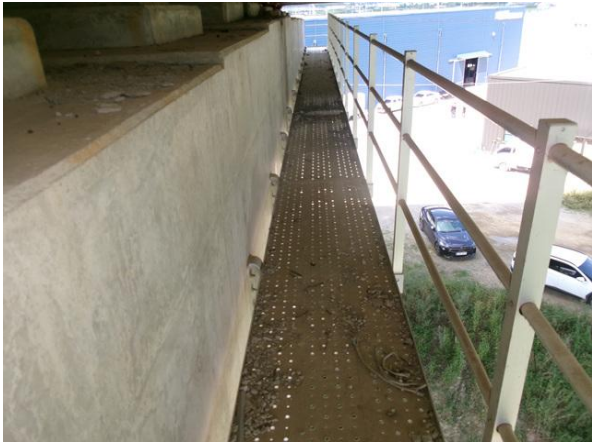
| 손상현황 | • A2 교대 점검계단 상태양호 | 손상현황 | • P1 교각 점검통로 상태양호 |

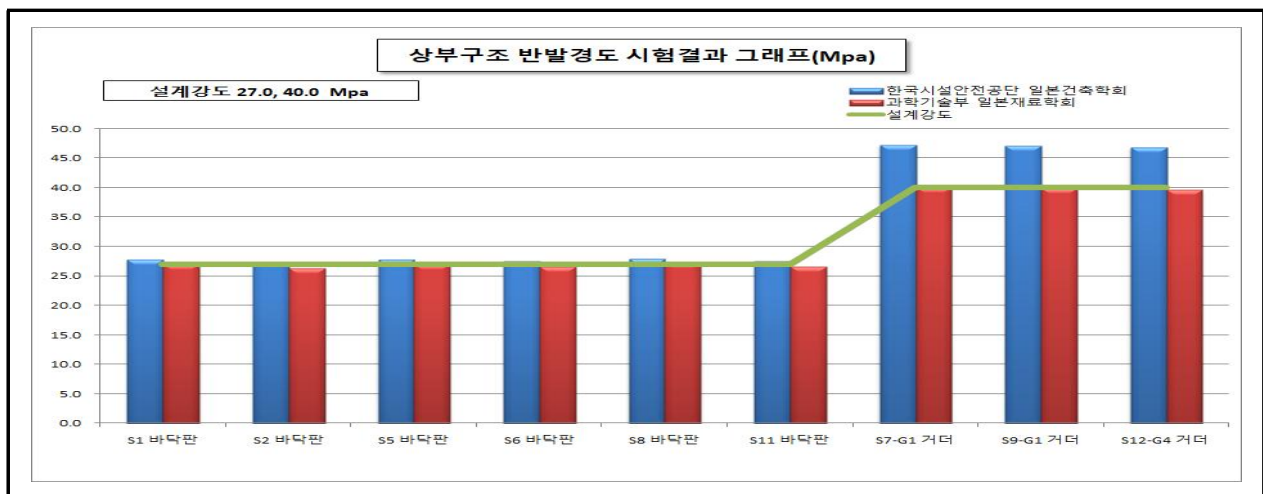
【그림 33.4.2】 상부구조 반발경도시험 측정결과

- 반발경도법에 의한 압축강도 측정결과 상부구조(바닥판 하면) 27.4~27.9MPa, 상부구조(거더) 46.9~47.3MPa 하부구조(교대) 26.8~27.0MPa, 하부구조(교각) 27.0~27.6MPa로 측정되었으며, 설계기준 압축강도(바닥판 하면: 27.0MPa, 거더: 40.0MPa, 교대: 24.0MPa, 교각: 27.0MPa)를 전반적으로 상회하여 콘크리트의 강도상태는 양호한 것으로 확인된다. 또한 비건전부의 측정강도가 설계기준 압축강도를 상회하고, 건전부 대비 99.1%이상으로 콘크리트의 강도는 양호한 상태로 판단된다. 따라서, 금회 시험을 실시한 콘크리트 강도는 공용년수 경과에 따른 강도 저하가 발생되지 않은 것으로 판단된다.

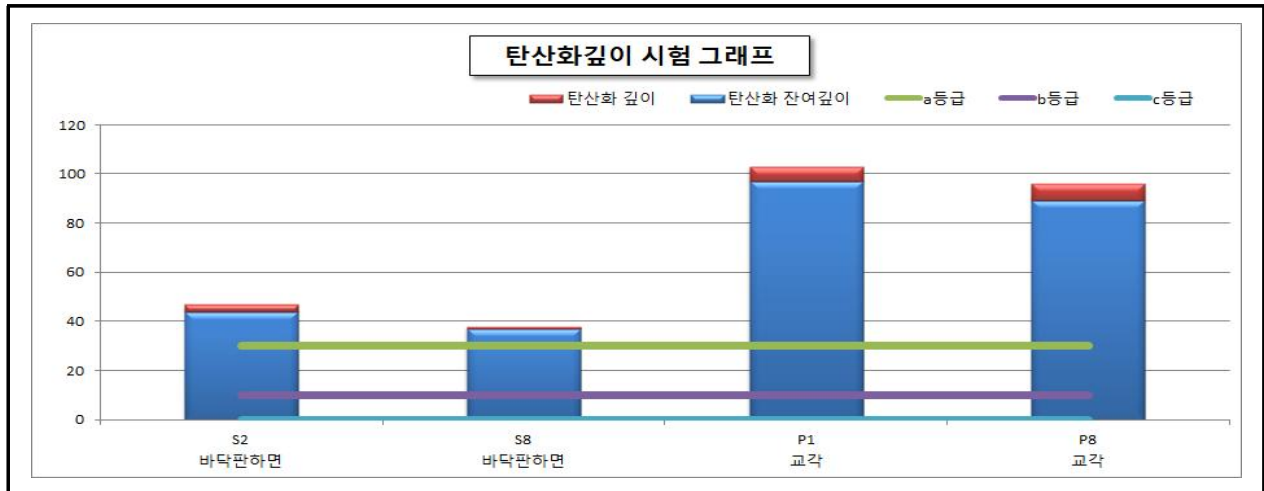
【그림 33.4.4】 상주방향 탄산화 깊이 측정결과

- 탄산화 깊이 측정결과, 상부구조 탄산화깊이는 1.0mm~3.0mm, 하부구조 탄산화깊이는 6.0mm~7.0mm로 측정되었으며, 잔여깊이가 30mm이상을 확보하고, 세부지침 지침기준 "a"로 평가되어 탄산화에 따른 철근의 부식발생 영향은 없는 것으로 판단된다.

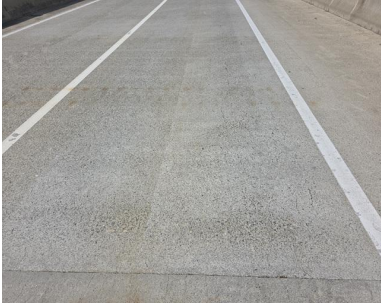
| <p>① 교면포장 S1~12 망상균열 -<br/>진전 여부확인</p> | <p>② 신축이음 A1 접속부 이격 -<br/>진전 여부확인</p> | <p>③ 가로보 S5 재료분리 및<br/>철근노출 - 진전 여부확인</p> |

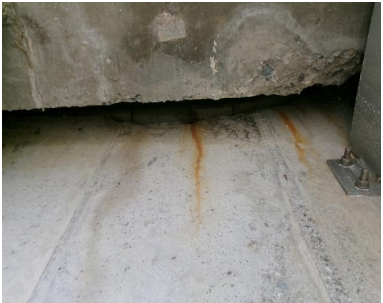
| <p>④ 교대 A2 파손 및 철근노출 -<br/>진전 여부확인</p> | <p>⑤ 교각 P11 균열(0.3mm이상) -<br/>진전 여부확인</p> | <p>⑥ 교량받침 P11-SH2 하부플레이트<br/>층분리 - 진전 여부확인</p> |
